Rapport de stabilité - dossier 2442

Cheminée existante sise au 993 Chaussée d'Alsemberg à 1180 Uccle

Concerne**Avis de stabilité concernant l'instabilité d'une cheminée industrielle****Contexte****La partie supérieure d'une ancienne cheminée industrielle penche et inquiète le propriétaire de l'immeuble.****Analyse**

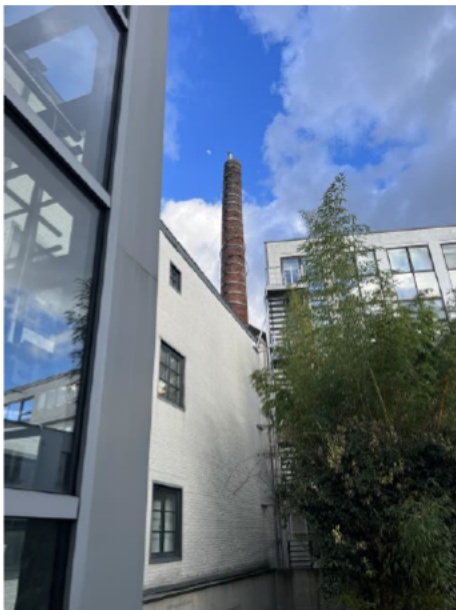
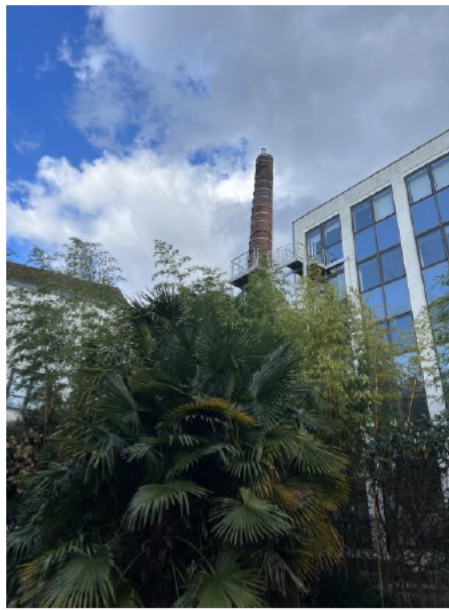
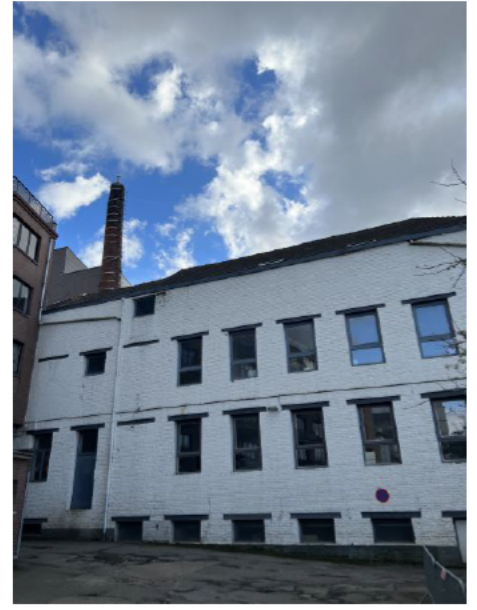
- a) La visite nous a permis de constater l'inclinaison importante de la cheminée.
- b) Les joints des briques sont de plus fortement dégradés et affaiblissent le corps en briques de celle-ci.

- c) Cette inclinaison n'est plus équilibrée étant donné que l'embase du corps a déjà été supprimée depuis longtemps. Il n'existe donc pas de contrepoids permettant la bonne tenue du corps de cheminée sortant. Si l'inclinaison augmente, un déséquilibre irréversible fera basculer le corps de cheminée. L'augmentation de cette inclinaison peut se faire brutalement lors d'une tempête à venir car les efforts de pression du vent ainsi que les effets eulériens amplifiant les poussées horizontales amèneront l'équilibre des forces en dehors de la zone du noyau stable.

Nous ne pouvons maintenir cette cheminée en l'état qui est déjà en déséquilibre actuellement. La redresser est impossible et la stabiliser par des tendeurs n'est également pas réalisable étant donné le manque de points d'accroche résistant en toiture. Nous conseillons vivement de la démonter afin d'éviter un effondrement lors d'une prochaine tempête.
