RAPPORT D'INVENTAIRE

IDENTIFICATION DE 41 ARBRES EN TALUS A BRUXELLES

PROJET CYCLOSTRAD C28 — JUILLET 2025

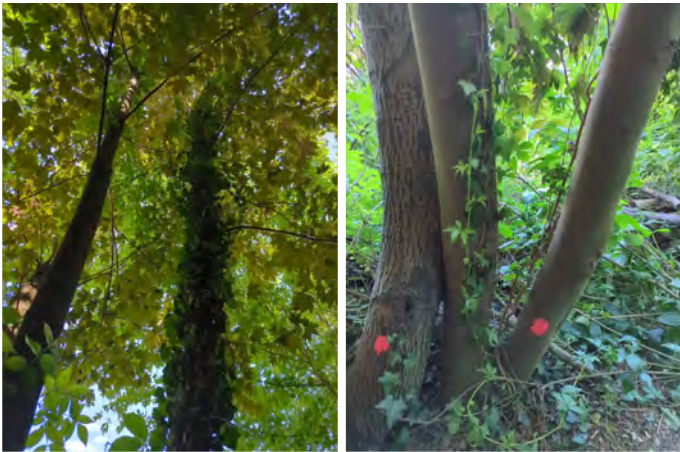
Coefficient d'état sanitaire (/1): 0,8
Note de dangerosité (/12): 5
Remarques: 5- double tronc, avenir faible

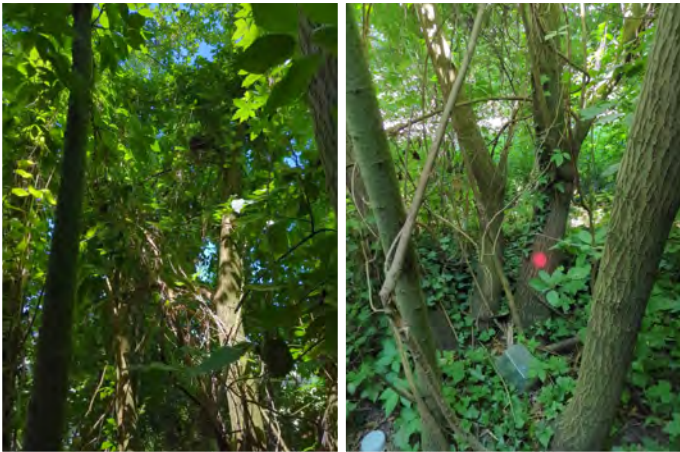
Coefficient d'état sanitaire (/1): 0,7
Note de dangerosité (/12): 7
Remarques: 6- Cépée, rejets de souche, avenir faible

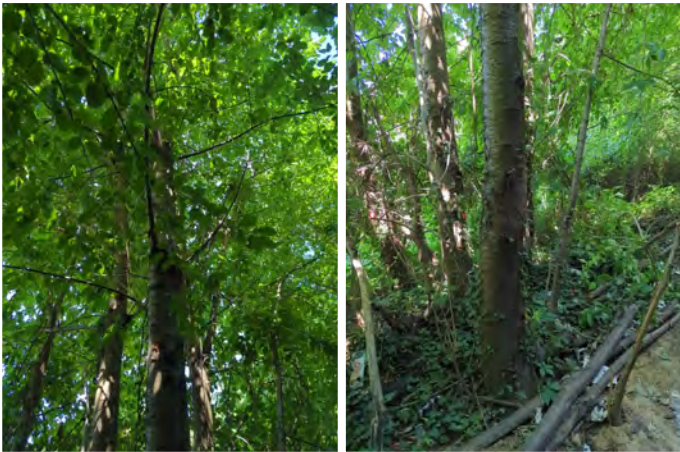
Coefficient d'état sanitaire (/1): 0,8
Note de dangerosité (/12): 6
Remarques: 8- Trop dense, avenir faible

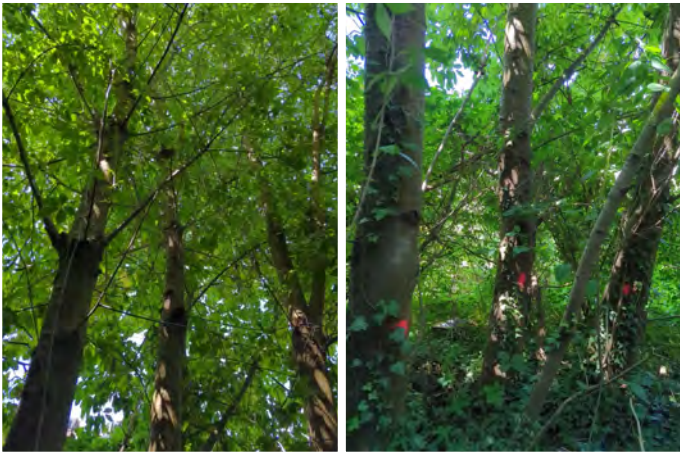
Coefficient d'état sanitaire (/1): 0,8
Note de dangerosité (/12): 6
Remarques: 7- Trop dense, avenir faible

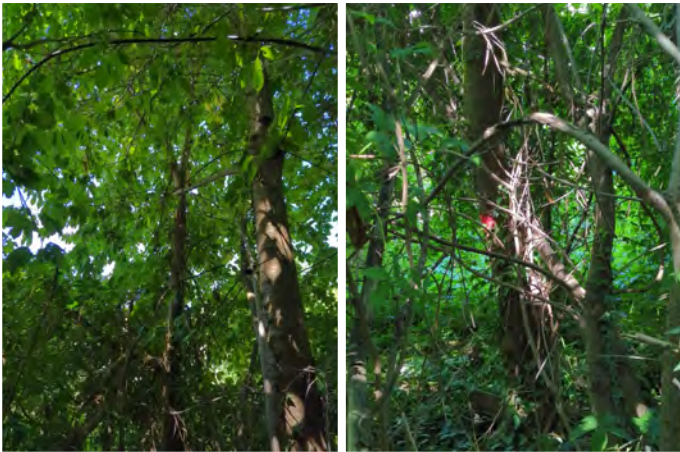
Coefficient d'état sanitaire (/1): 0,8
Note de dangerosité (/12): 5
Remarques: 10- Avenir faible

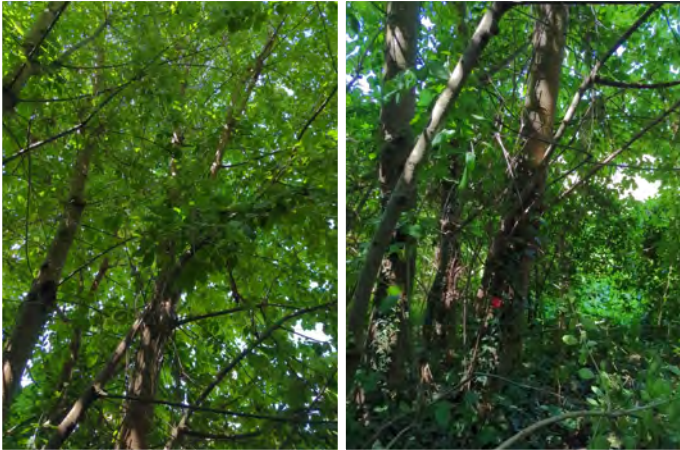
Coefficient d'état sanitaire (/1): 0,8
Note de dangerosité (/12): 6
Remarques: 9- Trop dense, avenir faible

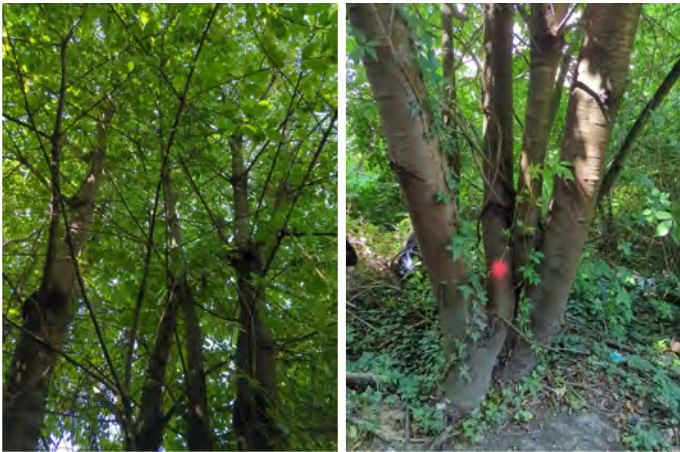
Coefficient d'état sanitaire (/1): 0,7
Note de dangerosité (/12): 6
Remarques: 11- Cépée, Avenir faible

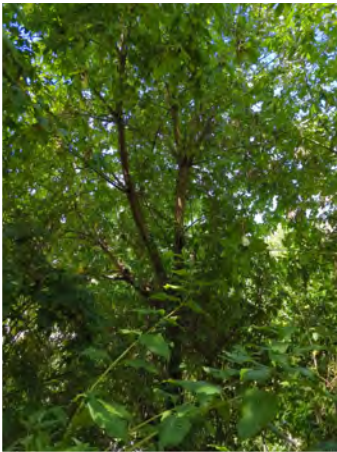
Coefficient d'état sanitaire (/1): 0,9
Note de dangerosité (/12): 6
Remarques: 12- Accès impossible, circonférence estimée

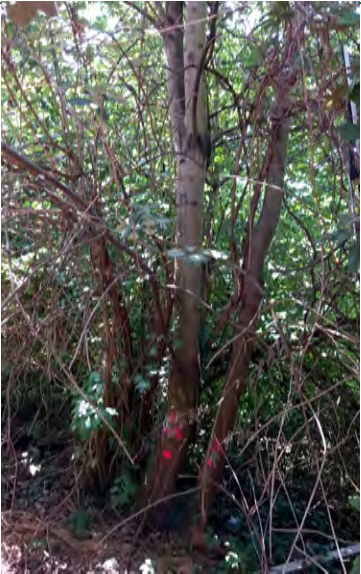
Coefficient d'état sanitaire (/1): 0,8
Note de dangerosité (/12): 8
Remarques: 13- Double tronc

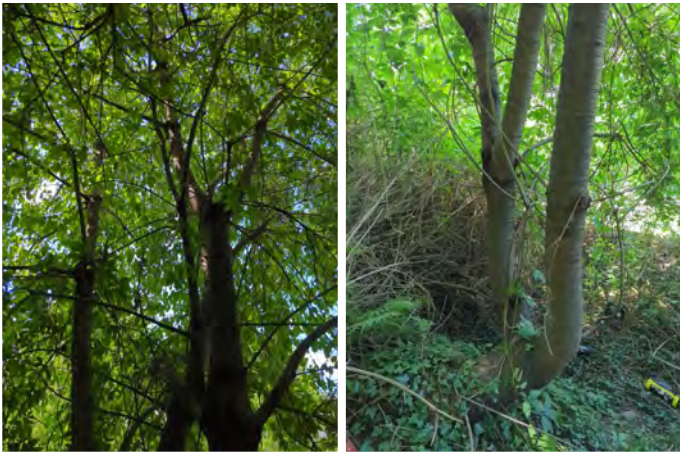
Coefficient d'état sanitaire (/1): 0,7
Note de dangerosité (/12): 6
Remarques: 14- Fourche à la base, avenir faible

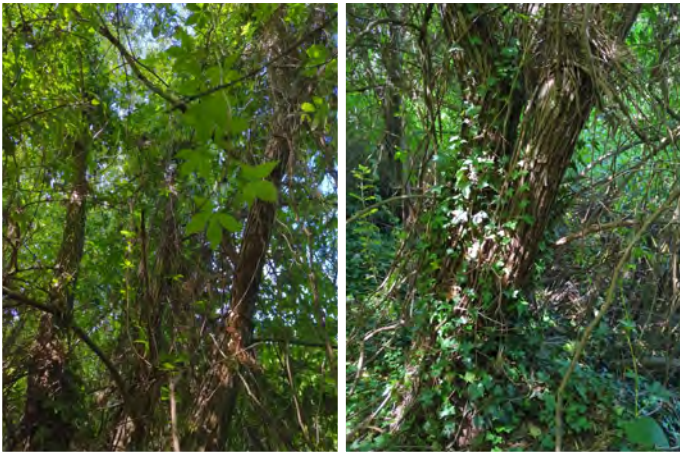
Coefficient d'état sanitaire (/1): 0,7
Note de dangerosité (/12): 9
Remarques: 15- Plusieurs fourches incluses, inclinées vers le chemin

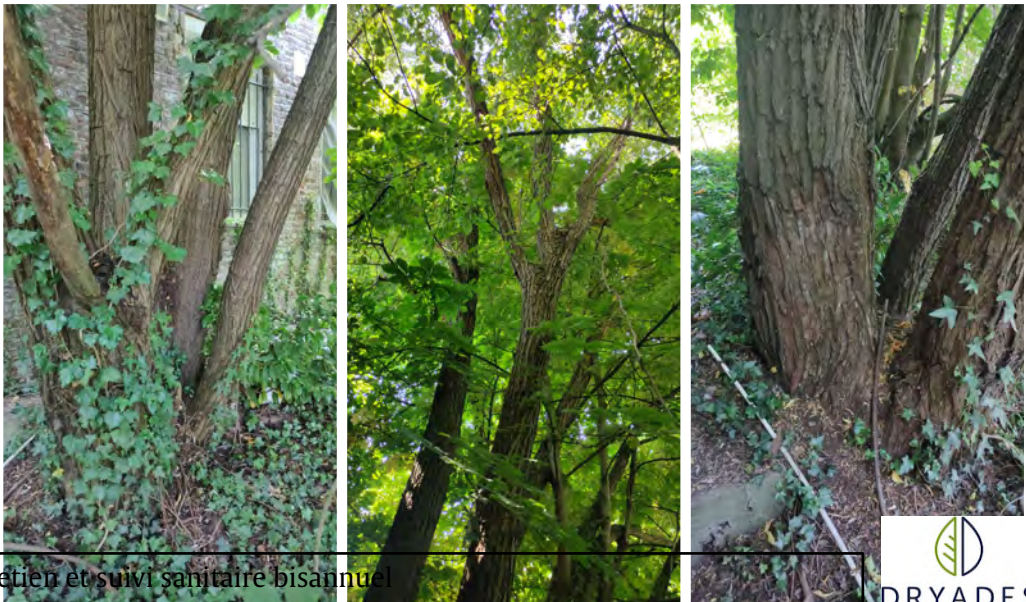
Coefficient d'état sanitaire (/1): 0,8
Note de dangerosité (/12): 7
Remarques: Tronc multiple, mesure du plus vertical, houppier surplombant le mur voisin et présentant un peu de bois mort non stabilisé

Recommandations : Taille douce d'entretien et suivi sanitaire bisannuel

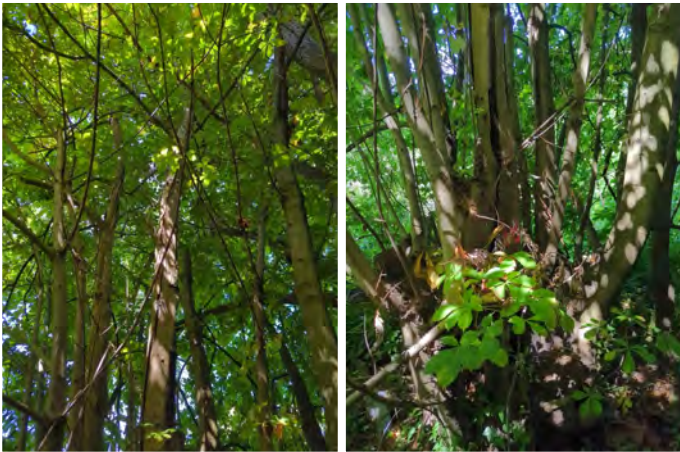
Coefficient d'état sanitaire (/1): 0,4
Note de dangerosité (/12): 7
Remarques: 16- fentes longitudinales de chancre du marronnier

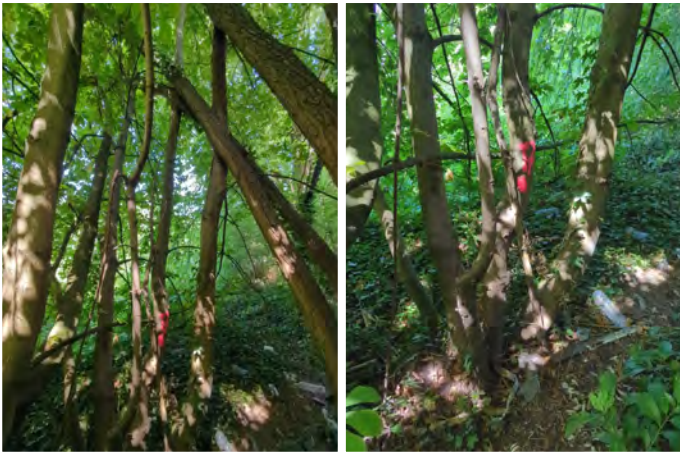
Coefficient d'état sanitaire (/1): 0,8
Note de dangerosité (/12): 6
Remarques: 17- cépée, avenir faible

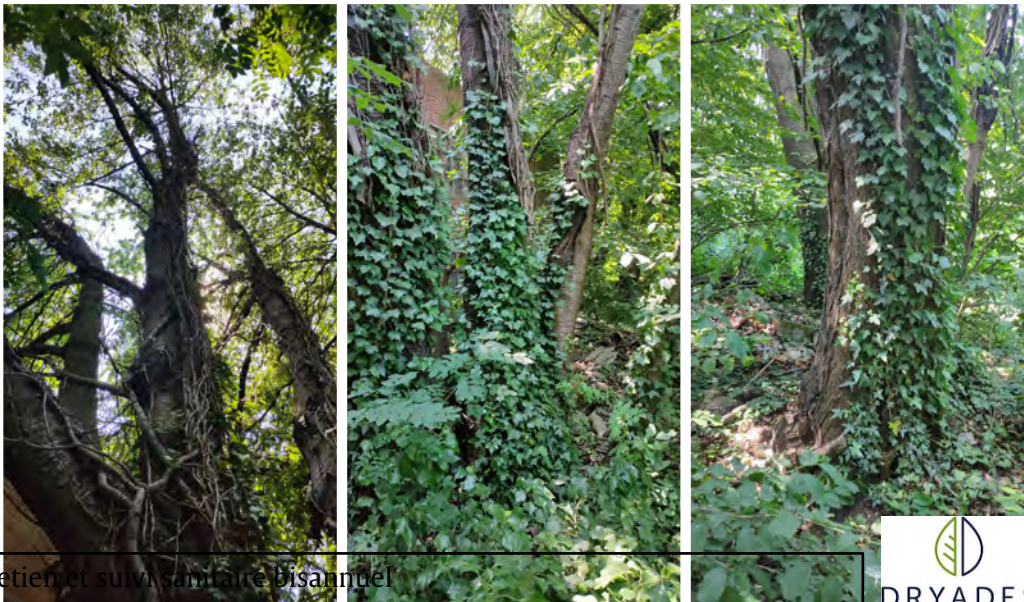
Coefficient d'état sanitaire (/1): 0_7
Note de dangerosité (/12): 7
Remarques: Tronc multiple, mesure du plus gros au Nord, houppier surplombant le mur voisin avec une asymétrie mineure et présentant un peu de bois mort non stabilisé

Recommandations : Taille douce d'entretien et suivi sanitaire bisannuel

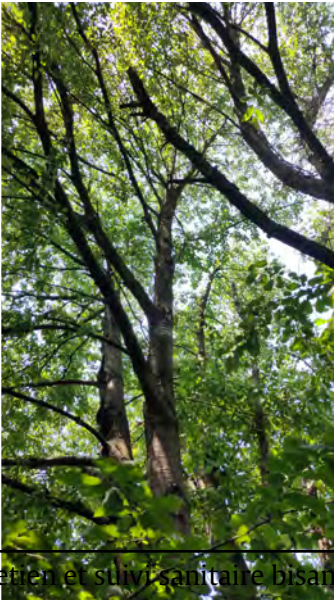
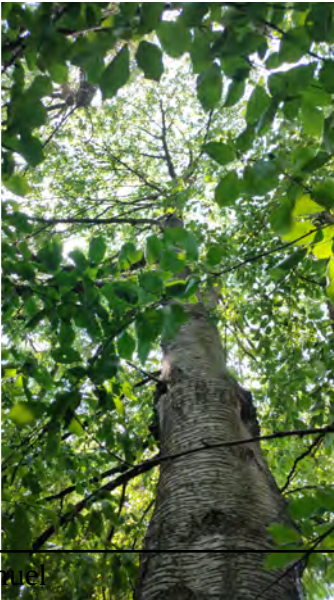
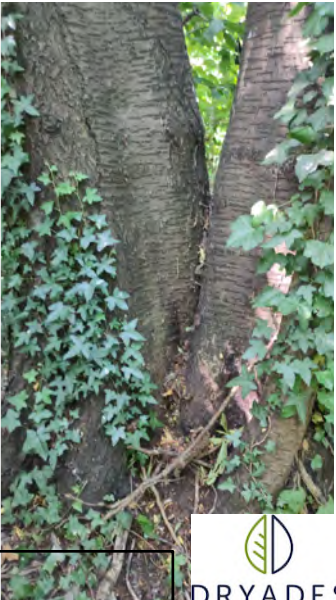
Remarques: Tronc multiple, mesure du plus gros, houppier surplombant le mur voisin et présentant un peu de bois mort non stabilisé

Recommandations : Taille douce d'entretien et suivi sanitaire bisannuel

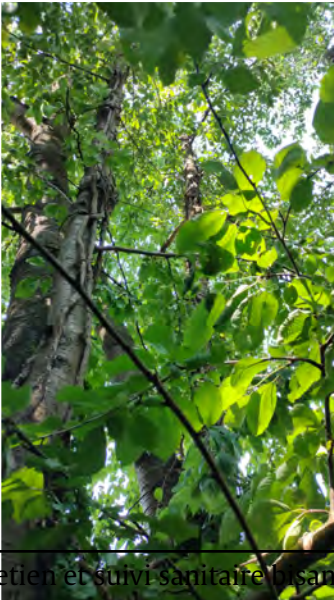
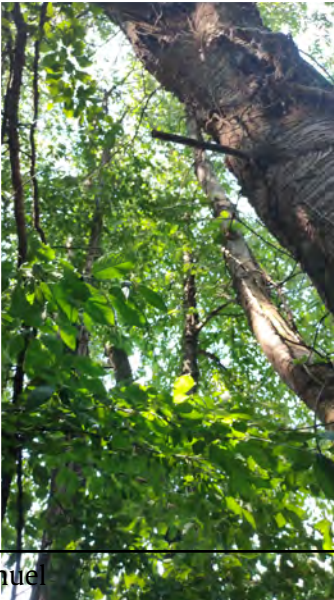
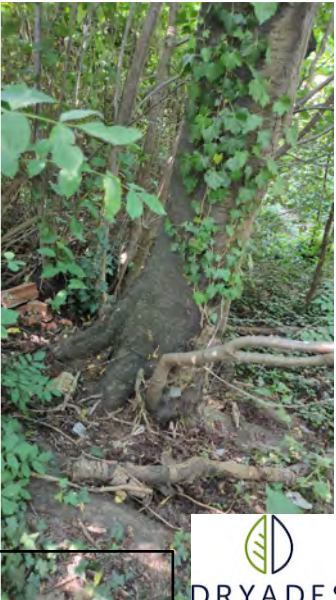
Remarques: Présence d'une fourche à 4 m, asymétrie du houppier vers le bas du talus, présence d'un peu de bois mort non stabilisé

Recommandations : Taille douce d'entretien et suivi sanitaire bisannuel

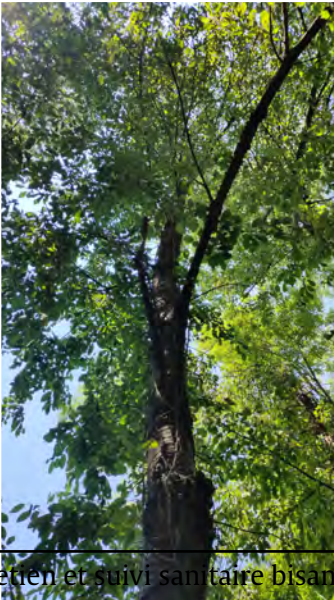
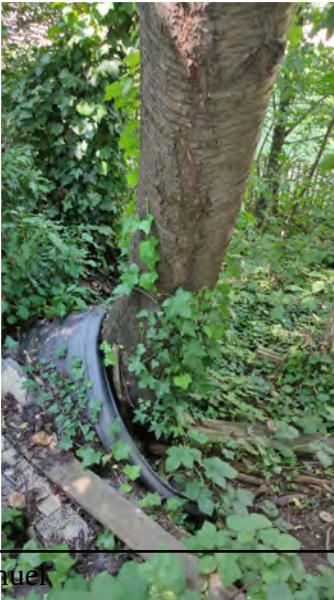
Remarques: Houppier asymétrique surplombant le bâtiment voisin et présentant un peu de bois mort non stabilisé

Recommandations : Taille douce d'entretien et suivi sanitaire bisannuel

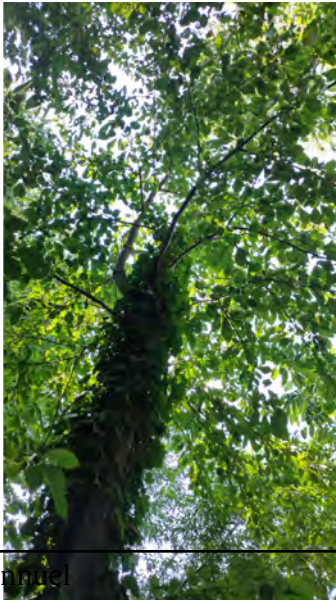
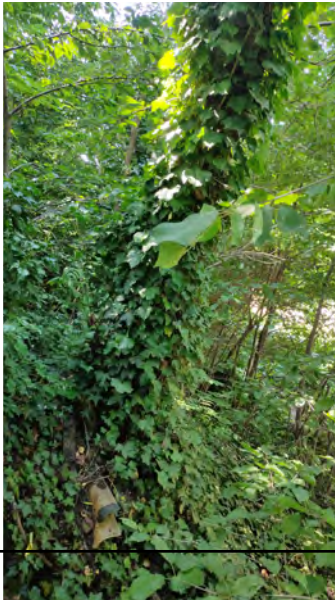
Coefficient d'état sanitaire (/1): 0_5
Note de dangerosité (/12): 5
Remarques: Arbre étêté à 6 m, rejets de houppier

Recommandations : Suivi sanitaire bisannuel

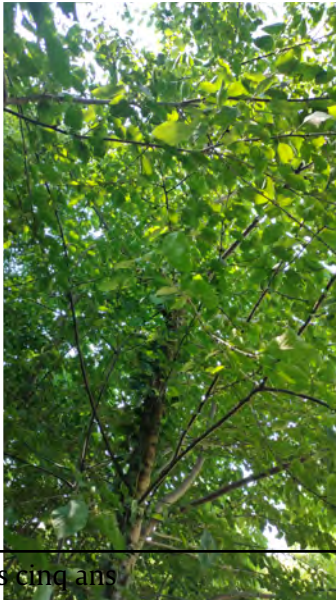
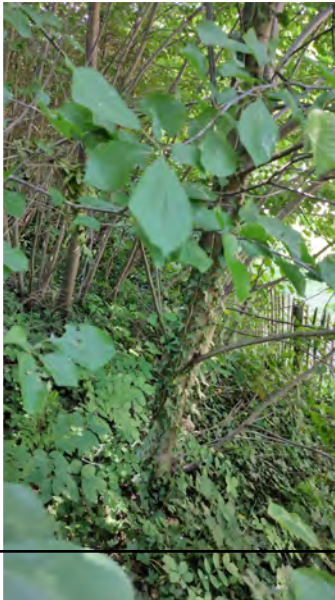
Coefficient d'état sanitaire (/1): 1_0
Note de dangerosité (/12): 4
Remarques: Arbre jeune, bon état sanitaire général

Recommandations : Suivi sanitaire dans cinq ans

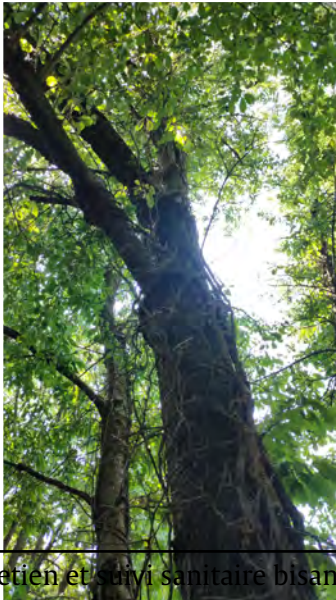
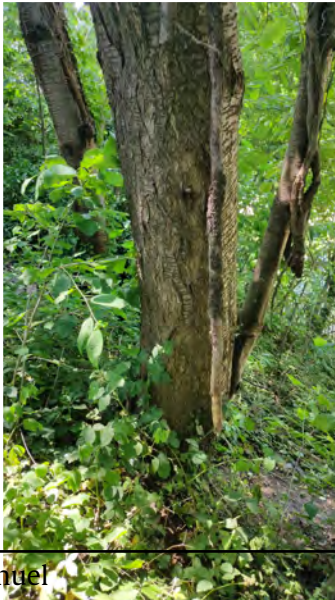
Coefficient d'état sanitaire (/1): 0_7
Note de dangerosité (/12): 7
Remarques: Houppier surplombant les bâtiments voisins, présence d'un peu de bois mort non stabilisé

Recommandations : Taille douce d'entretien et suivi sanitaire bisannuel

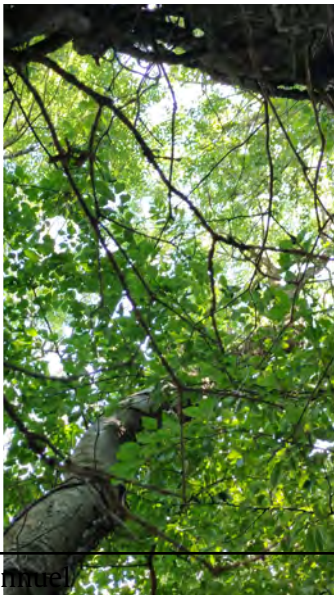
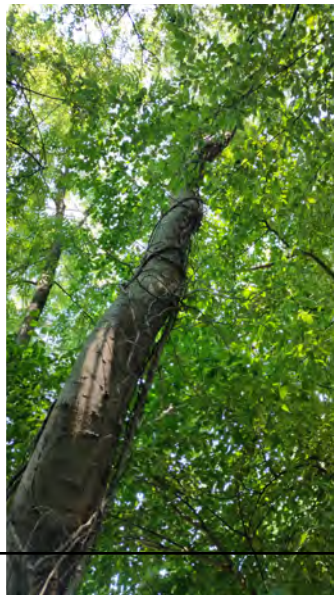
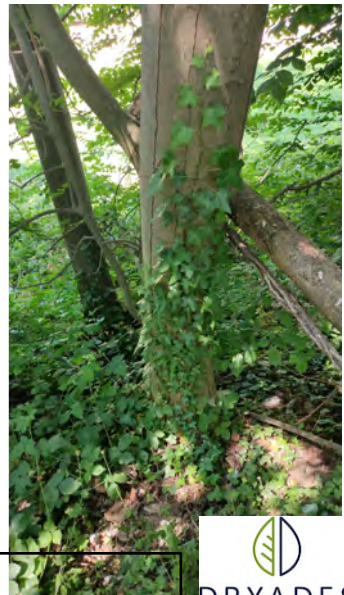
Remarques: Tronc tortueux, absence de signe clair d'atteinte par la chalarose, bon état sanitaire visuel à ce stade.

Recommandations : Suivi sanitaire bisannuel

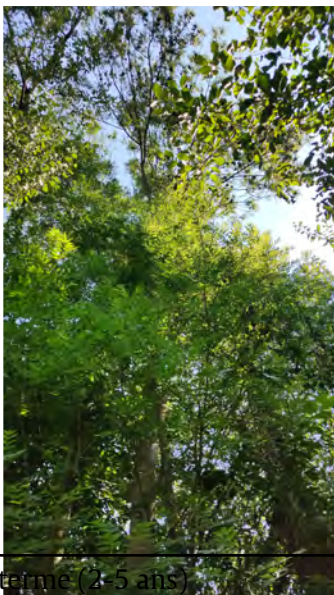
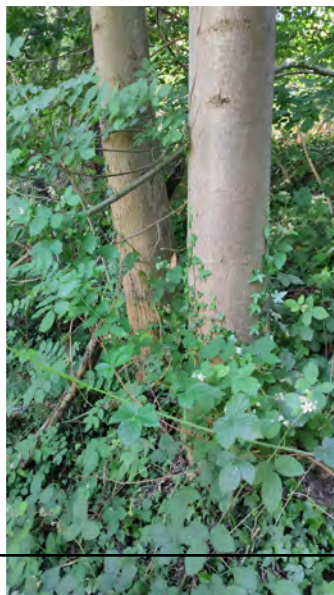
Remarques: Double tronc, mesure du plus gros, début de dépérissement visible dans le houppier, probablement issu d'une atteinte par la chalarose avec une fructification importante.

Recommandations : Abattage à moyen terme (2-5 ans)

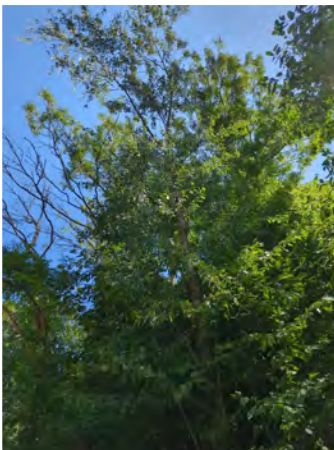
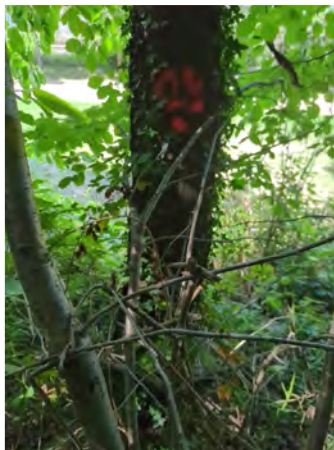
Remarques: 29- Inclinaison vers le chemin

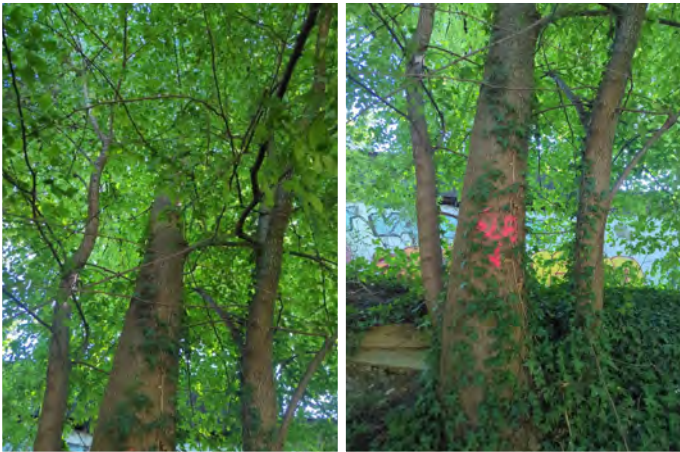
Coefficient d'état sanitaire (/1): 0,8
Note de dangerosité (/12): 7
Remarques: 28- Avenir faible, risque de graphiose à court terme

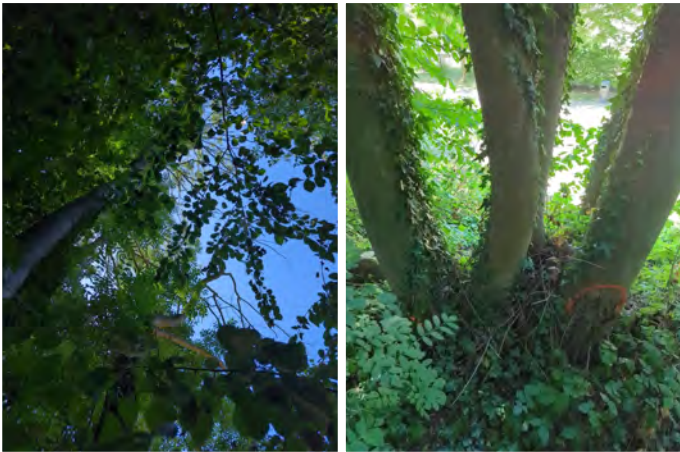
Coefficient d'état sanitaire (/1): 0,1
Note de dangerosité (/12): 10
Remarques: 30- Dépérissement très avancé dans la cime et pourriture d'armillaire au collet. Risque sévère de basculement

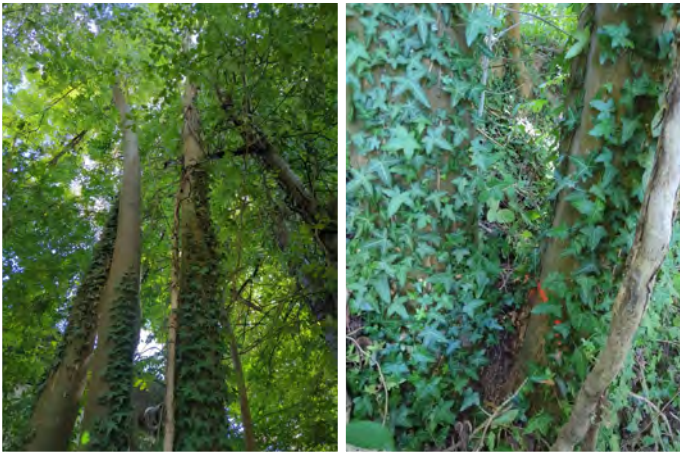
Remarques: 32, 33 - atteinte par l'armillaire et chalarose, risque de basculement vers le chemin

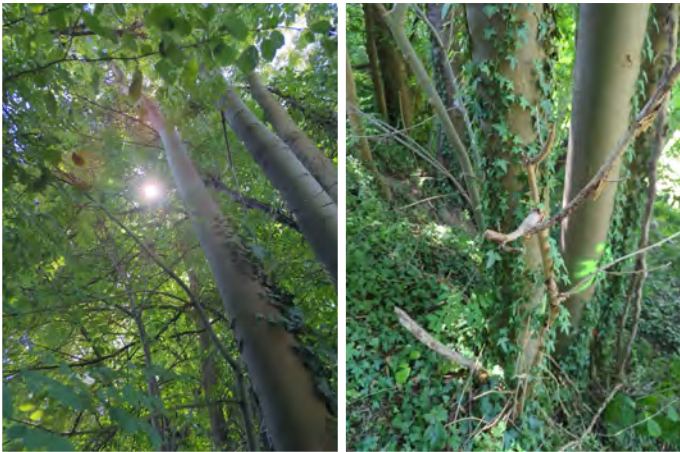
Remarques: 34- chalarose, risque de basculement

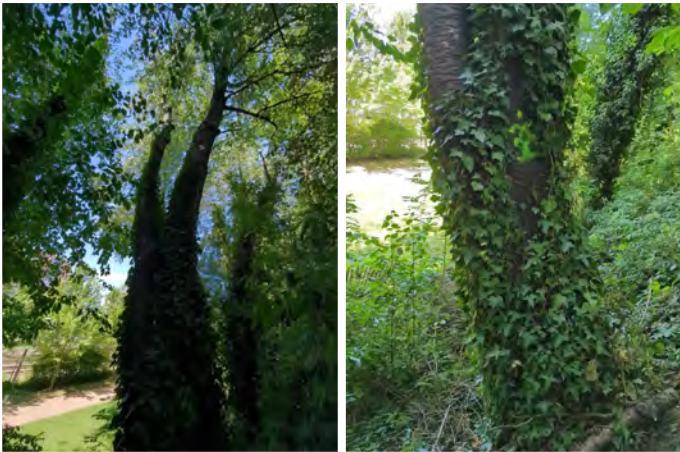
Remarques: 38- Fourche incluse à 150 cm et inclinaison vers le chemin. Avenir limité par le projet

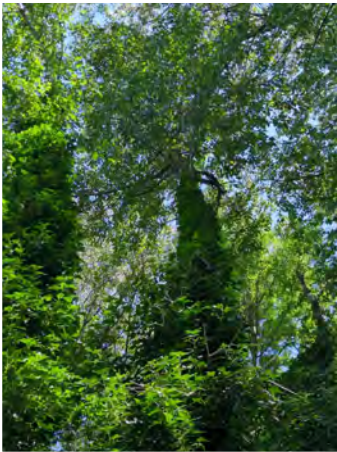
Coefficient d'état sanitaire (/1): 0,8
Note de dangerosité (/12): 8
Remarques: 41- Envahissement par le lierre

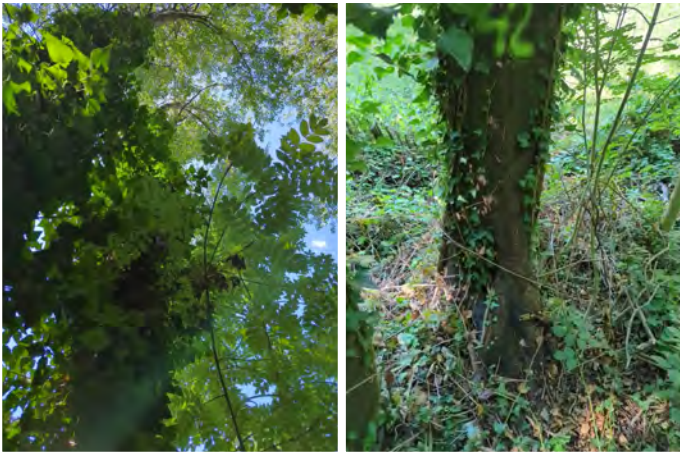
Coefficient d'état sanitaire (/1): 0,8
Note de dangerosité (/12): 8
Remarques: 42- Asymétrie majeure vers le chemin

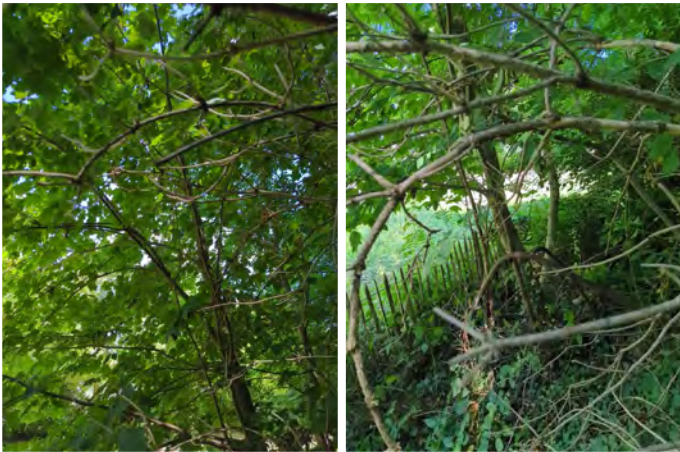
Coefficient d'état sanitaire (/1): 0,9
Note de dangerosité (/12): 6
Remarques: 43- Arbre jeune

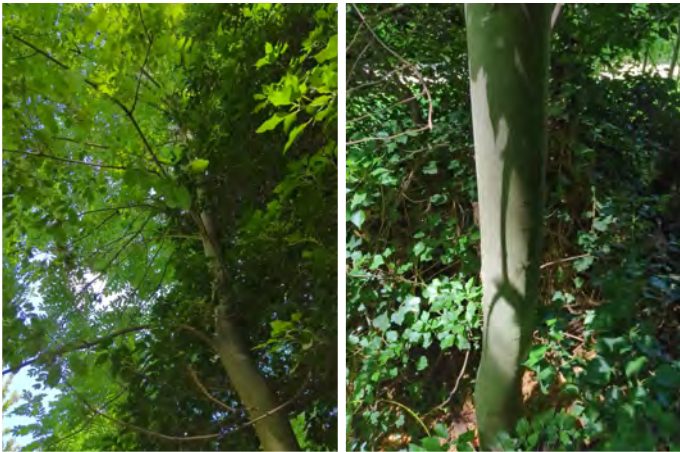
Remarques: 45- jeune arbre
