## Evaluation visuelle de 3 arbres du domaine Paridant

Contrôleur : Lucas (Uccle). [ljullian@uccle.brussels](mailto:ljullian@uccle.brussels)

Date du contrôle : 05/03/2026

Pour le projet de réaménagement de l'avenue des Statuaires et de la rue Groeselenberg, une étude phytosanitaire de 3 arbres poussant en bordure de l'espace public depuis le domaine Paridant est demandée.

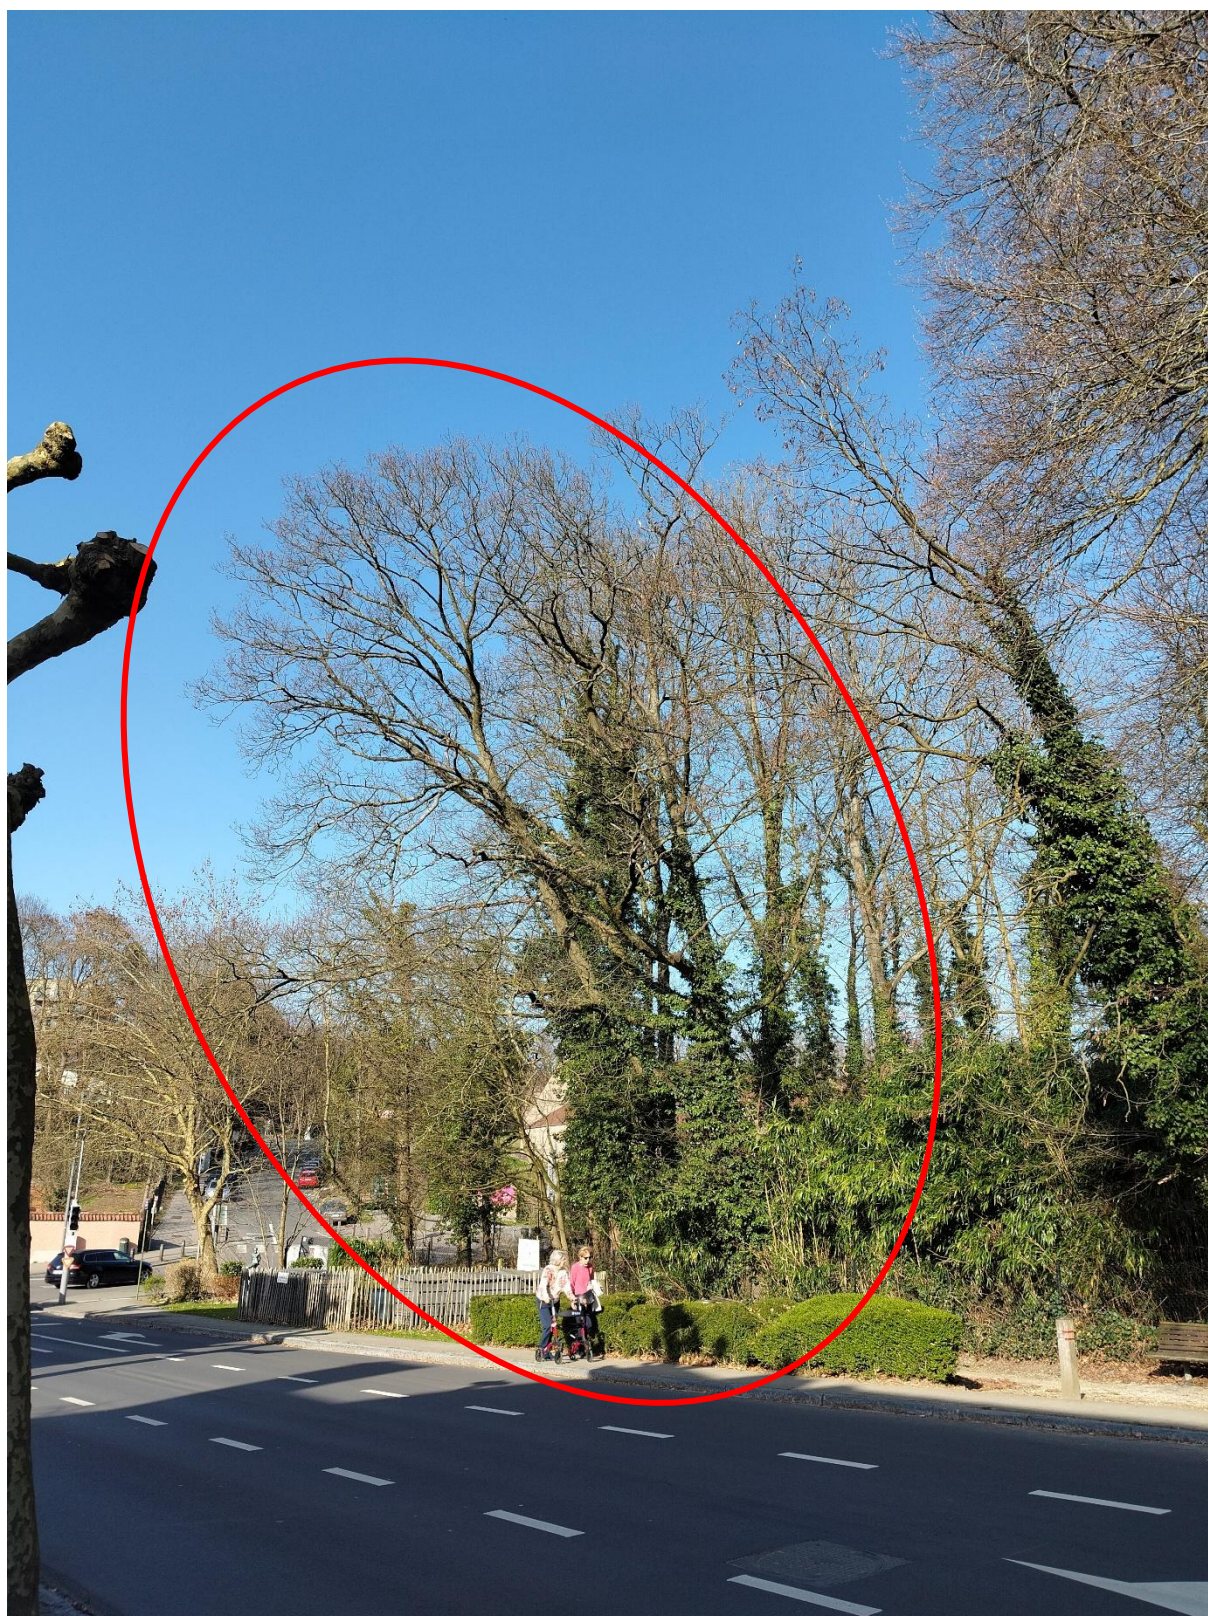
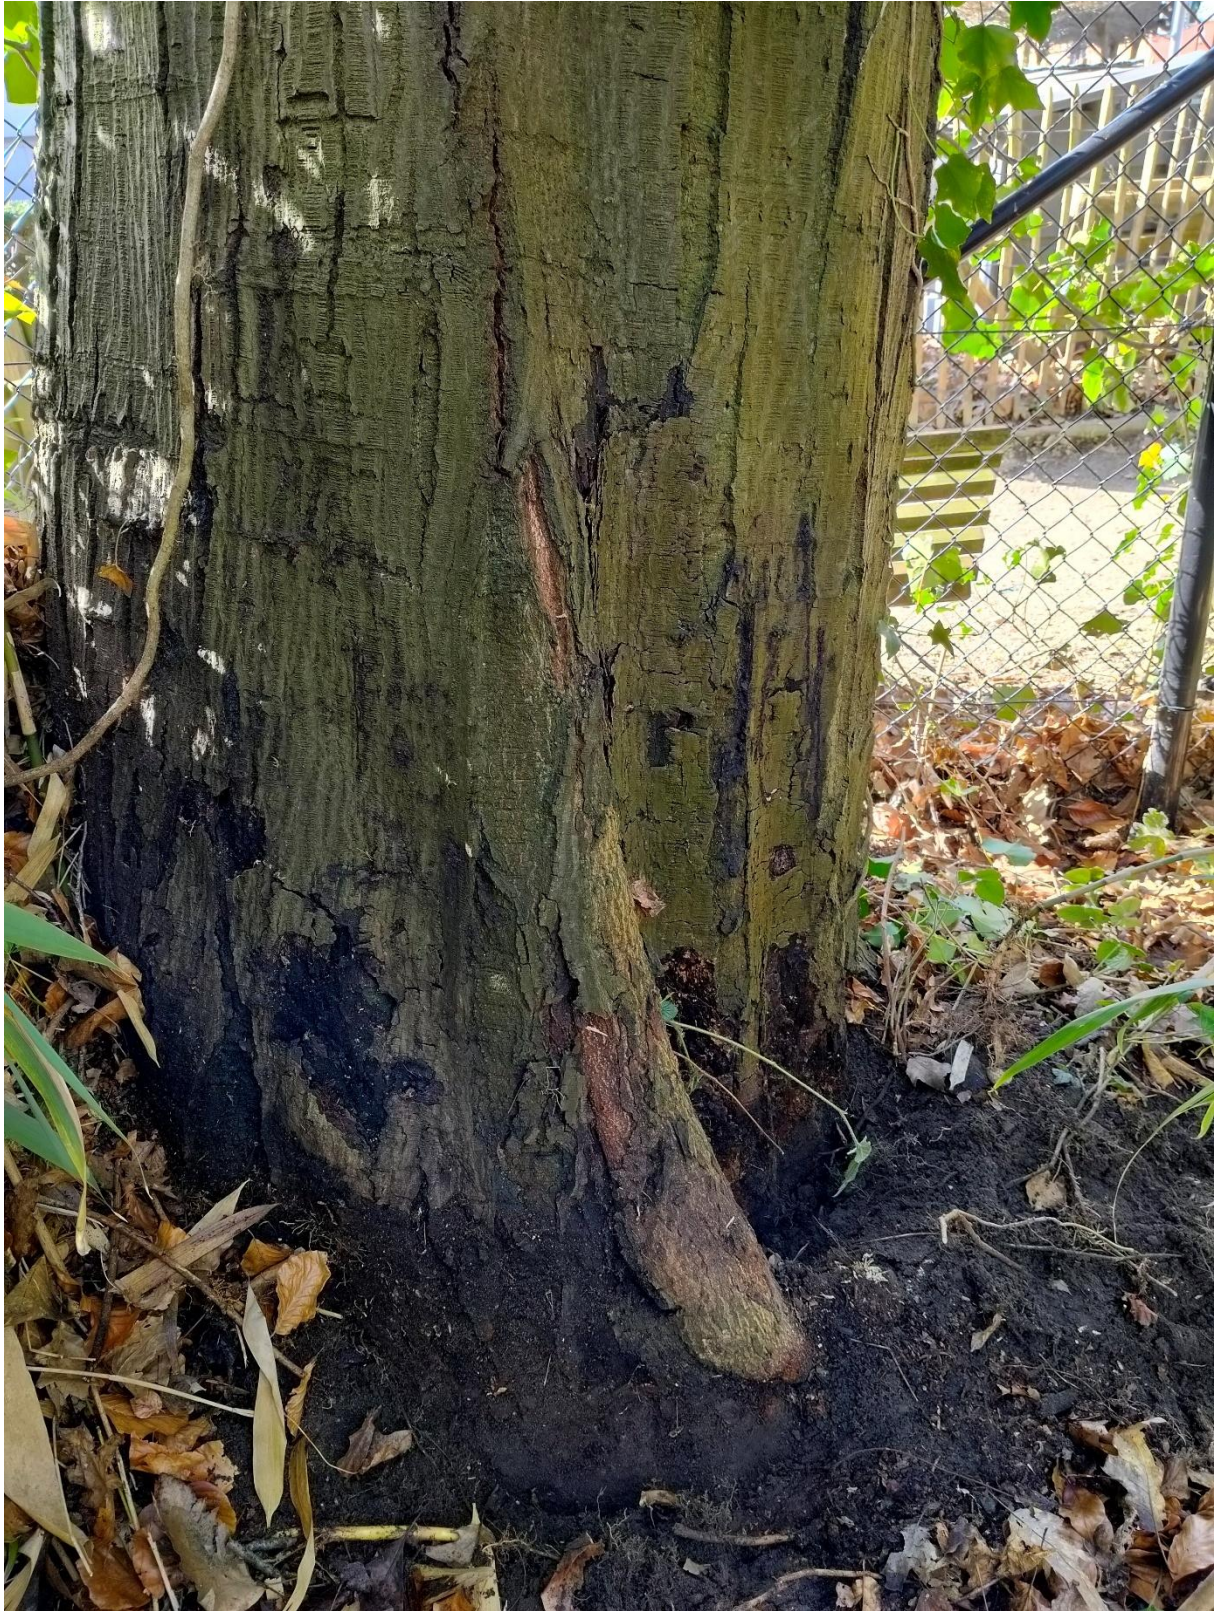
ID : 1

Condition physiologie/vitalité : Arbre stressé. Présence de bois mort et nombreuses réitérations vigoureuses sur son tronc et ses branches. Médiocre (3+).

Symptômes du houppier : Présence de bois mort de calibre moyen. Houppier déséquilibré.

Penché vers voirie.

Tronc couvert de lierre rendant l'observation difficile.

Nécrose remontante à l'est (côté parc) sur +/- 1/3 du diamètre avec cavité en formation.

Compartimentation semble être en échec.

Une colonne cambiale coupe cette nécrose en deux.

Pas d'agent pathogène ou de champignon lignivore clairement identifié.

Contreforts normalement développés à l'ouest et avec des signes de croissances soutenues (côté voirie).

Une importante dégradation est à présager vu la nécrose.

Probablement peu de racines côté voirie vu le substrat peu accueillant et l'inclinaison de l'arbre.

Condition mécanique : Médiocre (3-).

Evaluation du risque :  $3+4+4 = 11 \Rightarrow$  **Très élevé**

Intervention recommandée : Abattage

Remarques et commentaires : Les départs racinaires depuis la colonne cambiale doivent être cruciaux pour la stabilité de l'arbre. Les travaux prévus risquent de les endommager et rendent sa conservation risquée.

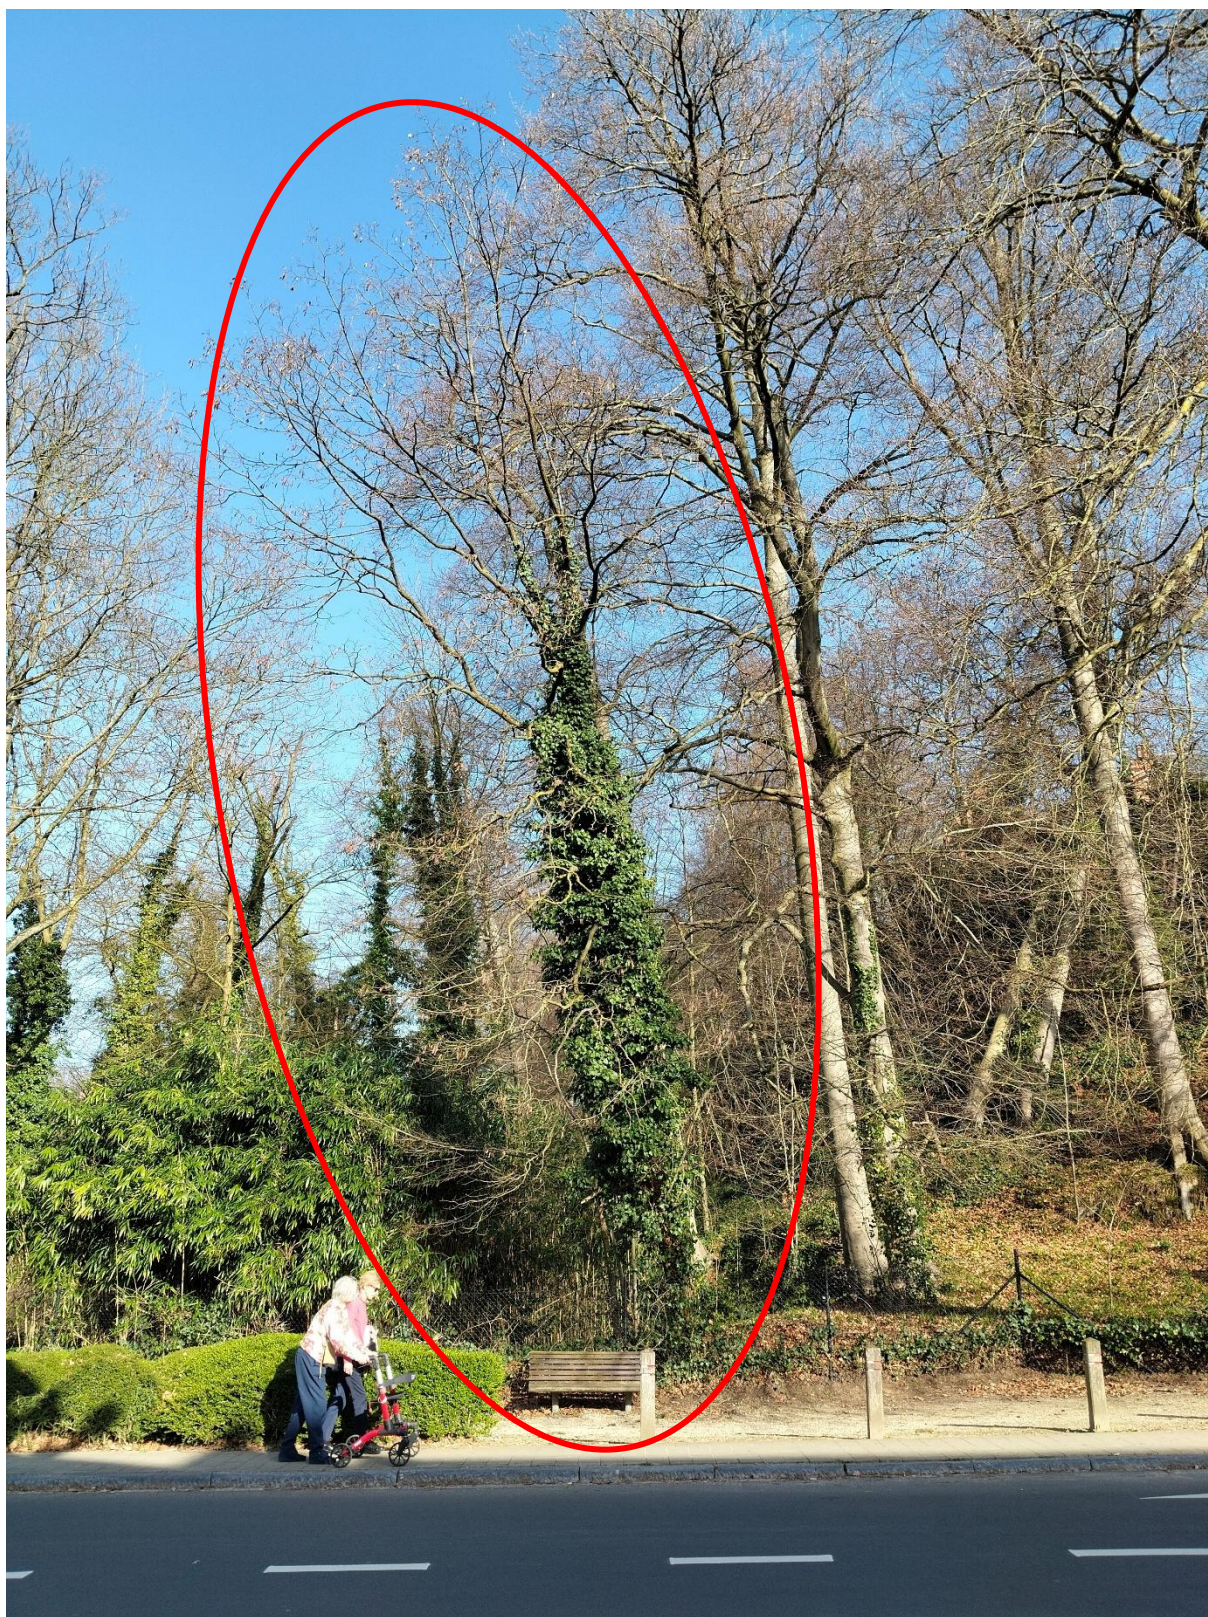
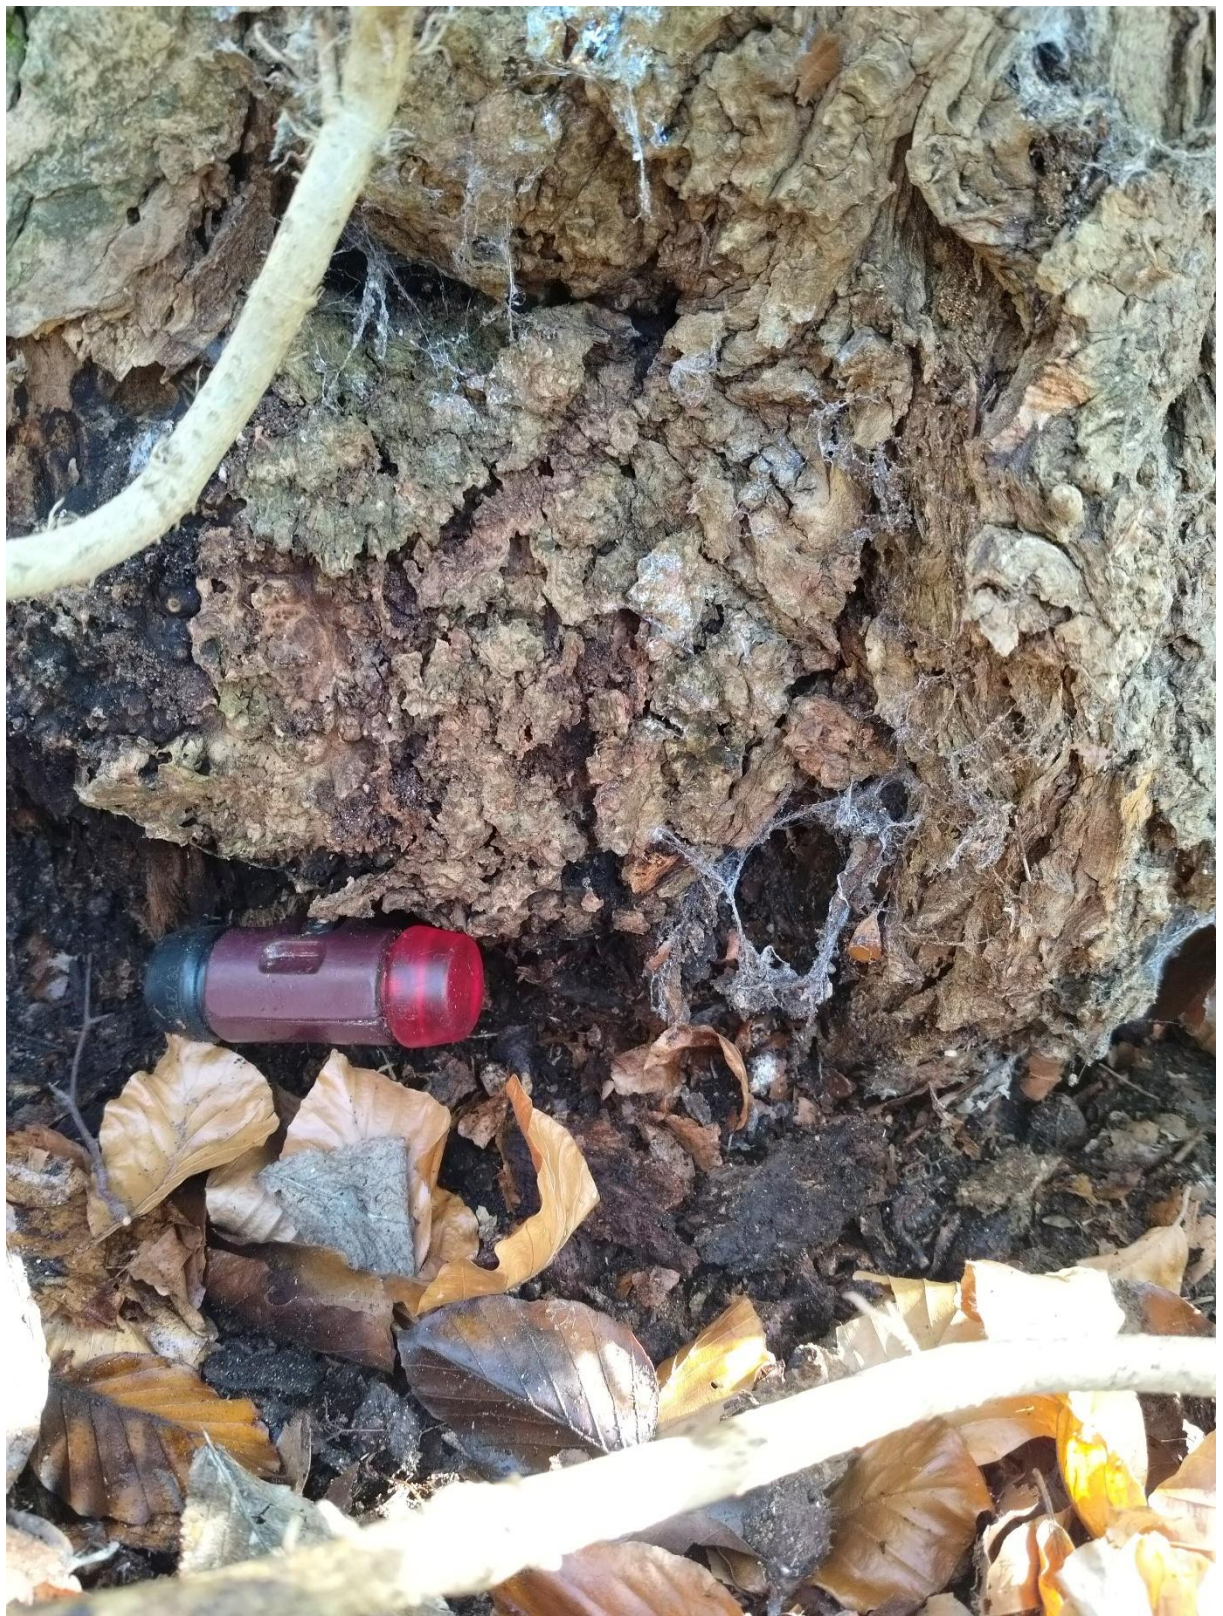
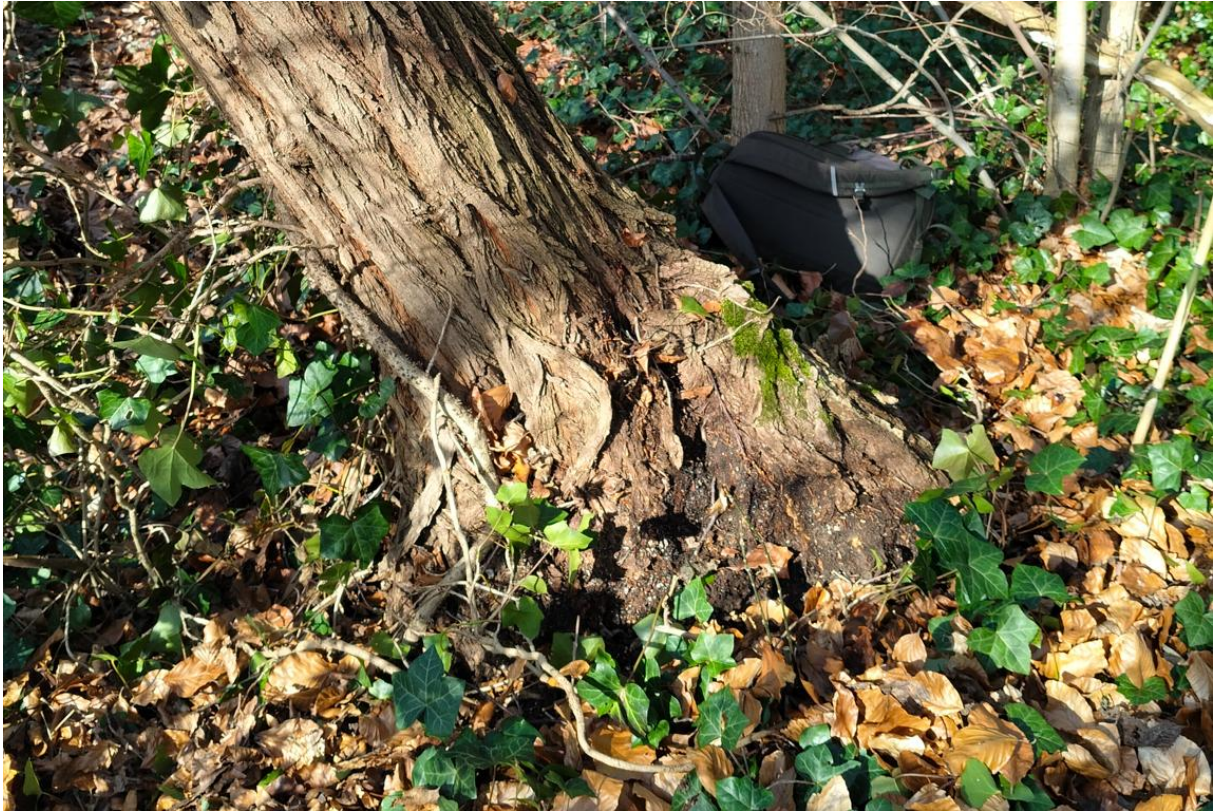
ID : 2

Condition physiologie/vitalité : Bonne (4).

Tronc couvert de lierre rendant l'observation difficile.

Dégradation très avancée du collet.

Croissance de compensation d'un contrefort (côté parc).

Condition mécanique : Mauvaise (2+).

Evaluation du risque :  $3+2+4 = 9 \Rightarrow$  **Elevé**

Intervention recommandée : Abattage

Remarques et commentaires : Malgré les débuts de signaux positifs dans l'évolution de l'arbre, la dégradation de son pied est trop avancée pour le conserver. De plus, le projet aura un impact non négligeable sur cette dynamique.

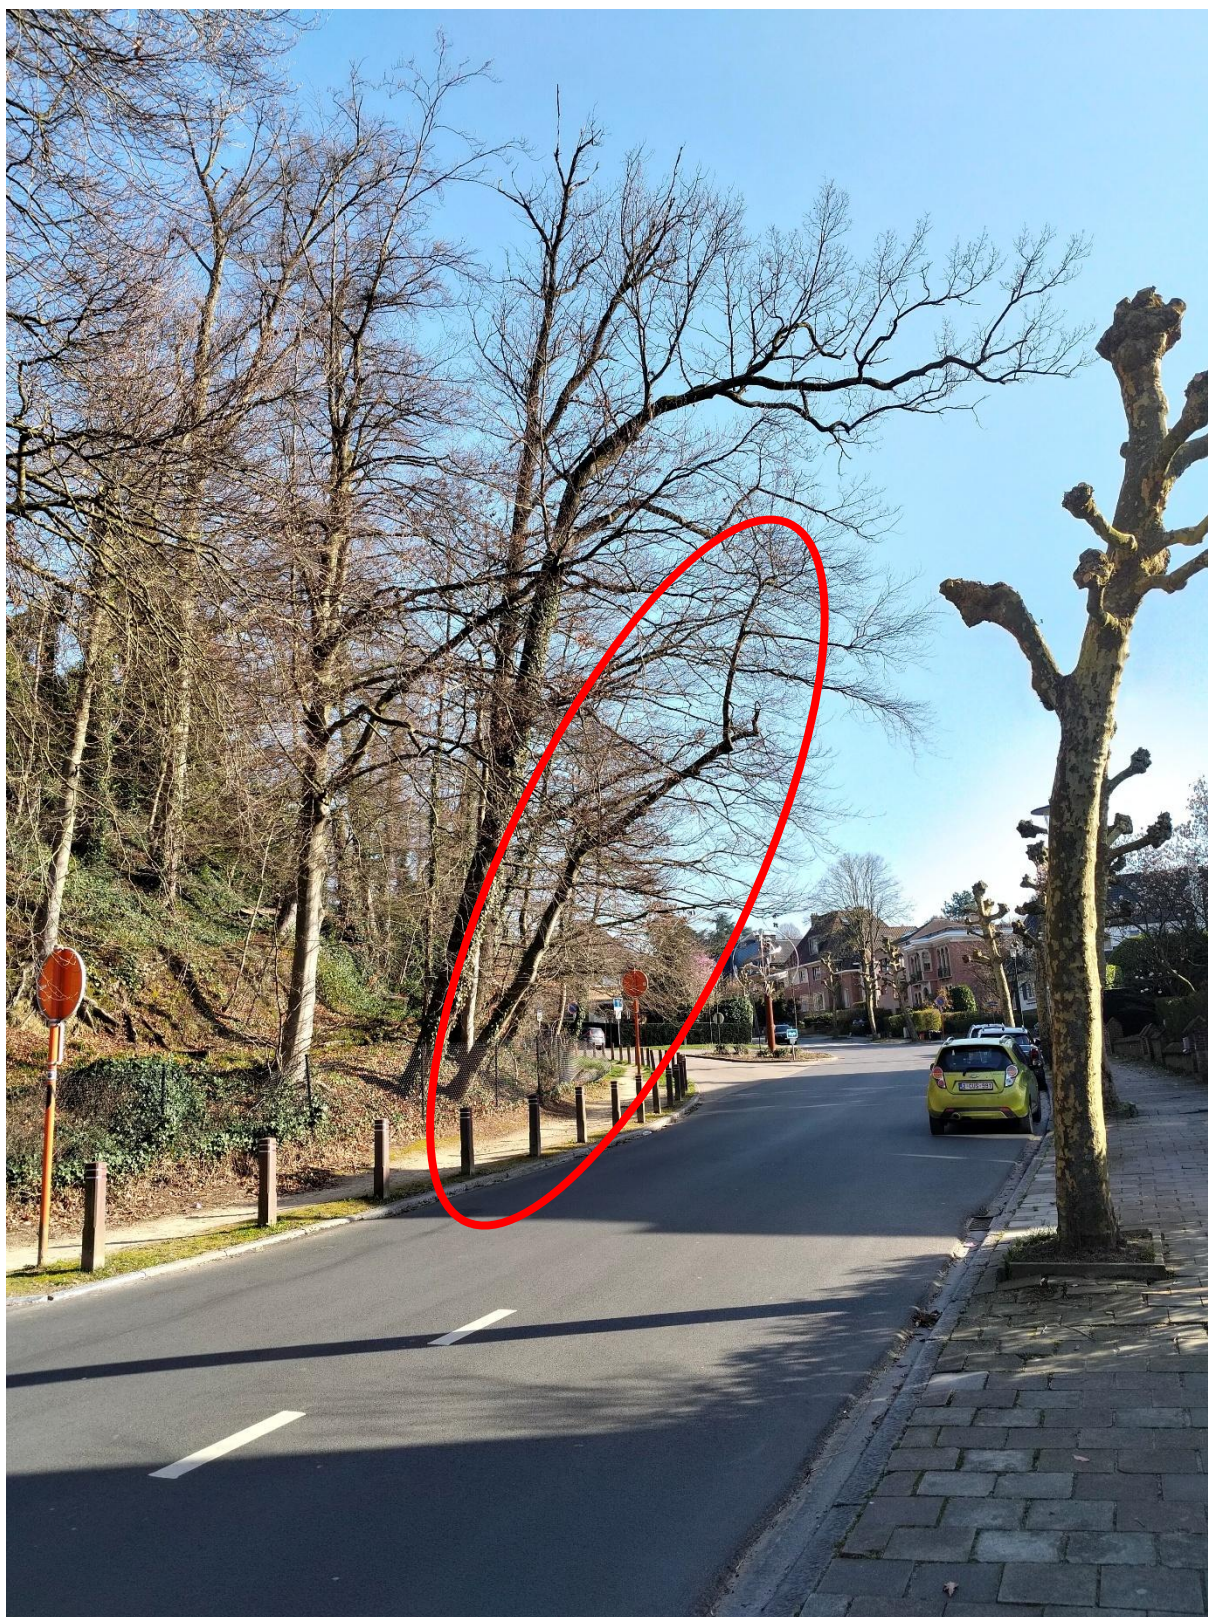
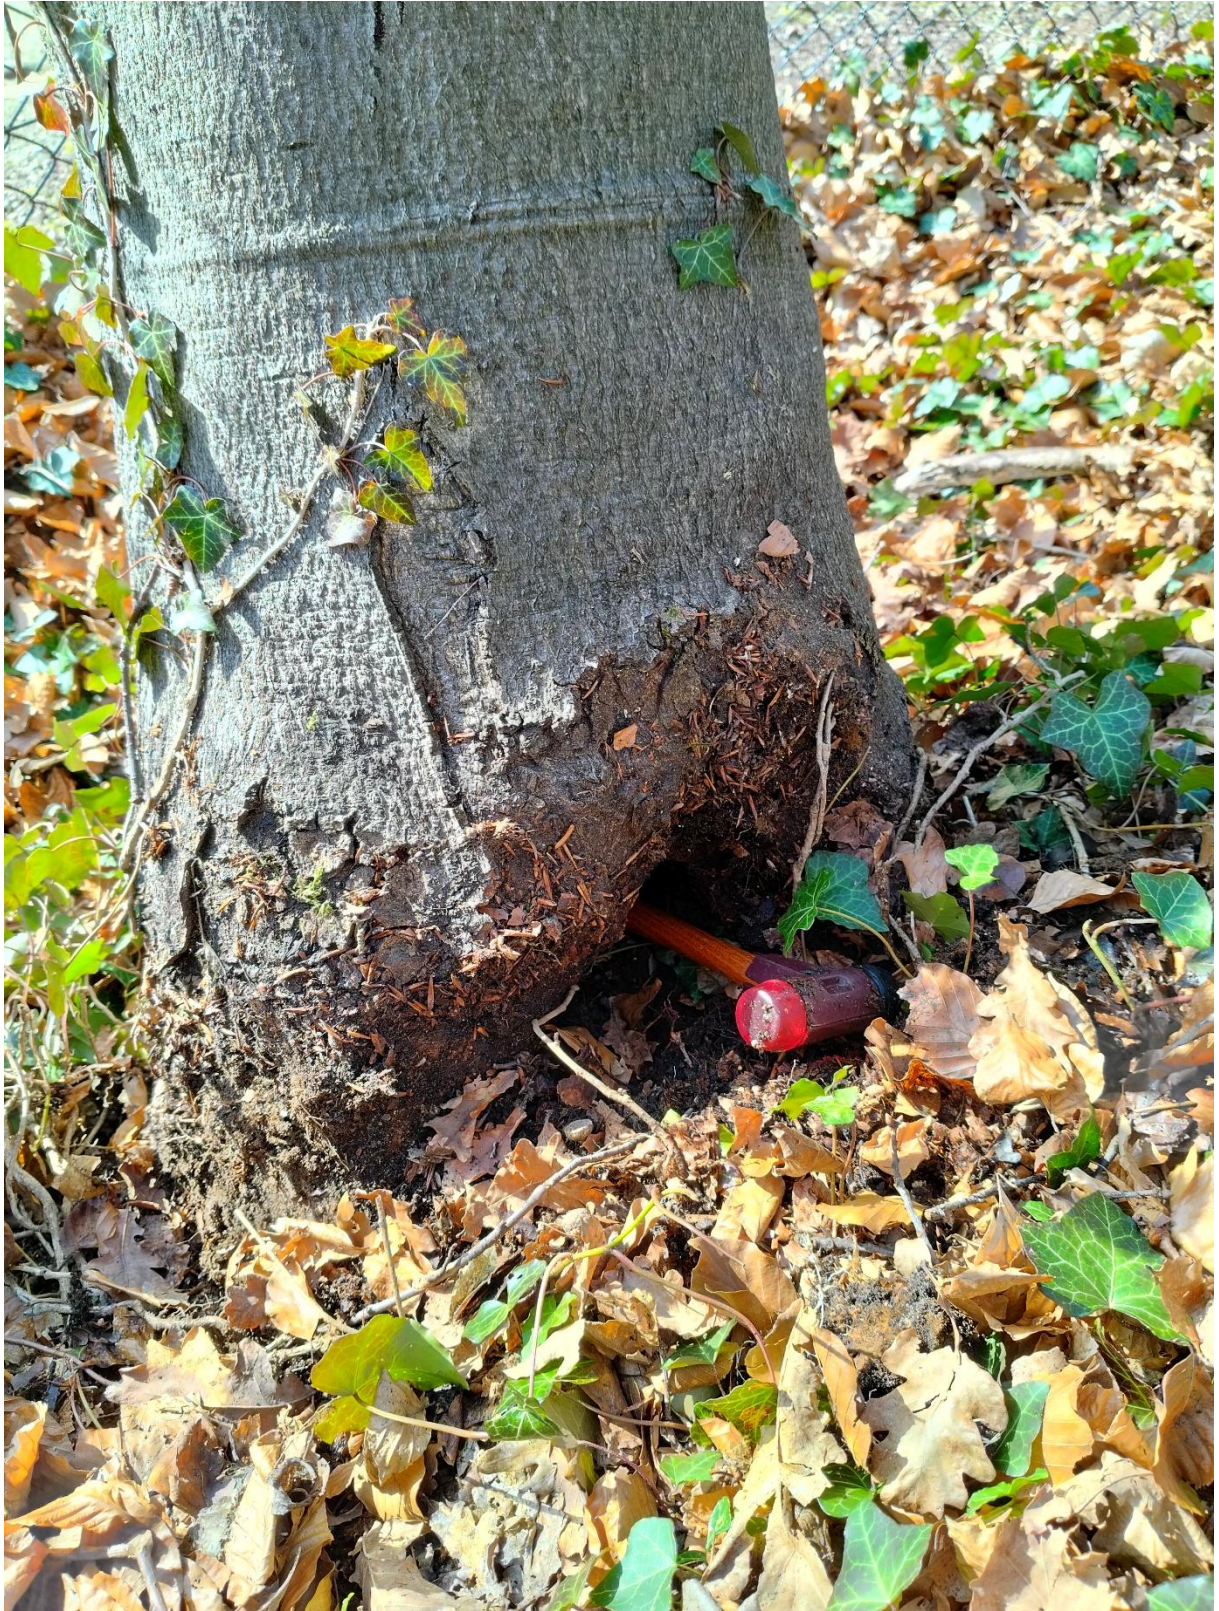
ID : 3

Condition physiologie/vitalité : Bonne (4-).

Nombreuses plaies de coupes.

Penché vers voirie car dominé par végétation voisine. Commence à être blessé par la clôture.

Cavité centrale avec bourrelet de renforcement.

Pas de contrefort bien formé ni de signe de croissance de compensation.

Condition mécanique : Médiocre (3-)

Evaluation du risque :  $2+2+3 = 7 \Rightarrow$  **Moyen**

Intervention recommandée : Abattage

Remarques et commentaires : Vu la clôture, la compétition pour la lumière, la manière dont il a été taillé et la cavité centrale, cet arbre n'a aucun avenir. L'abattage pourrait permettre de favoriser les chênes à proximité.

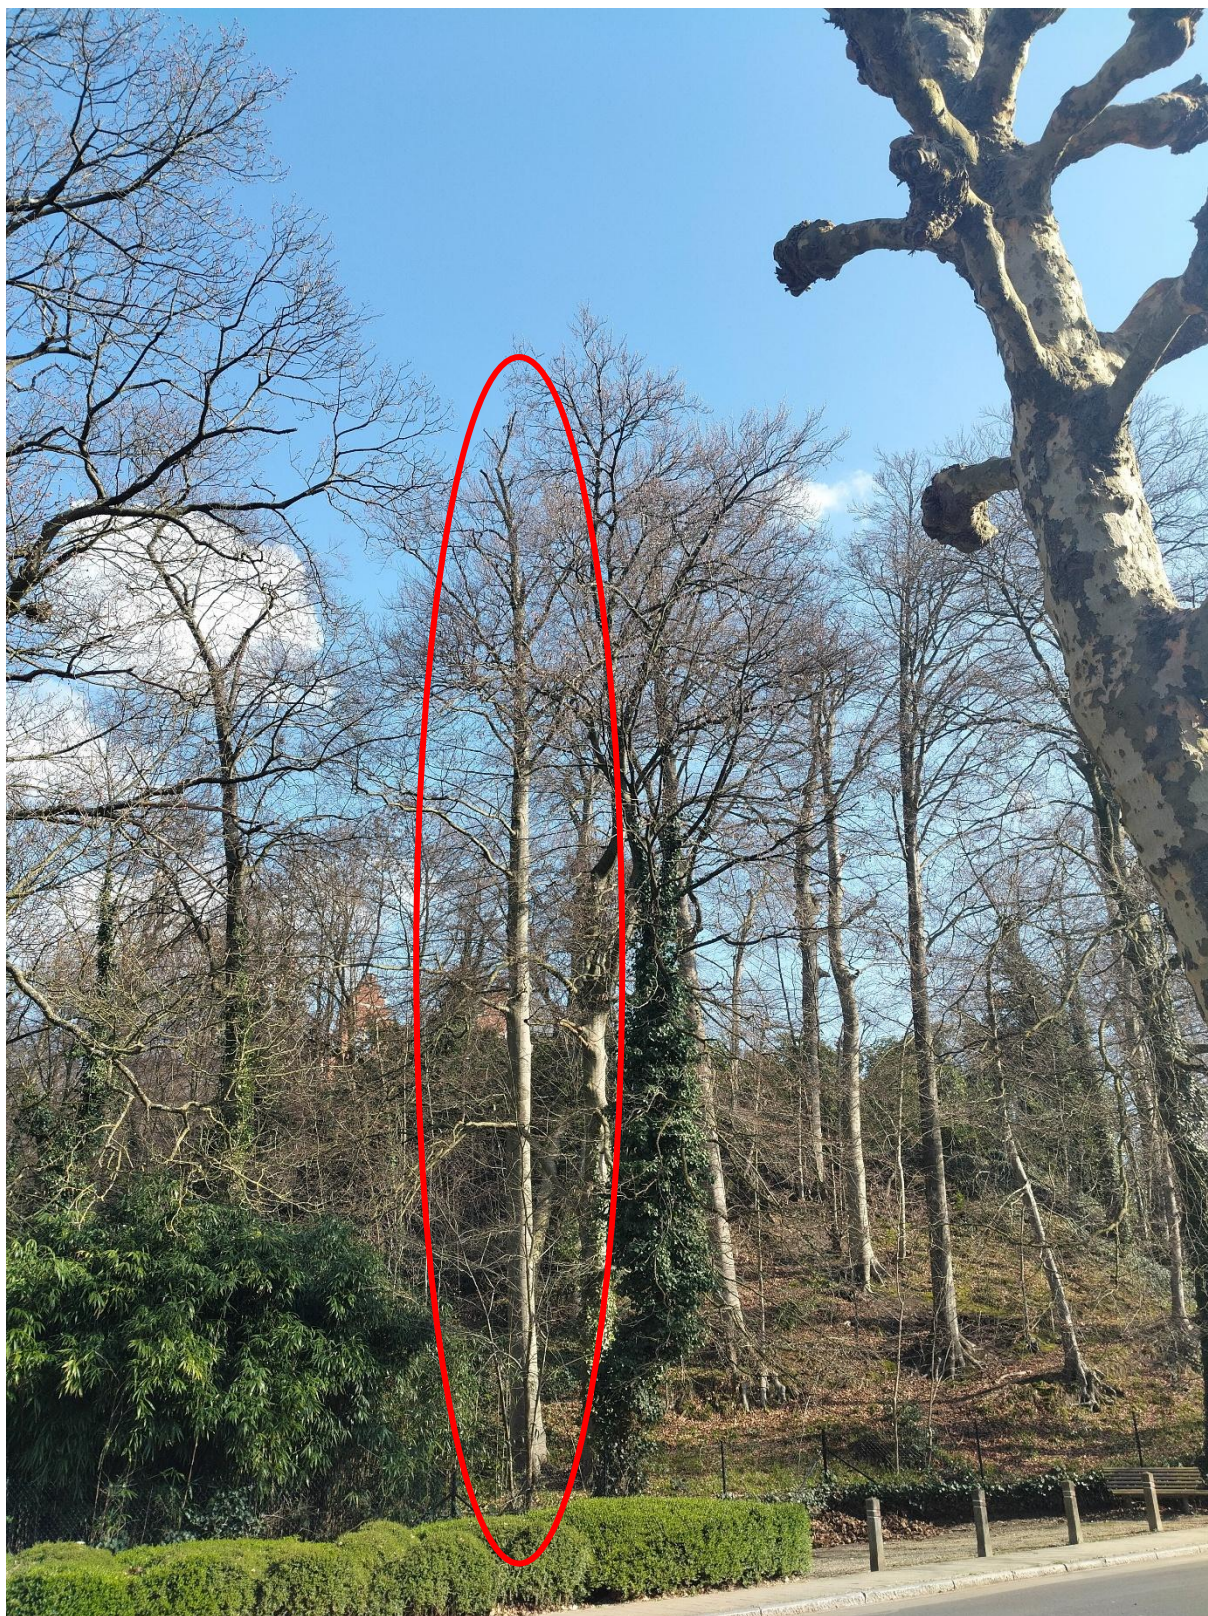
Un hêtre mature présente des signes de dépérissement (mortalité en tête) et une nécrose remontante, avec d'anciennes fructifications de champignons (non identifiables) (arbre n°4 sur le plan). En fonction du projet, un abattage pourrait être recommandé.

Aspect général du hêtre n°4

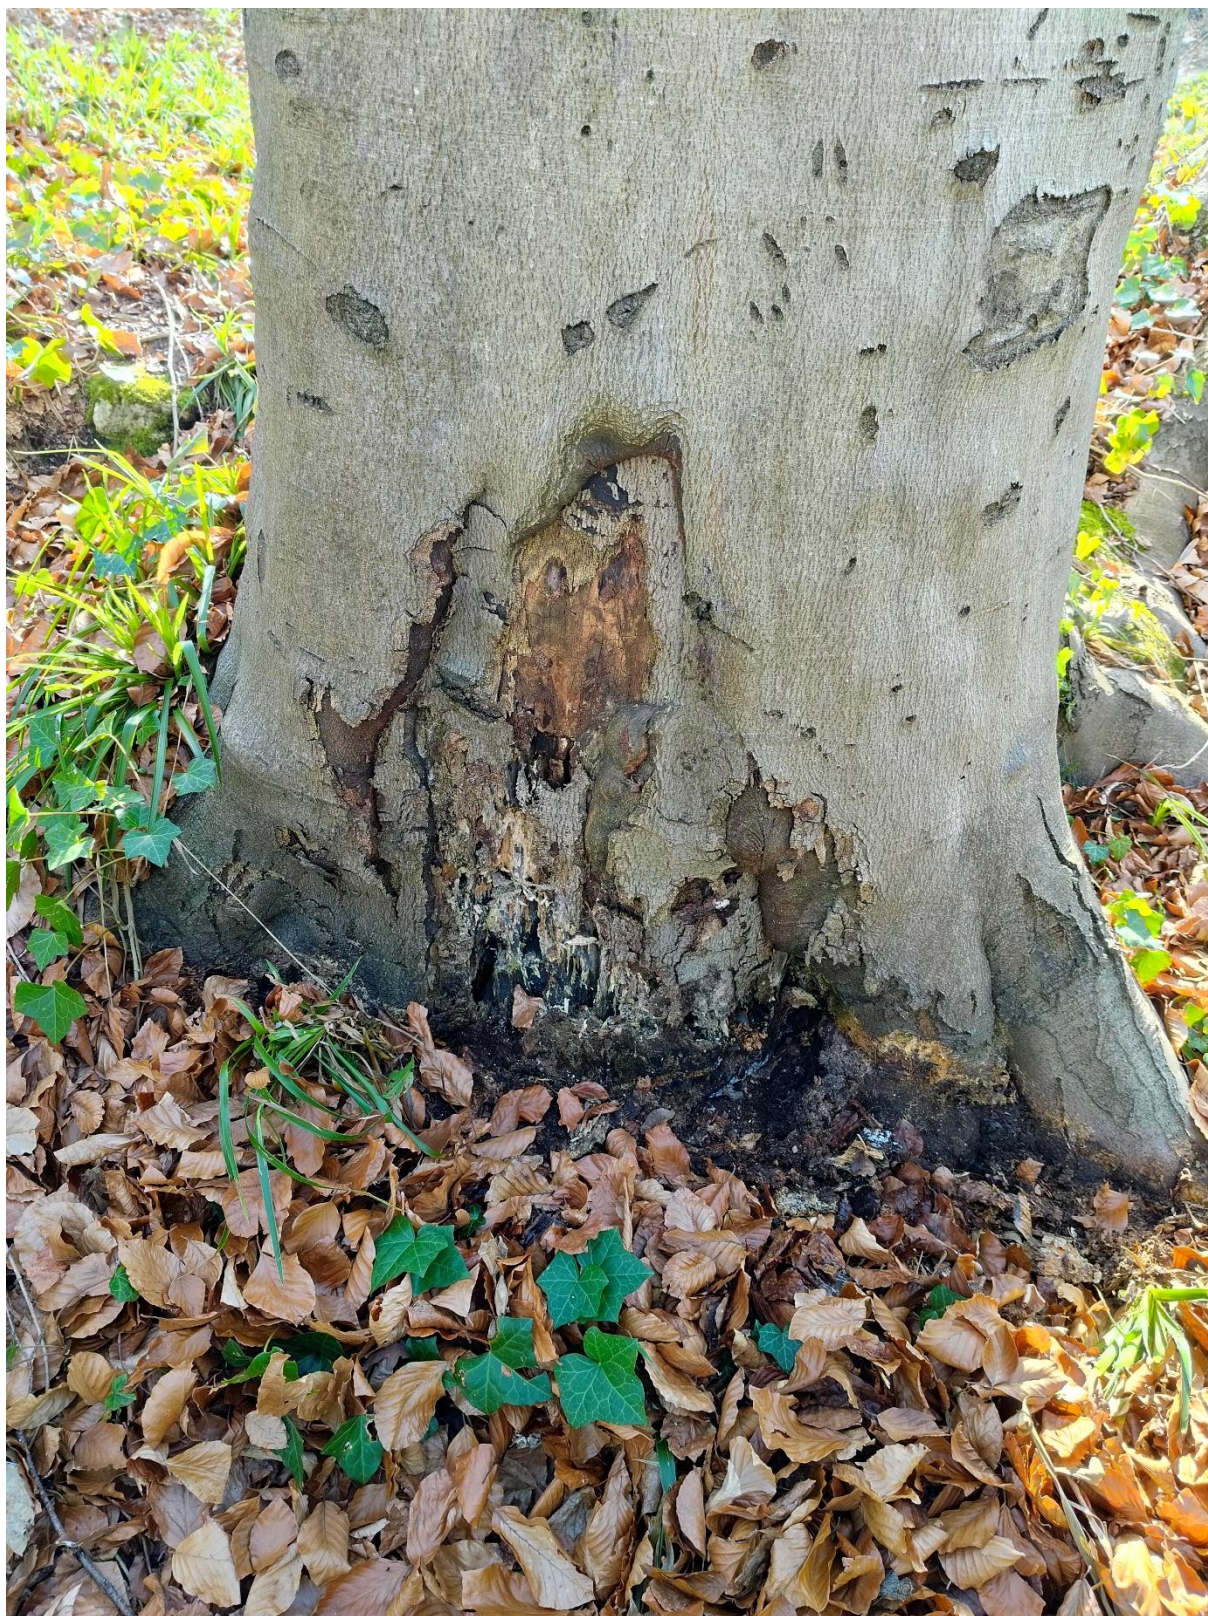
Le fait que les nécroses soient toutes orientées du même côté ne peut pas être un hasard. Des interventions ayant blessé le système racinaire des arbres ont probablement eu lieu (travaux d'entretien, débardage, modification du niveau du sol, etc.). Des vérifications sur l'ensemble des arbres en lisière, potentiellement impactés par ces interventions, devraient être réalisées par un arboriste qualifié afin de s'assurer de leur bonne tenue mécanique.

Collet du hêtre n°4

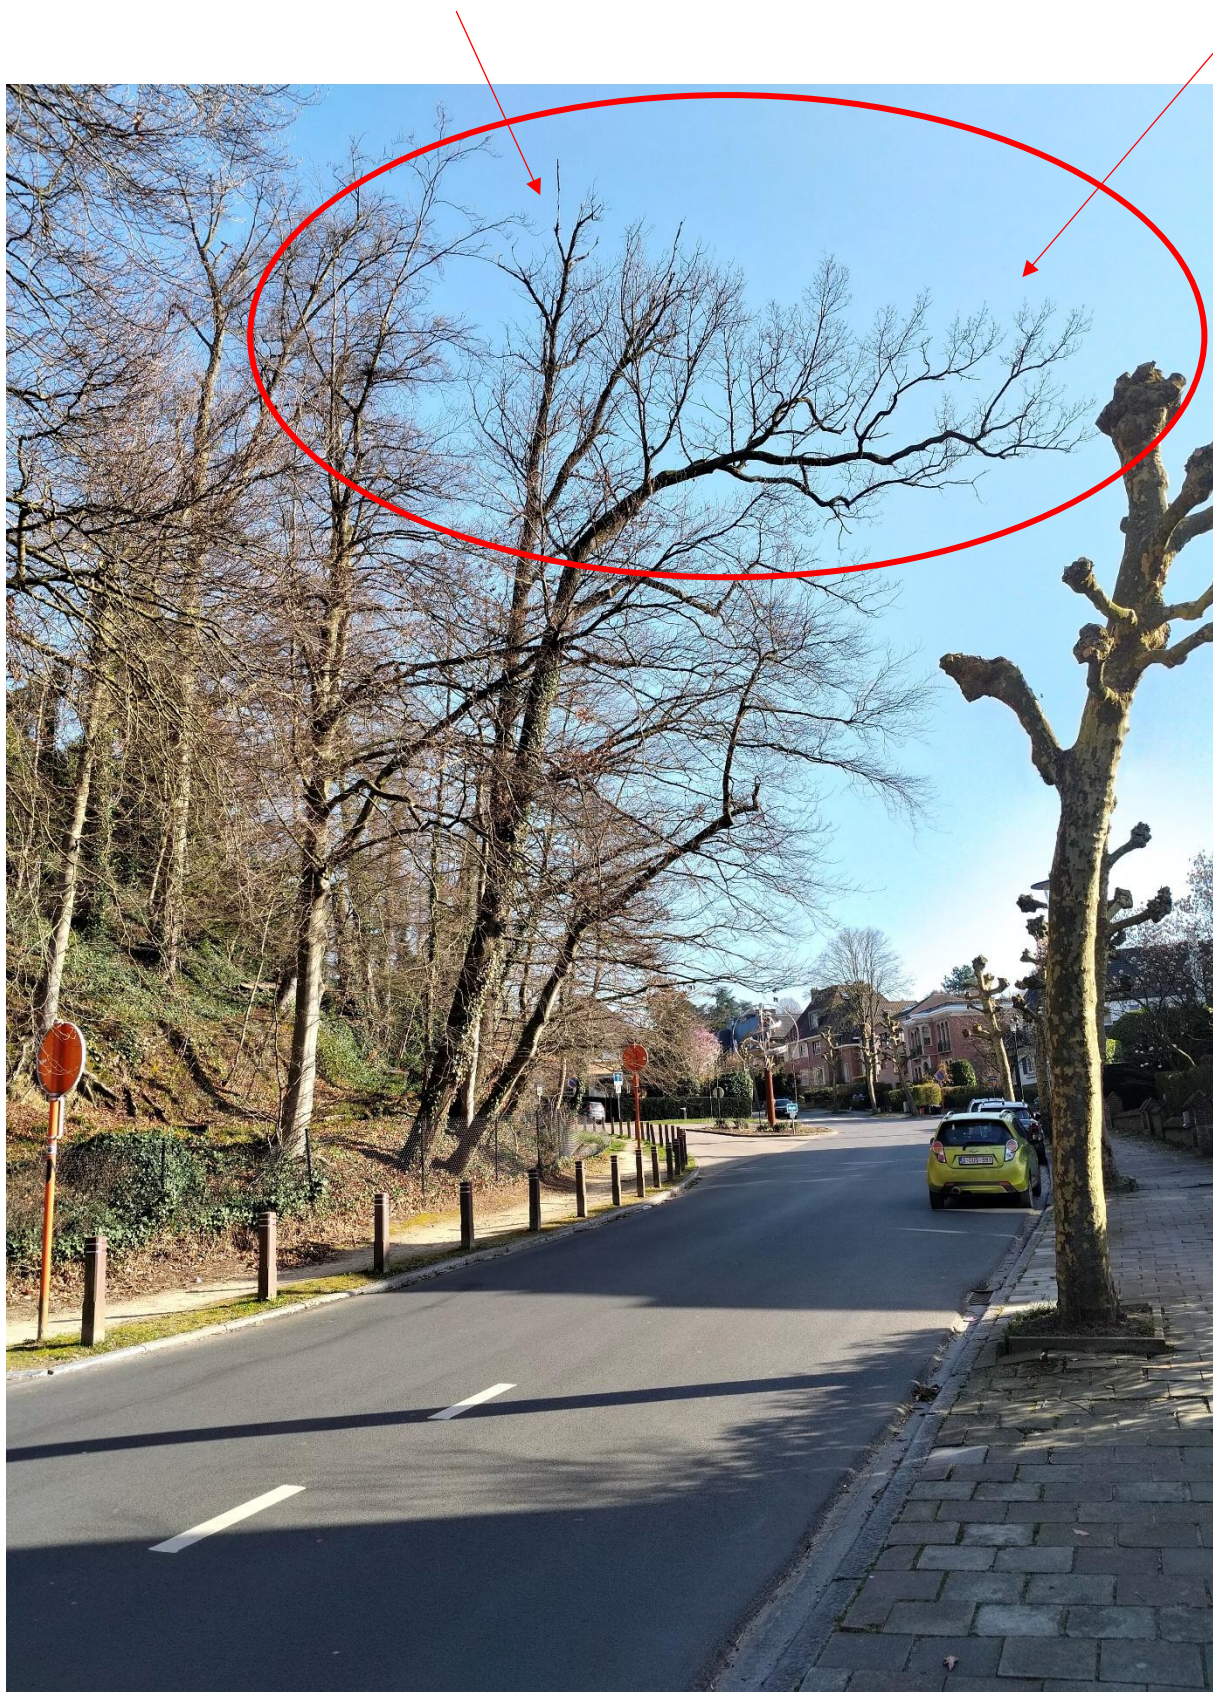
Deux chênes adultes (n°5 et 6) montrent également des signes de stress (présence de bois mort et réitérations). Des nécroses en « flammes » au collet sont également visibles. Aucun champignon lignivore ou pathogène n'a été observé.

Aspects des chênes n°5 (flèche de droite) et n°6 (flèche de gauche).

Ces deux arbres se trouvant en bordure de voirie, une étude complémentaire afin de vérifier la qualité de l'enracinement semble constituer un minimum.

Il est également recommandé de retirer le bois mort surplombant la voirie.

En fonction du projet, l'abattage reste une option envisageable.

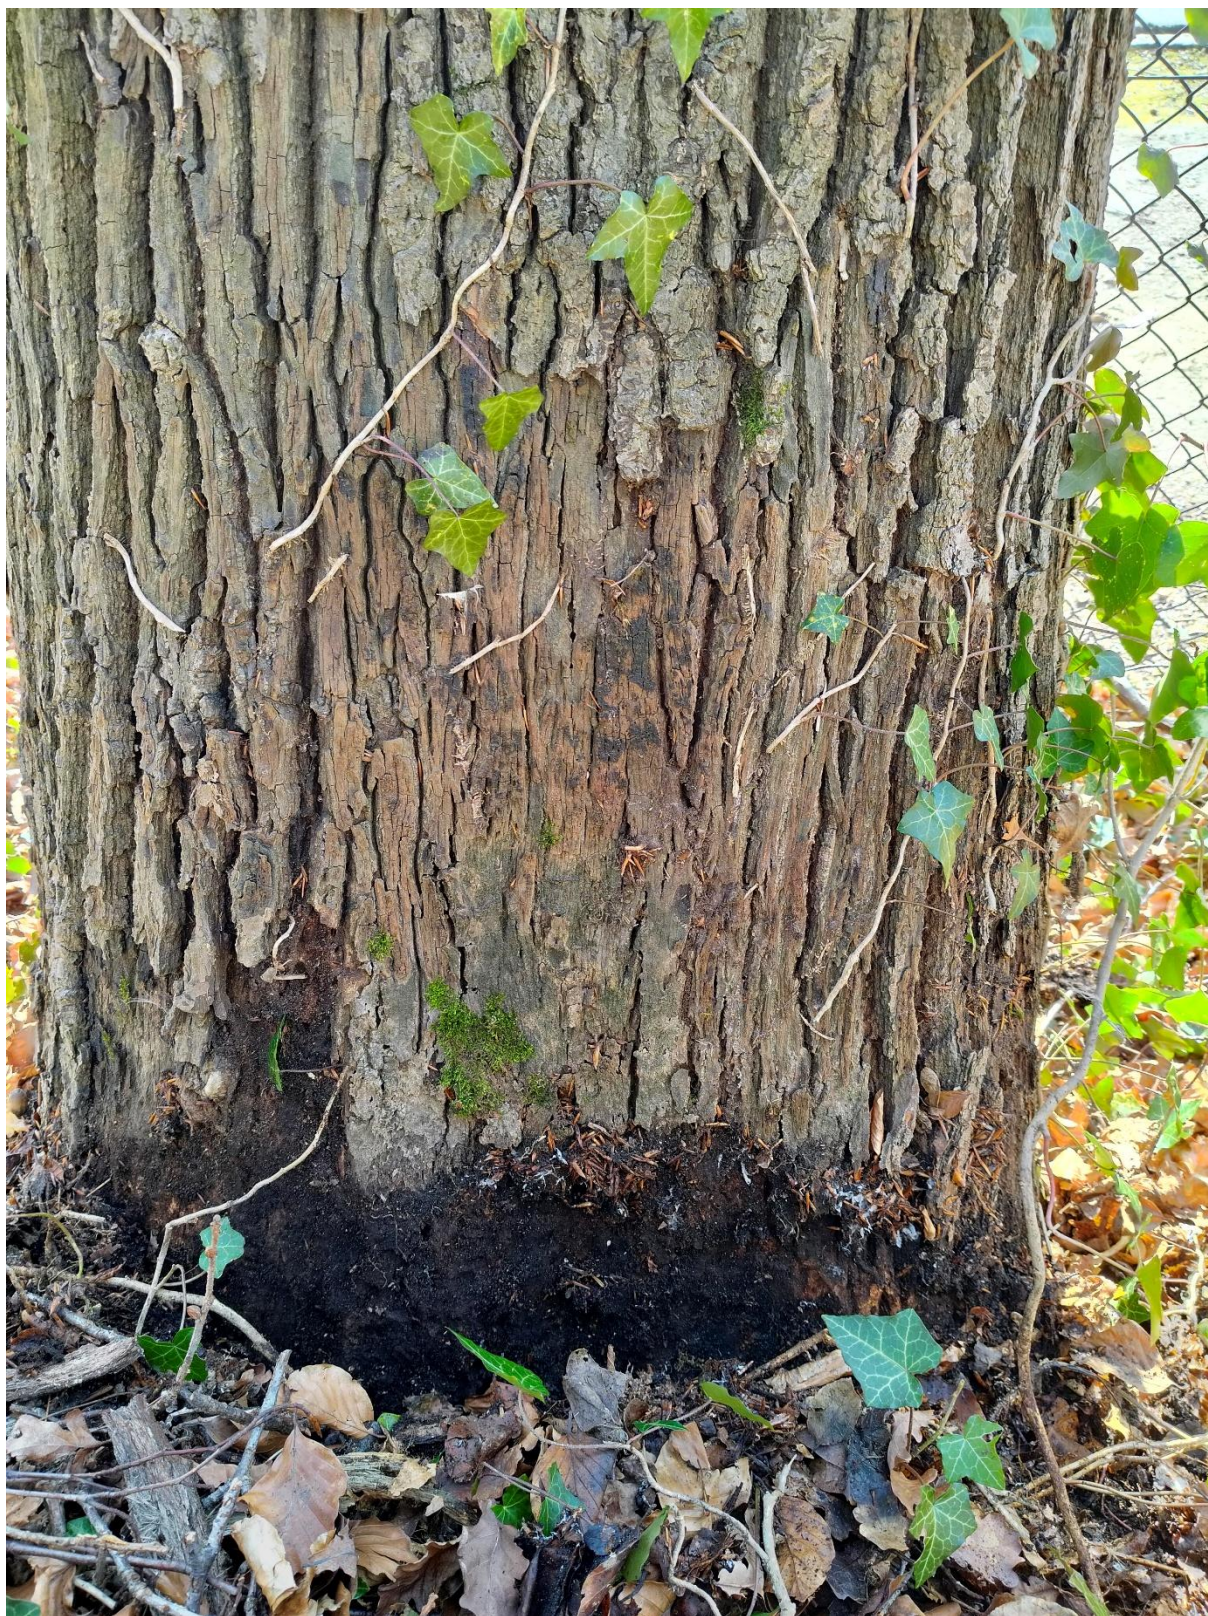
Collet du chêne n°5 (pas de photo du chêne n°6 mais symptôme similaire).
