RAPPORT D'EXPERTISE

ÉTATS SANITAIRES ET DE STABILITÉ DE 29 ARBRES À JETTE

PARC GARCET, RUE JEAN-BAPTISTE VERBEYST, RUE JULES LAHAYE,
AVENUE CAPART, SQUARE JAMES DEAN

JUILLET 2022

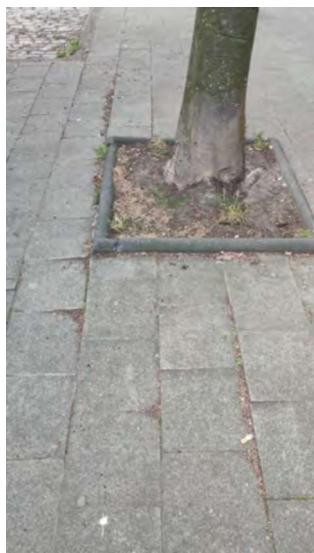
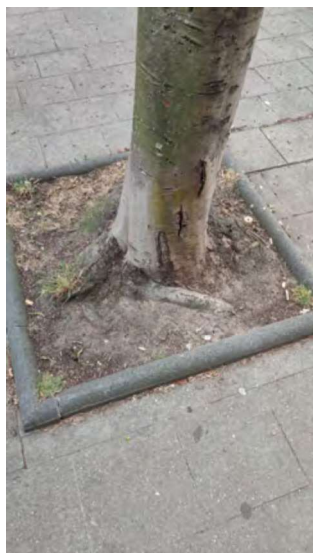
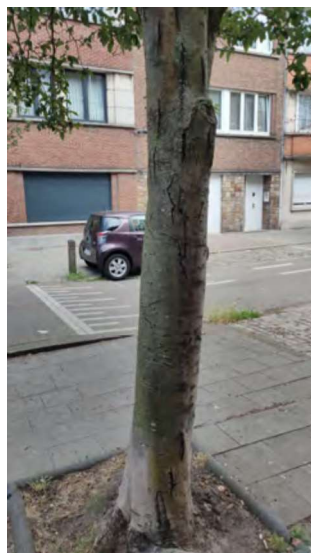
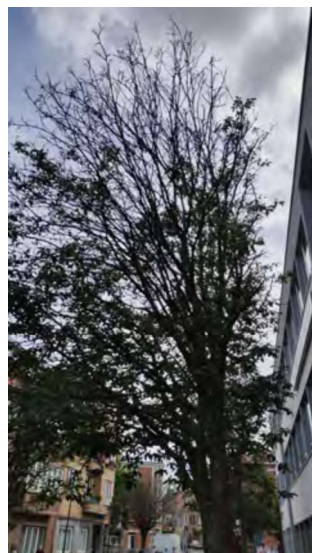
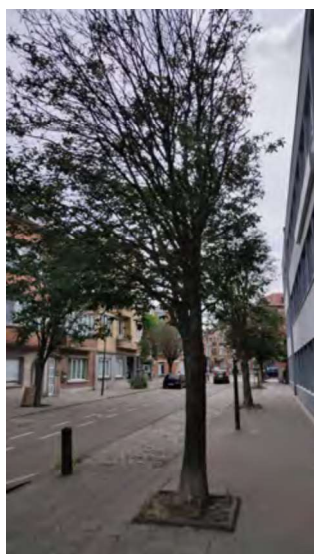
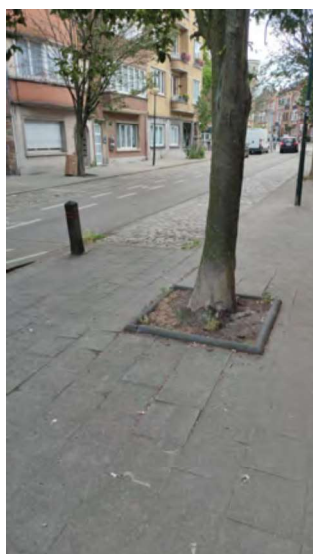
Site	Rue Verbeyst	<i>Date du relevé</i> 06-07-22 10:00:00
Nom		Identifiant : 12
Adresse		Essence : Alisier blanc
Contact

Décolorations foliaires : Non
 Nanisme foliaire : Non
 Quantification du bois mort : > 25 branches
 Fourche(s) :
 Fourche(s) incluse(s) : Non
 Travaux déjà réalisés : aucun
 Commentaire(s) : 80% de défoliation du houppier

Décollement d'écorce : Oui
 Blessure(s) : Non
 Cavité(s) :
 Fibre torse : Non
 Epicormiques : Non
 Inclinaison : Nulle
 Corps étranger : Non
 Commentaire(s) : Décollement d'écorce en fissures longitudinales

Soulèvement : Oui
 Sol compacté : Oui
 Racines : Oui
 Blessures : Non
 Commentaire(s) : Les racines s'agglutinent dans la fosse de plantation et soulèvent les dalles du trottoir

Coefficient sanitaire : 0,3 Note de dangerosité : 9

Conclusion : Dépérissement lié aux contraintes racinaires, risque de mortalité important

Recommandation(s) : Abattage à court terme (1 an)

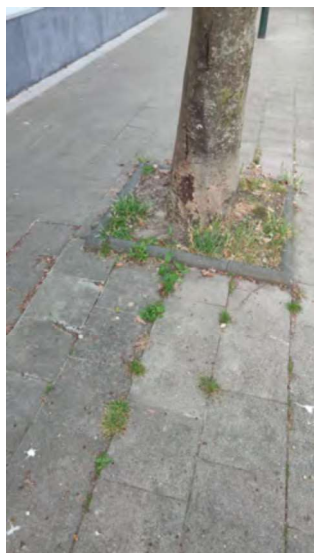
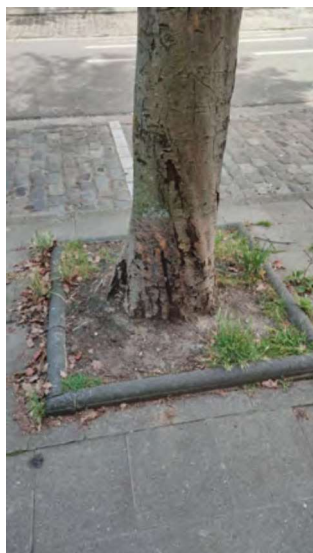
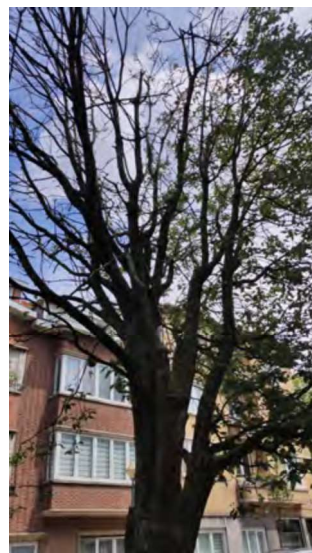
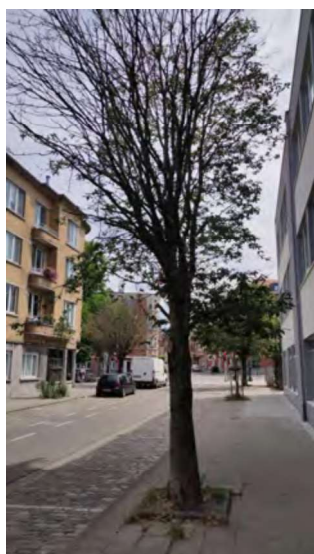
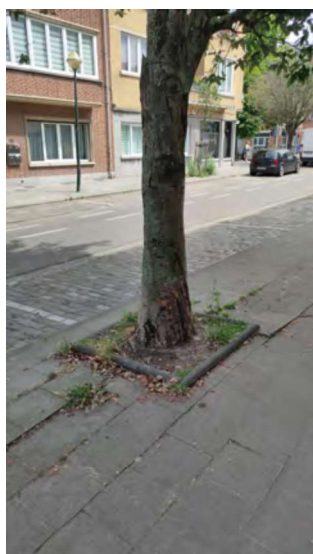
Site	Rue Verbeyst	<i>Date du relevé</i> 06-07-22 10:00:00
Nom		Identifiant : 13
Adresse		Essence : Alisier blanc
Contact

Décolorations foliaires : Non
 Nanisme foliaire : Non
 Quantification du bois mort : > 25 branches
 Fourche(s) :
 Fourche(s) incluse(s) : Non
 Travaux déjà réalisés : aucun
 Commentaire(s) : forte mortalité dans le houppier avec de nombreuses branches détachées en équilibre instable

Soulèvement : Oui
 Sol compacté : Oui
 Racines : Oui
 Blessures : Non-applicable
 Commentaire(s) : Les racines s'agglutinent dans la fosse de plantation et soulèvent les dalles du trottoir

Coefficient sanitaire : 0,3 Note de dangerosité : 9

Conclusion : Bris de branches sur la voirie très probable; à remplacer

Recommandation(s) : Abattage à court terme (1 an)

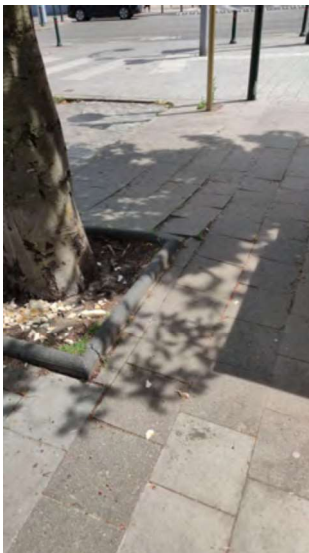
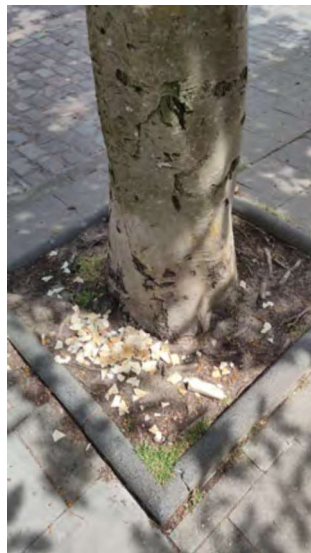
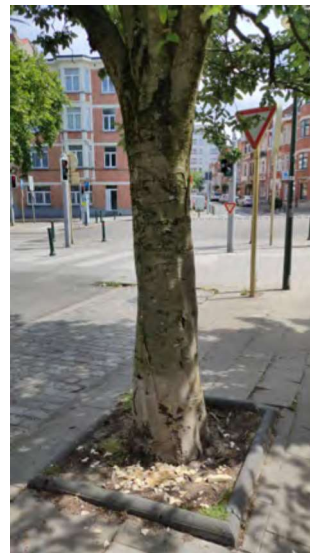
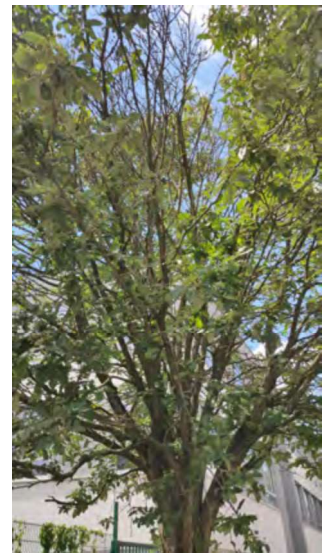
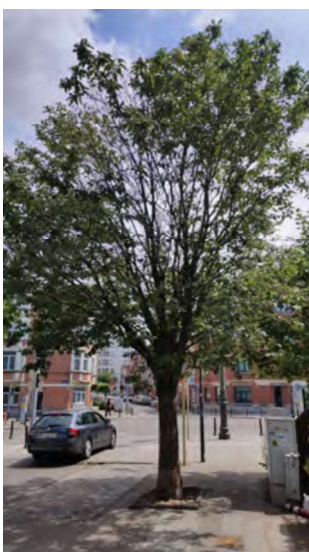
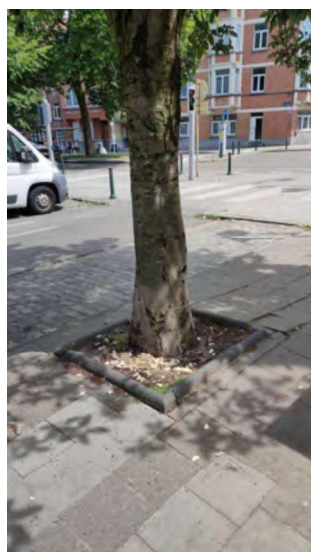
Site	Rue Verbeyst	<i>Date du relevé</i> 06-07-22 10:00:00
Nom		Identifiant : 15
Adresse		Essence : Alisier blanc
Contact

Décolorations foliaires : Non
 Nanisme foliaire : Non
 Quantification du bois mort : > 25 branches
 Fourche(s) :
 Fourche(s) incluse(s) : Non
 Travaux déjà réalisés : aucun
 Commentaire(s) : Défoliation du houppier à près de 40% et risque de dégradation

Soulèvement : Oui
 Sol compacté : Oui
 Racines : Oui
 Blessures : Non
 Commentaire(s) : Les racines s'agglutinent dans la fosse de plantation et soulèvent les dalles du trottoir

Coefficient sanitaire : 0,5 Note de dangerosité : 8

Conclusion : Risque de bris de petit bois sur la voirie aujourd'hui et dépérissement très probable à moyen terme

Recommandation(s) : Abattage à moyen terme (2 à 5 ans)

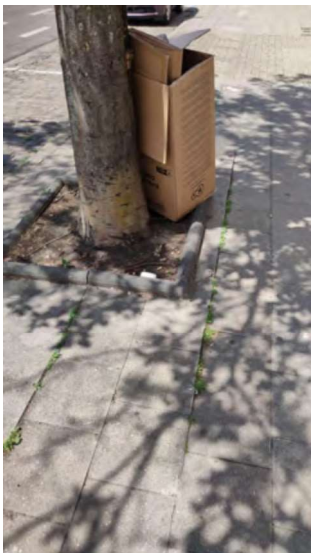
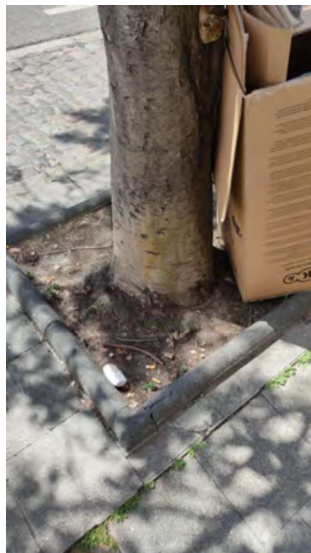
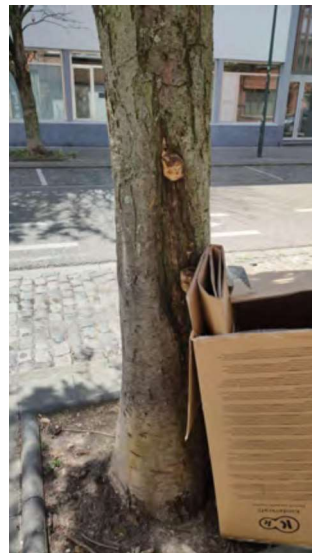
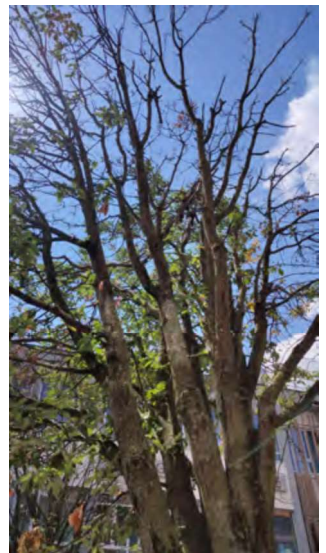
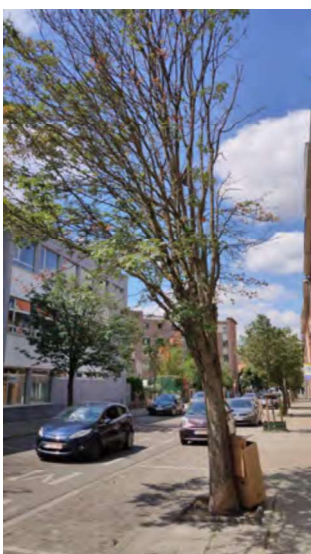
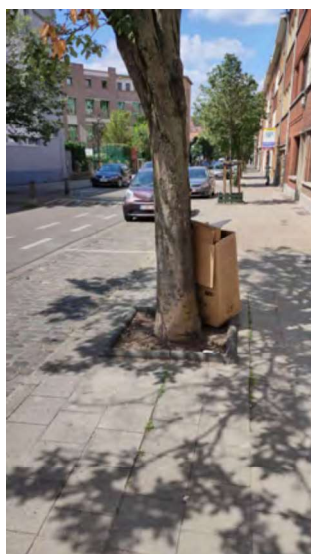
Site	Rue Verbeyst	Date du relevé	06-07-22 10:00:00
Nom		Identifiant :	18
Adresse		Essence :	Alisier blanc
Contact

Tronc	Collet	Système racinaire
Décollement d'écorce : Oui	Rejets Non	Soulèvement : Oui
Blessure(s) : Oui	Blessure(s) : Non	Sol compacté : Oui
Cavité(s) :	Corps étranger : Non	Racines : Oui
Fibre torse : Non	Commentaire(s) : Rien à signaler	Blessures : Non
Epicormiques : Non		Commentaire(s) : Les racines s'agglutinent dans la fosse de plantation et soulèvent les dalles du trottoir
Inclinaison : Nulle		
Corps étranger : Non		
Commentaire(s) : Présence d'une plaie sur 80 cm avec deux polypores

Pathogène(s) & ravageur(s) : Polyporus sp.

Coefficient sanitaire : Note de dangerosité : 10

Conclusion : Dépérissement marqué, confirmé par la présence des polypores; risque de basculement et de bris important

Recommandation(s) : Abattage à court terme (1 an)

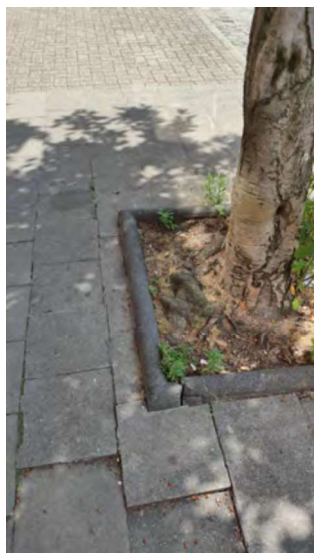
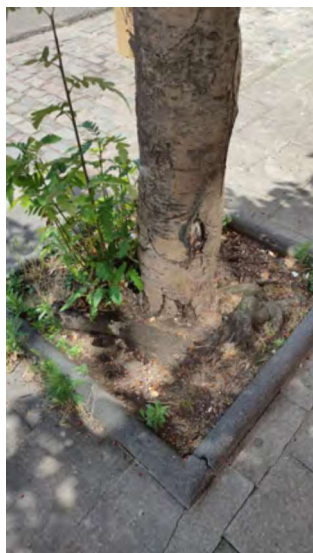
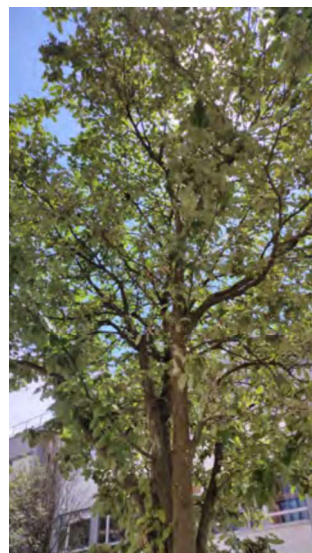
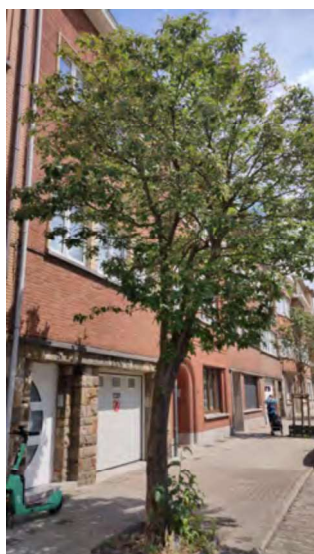
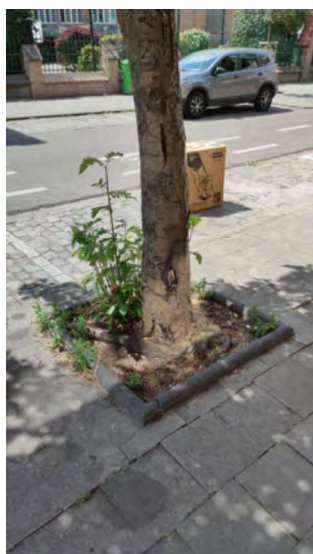
Identifiant : 20

Décollement d'écorce : Oui
Blessure(s) : Oui
Cavité(s) :
Fibre torse : Non
Epicormiques : Non
Inclinaison : Nulle
Corps étranger : Non
Commentaire(s) : Décollement d'écorce et présence d'une blessure longitudinale

Soulèvement : Oui
Sol compacté : Oui
Racines : Oui
Blessures : Non
Commentaire(s) : Les racines s'agglutinent dans la fosse de plantation et soulèvent les dalles du trottoir

Coefficient sanitaire : 0,7 Note de dangerosité : 7

Conclusion : Pas de risque majeur à ce stade

Recommandation(s) : Suivi sanitaire annuel

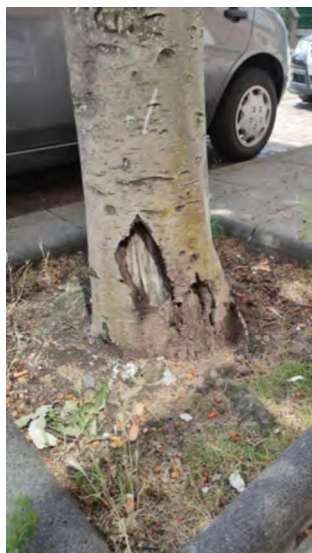
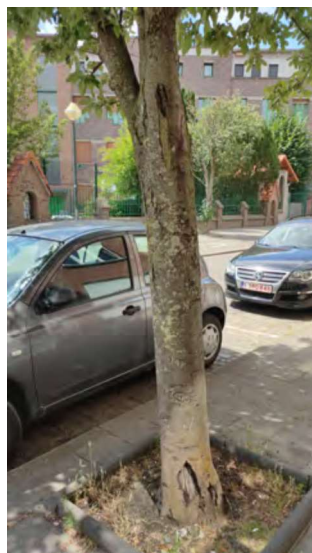
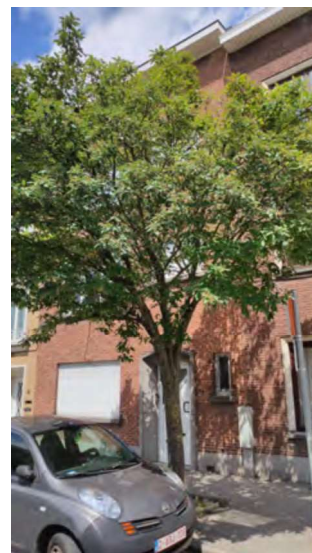
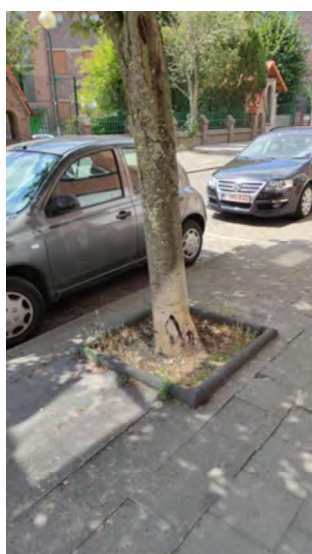
Site	Rue Verbeyst	<i>Date du relevé</i> 06-07-22 10:00:00
Nom		Identifiant : 21
Adresse		Essence : Alisier blanc
Contact

Conclusion : Pas de danger majeur à ce stade, mais plaie à surveiller

Recommandation(s) : Suivi sanitaire annuel

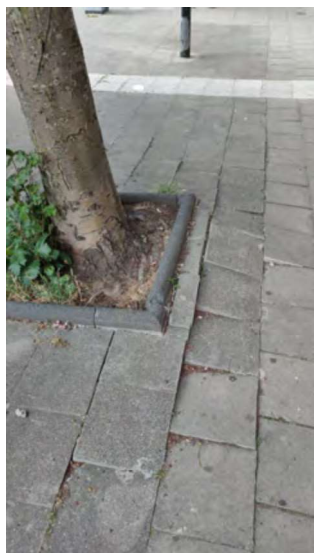
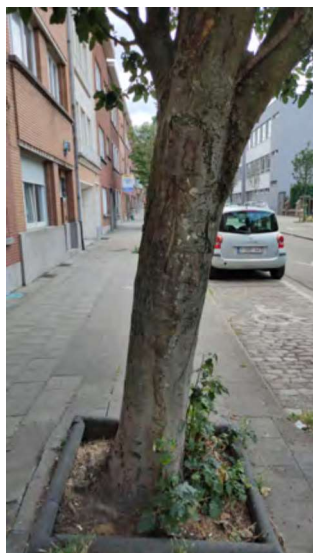
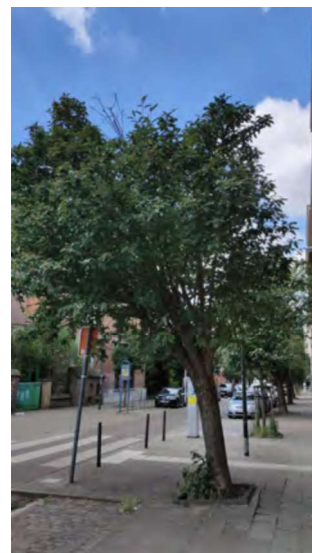
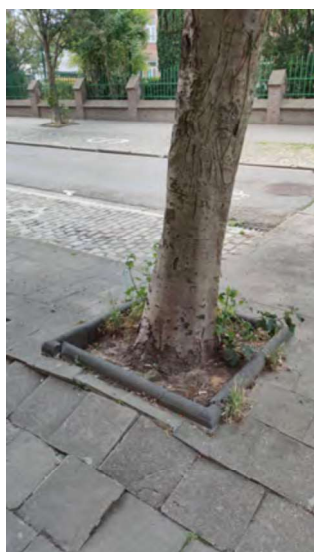
Site	Rue Verbeyst	<i>Date du relevé</i> 06-07-22 10:00:00
Nom		Identifiant : 23
Adresse		Essence : Alisier blanc
Contact

Conclusion : Soulèvement de la galette racinaire et basculement probables; arbre à remplacer.

Recommandation(s) : Abattage à court terme (1 an)

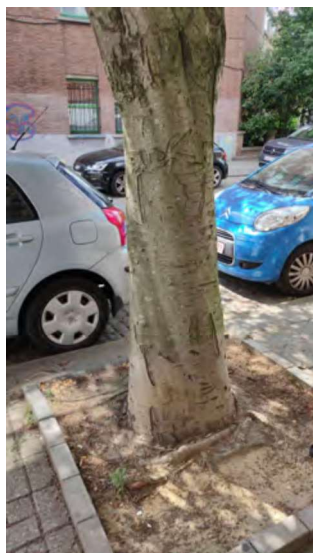
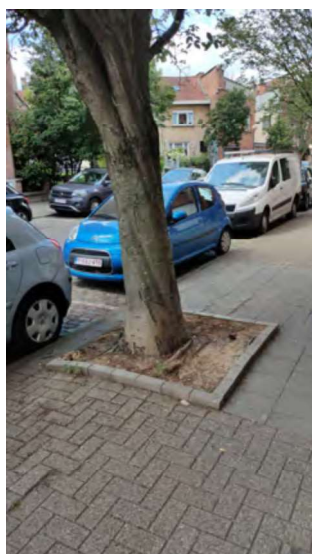
Site	Rue Verbeyst	<i>Date du relevé</i> 06-07-22 10:00:00
Nom		Identifiant : 25
Adresse		Essence : Alisier blanc
Contact

Conclusion : Retirer le bois mort non stabilisé

Recommandation(s) : Suivi sanitaire annuel avec taille douce d'entretien

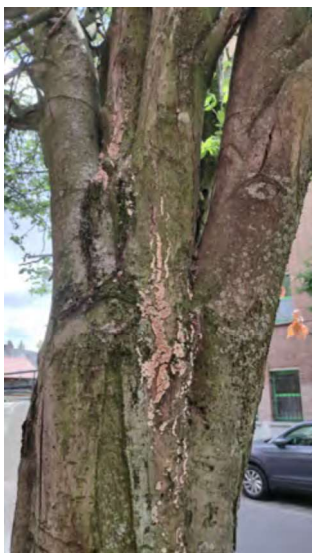
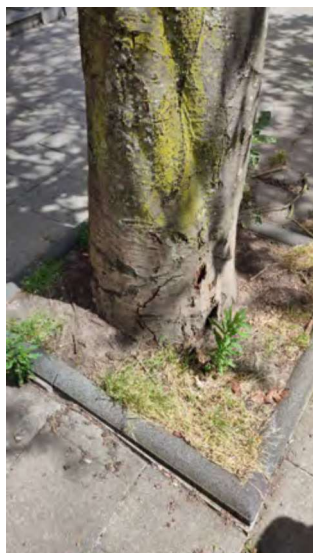
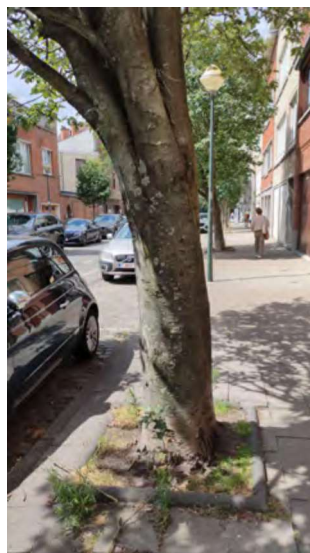
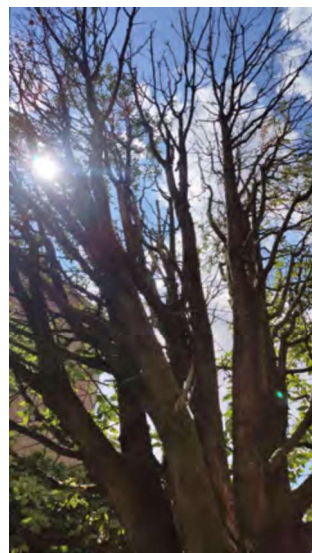
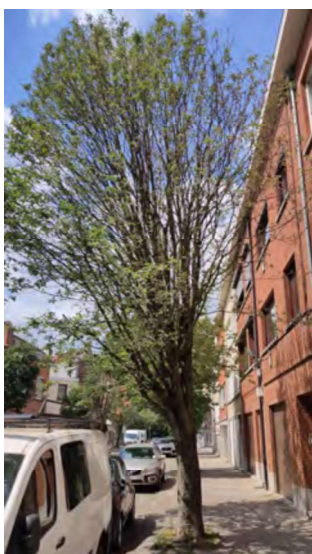
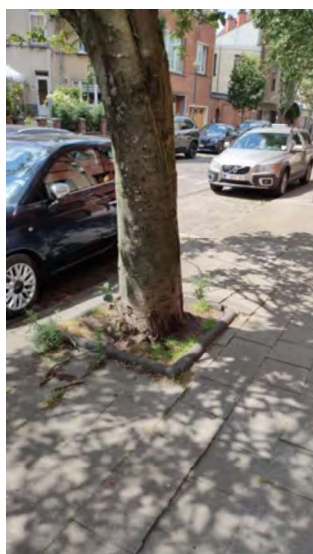
Site	Rue Verbeyst	<i>Date du relevé</i> 06-07-22 10:00:00
Nom		Identifiant : 26
Adresse		Essence : Alisier blanc
Contact

Décolorations foliaires : Non
 Nanisme foliaire : Non
 Quantification du bois mort : > 25 branches
 Fourche(s) :
 Fourche(s) incluse(s) : Non
 Travaux déjà réalisés : aucun
 Commentaire(s) : Dépérissement avancé du houppier; présence de nombreux bois morts non stabilisés

Conclusion : Dépérissement avancé de l'arbre; risque de bris et de basculement sur la voirie; à remplacer

Recommandation(s) : Abattage à court terme (1 an)

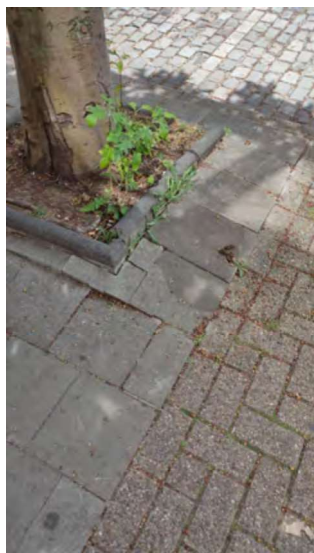
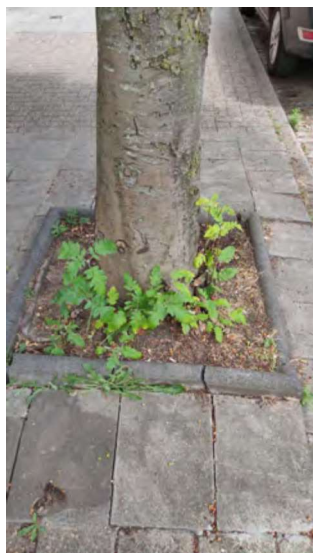
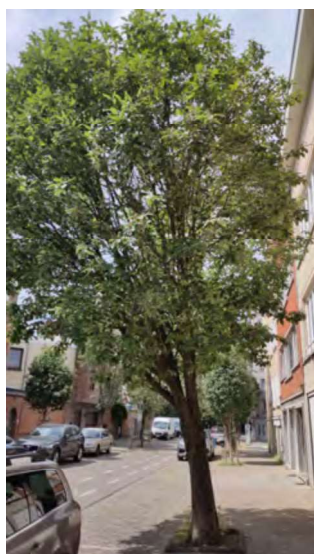
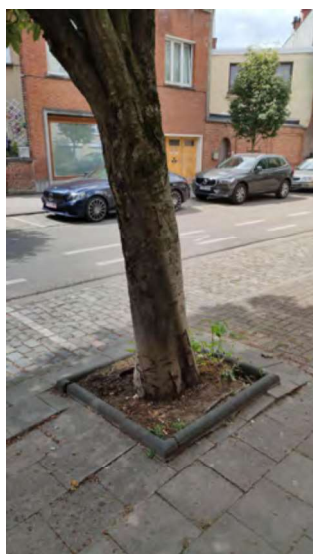
Décolorations foliaires : Non
Nanisme foliaire : Non
Quantification du bois mort : < 10 branches
Fourche(s) :
Fourche(s) incluse(s) : Non
Travaux déjà réalisés : aucun
Commentaire(s) : Dépérissement du houppier en cours avec mort des branches centrales

Conclusion : Retirer le bois mort non stabilisé

Recommandation(s) : Suivi sanitaire annuel avec taille douce d'entretien

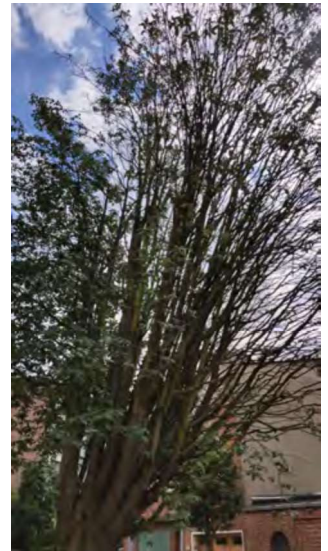
Site	Rue Verbeyst	<i>Date du relevé</i> 06-07-22 10:00:00
Nom		Identifiant : 28
Adresse		Essence : Alisier blanc
Contact

Commentaire(s) : Dépérissement de 70% du houppier; asymétrie vers la voirie

Conclusion : Risque de basculement important avec un système racinaire fortement affaibli

Recommandation(s) : Abattage URGENT

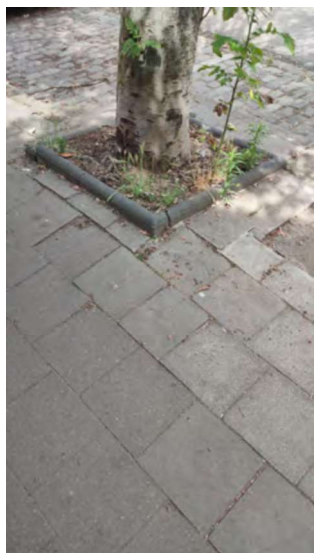
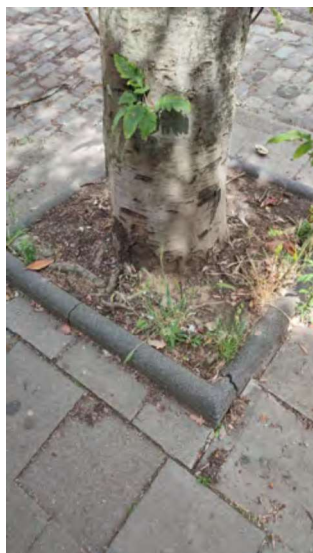
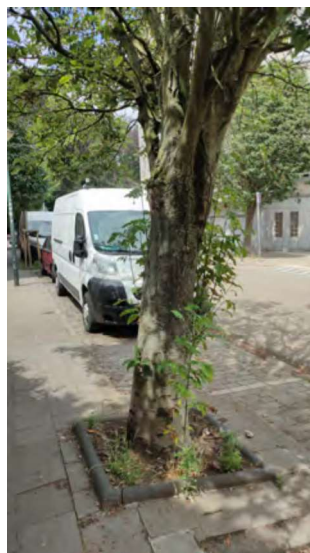
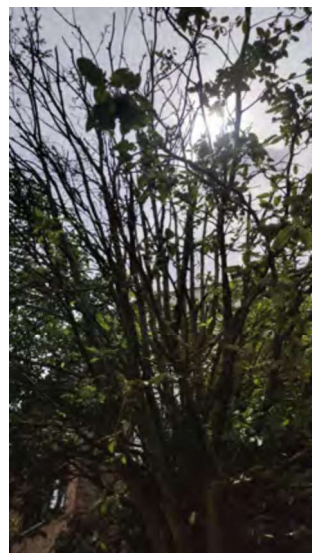
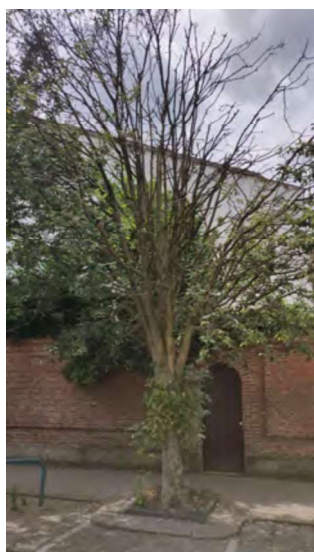
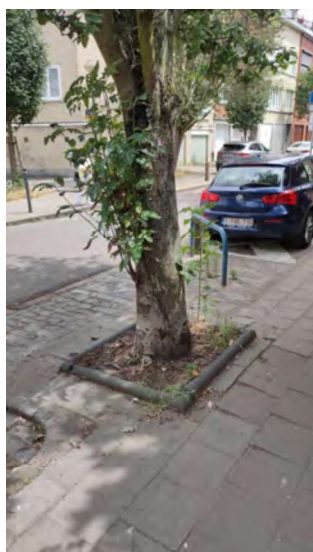
Site	Rue Verbeyst	Date du relevé	06-07-22 10:00:00
Nom		Identifiant :	3
Adresse		Essence :	Alisier blanc
Contact

Conclusion : Dépérissement marqué sur l'ensemble de l'arbre; risque de bris sur la voirie; basculement en cours

Recommandation(s) : Abattage URGENT

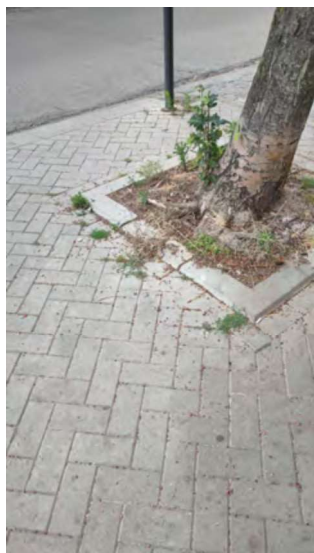
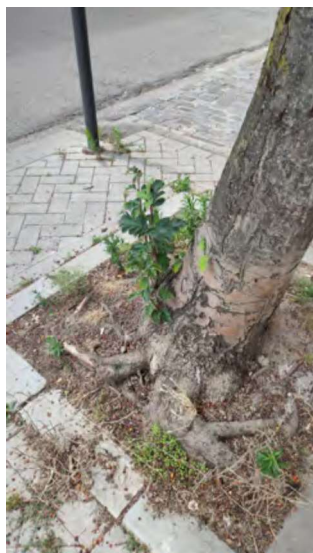
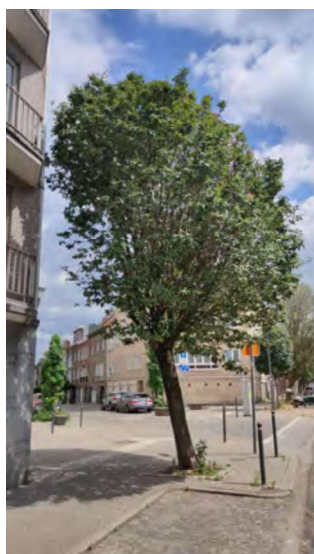
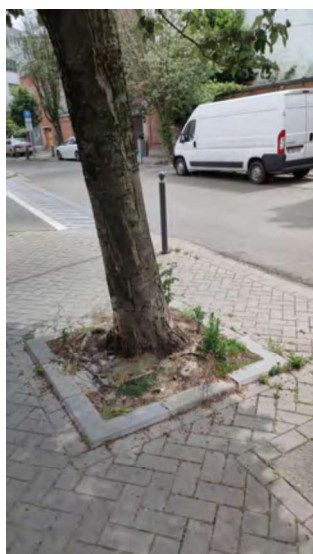
Site	Rue Verbeyst	<i>Date du relevé</i> 06-07-22 10:00:00
Nom		Identifiant : 30
Adresse		Essence : Alisier blanc
Contact

Décolorations foliaires : Non
 Nanisme foliaire : Non
 Quantification du bois mort : 10-25 branches
 Fourche(s) :
 Fourche(s) incluse(s) : Non
 Travaux déjà réalisés : aucun
 Commentaire(s) : Dépérissement de plusieurs branches dans le houppier

Conclusion : Inclinaison et interférence problématique avec le bâtiment

Recommandation(s) : Abattage à moyen terme (2 à 5 ans)

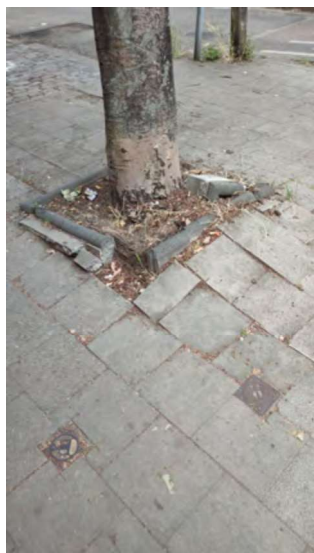
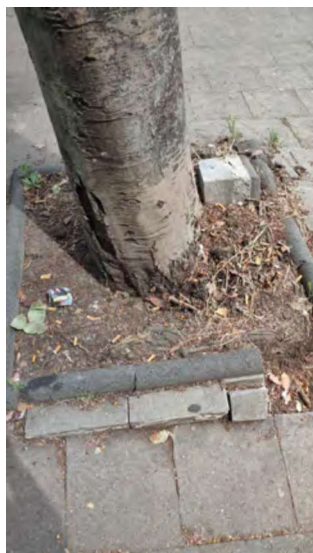
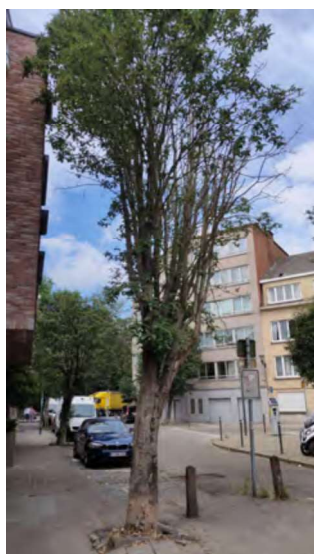
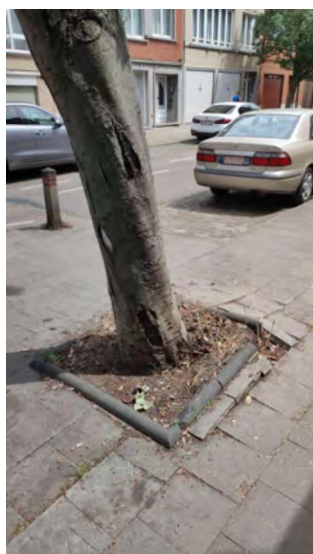
Conclusion : Basculement en cours, risque de chute imminente, à retirer

Recommandation(s) : Abattage URGENT

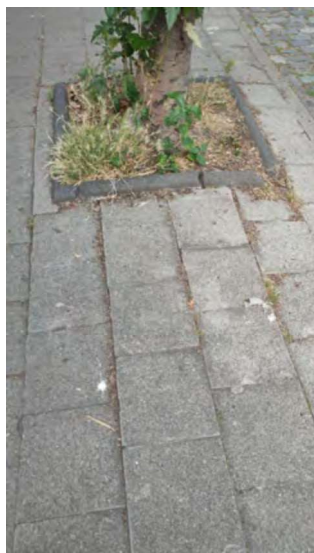
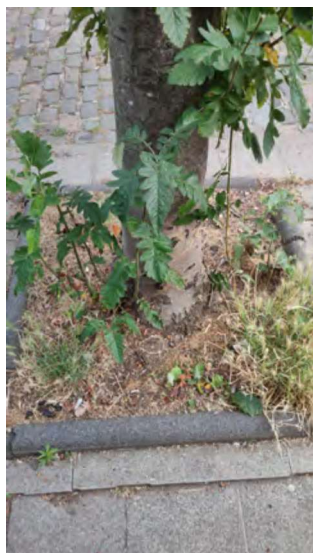
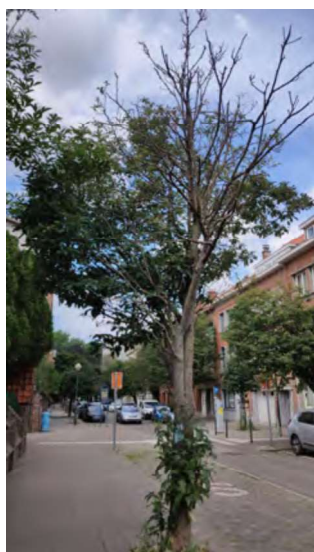
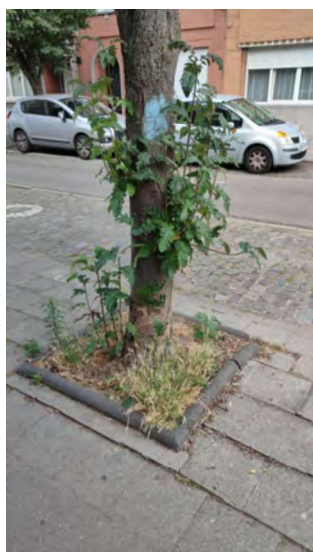
Site	Rue Verbeyst	<i>Date du relevé</i> 06-07-22 10:00:00
Nom		Identifiant : 9
Adresse		Essence : Alisier blanc
Contact

Conclusion : Remplacement de l'arbre nécessaire

Recommandation(s) : Abattage à court terme (1 an)
