Analyse des pathologies et mesures conservatoires

Date 4/10/2023

Etat sanitaire d'une maison unifamiliale et d'un garage

Rue des Trois Tilleuls 8/10 à 1170 Watermael-Boitsfort

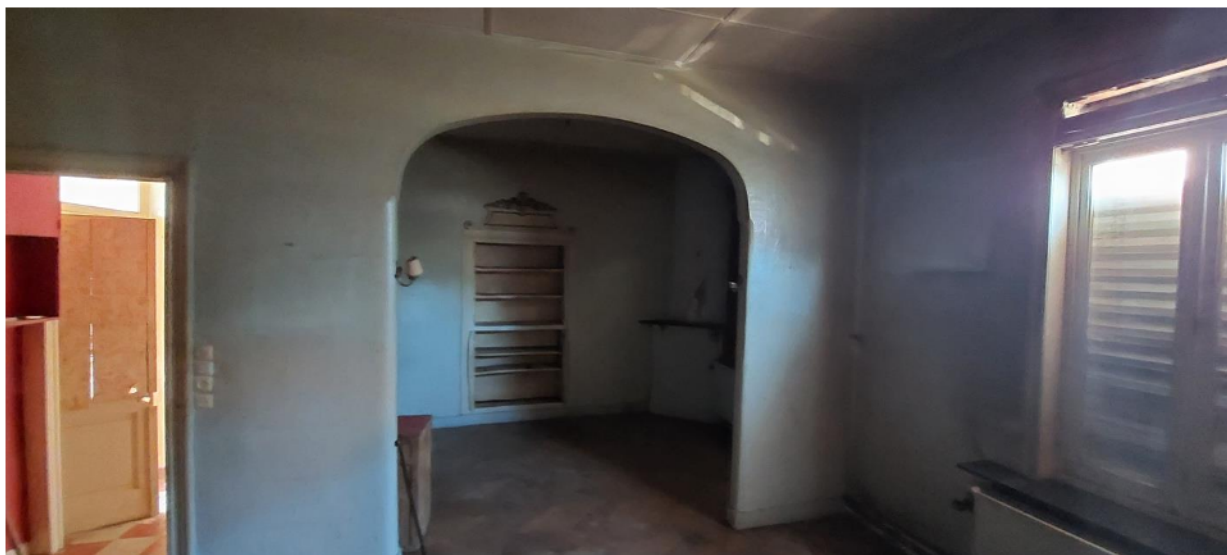
Cette partie présente des qualités constructives et une cohérence d'aménagement. Il n'y a pas de cave. Au rez-de-chaussée, un petit couloir permet l'accès à deux grandes pièces rectangulaires équipées de cheminées. La structure du plancher est composée de solives portant de façade avant à façade arrière et respecte les habitudes constructives historiques. Une verrière a été accolée côté jardin. La cloison séparative du couloir n'est pas structurelle (même si elle supporte partiellement une panne de toiture).

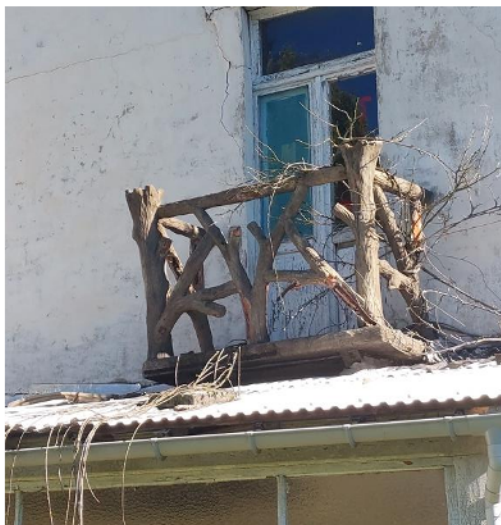
Un balcon en ciment d'imitation végétal est en mauvais état.

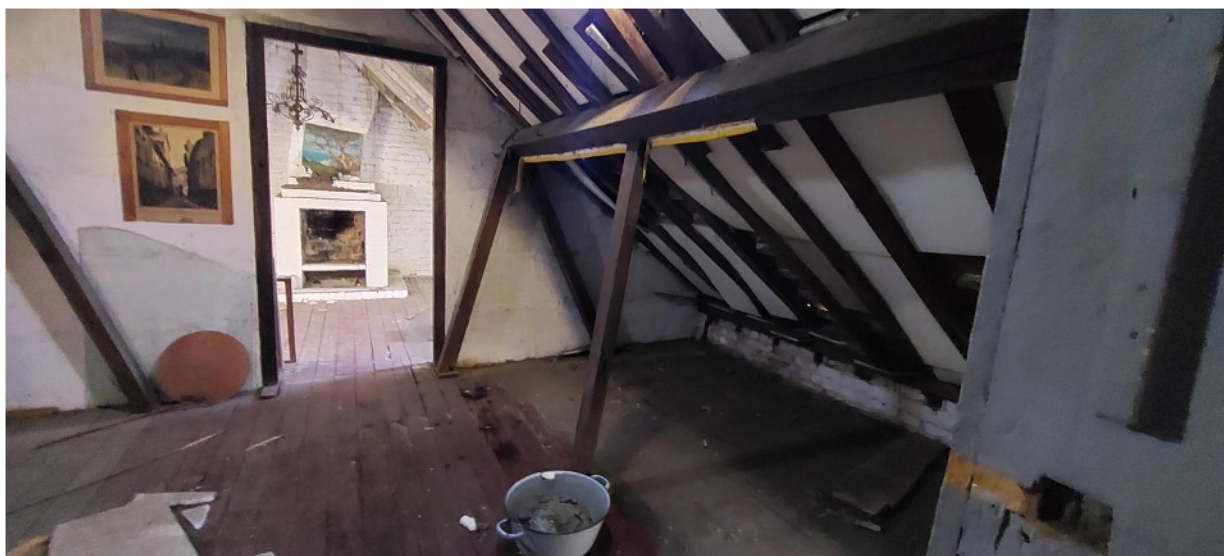
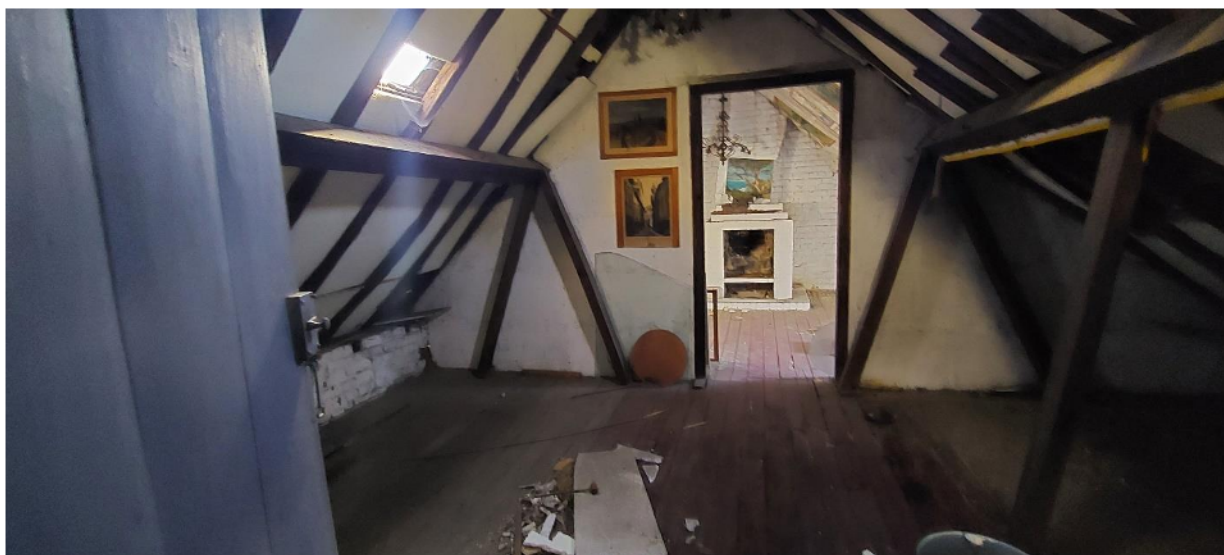
La charpente de toiture composée de pannes ventrières ne pose pas sur une ferme mais sur des tréteaux placés contre la cloison maçonnée séparative. Une béquille supporte la panne ventrière en façade arrière. Elle est posée sur les solives de plancher et supportée par la cloison aux étages inférieurs. L'ensemble est vétuste et fortement déformé.

Peu d'éléments semblent rassembler les critères rationnels suffisants pour être conservés. On doit, selon notre avis, démolir la partie le long du mitoyen du n°12, les annexes dont la verrière ainsi que le garage. Pour la partie centrale, il faut démonter la couverture, la charpente et les solives de plancher. Seules les maçonneries de cette partie présentent des caractéristiques mécaniques acceptables mais la façade a déjà été fortement modifiée. Un projet de transformation implique inévitablement d'augmenter les charges sur les fondations existantes pour être conforme aux normes constructives actuelles. Dès lors, elles ne seront probablement plus suffisantes.

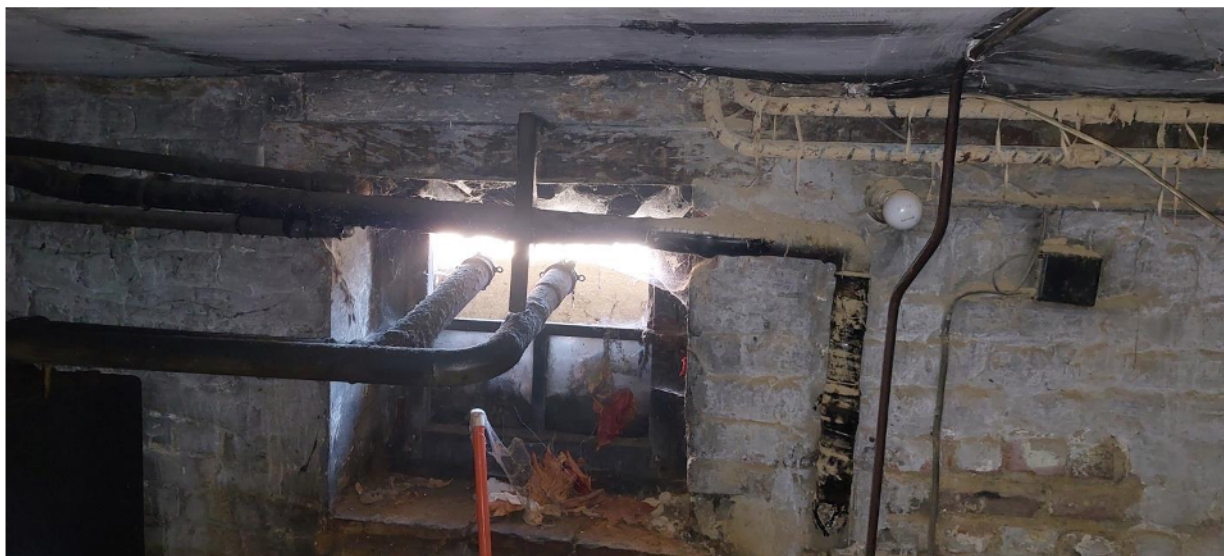
Cette partie est en saillance sur le trottoir. La cave est légèrement humide. Le plancher du rez-de-chaussée est constitué de solives en bois et le linteau de façade est également en bois. Le bois et l'humidité ne font pas une combinaison idéale car il entraîne l'apparition de champignons et d'insectes lignivores.

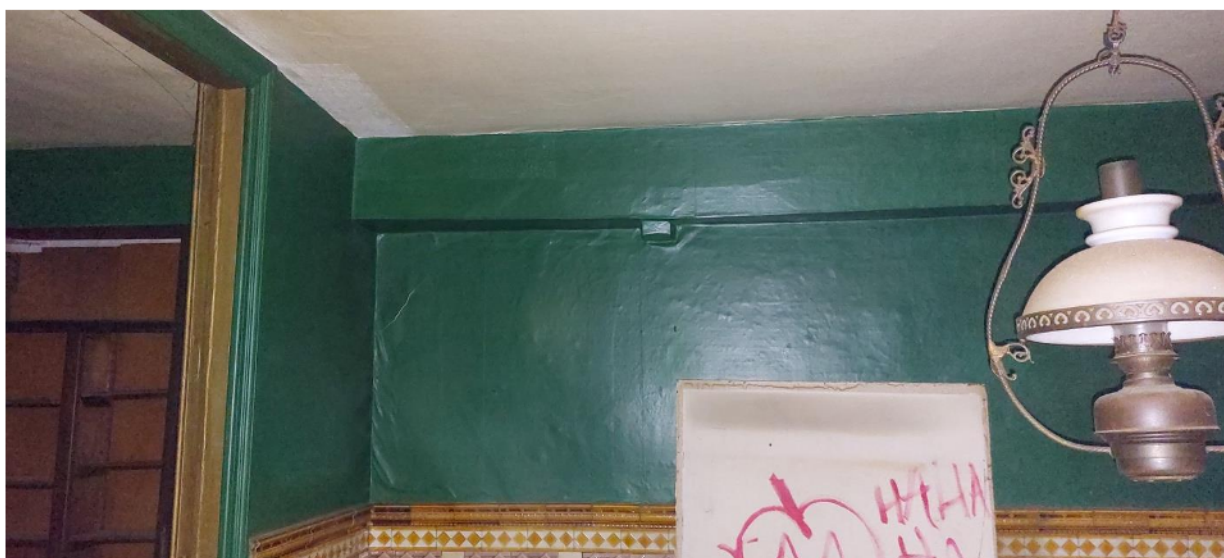
Au rez-de-chaussée, on découvre un sens de portée parallèle à la chaussée, donc vers le mitoyen. Ce qui n'est pas conforme à la législation. Une poutre reprend le solivage. Elle est sous dimensionnée et a dû être soutenue localement dans le mitoyen.

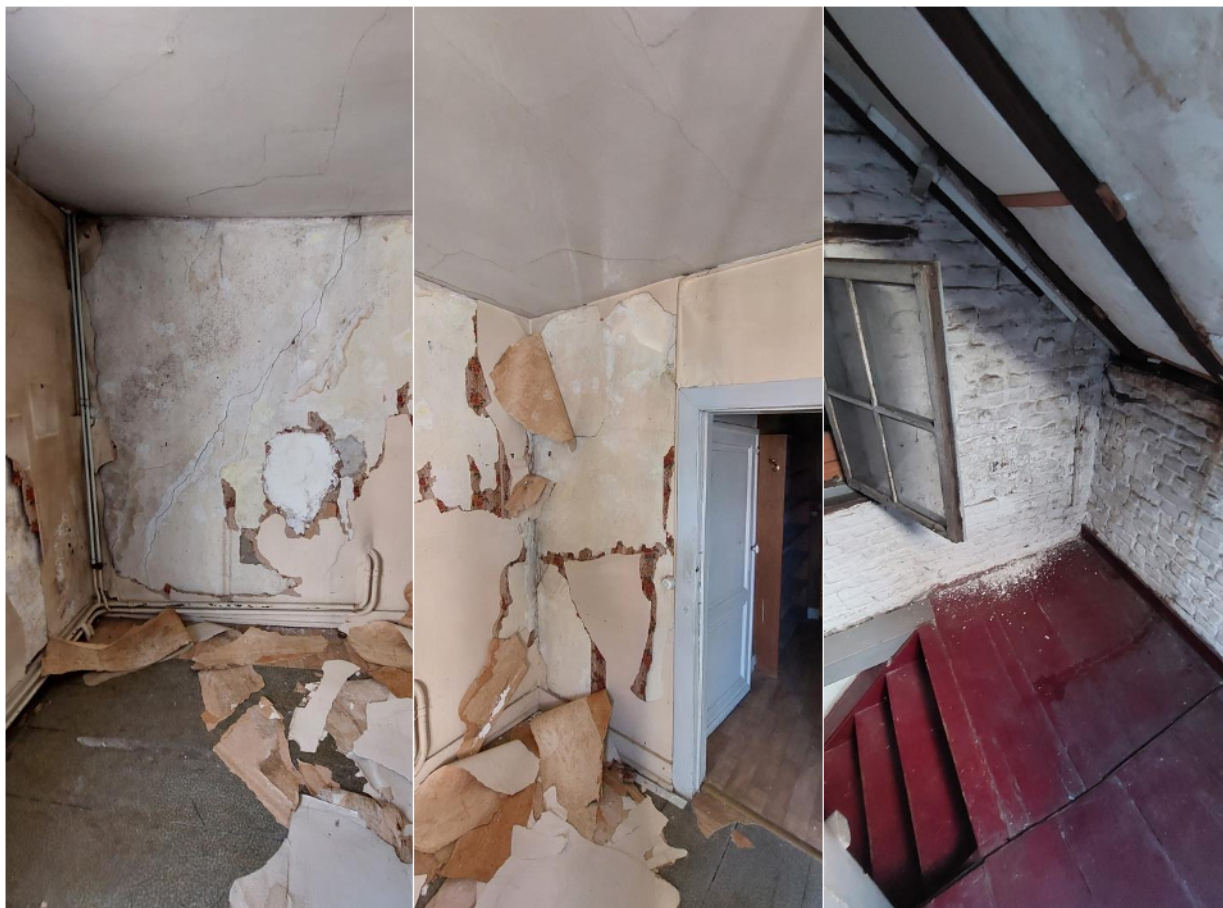
A l'étage, on observe de nombreuses fissures dans les maçonneries de façade (d'épaisseur trop faible), intérieure et mitoyenne à la partie centrale. Dans la cage d'escalier, on voit un appareillage partiel avec la partie centrale. Une fenêtre donne dans la cage d'escalier et s'ouvre devant le plancher du grenier. Il est difficile de bien comprendre la chronologie constructive mais je pense que cette partie est postérieure à la partie centrale et il est évident qu'il ne s'agit pas des mêmes constructeurs. En effet, les règles de l'art ne sont pas respectées et, outre la vétusté, la qualité constructive n'est pas satisfaisante.
