Agentschap Facilitair Bedrijf
Beleidsdomein Kancelarij, Bestuur,
Buitenlandse zaken en Justitie
Afdeling Bouwprojecten

STABILITEITSNOTA ERFGOED

KOOLSTRAAT 35

Projectnummer: 24-00193

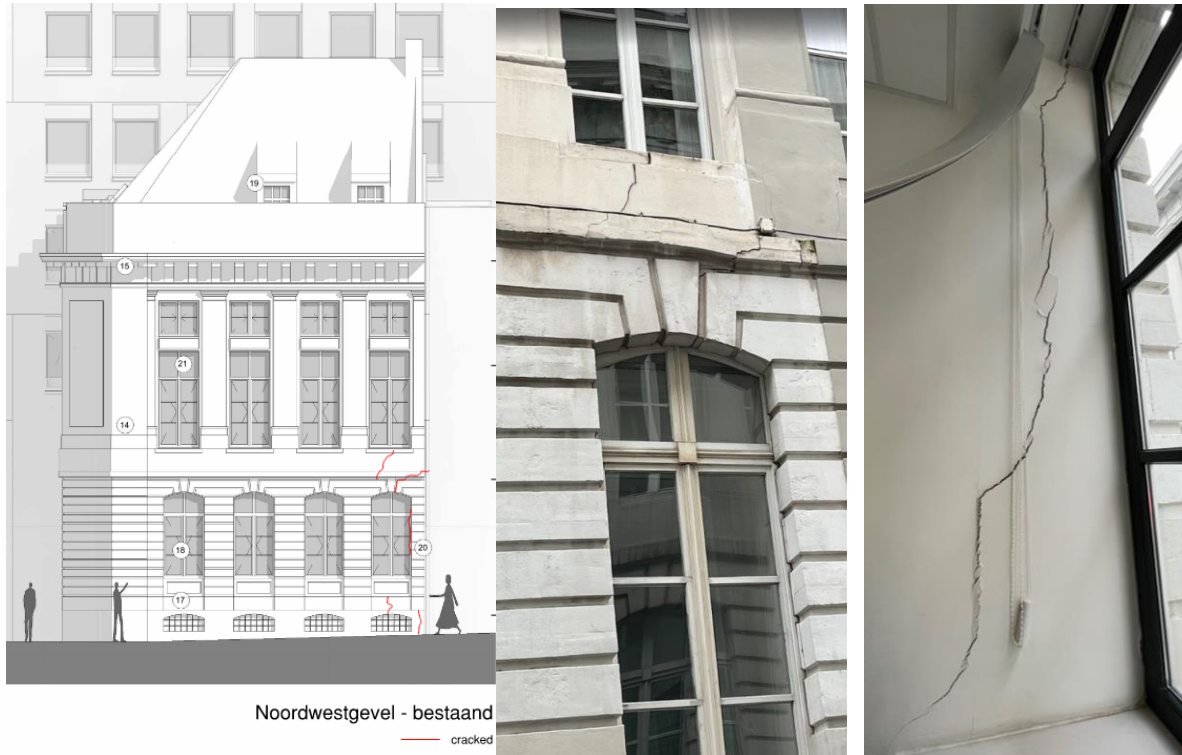
Schematische indicatie scheuren gevel Anjelierenstraat / foto exterieur en interieur

De aanwezigheid van een onafhankelijke fundering en mogelijke differentiële zettingen kunnen aan de oorsprong liggen van de zichtbare scheuren ter hoogte van de gevel aan de Anjelierenstraat (cf. §4.2 Schade). Ter bevestiging van deze hypothese werd een aanvraag ingediend voor het uitvoeren van een funderingsput in de Anjelierenstraat. Daarnaast werden scheurmeters geplaatst om eventuele verdere bewegingen op te volgen en de veronderstellingen omtrent de fundering te staven. De volgende paragraaf beschrijft deze vooronderzoeken, evenals de vastgestelde schade en de vermoedelijke oorzaken, meer in detail.

Ter hoogte van de beschermde gevel aan de Anjelierenstraat zijn diverse scheuren zichtbaar, zowel aan de binnenzijde als aan de buitenzijde van het gebouw. Aan de binnenzijde beperkt de zichtbare schade zich tot de afwerking op de gelijkvloers verdieping.

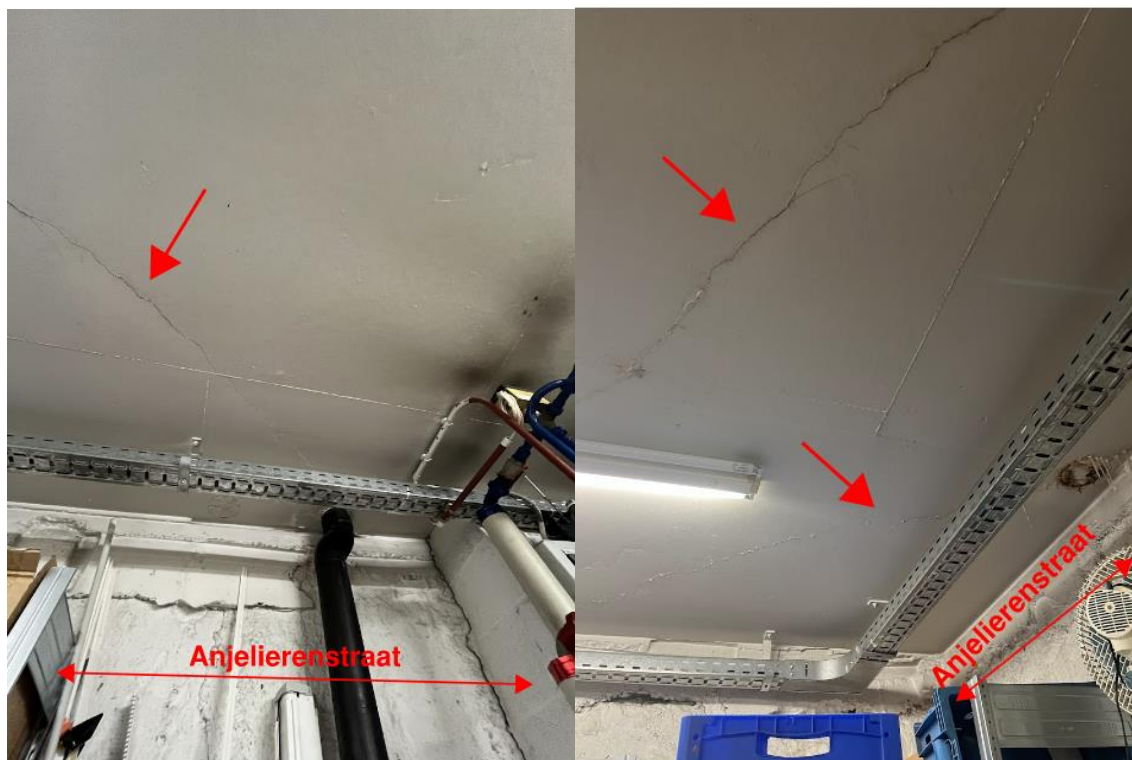
Schematische indicatie barstvorming afdek -2 - Anjelierenstraat ondergronds

Daarnaast werd vastgesteld dat zich in dezelfde zone ook barsten voordoen in de ondergrondse structuur, en dat er een scheur zichtbaar is ter hoogte van de aansluiting met de recent gerenoveerde gevel van het aanpalende pand. Dit duidt erop dat het om een actieve (levende) scheur gaat en dat er sprake is van bijkomende differentiële zettingen. Om dit verder te onderzoeken, moeten de scheuren nauwgezet worden opgevolgd door het plaatsen van scheurmeters.

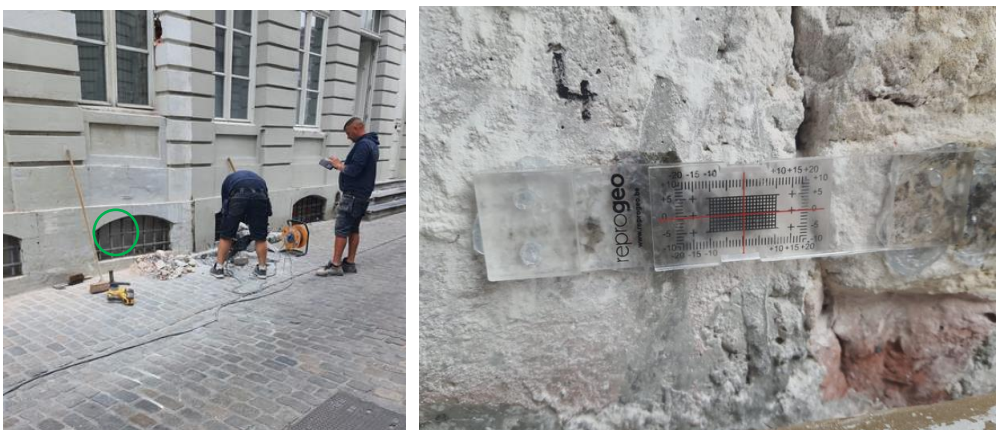
Positie scheurmeter onderaan Anjelierenstraat, detail scheurmeter +0 binnen

Om de oorzaak vast te stellen en de juiste remediëringsmaatregelen te bepalen, werden reeds vier scheurmeters geplaatst. Drie daarvan bevinden zich ter hoogte van de bovengrondse gevel, één aan de binnenzijde en twee aan de buitenzijde. De derde scheurmeter werd geplaatst bij de scheur in de ondergrondse structuur. De meetresultaten zullen op langere termijn inzicht geven in de evolutie van de scheur en eventuele verdere bewegingen.

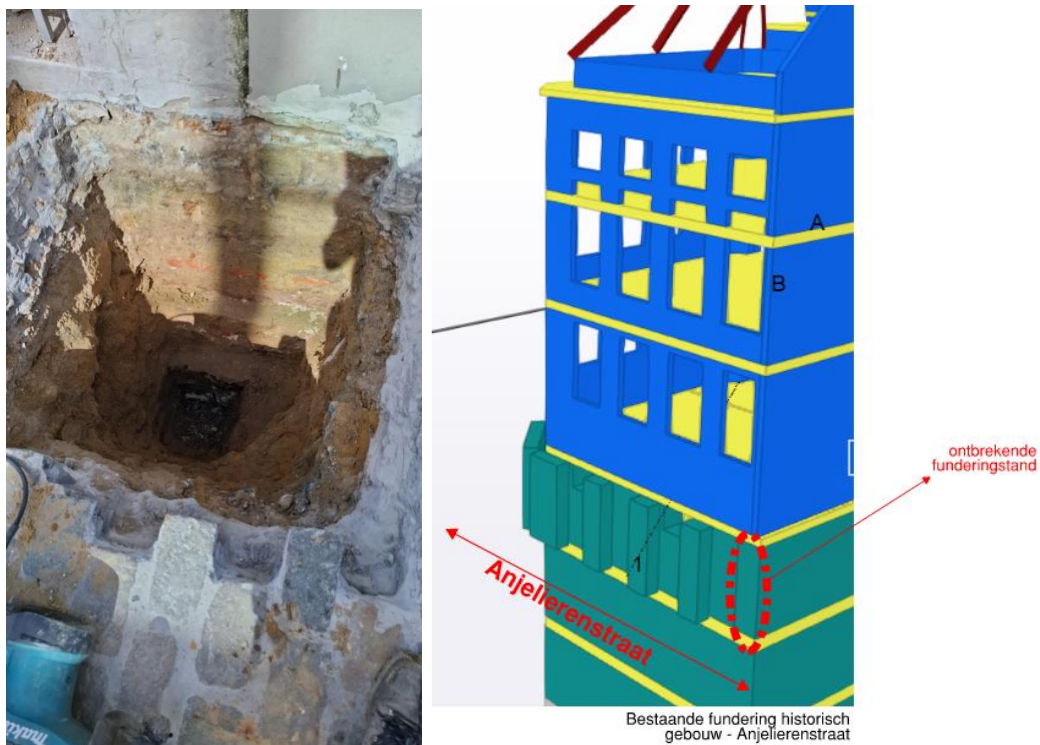
Funderingsput Anjelierestraat

Het ontstaan van de scheuren is hoogstwaarschijnlijk het gevolg van een differentiële verzakking van de historische gevel. Uit het graven van de funderingsput kon worden vastgesteld dat er aan de zijde van de burenen geen funderingsstand aanwezig is. Het respectievelijk deel van de gevel verzakt daardoor, in tegenstelling tot het overige deel van de gevel waar wel funderingsstanden aanwezig zijn. Deze differentiële zetting veroorzaakt vermoedelijk de vastgestelde schade in zowel de boven-als onderbouw van het historische deel.

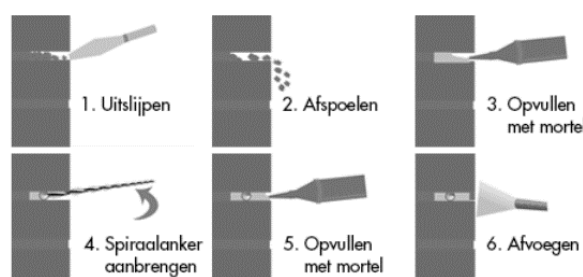
Principeschets Spiraalankers

De vastgestelde scheuren in zijn voornamelijk van verticale en diagonale aard. Om deze schade te herstellen én verdere evolutie ervan tegen te gaan, stellen we het gebruik van roestvaststalen spiraalankers voor.

Het systeem bestaat uit inox spiraalvormige staven die in bestaande lintvoegen worden ingebracht, omhuld met een gepaste injectiemortel. Door hun vorm en materiaal zorgen deze ankers voor een sterke mechanische hechting aan het metselwerk/de natuursteen en kunnen ze trek- en schuifspanningen overnemen die normaal door de stenen muur zelf gedragen worden. Op die manier wordt de belasting opnieuw herverdeeld, en wordt het risico op verdere scheurvorming aanzienlijk verminderd.

Concreet worden in de zones rond de scheuren horizontale voegen voorzichtig uitgeslepen. In deze uitsparingen worden de spiraalankers geplaatst, telkens boven en onder de scheur, zodat ze een structurele 'brug' vormen over het beschadigde gedeelte. De ankers worden over een voldoende lengte in het onbeschadigde deel van de muur verankerd om een optimale krachtswerking te garanderen. De voegen worden nadien opnieuw gevoegd met een kalk gebonden mortel, zodat de voegen compatibel zijn met de originele materialen. De herstelling wordt nog afgewerkt conform de bestaande gevelafwerking.
