RENOVATIE KABINETSGEBOUW KOOLSTRAAT 35 1000 BRUSSEL

AANVRAAG UNIEKE VERGUNNING - ERFGOEDDOCUMENTEN

BESCHRIJVING BESTAANDE TOESTAND

2. SCHADEBEELD

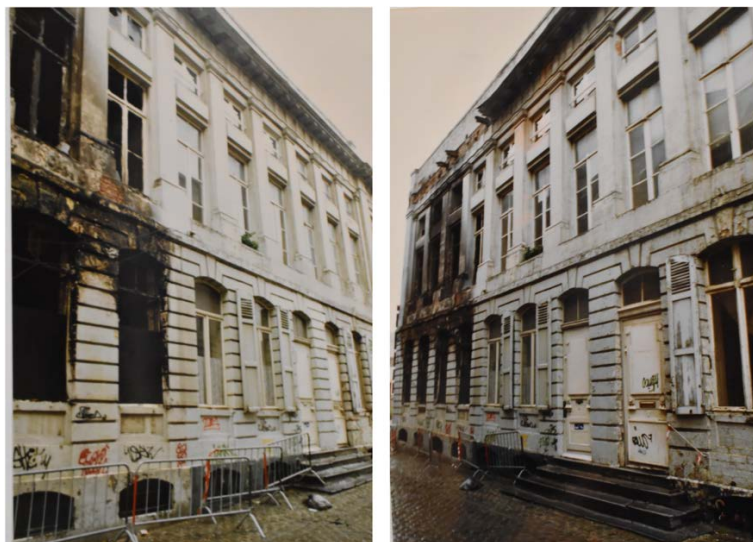
Het dak van het hoekgebouw heeft zijn oorspronkelijke vorm en afwerking met natuurleien behouden. De houtstructuur is echter volledig vernieuwd. In 1990 woedde een zware brand in de Anjelierenstraat nr. 5 die zelfs oversloeg naar de dakstructuur van het buurhuis Anjelierenstraat nr. 3. De houten kroonlijst is toen ook volledig verdwenen.

Brandschade aan het hoekpand en Anjelierenstraat 3.
Uit: Stadsarchief Brussel - Openbare Werken - Bouwvergunning 96723-1990.

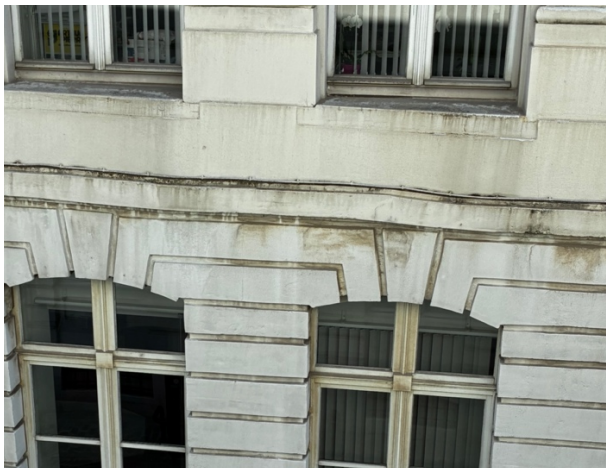
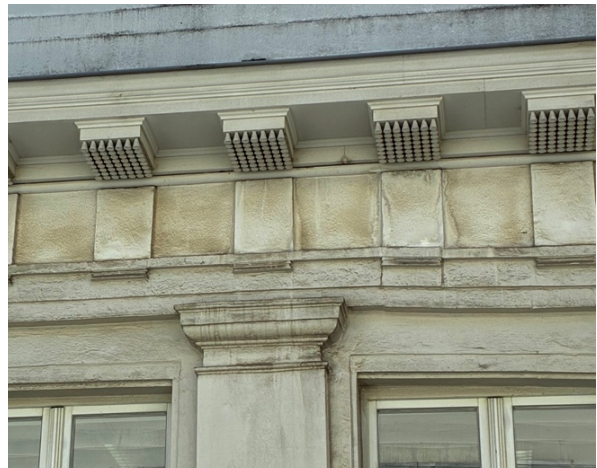
De gevel is algemeen vervuild. Vooral ter hoogte van de plint, de cordonlijst en de kroonlijst. Er zijn plaatselijk afdruiptsporen en verkleuringen in de afwerkingslaag zichtbaar. Aan de hoeken van de pilasters tussen de ramen zijn haarscheurtjes aanwezig.

Vervuiling van de gevel

Uit het materiaal-technisch vooronderzoek is gebleken dat er geen oorspronkelijke afwerklagen meer aanwezig zijn op de gevel. Tijdens de grondige renovatiewerken van de jaren 1990 is de gevel volledig gestript en werden er twee lagen dampdichte verf aangebracht. Op de verdiepingsgevel werd bovendien een dikke cementpleister aangebracht. In de onderste zone van de gevel (tot en met de vierde bossage) is daarnaast een anti-graffitiproduct aangebracht waardoor de gevel in deze zone een gele tint en een hogere glansgraad heeft. Gezien de dampdichtheid en toestand van deze verflagen, wordt geopteerd om deze verflagen te decaperen. Na het decaperen wordt een zachte gevelreiniging voorzien om een zuivere ondergrond te bekomen. Hierbij is het belangrijk dat enkel de vervuiling van het parement en restanten van de verflagen worden weggehaald zonder daarbij het baksteenmetselwerk en de natuursteenelementen te beschadigen. De juiste reinigingsmethode zal bepaald worden tijdens de werf: de aannemer zal hiertoe meerdere proefvlakken plaatsen van verschillende reinigingsmethodes: lage druk rotatiewervelstraal, warm water onder hoge druk, stoomreiniging...

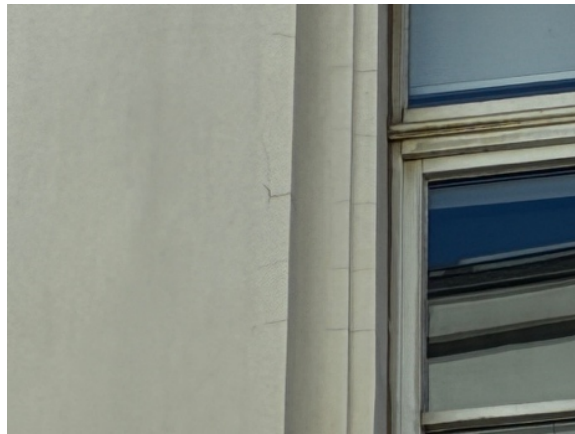
Haarscheurtjes op de hoeken van de pilasters tussen de ramen

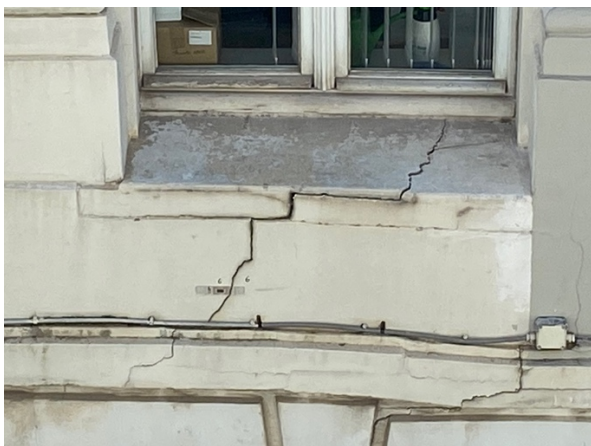
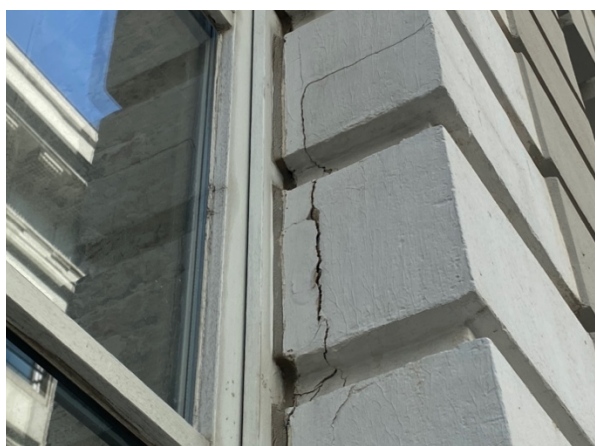
Aan de rechterzijde van de gevel zijn opvallende scheuren aanwezig die over bijna de volledige hoogte van de gevel doorlopen. Ook in de recent gerestaureerde gevel van de Anjelierenstraat zijn er barsten zichtbaar.

Barsten aan de rechterzijde van de gevel

Tijdens de vooronderzoeken in situ werd een sterke scheurvorming aan de rechterkant van de gevel vastgesteld. Voor de oorza(a)k(en) en voorgestelde oplossing(en) van het stabiliteitsprobleem verwijzen we naar de nota van M-gineers in bijlage.

Als algemeen uitgangspunt staat voorop dat alle nodige stabiliteitsingrepen op een onzichtbare manier worden ingewerkt.

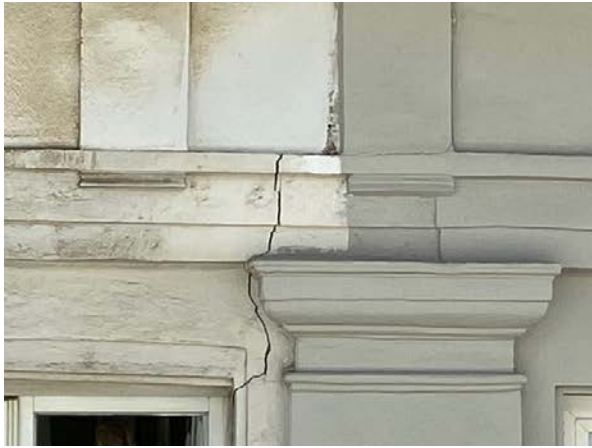
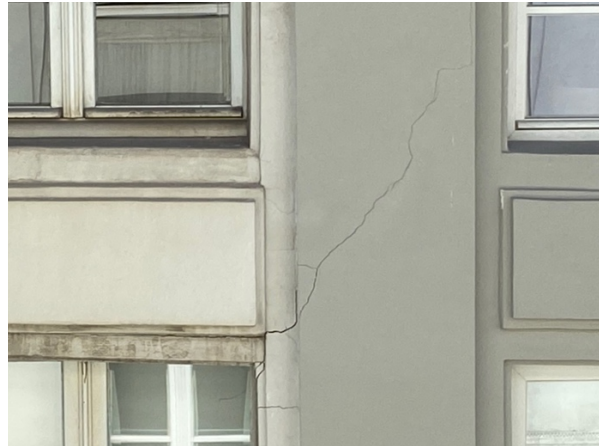
Barsten aan de rechterzijde van de gevel die ook doorlopen in de recente afwerking van buur Anjelierenstraat 3.

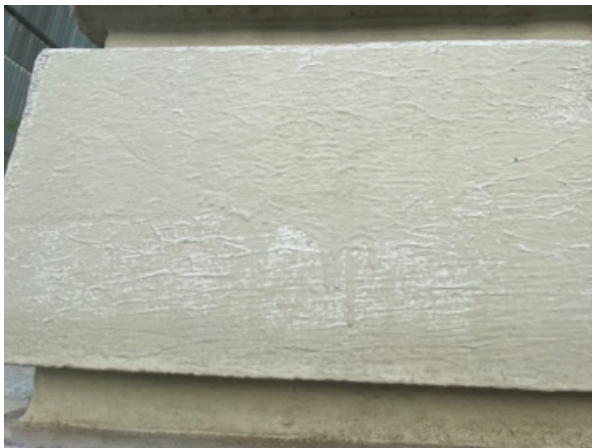
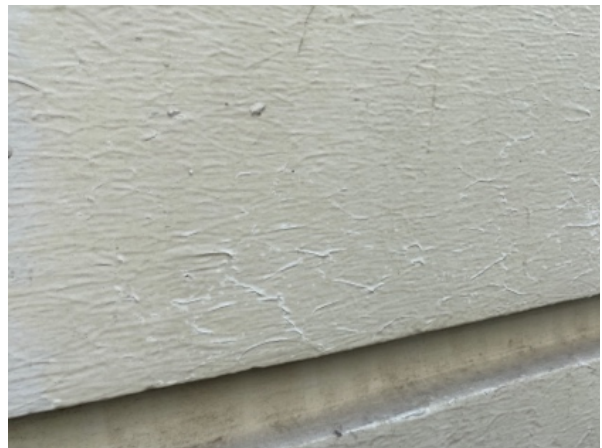
De verflaag is dik aangebracht met een verfrol wat een specifieke (niet historische) textuur genereert. De toplaag is bovendien gecraquelleerd. Een anti-graffiti-laag werd slordig aangebracht en wordt plaatselijk schraal waardoor de kleurverschillen extra opvallen, waardoor de kleurverschillen opmerkelijk zijn.

Slordig aangebrachte verflaag en gecraqueleerd oppervlak.

Op basis van de vastgelegde principes door de KCML voor een uniforme afwerking van alle gevels van en rond het Martelaarsplein, wordt het herschilderen van de gevel in *gris cendre* (asgrijs - NCS 2502-Y) vooropgesteld. Voor de schilderwerken is het belangrijk om met een dampopen minerale verf te werken die met een borstel wordt aangebracht cf. de traditionele manier. Daardoor wordt enerzijds een licht streepjeseffect bekomen in de verflaag en wordt anderzijds het aspect van het zichtbare natuursteenmetselwerk in de plint behouden. De nodige testvlakken zullen ter goedkeuring voorgelegd moeten worden aan de restauratie-architect, opdrachtgever en erfgoedconsulent.

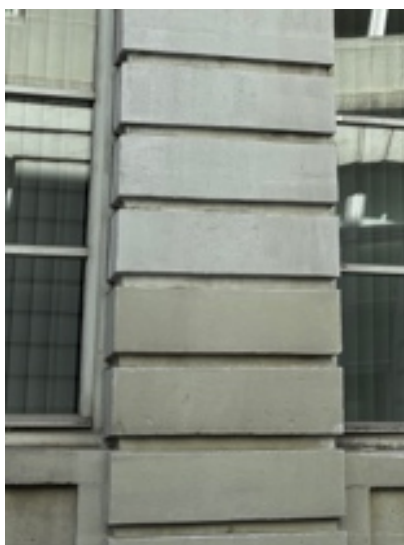
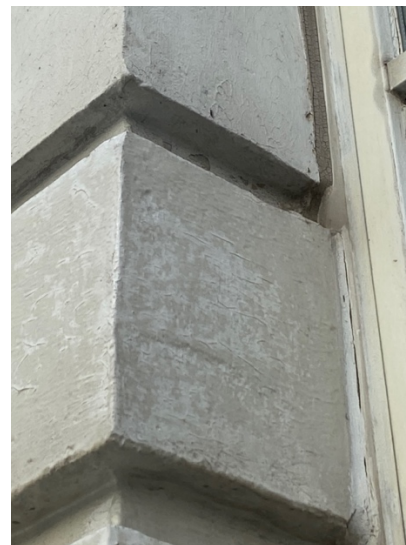
Kleurverschil met anti-graffiti-verf onderaan de gevel en plaatselijk schraal worden van deze laag.

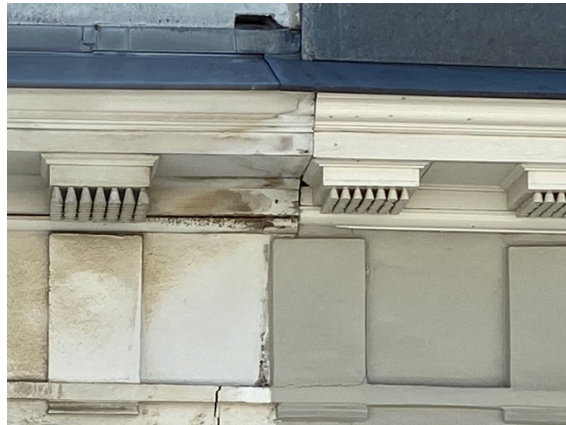
Aan het rechter uiteinde van de kroonlijst is er een lek vastgesteld, waardoor vochtschade en verkleuring zijn opgetreden.

Lek in de kroonlijst met vochtschade tot gevolg.

Er wordt voorzien in het lokaal herstel van de eikenhout geprofileerde kroonlijst en rechthoekige mutuli met druppelvormige guttae. De attiek (bovendakse dakrand) krijgt dezelfde behandeling en afwerking als de rest van het gevelvlak. De zinken beschermingen van de bovenzijde van de kroonlijst alsook van de attiek worden lokaal hersteld waar nodig.

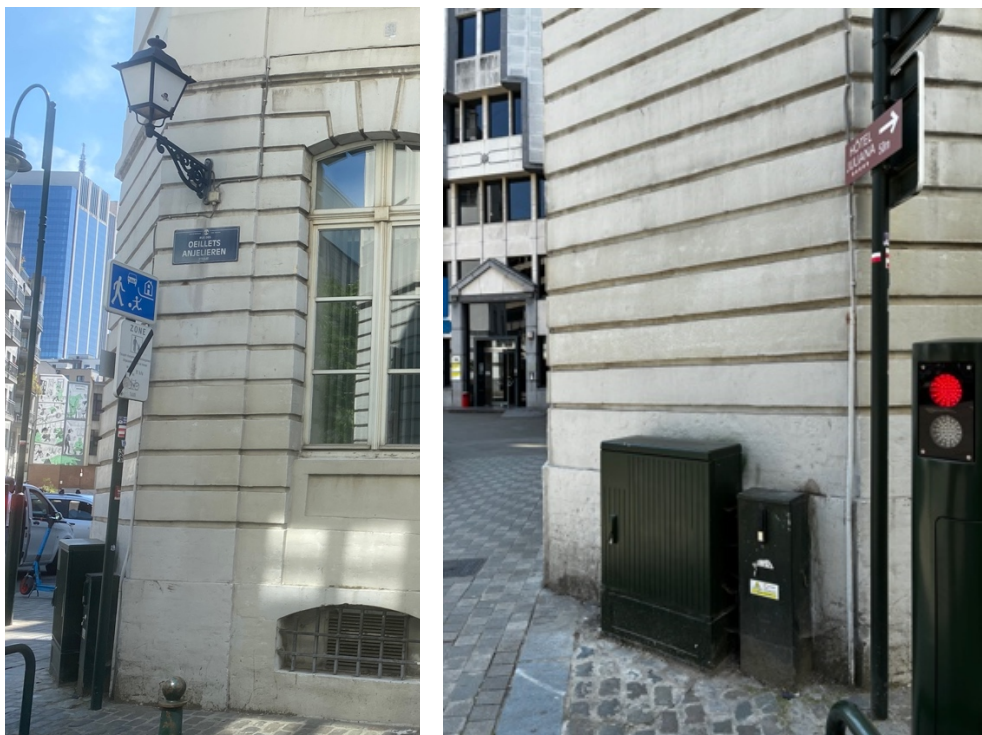
Er zijn enkele elementen aangebracht op de gevel. Op de linkerzijde van de gevel zijn een straatnaambord en lantaarnverlichting gemonteerd. Aan dezelfde zijde staat een verkeersbord. Voor de hoekgevel staan er 2 kasten voor nutsleidingen.

Straatmeubilair en andere elementen aan de gevel aangebracht.

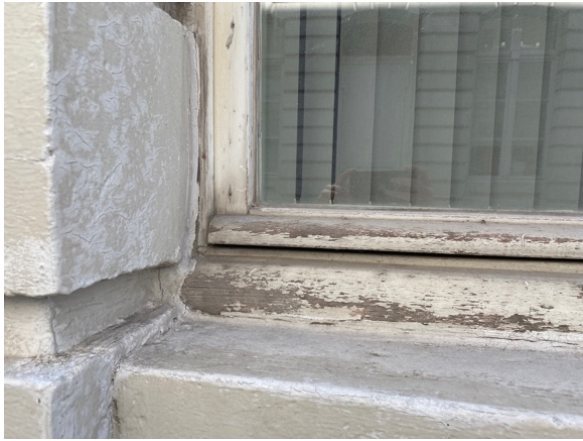
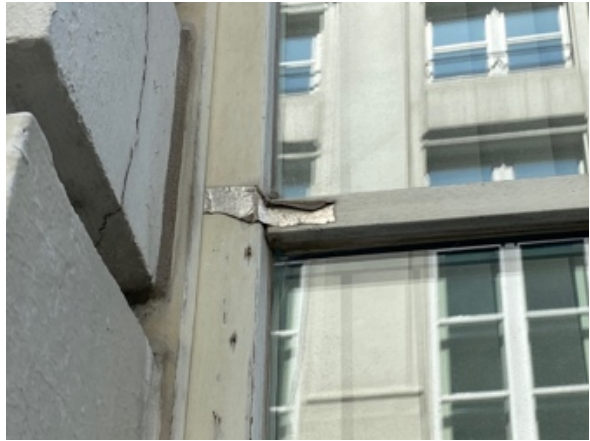
Het buitenschrijnwerk is nog in relatief goede staat, maar de verflaag is verweerd en bladdert af. Er zijn ook enkele onoordeelkundige herstellingen uitgevoerd. Deze ramen wijken wat af van traditioneel achttiende-eeuwse ramen. Ze hebben een vrij brede profilering en het vaste kader en de opengaande delen bevinden zich niet in hetzelfde vlak. De huidige ramen komen daarom wat zwaarder over dan het origineel model.

Verfwerk van ramen wordt schraal en plaatselijk onoordeelkundige herstellingen.

De keuze voor houten ramen, geschilderd in *couleur perle* (licht grijs - NCS 1002-Y) zoals momenteel bij het Martelaarsplein wordt uitgevoerd, wordt wel gevolgd. Gezien de optie voor een achterzetraam niet weerhouden werd, wordt geopteerd voor een zo performant mogelijk nieuw raam, doch met historische vormgeving en uitzicht. Voor de beglazing kiezen we hierbij voor vacuumbeglazing. Om koudebruggen te vermijden, zijn we voorstander van een doorlopende glasplaat met opgekleefde kleinhouten. Deze optie werd aanvaard door de KCML op de projectvergadering van 16 mei 2025.

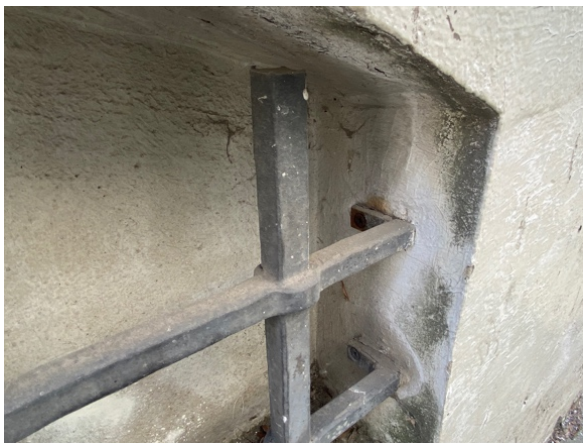
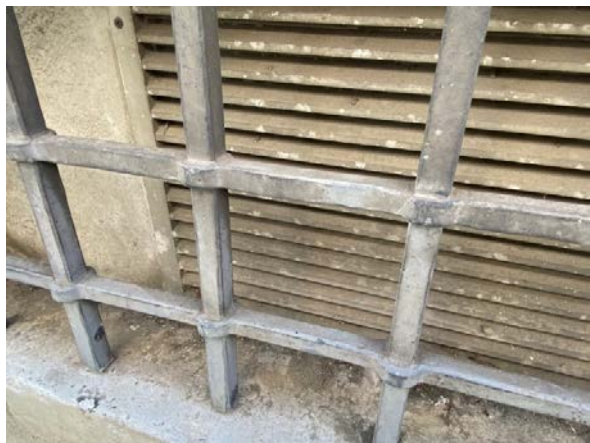
De diefijzers van de keldergaten tonen sterke vervuiling en er zijn lokale roestvlekken op te merken.

Roestvorming en vervuiling van diefijzers.

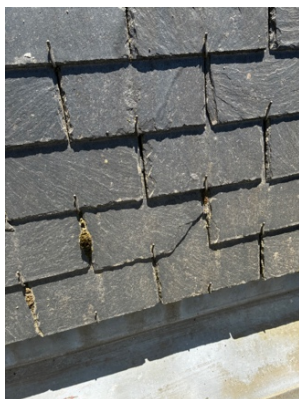
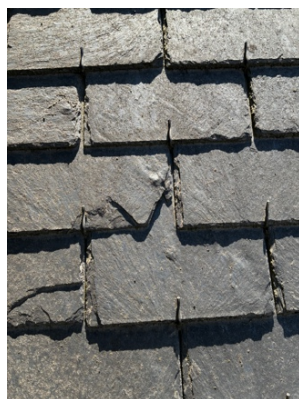
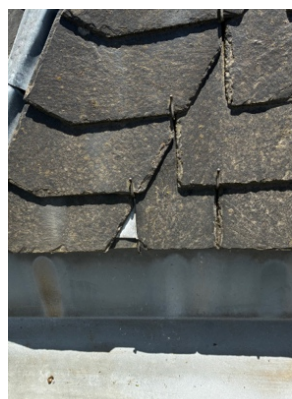
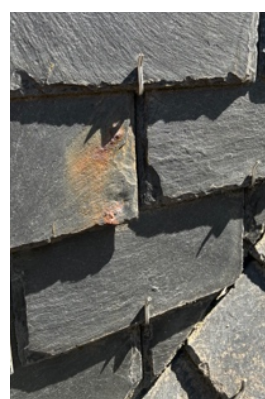
Over het algemeen is het dak in goede staat maar wat vervuild. Er is mos-en algenvorming te bespeuren, vooral aan de noordzijde van de dakkapellen. Op het dak zijn enkele leien uitgeschoven en een aantal gebroken. Op sommige plekken is er piriet aanwezig op de leien.

Mosvorming en vervuiling van de leien dakbedekking. Plaatselijk uitgeschoven, gebroken leien en aanwezigheid van piriet

De huidige dakvorm, materialisatie en dakkapellen lijken identiek aan de originele vormgeving en passen bijgevolg in de 18^{de}-eeuwse traditie. Dit wordt behouden. De huidige dakbedekking met leien is in algemeen goede staat. We gaan uit van behoud, reiniging en lokaal herstel waar nodig. Het buitendaks schouwlijf dateert ook van de jaren '90. Het metselwerk, voegwerk en afdeksteen zijn nog in goede staat. Dit wordt ook behouden. Het nazicht en eventueel lokaal herstel van loodwerken aan de noordbomen, nok en rond dakdoorbrekingen (schouwen, dakkapellen, ...) wordt voorzien. De zinken bakgoot is nog in goede staat. Ook hier wordt lokaal herstel waar nodig voorzien.

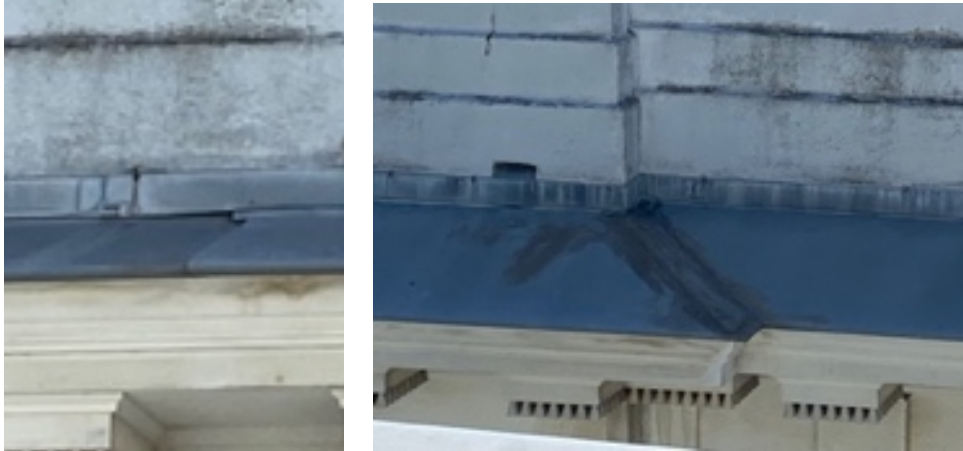
De kroonlijst en de muuropstand zijn aan de bovenzijde afgewerkt met zinken bedekking. Deze lijkt in algemeen goede staat, behalve de soldeernaden. Deze zijn op enkele plaatsen erg slordig afgewerkt en staan soms open.

Openstaande en slordig afgewerkte naden van de zinken afdekking van de kroonlijst

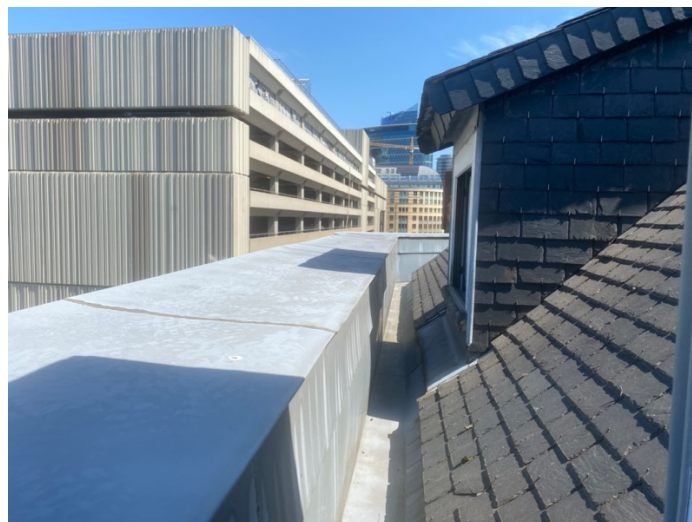
De bakgoot is licht vervuild maar lijkt nog in goede staat.
