REPORTAGE PHOTOGRAPHIQUE

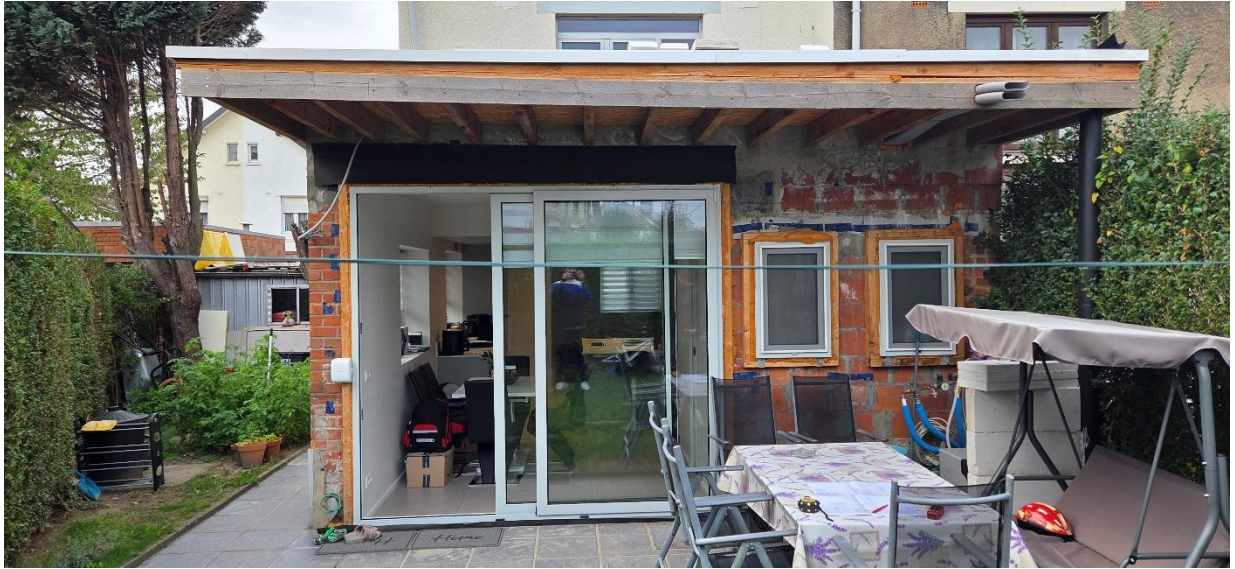
Photo 01 – Auvent arrière à régulariser

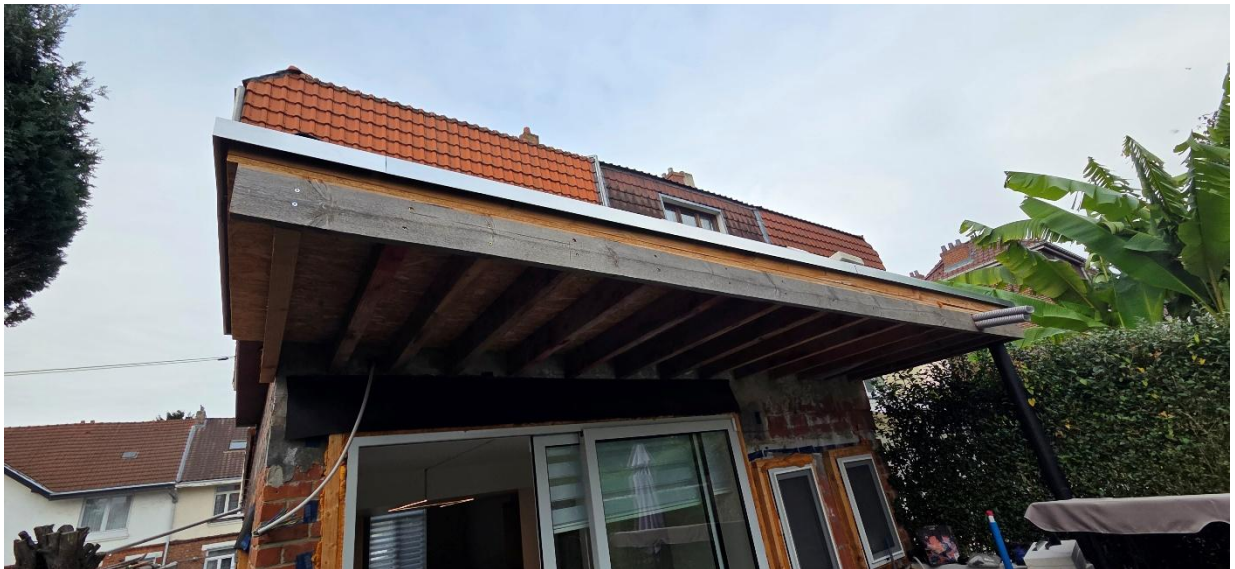
Photo 02 – Auvent arrière à régulariser
