23-024 PROMIRIS – Bisschoffsheimlaan Brussel

Note de concept Stabilité

Ing. De Geyter Robbe
Director Structural Engineering B2Ai

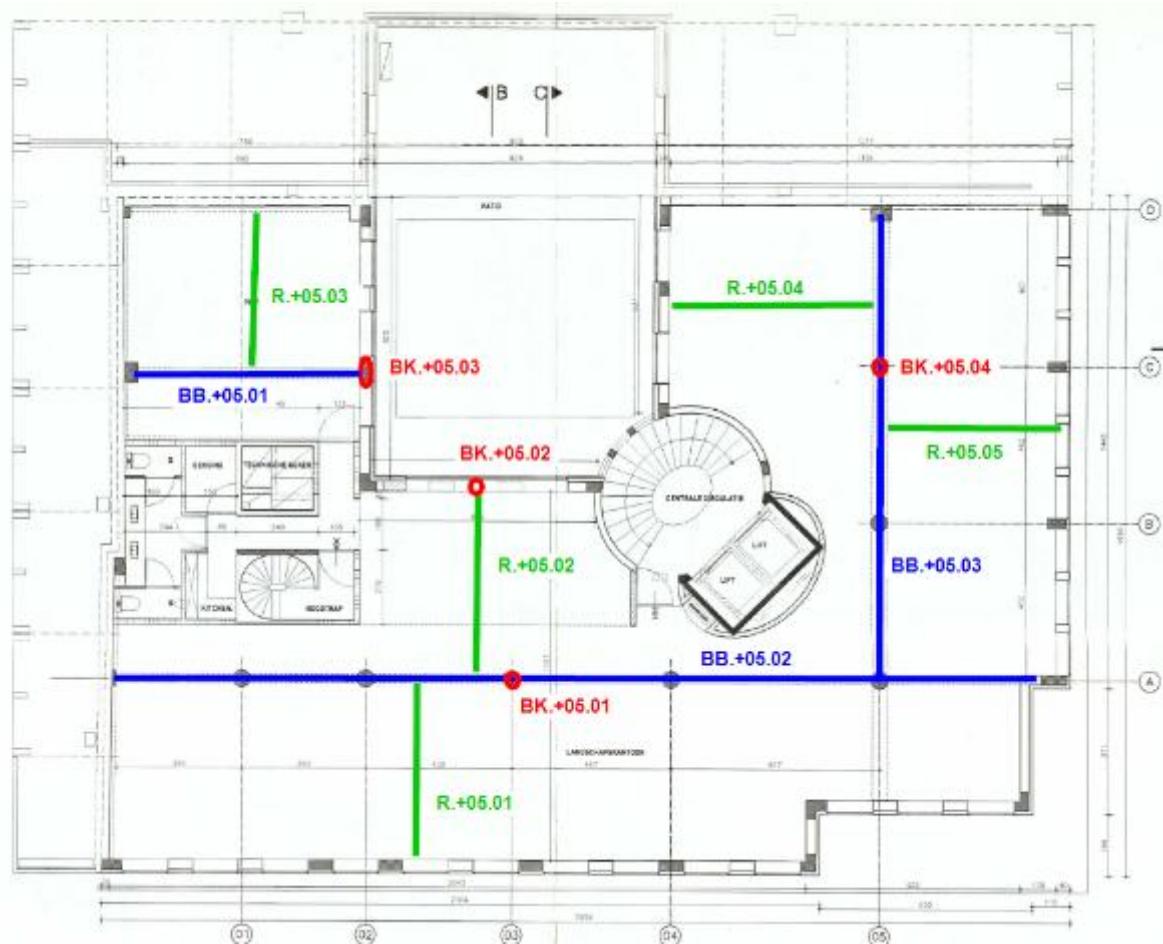
Le plancher nervré actuel offre une capacité portante résiduelle calculée comprise entre 80 et 300 Kg/m².

R.+05.01 Le plancher nervré a une capacité portante suffisante pour le retrait actuel aux +06 à +08

R.+05.02 Bien que ce plancher nervré soit suffisant pour une affectation de bureau suivant l'ancienne norme NBN B03-103 de 1976 puisqu'elle requiert une surcharge d'exploitation de 200 Kg/m² avec une chape légère d'environ 100 Kg/m², soit 300 Kg/m² au total, il n'est plus suffisant suivant l'Eurocode qui requiert une surcharge d'exploitation de 300 Kg/m² qui, associée à une chape, entraînerait une surcharge totale d'environ 450 Kg/m².

BB.+05.01 La poutre en béton est légèrement surchargée dans la situation actuelle.

La structure existante des poutres est actuellement légèrement surchargée. Cela signifie que les coefficients de sécurités imposés par l'Eurocode ne seront pas conformes.

Dans la nouvelle situation, résidence pour étudiant on pourrait cependant remplacer la chape existante par une chape allégée afin de rester sous une charge d'exploitation totale de 300 Kg/m^2 et permettre l'installation de charges fixes types cloisons légères.

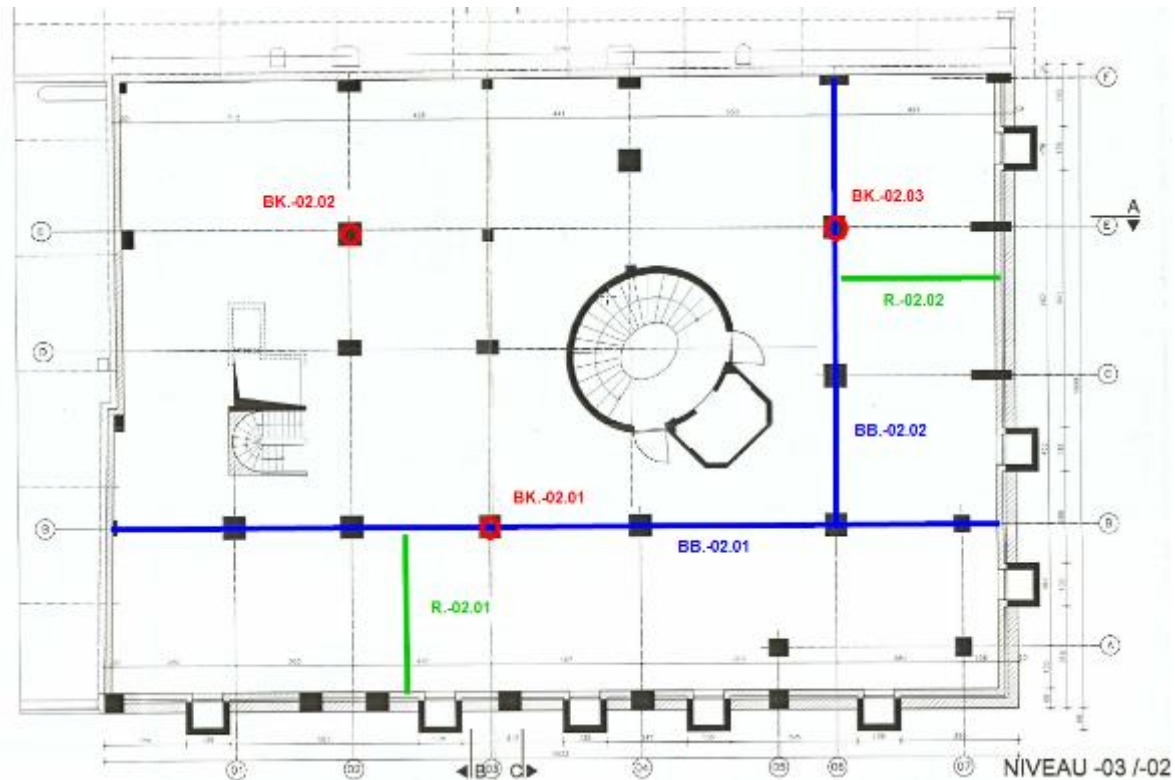
| R.-02.01 | Le plancher nervuré a une capacité portante juste suffisante en l'état actuel des charges. |
| R.-02.02 | Le plancher nervuré a une capacité portante suffisante |
| BB.-02.01 | La poutre en béton est légèrement surchargée dans la situation actuelle.

Capacité insuffisante pour une fonction bureau ou résidentiel suivant les normes.
Il est recommandé de limiter l'occupation maximale de ces locaux et d'opter pour un revêtement de sol le plus léger possible, mais attention aux contraintes acoustiques. |

| BB.-02.02 | La poutre en béton est légèrement surchargée dans la situation actuelle.

Capacité insuffisante actuelle et future pour une fonction bureau ou résidentiel suivant les normes.
Il est recommandé de limiter l'occupation maximale de ces locaux et d'opter pour un revêtement de sol le plus léger possible, mais attention aux contraintes acoustiques. |

| BK.-02.01 | La colonne en béton a une capacité portante suffisante.

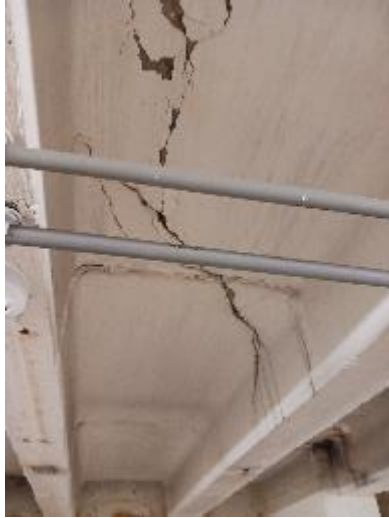
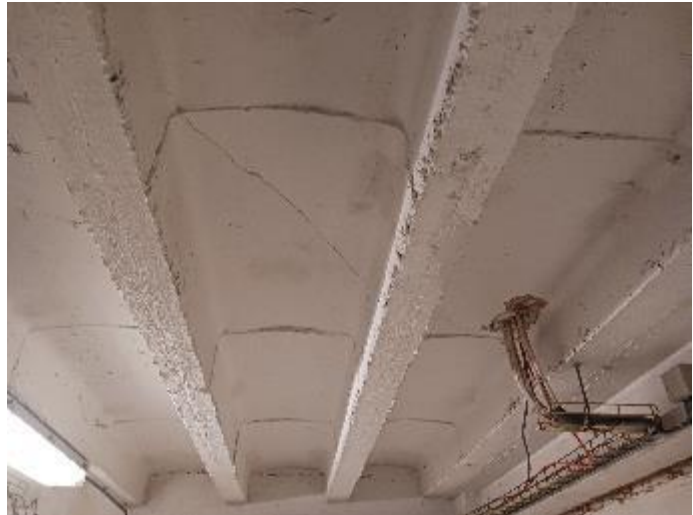
Dans les niveaux souterrains et hors-sol, des fissures diagonales ont été observées dans les planchers nervurés, traversant plusieurs travées.

Compte tenu de la situation des fissures (dans le plan des dalles), de leur angle de diffusion par rapport à la direction des nervures du plancher et leur agencement dans l'espace, elles sont caractéristiques de ruptures par cisaillement par des efforts horizontaux.

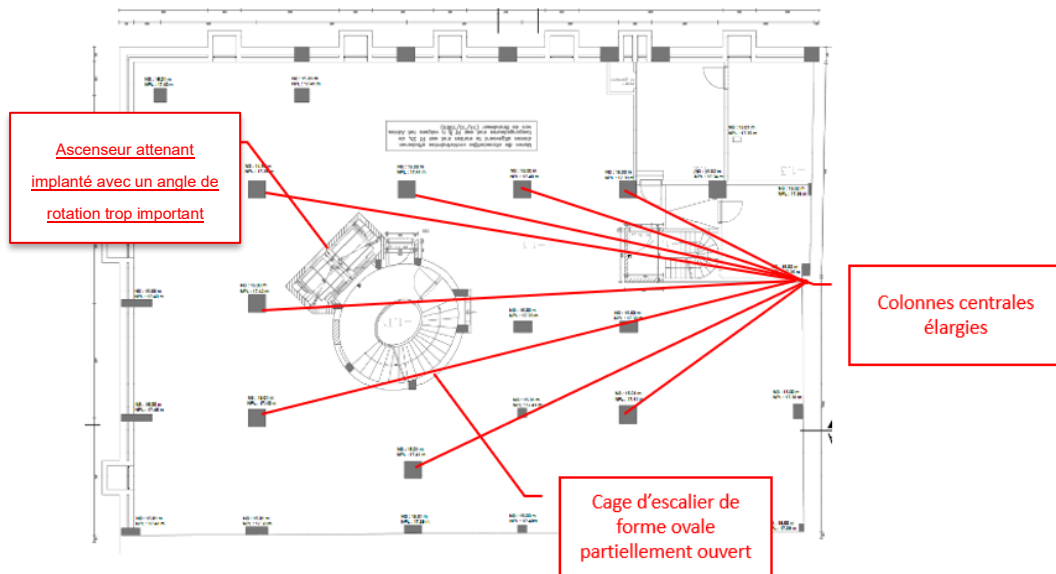
Or, l'analyse du système de structurel actuel nous montre que le bâtiment présente une très grande faiblesse dans sa stabilité horizontale, du fait du manque d'appuis horizontaux. En effet, nous constatons :

- Une cage d'escalier de forme ovale avec des murs ouverts, et donc interrompus, dont la structure est principalement constituée de colonnes de faible section en béton armé et de remplissage en maçonnerie (voir sondages réalisés). De par sa forme et ses faibles composantes structurelles, cet ouvrage ne peut opposer une raideur suffisante au déplacement horizontal de la structure.
- Un escalier attenant, implanté avec un angle de rotation trop important, qui ne permet pas, non plus, un appui horizontal suffisant pour ces charges
- Des colonnes en béton armé élargies distribuées dans la zone centrale, à chaque niveau de plateau, qui, avec leur propre raideur flexionnelle, opposent une trop faible résistance aux efforts horizontaux qui leurs sont appliquées depuis les façades et les murs enterrés

Vue en élévation, la structure du bâtiment se comporte comme un système de masses / ressorts dont la tenue horizontale dépend essentiellement de la souplesse des colonnes. Chaque masses représentant la sommes des charges cumulées à chaque niveaux et chaque ressort représentant la rigidité horizontale qu'opposent les colonnes niveaux par niveaux.

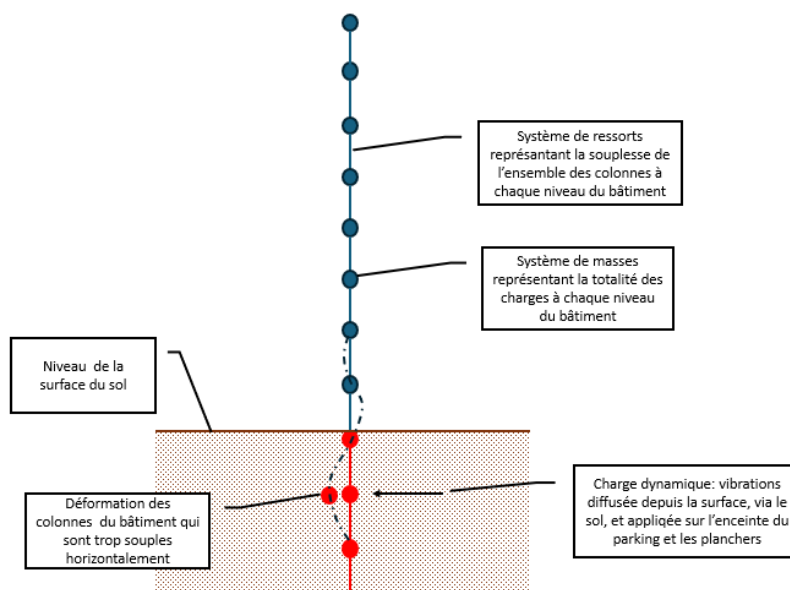
Or, aux niveaux souterrains, l'enceinte des parkings est soumise à la pression horizontale active des terres extérieures qui s'y appuient. Ce sol est également vecteur de transmission de charges dynamiques horizontales tels les vibrations provenant de la circulation dense aux abords du bâtiment.

Ce principe de transmission appliqué à ce système trop souple est schématisés par la figure ci-dessous.

Ceci nous permet de conclure à une mauvaise conception structurale d'origine du bâtiment qu'il conviendrait de corriger avec des travaux de renforcements très lourds et coûteux !

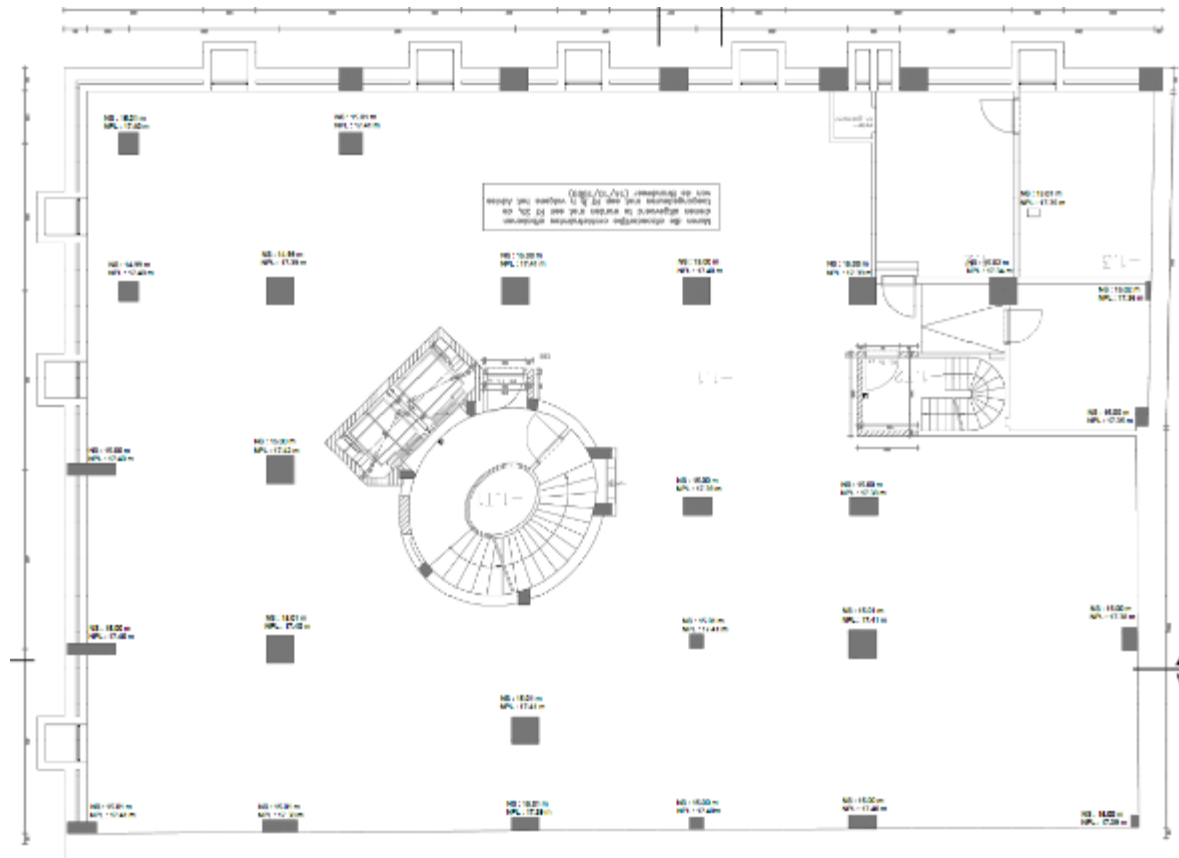
Aussi, ces fissures résultent également de tassements différentiels du bâtiment, causés par une différence de mouvement entre les murs de façade et les colonnes centrales.

Pour vérifier cette hypothèse, des mesures ont été réalisées afin de contrôler la position du plancher de couverture du sous-sol ainsi que des dalles des niveaux -01, -02 et -03.

Aucune conclusion ne peut être tirée de ces résultats concernant d'éventuels tassements. Les valeurs présentent une déviation homogène sur l'ensemble de la surface et restent dans les tolérances de construction.

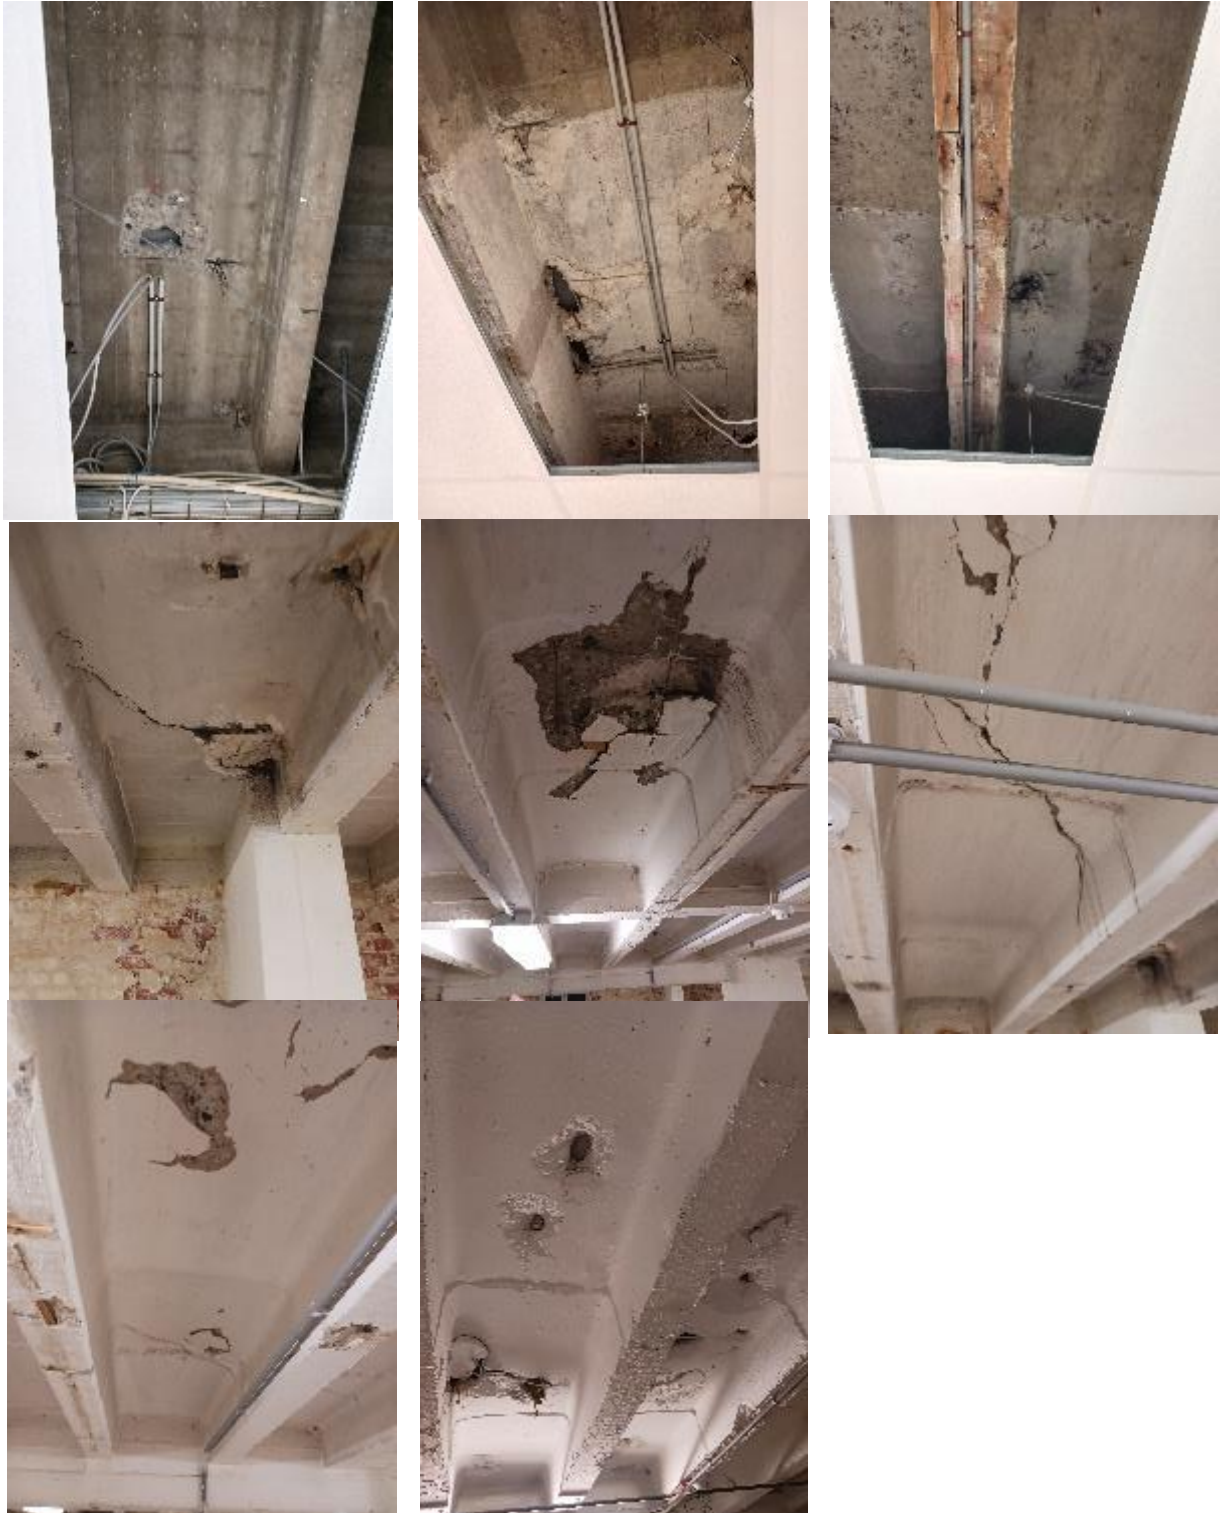
Cependant, de nombreuses traces de béton écaillé ou fissuré sont visibles sur l'ensemble du bâtiment. Si une prolongation de la durée de vie du bâtiment est souhaitée, toutes ces zones devront être réparées (décapage des parties instables, application d'un antirouille sur les armatures corrodées, ragréage au mortier spécifique). Ce travail complexe entrainera des coûts importants sans garantie d'obtenir un résultat 100% satisfaisant.

Beaucoup des dommages semblent être causés par de petits travaux de rénovation dans le bâtiment :

- Installation d'éclairages
- Retrait de chape et remplacement par une nouvelle
- Perforation pour diverses techniques notamment boîtes de sol.

Cette dégradation importante est liée à la faiblesse et à la fragilité de la structure en béton existante. Une rénovation lourde, comme prévu, entraînera de nombreuses autres dégradations qu'il faudra veiller à systématiquement réparer pour préserver l'intégrité structurelle du bâtiment.

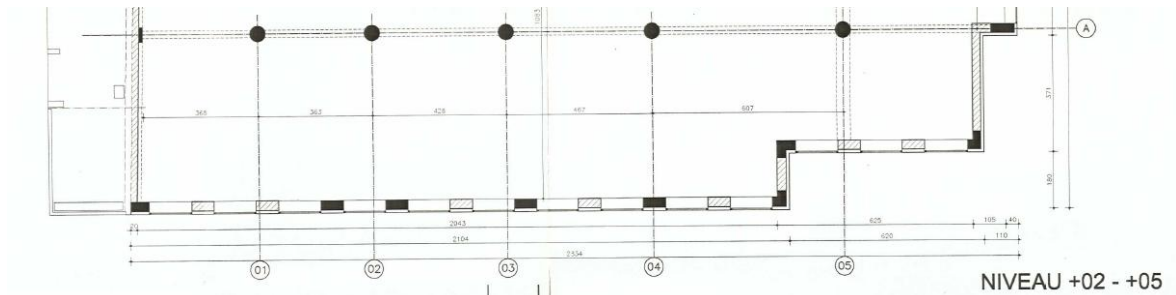
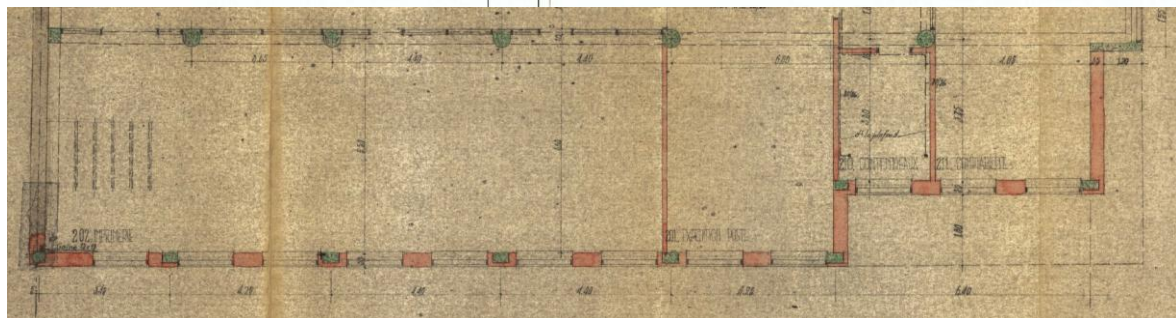
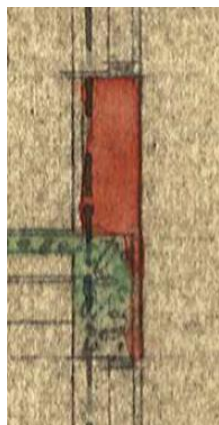
La façade existante est composée de colonnes en béton et de poutres en béton avec des murs en maçonnerie remplissant les espaces. Chaque travée de façade n'est pas équipée d'une colonne en béton.

Dans la situation actuelle, il y a une transmission directe des forces de façade dans la structure en béton par l'intermédiaire des planchers. Lorsqu'une isolation supplémentaire est installée avec une cavité et un revêtement de façade, ce dernier crée un moment de rotation sur la maçonnerie existante. **Il est fort probable que la maçonnerie existante ne soit pas conçue pour supporter de tels efforts, et un remplacement par du béton est recommandé.**

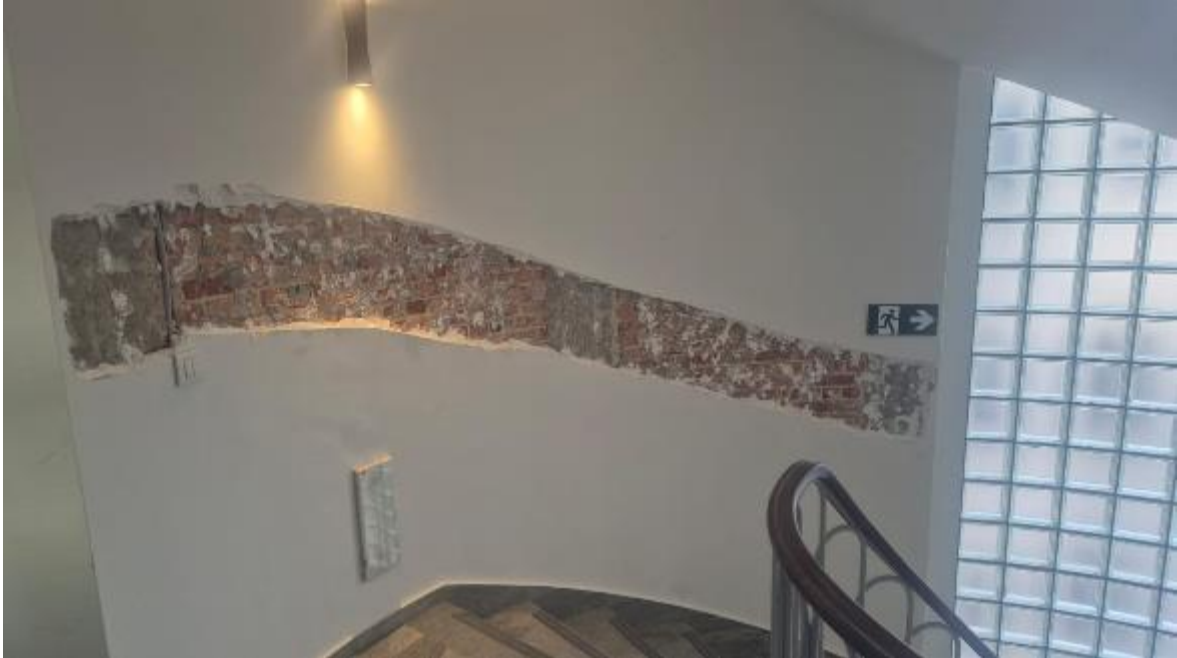
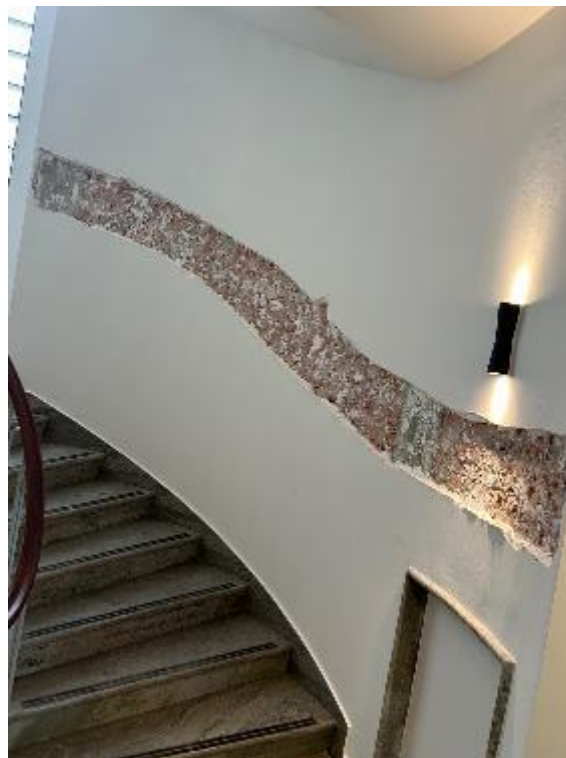
Nous avons dès lors commandé un sondage qui a mis en évidence que le noyau de l'escalier est composé de colonnes en béton avec un double mur de briques entre elles. Cela entraîne un noyau plus faible que s'il avait été entièrement réalisé en béton.

La maçonnerie est caractérisée par sa faible résistance en cisaillement. Or, la fonction principale d'un noyau central est justement de rediriger les forces horizontales appliquée au bâtiment vers les fondations (contreventement) via les murs en maçonnerie. Ce qui entraîne la formation de bielles de compression dans la maçonnerie, associées à des contraintes importantes de cisaillement. La capacité d'un mur en maçonnerie pour supporter les efforts horizontaux de design d'un bâtiment est donc très limité, voir souvent insuffisante.

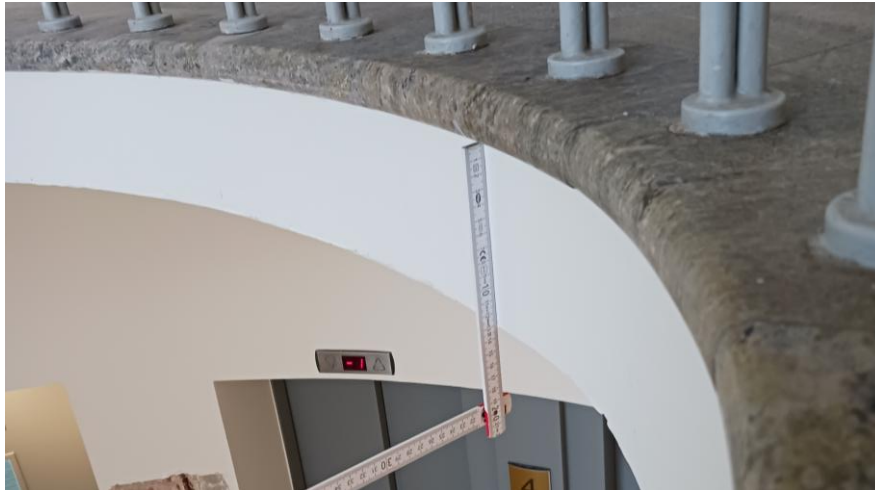
L'escalier existant est constitué d'une dalle en béton coulée sur place de 12 cm d'épaisseur, posée tout autour sur les murs en maçonnerie.

La finition en marbre existante semble être directement reliée à la structure en béton par une fine couche de mortier ou de colle.

Comment cet escalier est connecté à la structure existante ou quel type d'armature est présent n'est pas connu. On suppose que la structure en béton a été coulée en continu et qu'il existe une armature qui court de l'escalier à la dalle de l'étage. Cela complique la démolition du bâtiment autour de l'escalier. Les vibrations et les tensions de traction seront directement transmises. Les marches en marbre collées risquent donc de se fissurer et de se briser très rapidement.

La capacité portante de l'escalier est actuellement inconnue. Il est donc nécessaire de recenser toute l'armature.

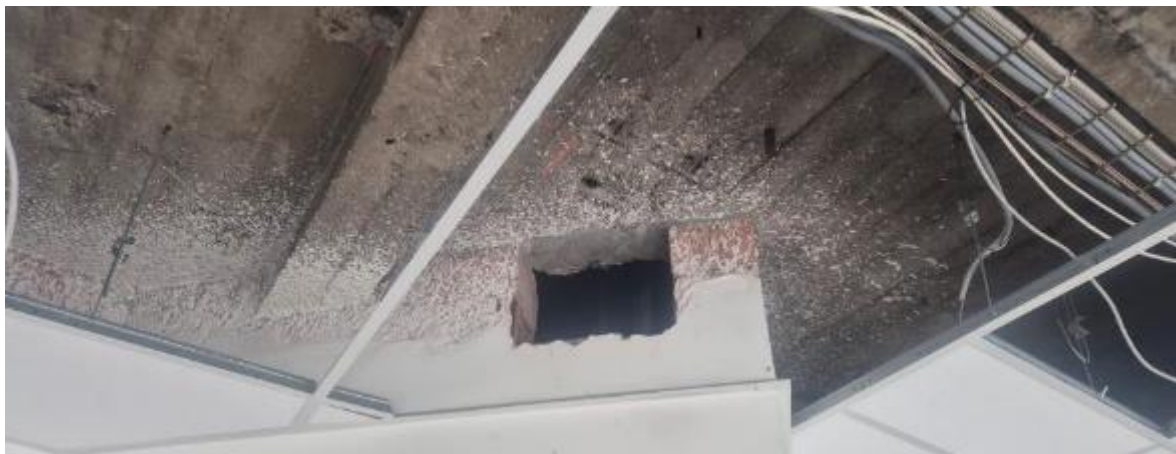
Nous espérons qu'elle soit en béton armé afin de rigidifier l'escalier lors de la démolition. Malheureusement les sondages ont montré qu'elle était réalisée en maçonnerie avec de blocs céramiques. Sa stabilité sera compromise en cas de démolition partielle (avec maintien de l'escalier). La contribution de cette construction à la stabilité est tellement limitée qu'il est préférable de démolir également la trémie d'ascenseur.

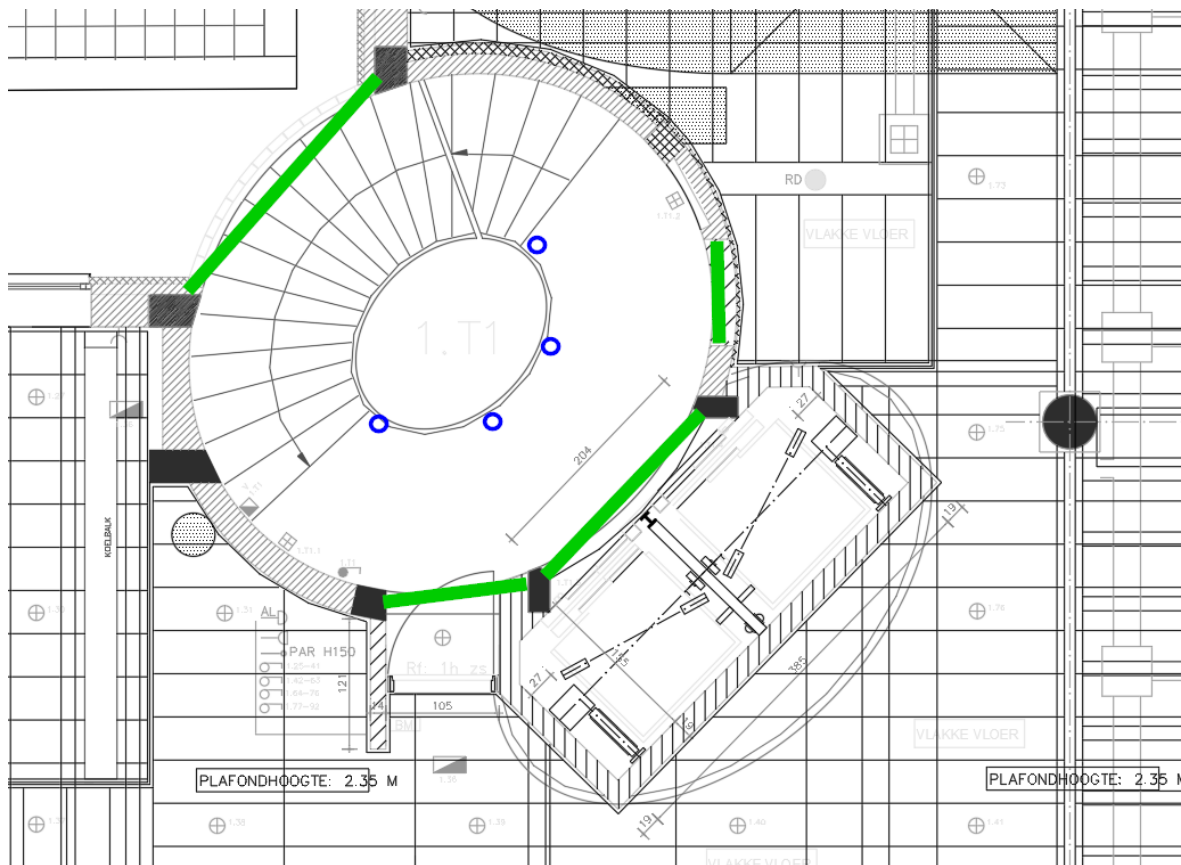
Dans le cas d'une démolition où l'escalier existant est conservé, il est nécessaire de s'assurer que l'escalier forme un ensemble suffisamment rigide.

- Les zones où il n'y a pas de maçonnerie doivent être équipées de supports de compression.
- Étant donné que le palier est peut-être relié à la dalle du étage, il est recommandé d'installer également un **étançonnement vertical**. Cela servira à la fois de support pour le palier et à limiter les vibrations.
- La structure autour de l'escalier doit être démolie très prudemment. Il est conseillé de le faire manuellement ou par découpe, ce qui entraînera une phase de démolition beaucoup plus longue.
