## RAPPORT DE DIAGNOSTIC TECHNIQUE

### Bld Bischoffsheim 11, 1000 Bruxelles

**Rapport : 1364-02/R01/REV02 (Date de révision : 08/12/2025)**

**Date : 20/06/2025**

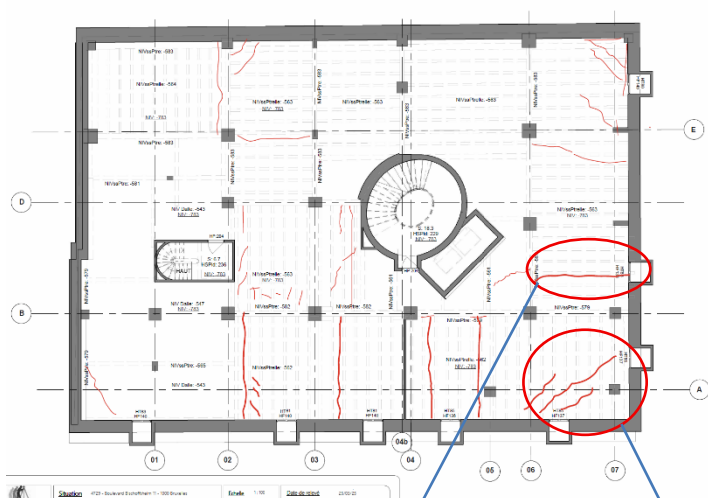
Figure 1 - Localisation des fissures observées au niveau -3

- Des fissures ont été observées au niveau des dalles nervurées à tous les étages du bâtiment, avec une concentration plus importante et marquée dans les niveaux en sous-sol.
- Elles se présentent selon les configurations suivantes :
  - le long des nervures
  - en diagonale entre les nervures
  - et localement au droit des poutres principales
- Les illustrations ci-dessous présentent, à titre indicatif, la localisation des fissures relevées aux niveaux -3 et -2.

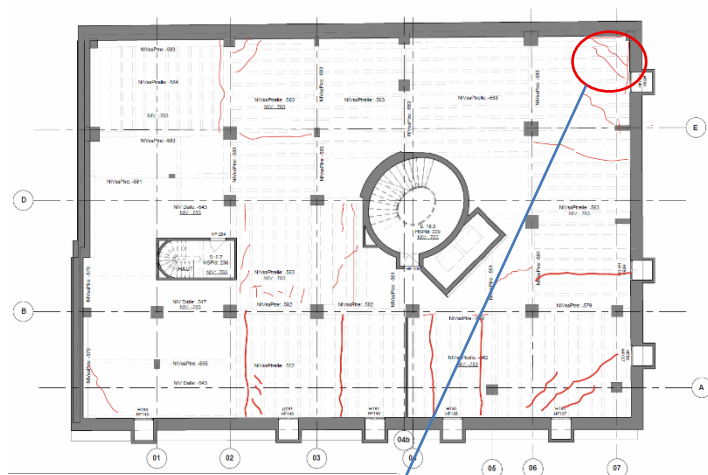
Figure 3 - Localisation des fissures observées au niveau -3

- À plusieurs angles du bâtiment, des fissures diagonales ont été observées dans les planchers.
- Dans certains coins en sous-sol, un affleurement entre poutres, notamment aux intersections, a été constaté.
- Sur l'une des poutres concernées, une fissure traversante de la section a été relevée.
- L'observation de cette fissure a permis de voir le manque d'armatures inférieures au niveau de l'appui.

Les observations relevées, telles que les affleurements entre poutres, les fissures diagonales dans les planchers, et les fissures traversantes dans certaines poutres, suggèrent un comportement global faiblement contreventé. La rigidité latérale de la structure semble limitée, en particulier aux angles du bâtiment et dans les niveaux inférieurs.

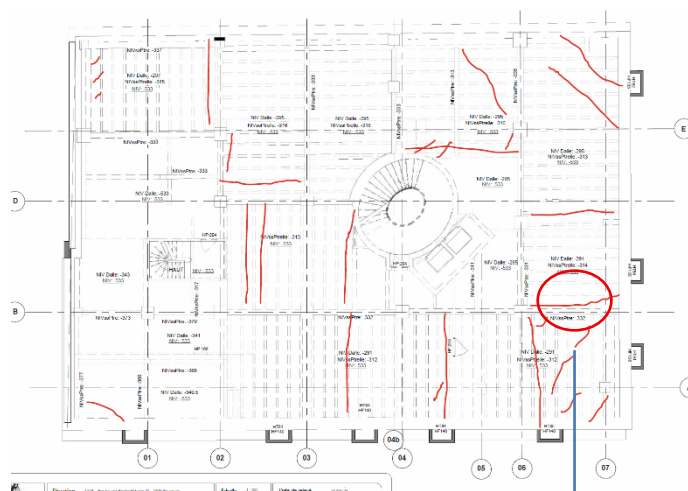
Figure 4 - Localisation des fissures observées au niveau -2

- Plusieurs poutres principales montrent des fissures transversales

- L'analyse de la capacité des poutres principales, réalisée selon la méthode des contraintes admissibles et sur base des résultats des sondages, indique que les sollicitations sur certaines poutres dépassent les valeurs de résistance admissible dans l'état actuel alors que d'autres satisfont à la surcharge utile de 300kg/m<sup>2</sup>.

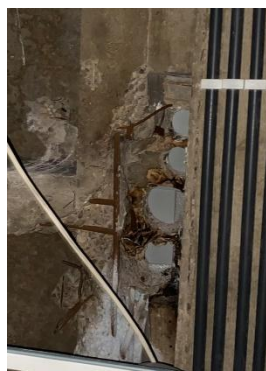
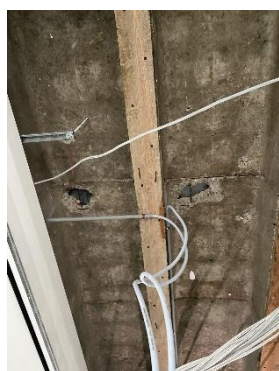
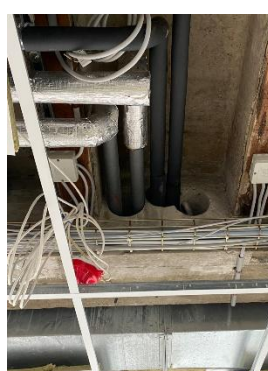
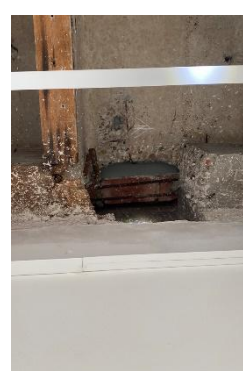
- Des interventions ayant affecté la structure porteuse ont été observées à plusieurs niveaux du bâtiment : ouvertures dans le béton, carottages...
- Ces interventions concernent localement la structure des dalles
- Des photos représentatives de ces altérations sont présentées ci-dessous à titre de documentation.

Cette situation est aggravée par un historique d'interventions locales non documentées (carottages, ouvertures...), qui affectent la fiabilité de lecture de la structure existante. Dans ces conditions, toute extrapolation des résultats ponctuels à l'ensemble de l'ouvrage demeure incertaine.
