**NOTE EXPLICATIVE PEB CHASSIS EXISTANTS chaussée de Stockel 61 / DEMANDE DE PERMIS POUR LA REALISATION D'UNE LUCARNE EN FACADE ARRIERE POUR RENDRE HABITABLE LE GRENIER PLUS REGULARISATION CHASSIS EN FACADE AVANT**

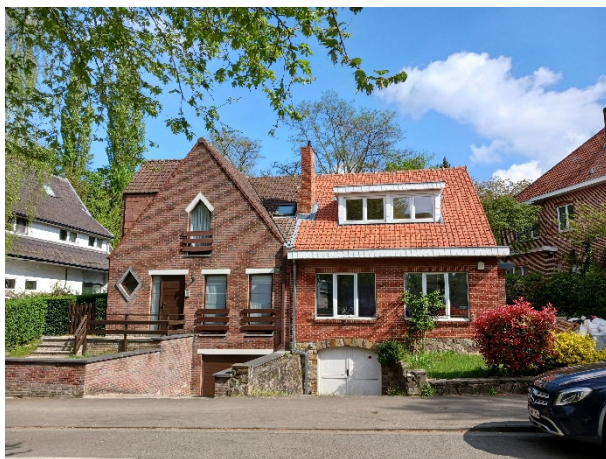
Photo 1 – encadrement châssis avant

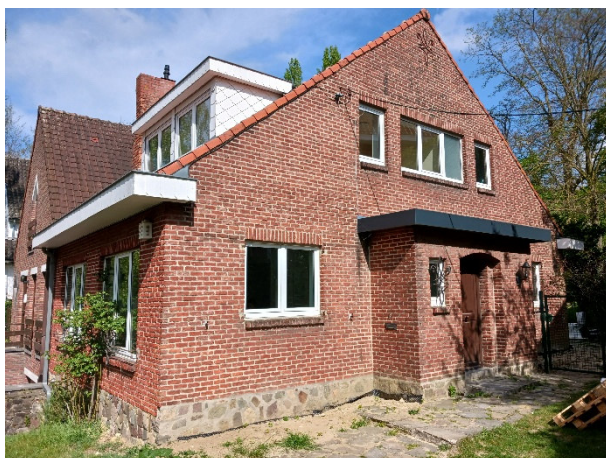
Photo 2 – encadrement châssis latérale

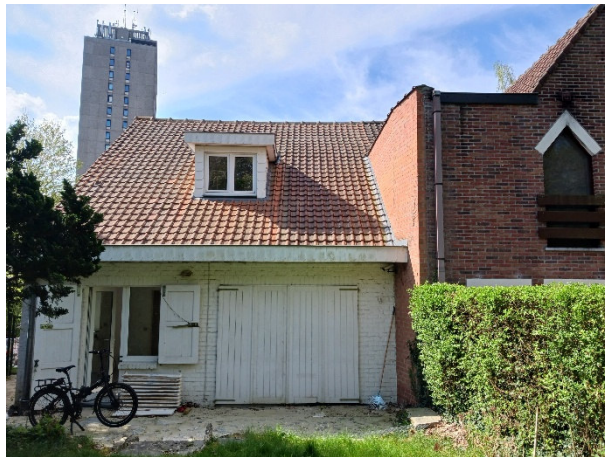
Photo 3 – encadrement châssis arrière

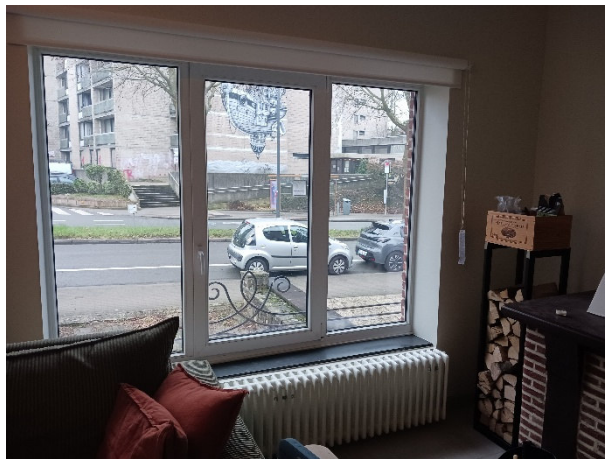
Photo 4 – châssis à gauche rez-de-chaussée façade avant (vitre remplacée)

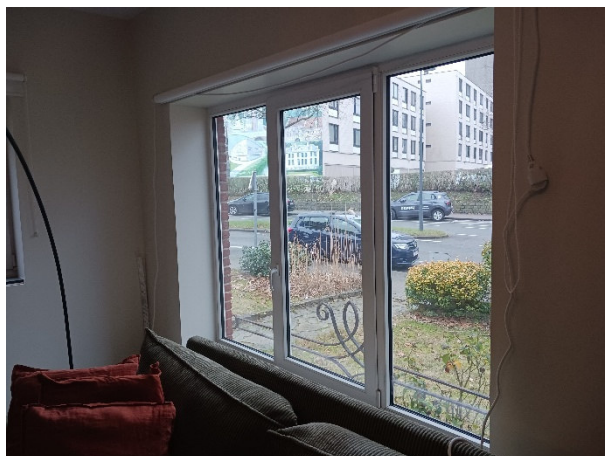
Photo 5 – châssis à droite rez-de-chaussée façade avant (vitre remplacée)

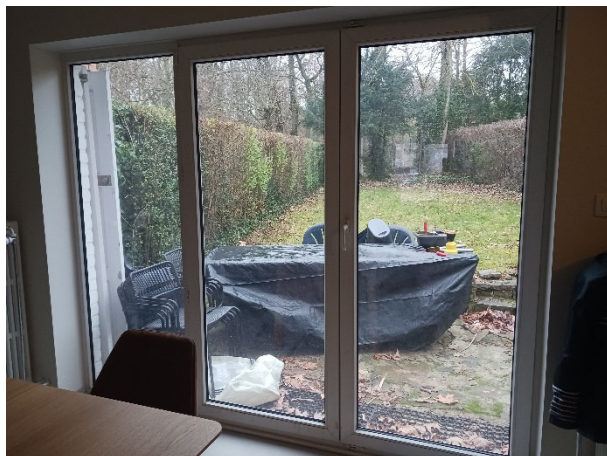
Photo 6 – châssis porte fenêtre rez-de-chaussée façade arrière (séjour, vitre remplacée)

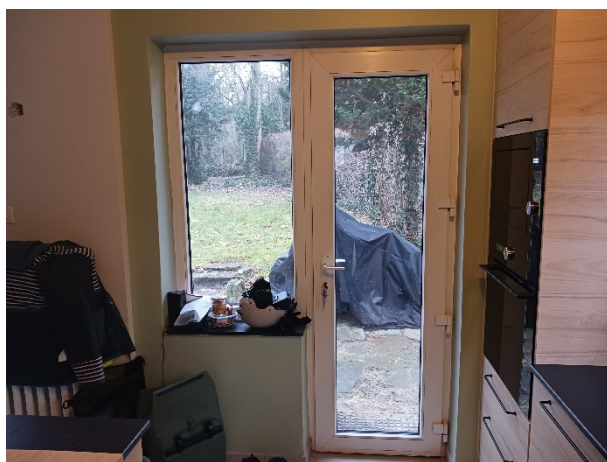
Photo 7 – châssis porte fenêtre et fenêtre rez-de-chaussée façade arrière (cuisine, vitre remplacée)

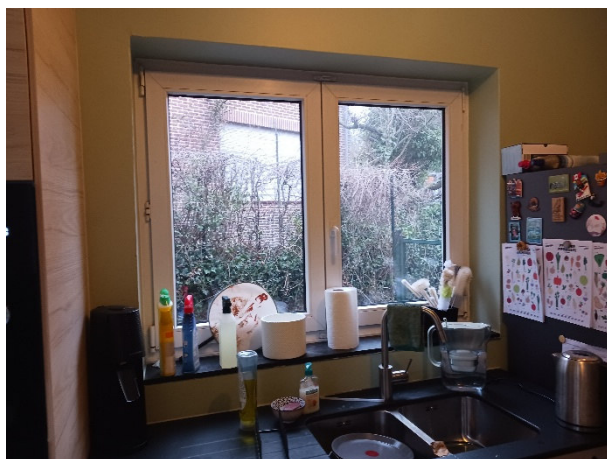
Photo 8 – châssis fenêtre rez-de-chaussée façade latérale cuisine (vitre remplacée)

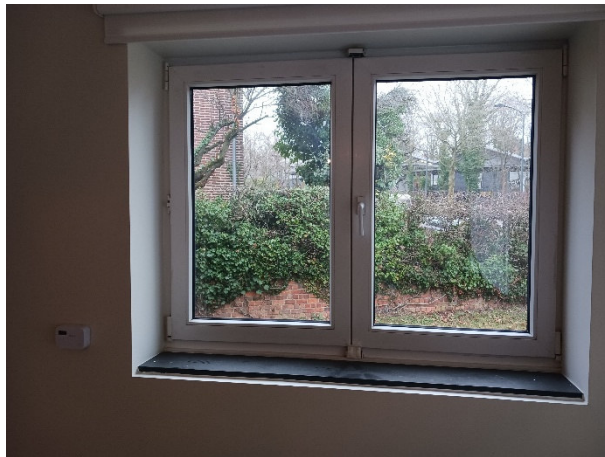
Photo 9 – châssis fenêtre rez-de-chaussée façade latérale séjour (vitre remplacée)

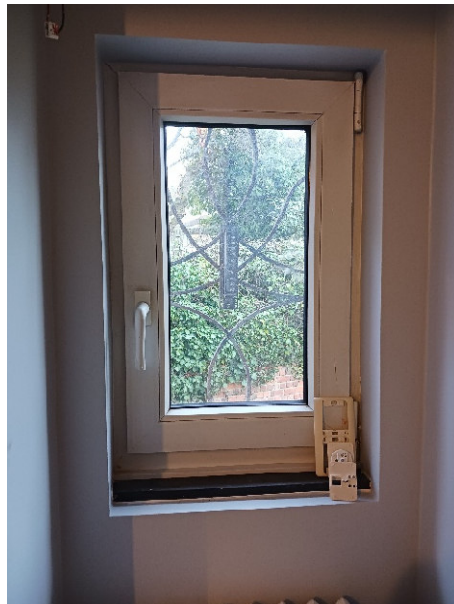
Photo 10 – châssis fenêtre rez-de-chaussée façade latérale hall d'entrée (vitre remplacée)

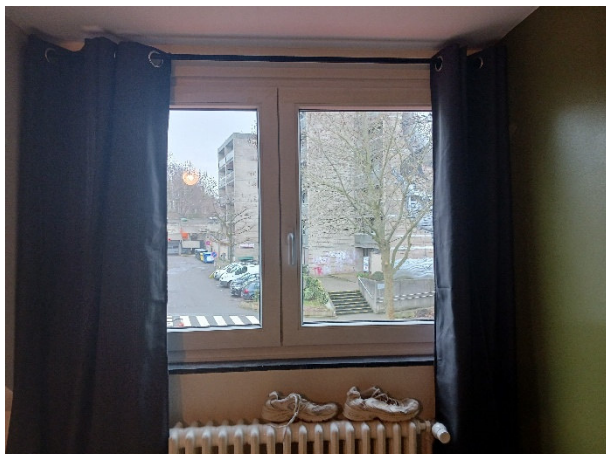
Photo 12 – châssis fenêtre première étage à droite façade avant chambre (vitre remplacée)

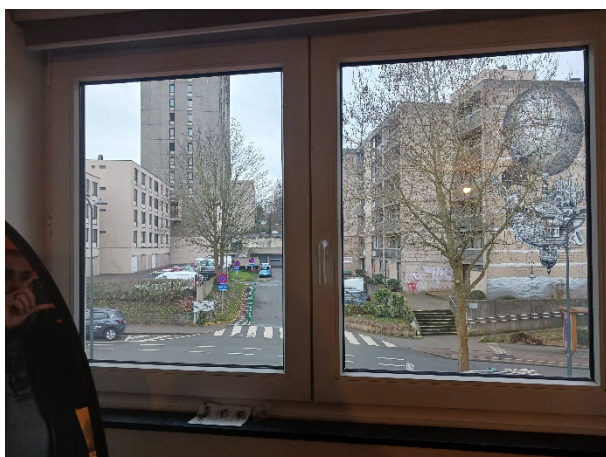
Photo 13 – châssis fenêtre première étage à gauche façade avant chambre (vitre remplacée)

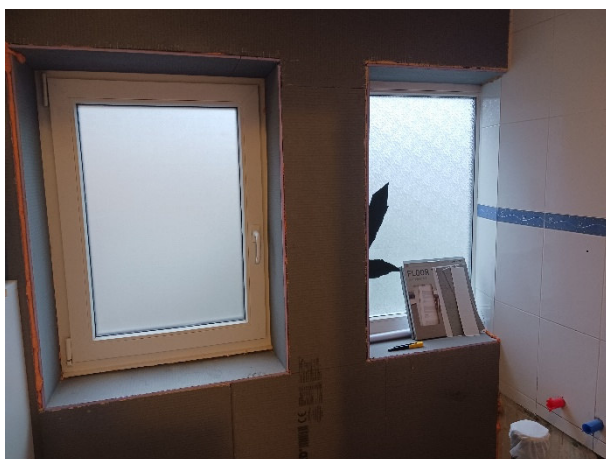
Photo 14 – châssis fenêtre première étage façade latérale salle de bain (vitre remplacée)

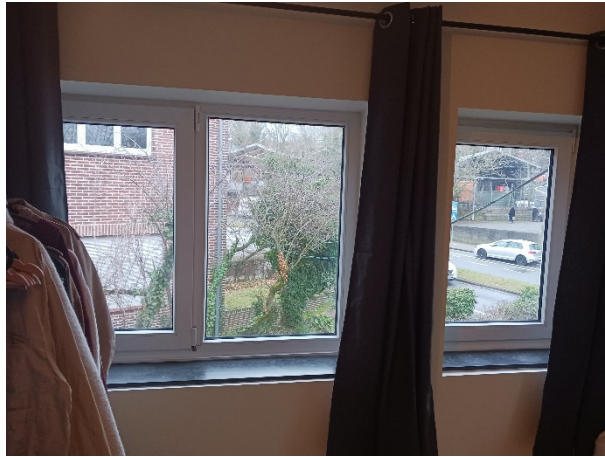
Photo 15 – châssis fenêtre première étage façade latérale chambre (vitre remplacée)

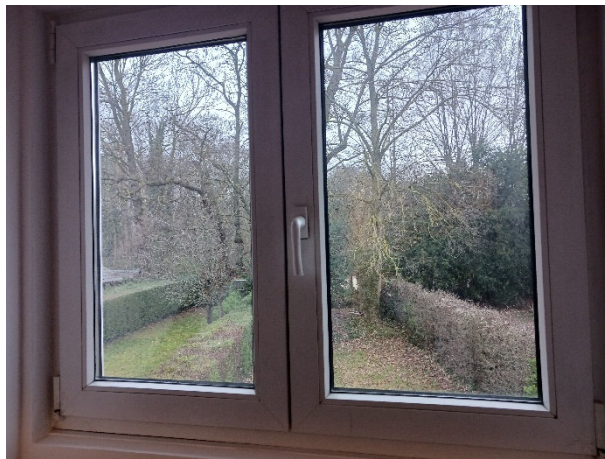
Photo 16 – châssis fenêtre première étage façade arrière (lucarne, vitre d'origine)

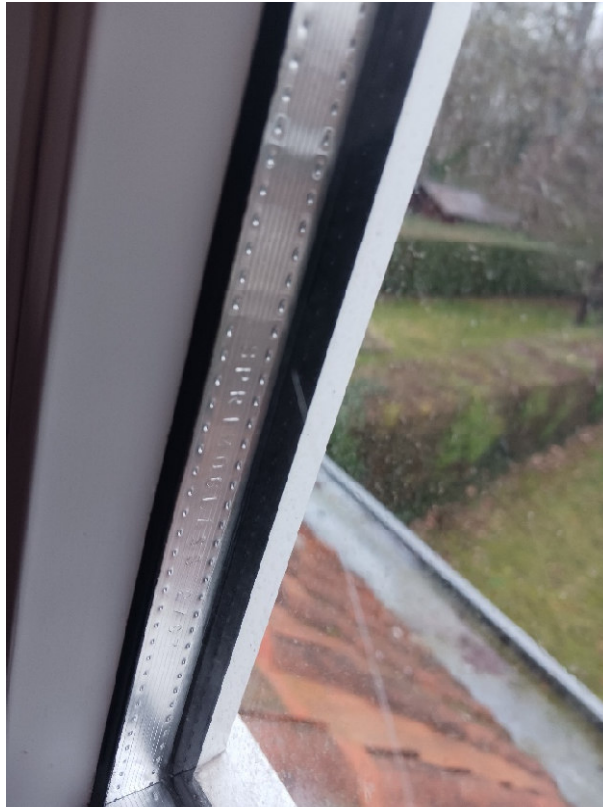
Selon la photo prise par google « street - view » qui montre que les châssis étaient déjà les mêmes en 2009 (il est fort probable que la même condition était présente en 2008) mais surtout par la photo de l'intercalaire des vitres qui montrait l'année 1997 pour un des châssis de la maison. Cette date n'est pas visible dans tous les châssis car certaines ont fait l'objet d'un remplacement du vitrage intérieur.

Photo 17 – intercalaire châssis fenêtre première étage façade arrière (lucarne, vitre d'origine) qui montre la date du 1997
