# UCCLE ARBOREA YOBO

CONSTRUCTION D'UN IMMEUBLE DE LOGEMENTS AVEC RDC COMMERCIAL

## NOTE TECHNIQUE – MODIFICATIONS

### NOTE TECHNIQUE – CONSERVATION DE LA FAÇADE BEAU SÉJOUR 2

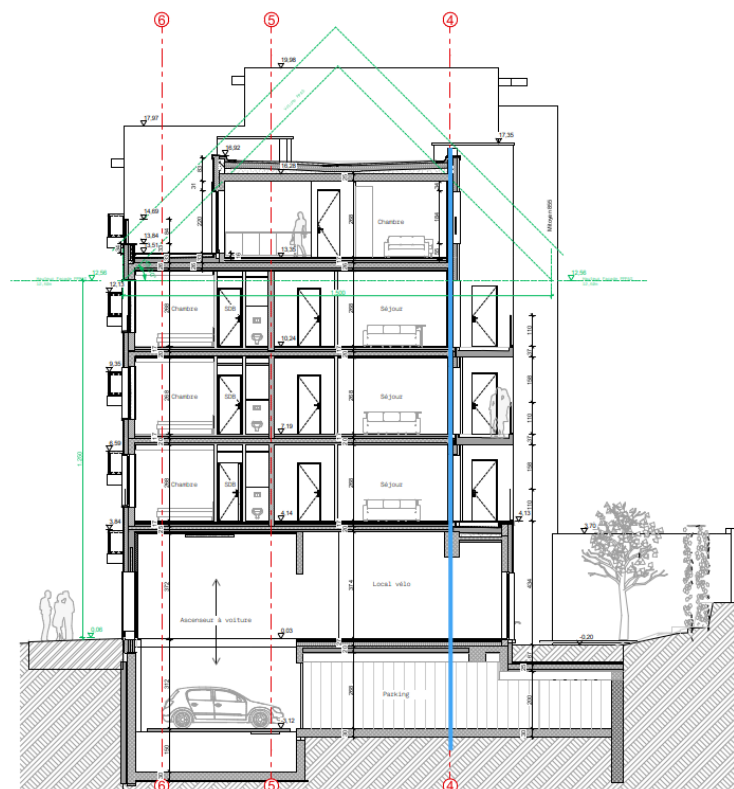
Figure 1: Alignement de la façade avec la structure, extrait des plans d'architecture

L'augmentation de 27 cm de la profondeur de la façade arrière résulte de la modification des dimensions et positions des colonnes porteuses. Ceci est dû aux raisons suivantes :

- Premièrement, l'aménagement initial du sous-sol était difficilement praticable pour le passage des véhicules.
- Deuxièmement, les pieux sécants longeant le mur mitoyen de l'avenue Beau Séjour ont été reculé de 1m par précaution par rapport aux fondations mitoyennes, causant une diminution de la surface du sous-sol.

Afin de fluidifier la circulation du sous-sol et conservé les fonctions projetées, la structure de celui-ci a été retravaillée, conduisant à augmenter la distance entre les colonnes, et modifier leurs dimensions.

Par souci de cohérence structurelle et afin de maintenir l'ensemble des éléments structurels alignés sur un même axe porteur, la totalité de la façade arrière a été décalée en conséquence.

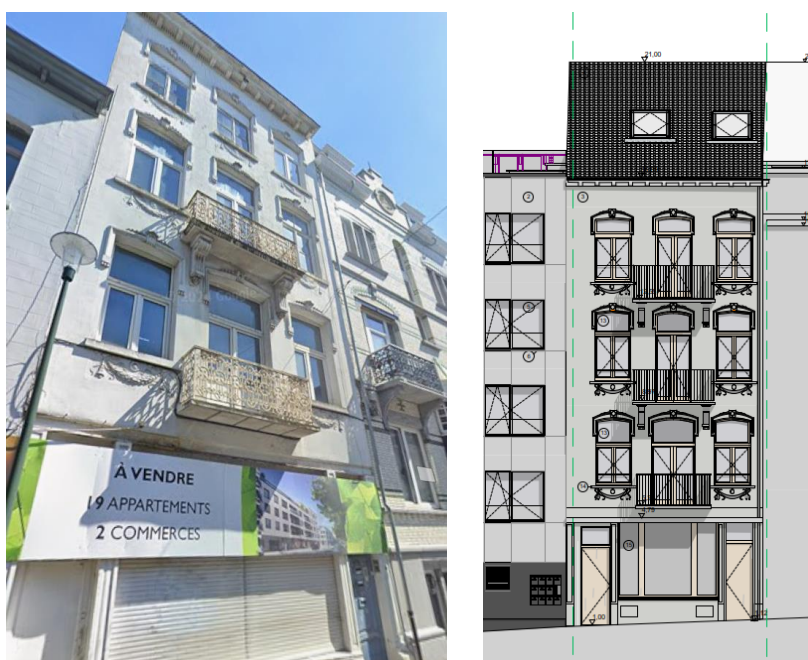
Figure 2: Façade étudiée - Extrait de Google Maps (gauche) – Extrait des plans d'architecture (droite)

Le bâtiment date probablement de la fin du XIXe siècle ou du tout début du XXe siècle. La façade reflète les caractéristiques architecturales de cette époque, notamment par la présence de balcons en ferronnerie décorative, d'ornements, ainsi que par un enduit peint recouvrant la maçonnerie.

L'état de la maçonnerie révèle des signes de dégradation, notamment des effritements localisés au niveau des briques ainsi qu'une détérioration visible des joints. Ce type de dégradation favorise la pénétration d'humidité, ce qui peut compromettre la cohésion de l'ensemble, et réduire significativement la résistance mécanique de la façade, tant en compression qu'en cisaillement. La perte de continuité du mortier peut également entraîner le décollement de certaines briques, augmentant ainsi le risque d'instabilité locale.

Par ailleurs, l'absence de tout appuis arrière, du fait de la démolition des structures internes, expose la façade à des sollicitations accrues, notamment sous l'effet du vent ou des vibrations du chantier. Les fissures préexistantes risquent alors de se propager rapidement, en particulier dans les zones fragilisées.

De plus, il est à noter que l'état de la façade s'est dégradé au cours de ses dernières années. Cette détérioration résulte du délai nécessaire au démarrage du projet, durant lequel le bâtiment a été exposé aux intempéries.
