NOTE EXPLICATIVE

PROJET: Rénovation du revêtement de façade d'un immeuble mixte.

Rue Capouillet, 15 - 1060 Saint-Gilles
Cadastre : 1^{ère} division Section B n°16 G 9

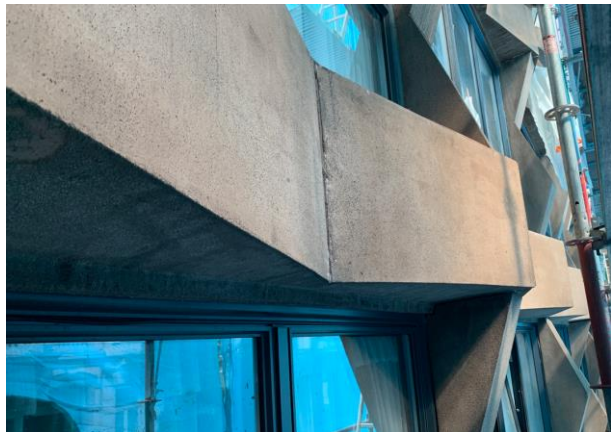
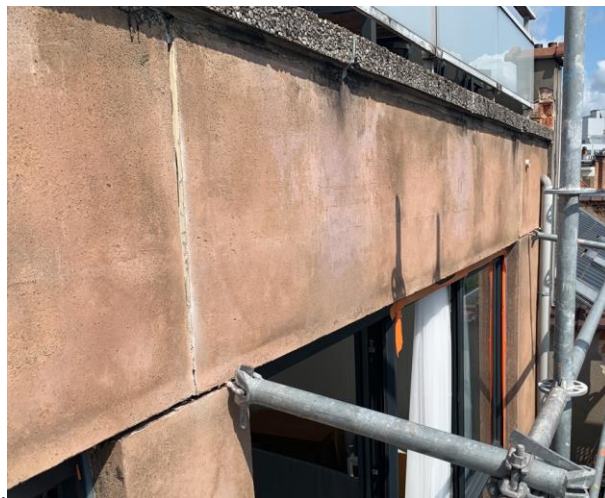
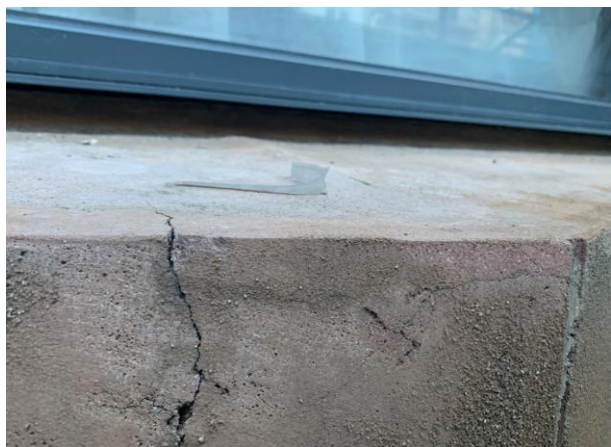
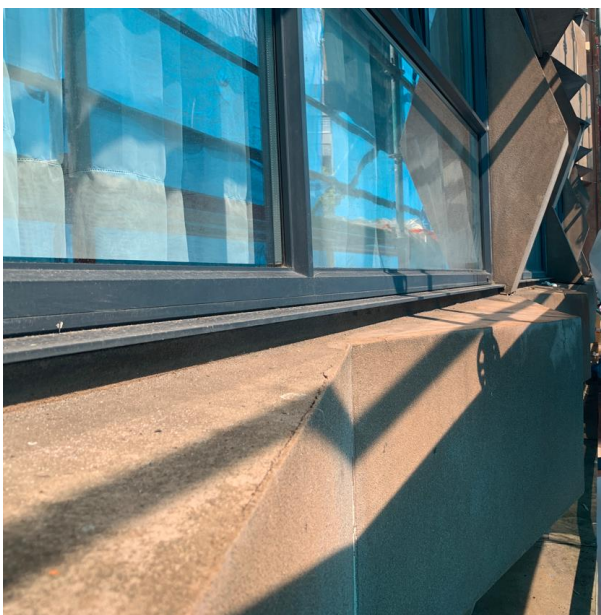
Les récents travaux de ravalements de façade entrepris en 2022 par la copropriété, ont révélé, après nettoyage des revêtements, que ces derniers présentaient de nombreuses marques d'usure, fissures et autres défauts ayant dû faire l'objet de micro-réparations ponctuelles.

Certains des caissons, notamment au niveau de l'aile latérale droite du bâtiment, présentaient d'importants problèmes de stabilité, avec des décrochages qui, suivant les recommandations de l'ingénieur en stabilité étant intervenu à l'époque, ont dû être entièrement démontés.

En partie supérieure droite de cette même aile latérale droite, certains des caissons ayant été endommagés suite des causes d'un incendie, ont également dû être démontés.

L'étude de stabilité réalisée a cependant permis de reconstituer la géométrie des caissons démontés à l'identique de l'existant, à l'aide d'une structure légère ossature bois, recouverte de panneaux de type Aquapanel adaptés à cet usage.

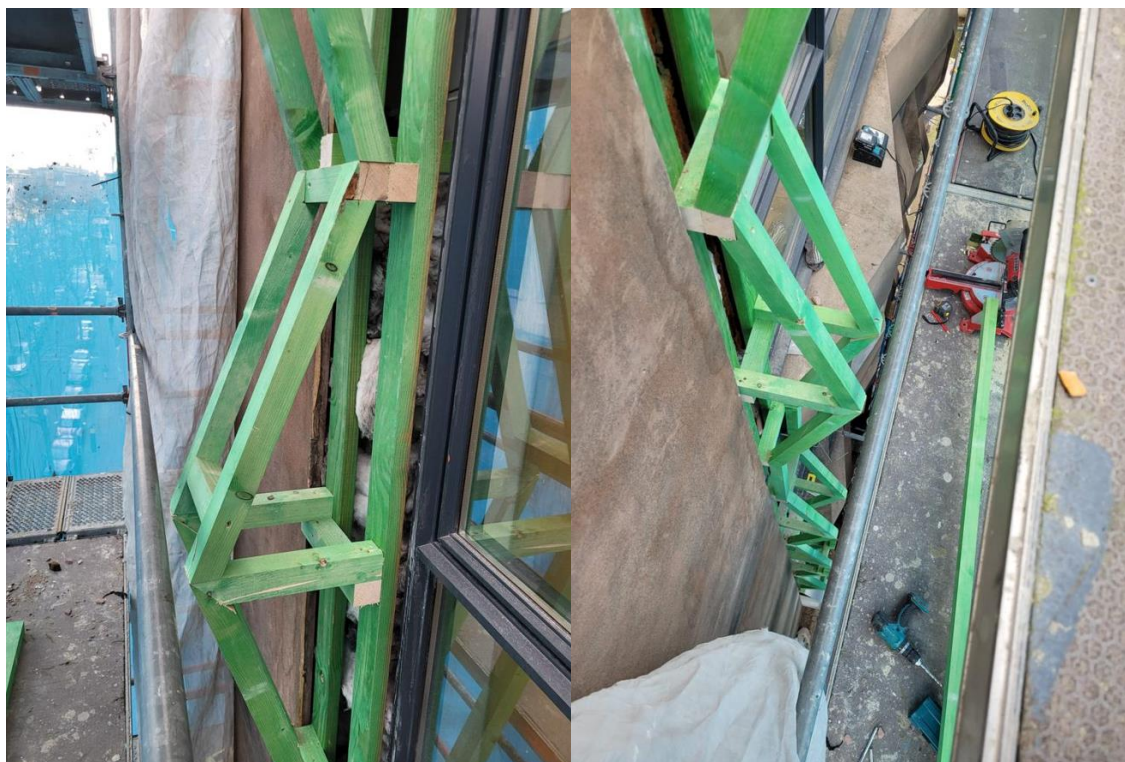
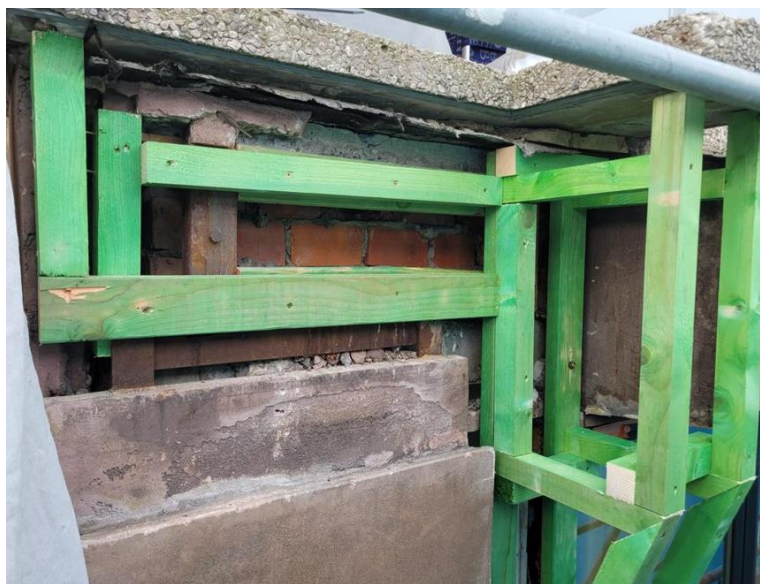
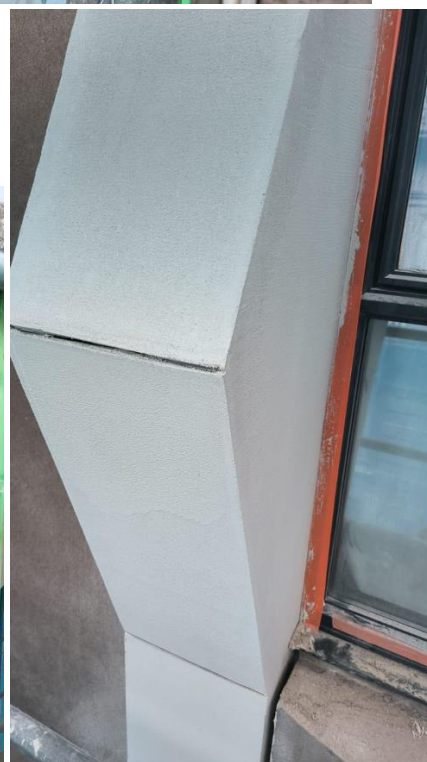
1. Au niveau de l'aile latérale droite, une rangée de caissons en façade avant, ainsi que deux éléments sur la façade latérale de cette même aile, étaient fort disloqués et présentaient un risque important de sécurité.
2. L'incendie survenu en janvier 2018, au quatrième étage de cette même aile de droite a détruits plusieurs éléments de caissons de façade.

Ci-dessous Un reportage photo montrant d'une part la structure portante des caissons de façade ponctuellement remplacés, d'autre part leur panneaux d'habillage de la gamme Aquapanel :

Chevrans de bois traités fixés à l'ossature portante du bâtiment par le réemploi des ancrages des anciens caissons. Cette structure a ensuite été recouverte de panneaux extérieurs de la gamme Knauf Aquapanel.

Les panneaux Aquapanel étant de finition brute, ceux-ci attendent encore de recevoir leur revêtement de finition esthétique et protecteur en parallèle à l'ensemble de la façade.
