<u>Administration communale</u>	Ixelles
<u>Objet de la demande</u>	Construction d'une nouvelle salle de sport sur le site scolaire de Saint Adrien + aménagement des abords
<u>Adresse du projet</u>	Rue Schoolgat 5, 1050 Ixelles
<u>Maitre de l'ouvrage</u>	
<u>Architecte</u>

Le présent dossier porte sur la modification du projet de construction d'une nouvelle salle de sport implantée sur le site de l'école Saint-Adrien – Val Duchesse, à Ixelles.

# PROJET MODIFICATIF - annexe : ancienne et nouvelle implantation

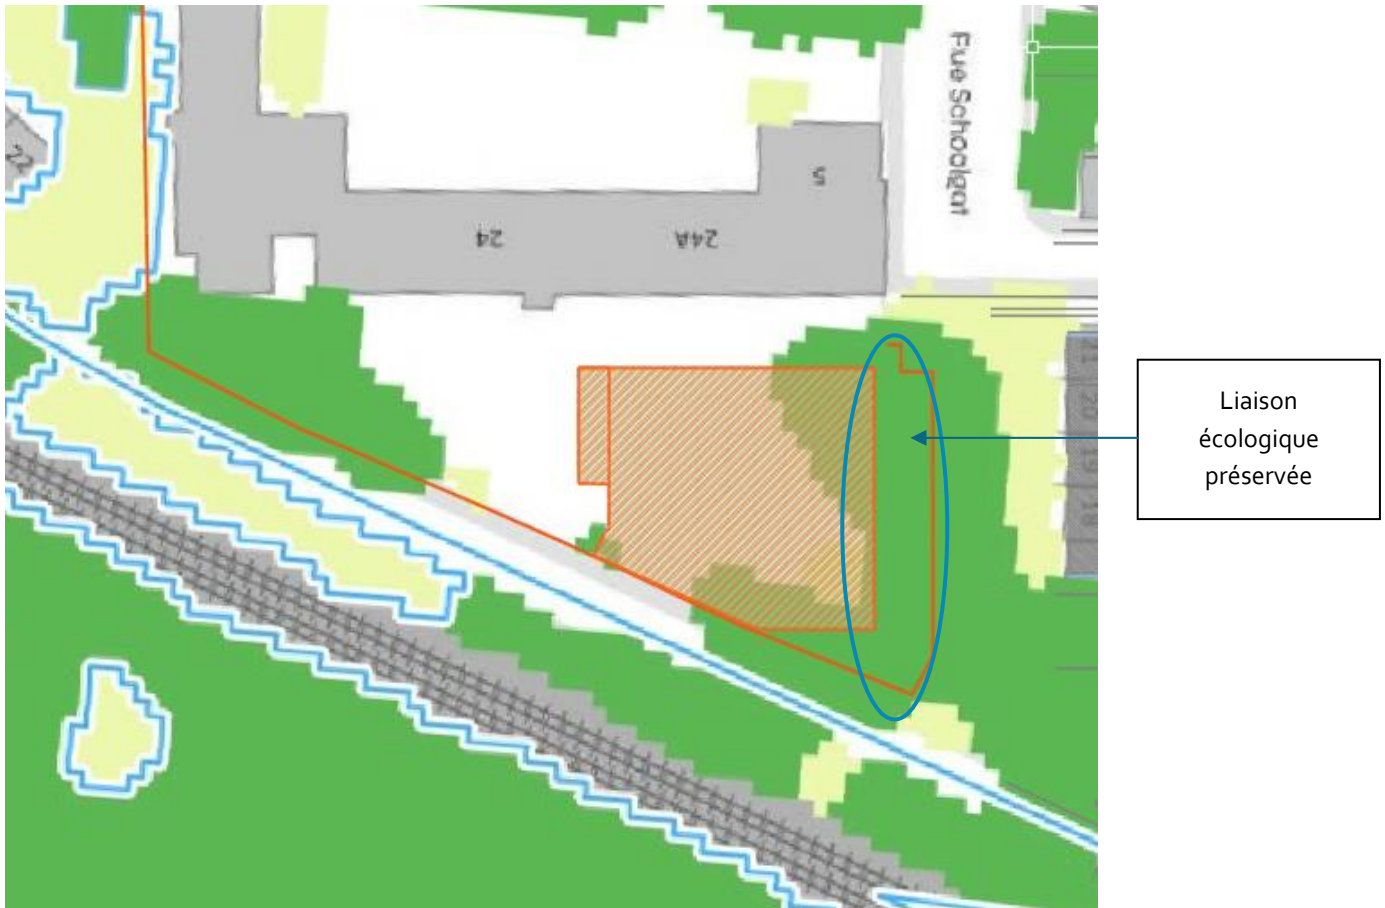
De manière globale, 340 m<sup>2</sup> du talus actuel sont préservés, renforçant la continuité écologique présente sur cette partie du site.

Cette nouvelle implantation permet également de ne pas devoir récupérer le morceau de parcelle sur le domaine public, enlevant toutes les problématiques liées à cet aspect du projet.

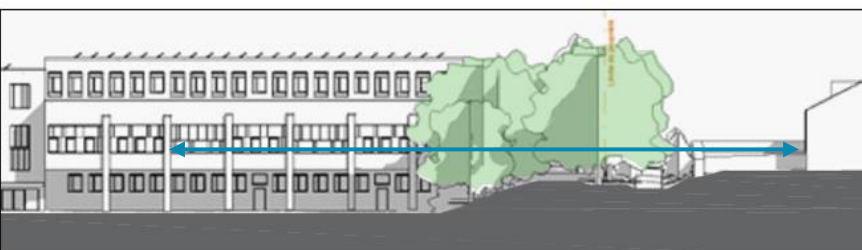
Coupe longitudinale existante

Cette implantation garantit, tel que précédemment :

- le maintien de la ligne d'horizon pour les riverains
- la préservation des vues depuis les habitations voisines ;
- l'absence d'impact sur l'éclairage naturel des classes situées au niveau +1 du bâtiment existant. En effet, le niveau d'acrotère de la salle ne dépasse pas le seuil des fenêtres des classes, assurant des apports lumineux optimaux et une vue dégagée.

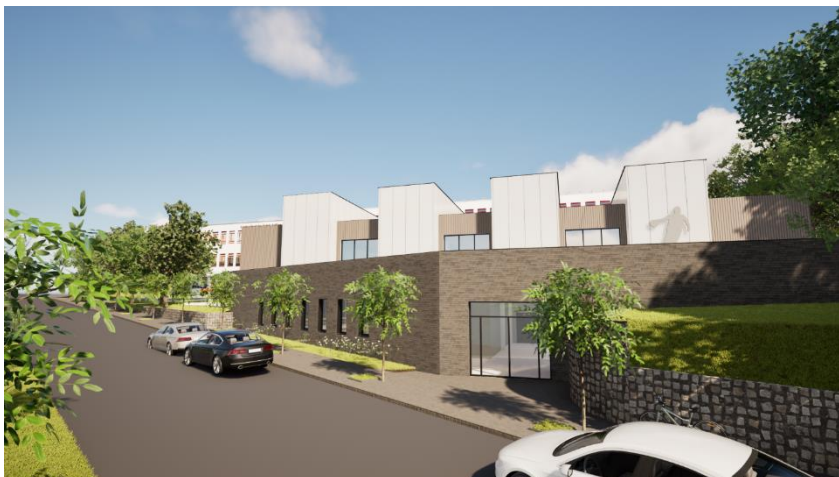
La partie basse du bâtiment côté rue voit son acrotère légèrement relevé pour deux raisons : ceci permet d'assurer la sécurité (fonction antichute pour l'entretien des toitures vertes) et permet également d'atténuer l'impact visuel du bâtiment depuis la voirie en cassant la perspective.

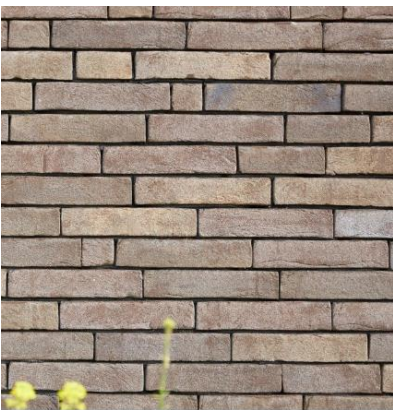
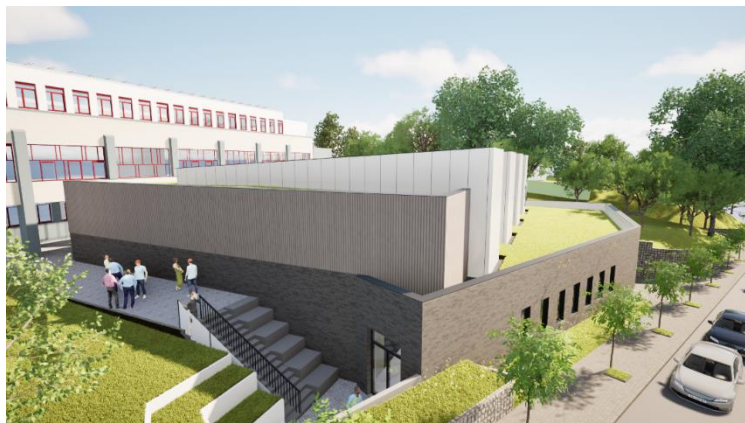
Dans cette optique, le projet prévoit d'abord la mise en œuvre d'un soubassement complet en briques dans des tonalités gris/brun. Ce matériau, particulièrement adapté à un environnement urbain, constitue une base robuste et durable pour l'ensemble du bâtiment. Du côté de l'école, il offre une résistance accrue aux sollicitations fréquentes liées à l'usage scolaire, tandis que du côté du talus, il permet une transition naturelle avec la végétation existante. Ce soubassement dialogue également de manière cohérente avec le muret de pierre présent le long du trottoir, assurant une continuité visuelle et matérielle.

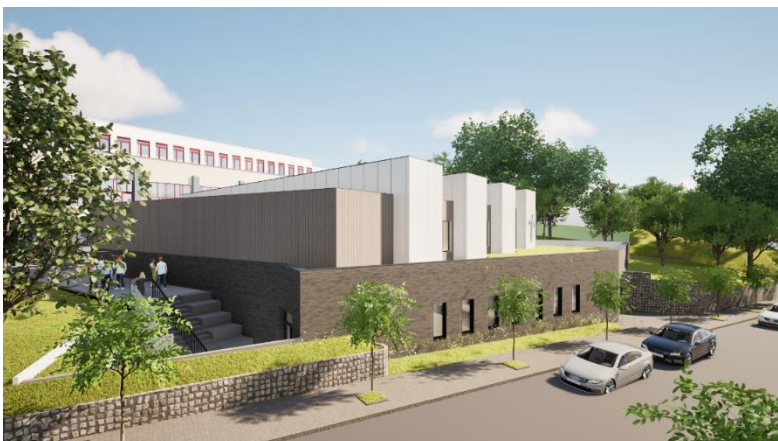
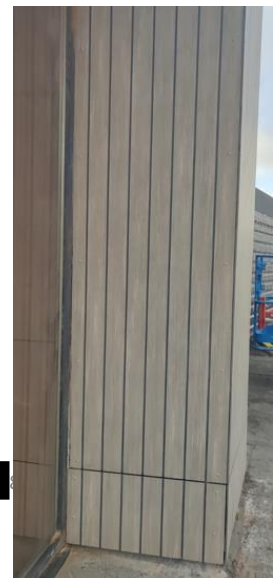
Au-dessus de ce socle minéral, les façades principales de la salle seront revêtues d'un bardage en panneaux HPL imitation bois (type TRESPA). Ce matériau, composé de fibres de bois recyclées, offre une excellente résistance aux impacts et garantit une longévité bien supérieure à celle d'un bardage en bois massif. Il permet de conserver l'esthétique chaleureuse du bois tout en évitant les phénomènes de vieillissement non maîtrisé, tels que le grisaillement ou la déformation, qui nécessitent un entretien régulier. Le choix du HPL répond également à des considérations écologiques, le fabricant étant engagé dans une démarche carbone neutre à l'horizon 2030. Ce revêtement confère ainsi au bâtiment une identité contemporaine, durable et parfaitement intégrée dans son environnement.

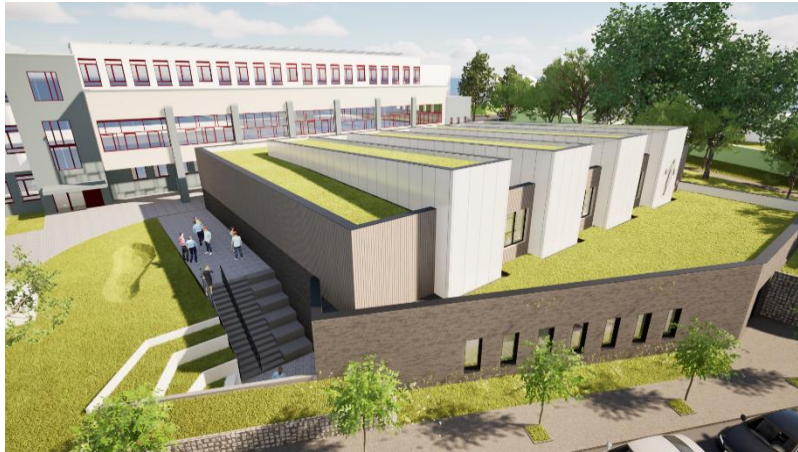
Enfin, les décrochés de façades / toitures seront réalisés à l'aide de panneaux sandwich blancs. Le souhait est d'apporter une touche de clarté pour assurer une cohérence visuelle avec les façades blanches du bâtiment existant. La teinte claire permet de diminuer l'effet massif des décrochés.

La légèreté des panneaux sandwich aluminium constitue une solution technique adéquate et indispensables pour habiller les poutrelles treillis métalliques, qui imposent l'utilisation de matériaux peu lourds. Ces panneaux renforcent la lecture architecturale du projet tout en contribuant à une expression sobre, élégante et maîtrisée. La finition alu permet de se préserver de tout risque de verdissement des façades, malgré l'environnement très boisé.

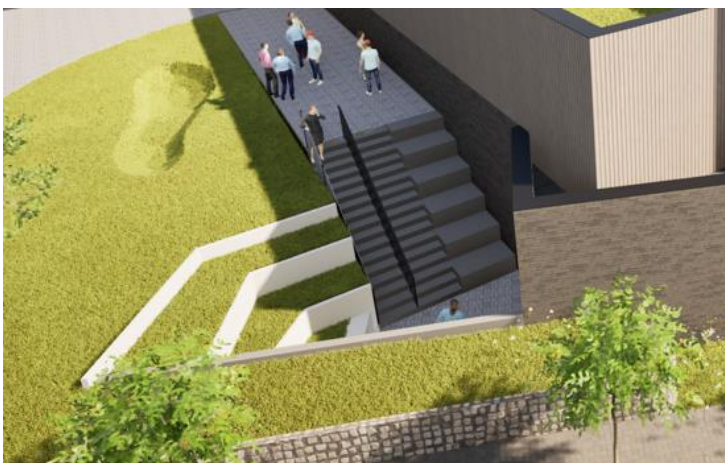
Des nichoirs seront installés sur les façades du nouveau bâtiment afin de favoriser l'avifaune. Par ailleurs, huit pierriers supplémentaires destinés à la petite faune sont prévus sur le site et repris au plan paysage.

Autour de l'accès à la nouvelle salle de sport, des plantes grimpantes seront introduites. La déclivité naturelle du terrain y est aménagée au moyen de murets de soutènement, formant des terrasses permettant l'intégration de végétation grimpante et offrant une transition douce entre les niveaux.

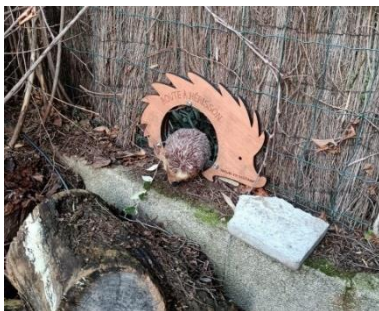
Comme dans le projet précédent, les clôtures mises en place seront perméables à la petite faune.

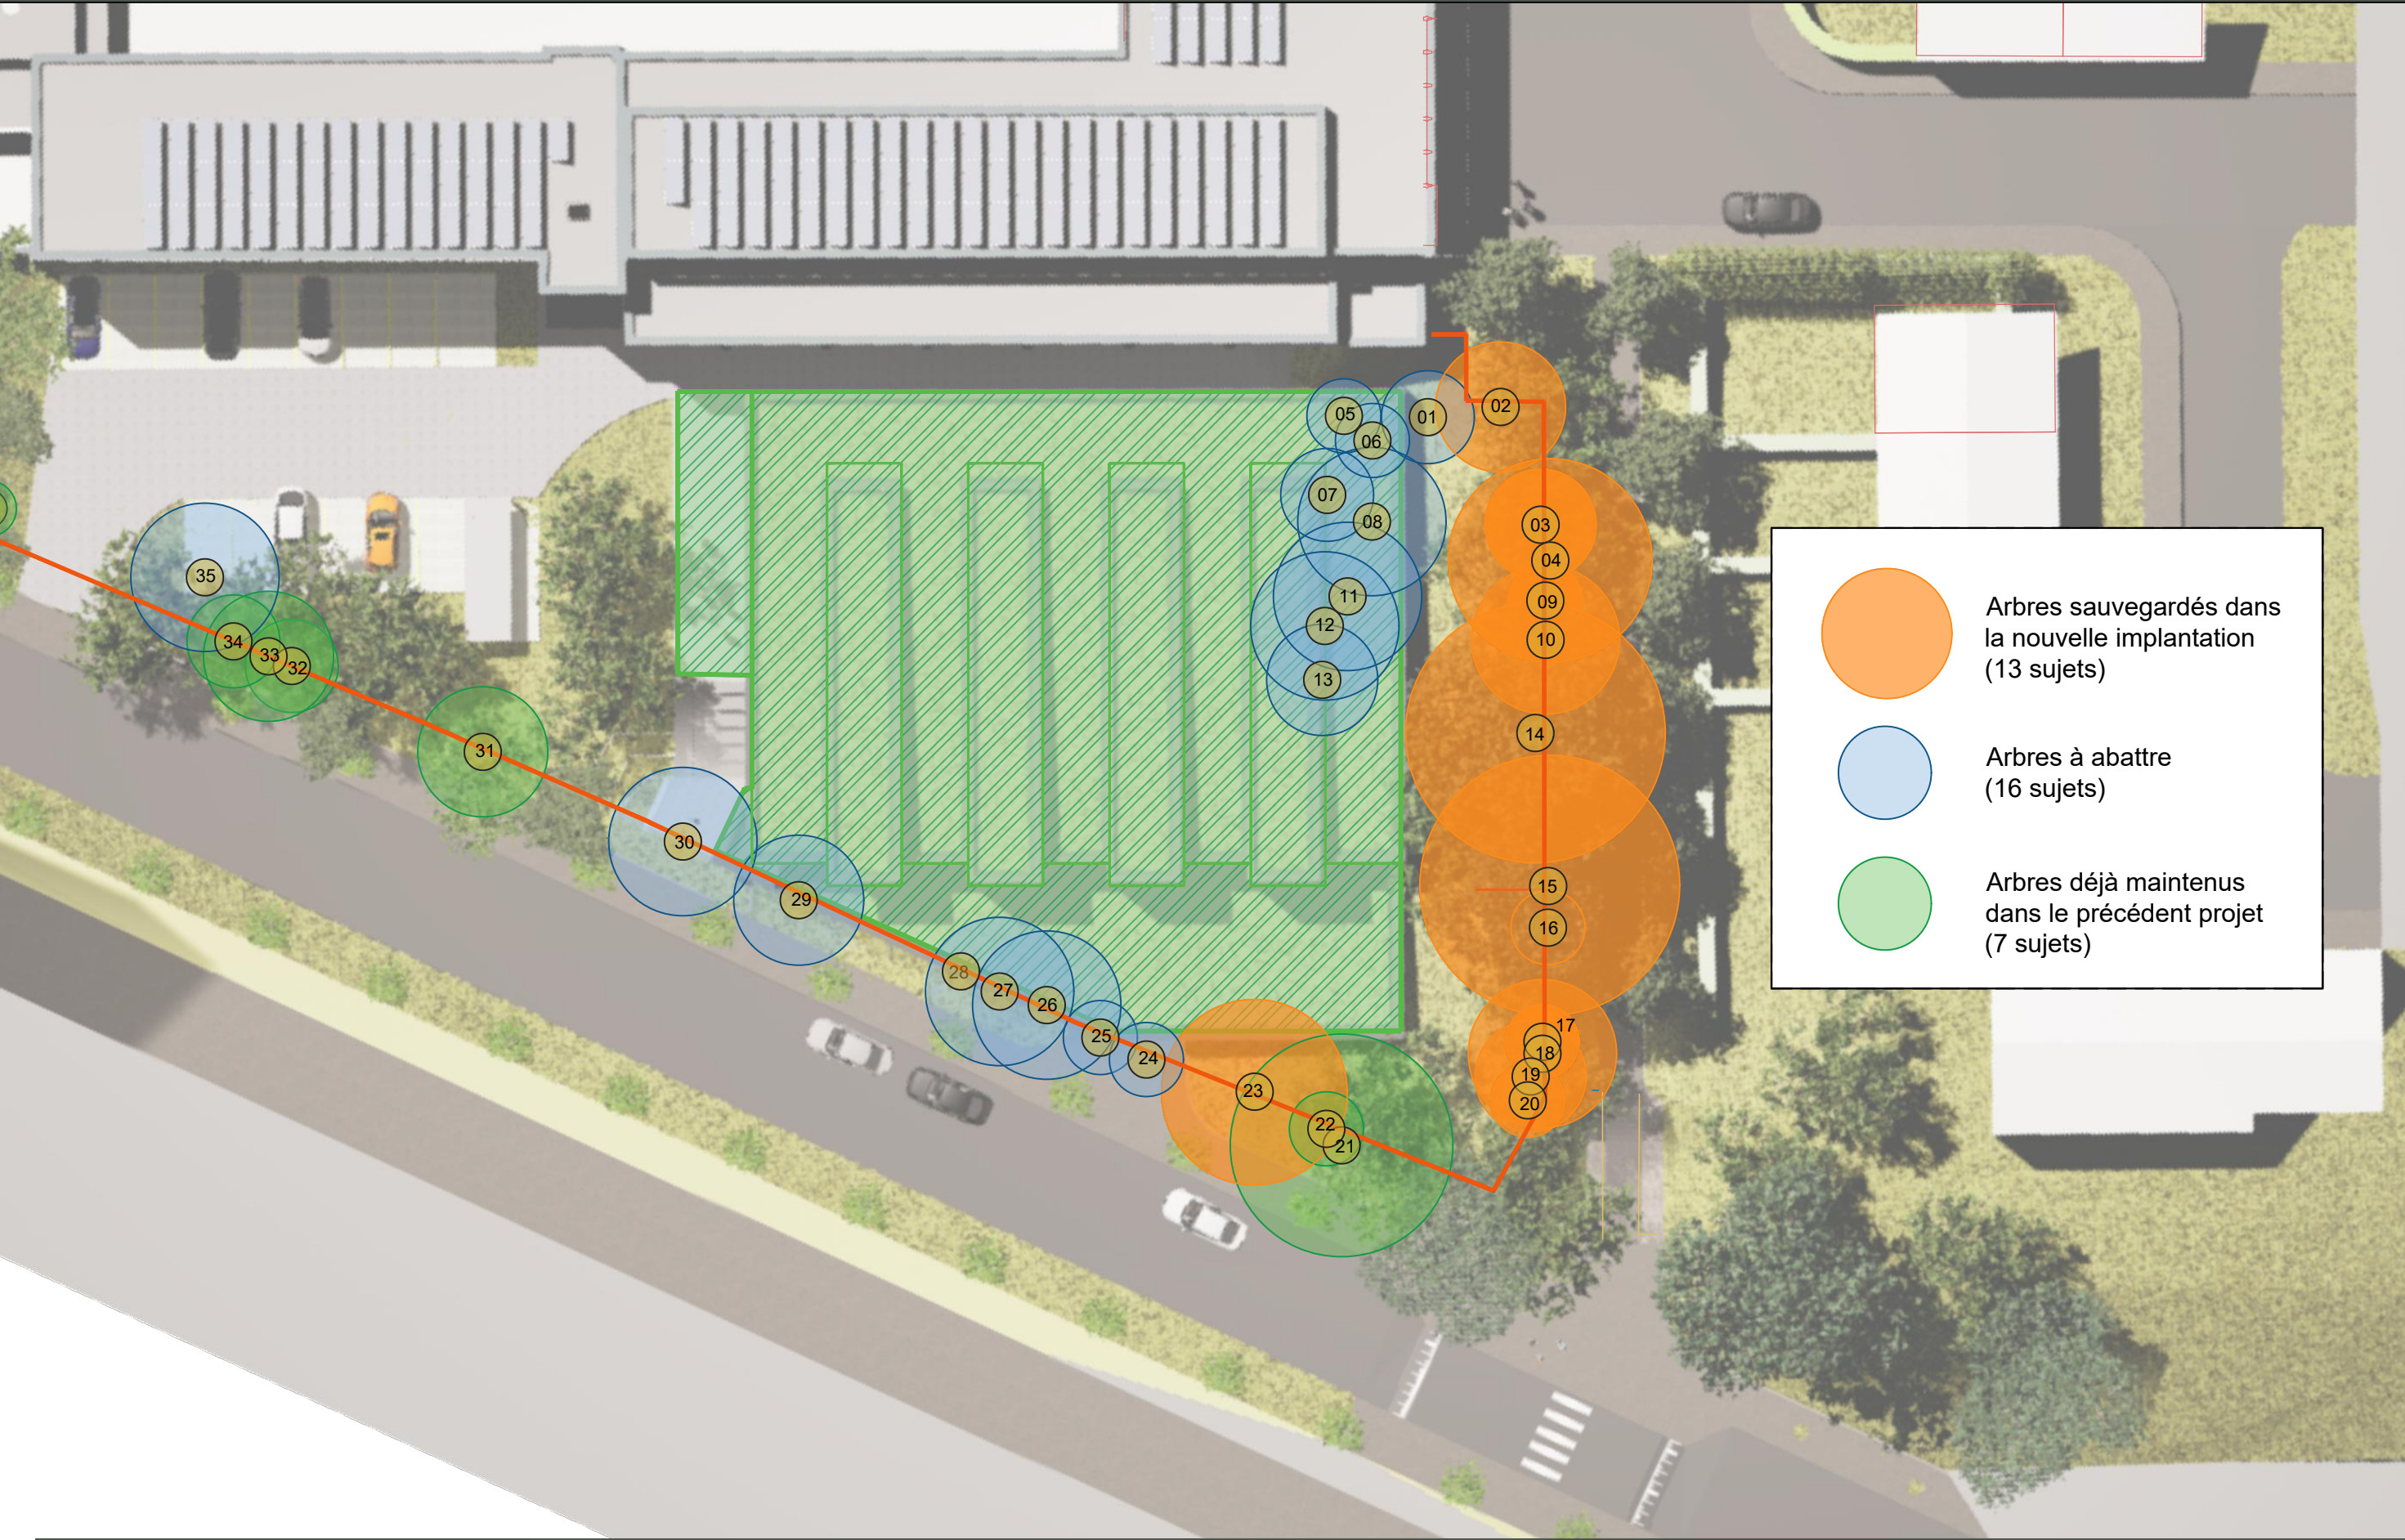
# PROJET MODIFICATIF - annexe arbres

Parmi les 16 sujets à abattre : un est mort (28) et 2 sont en dépérissement (24, 25)

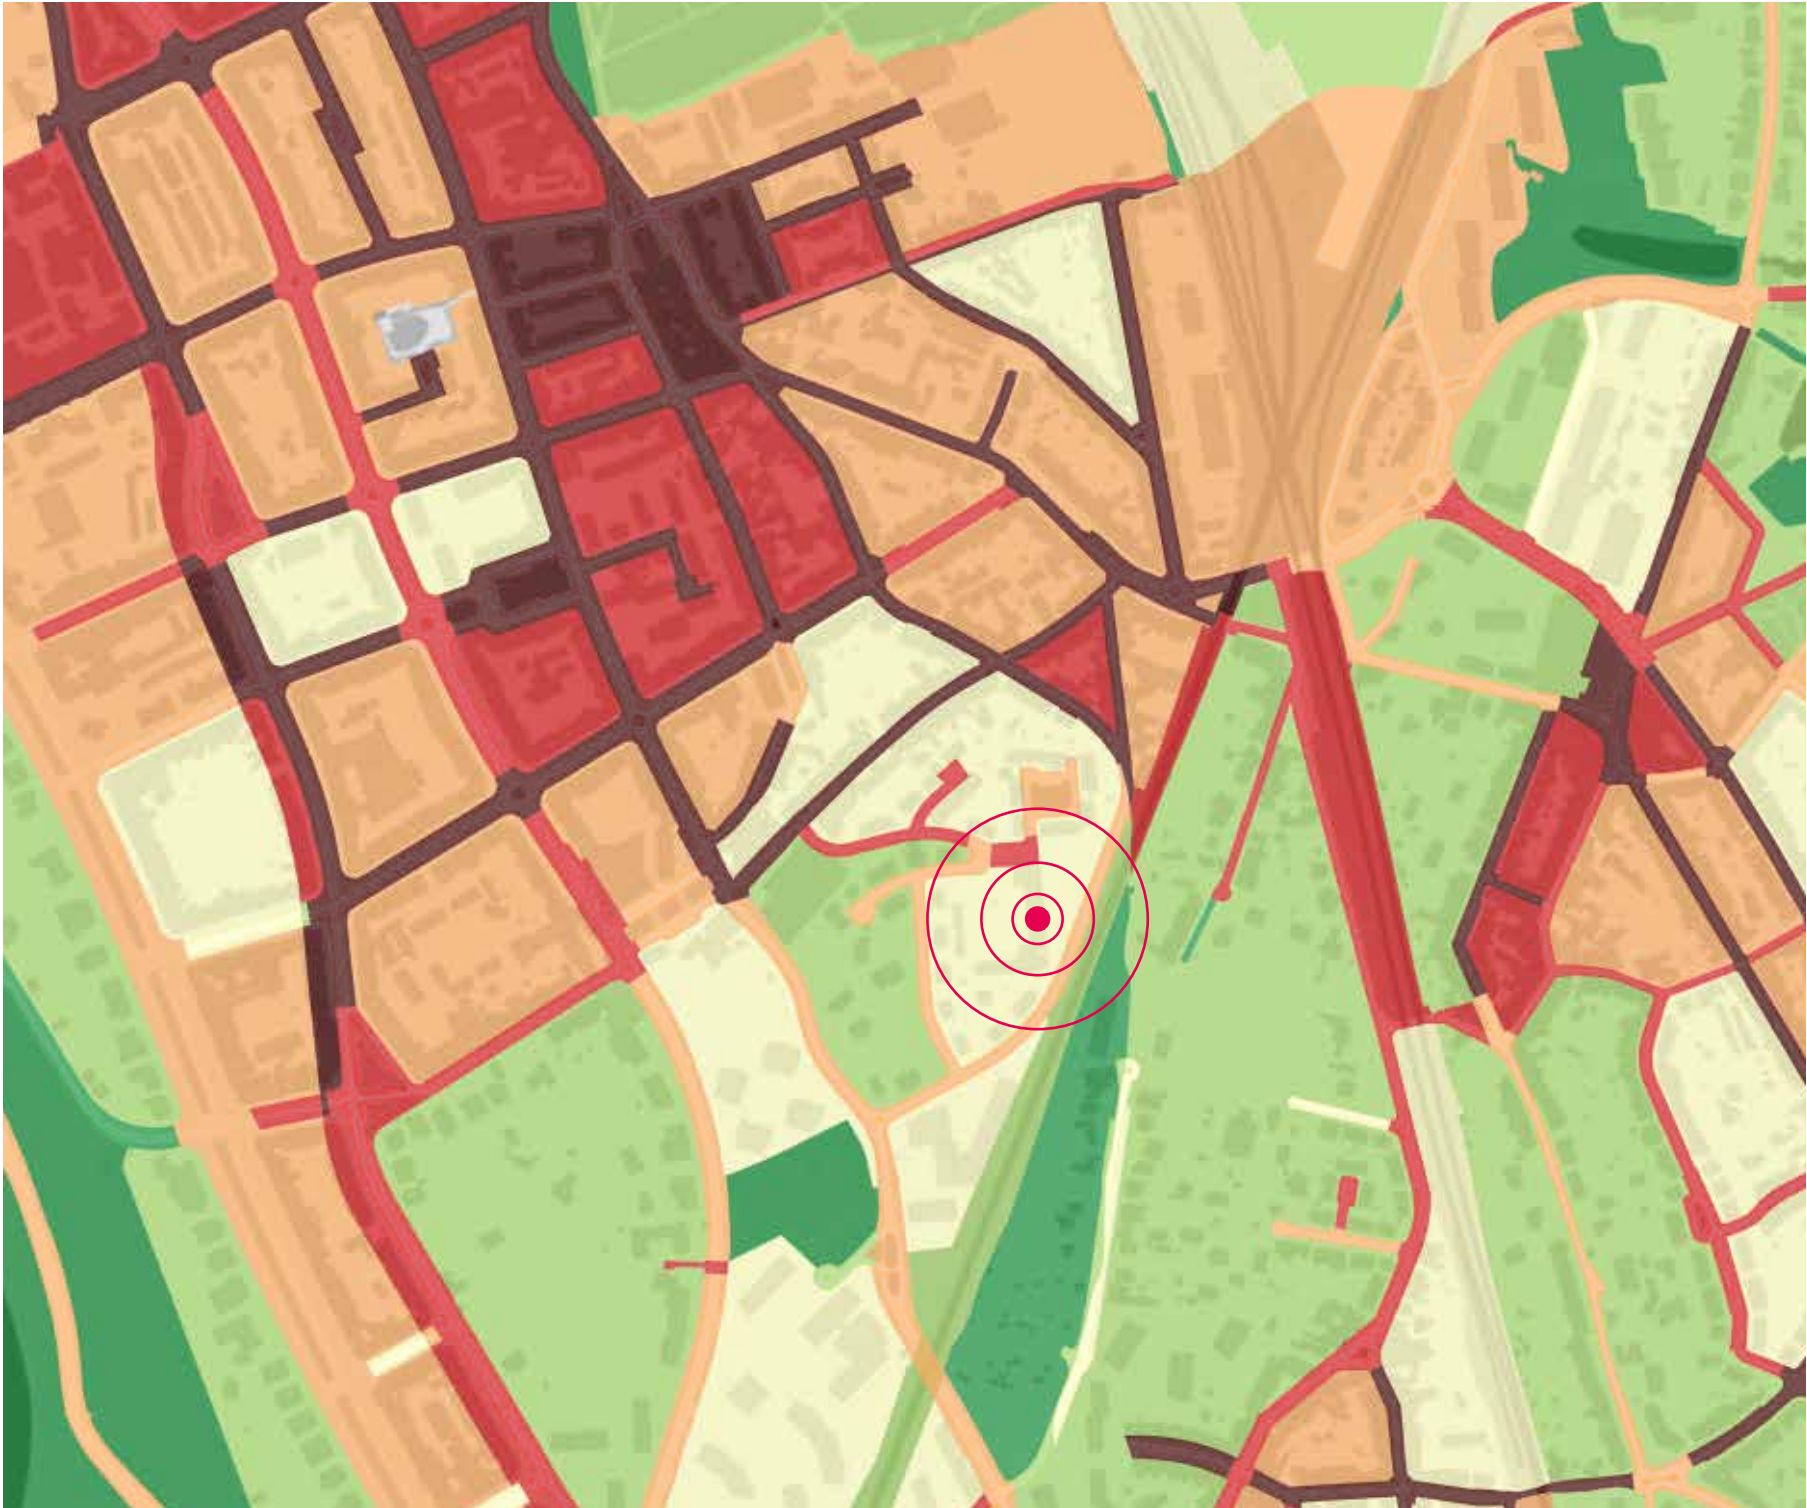
INFLUENCE ET IDENTITE PAYSAGÈRE

La carte suivante nous donne la capacité de vérifier l'identité paysagère du terrain de projet. Ce dernier se trouve dans une «zone à influence humide» couplée avec un «influence forestière». Cette «ville foret», telle que décrite par Bruxelles Environnement nous donne des clés de lecture pour enger une vision de projet.

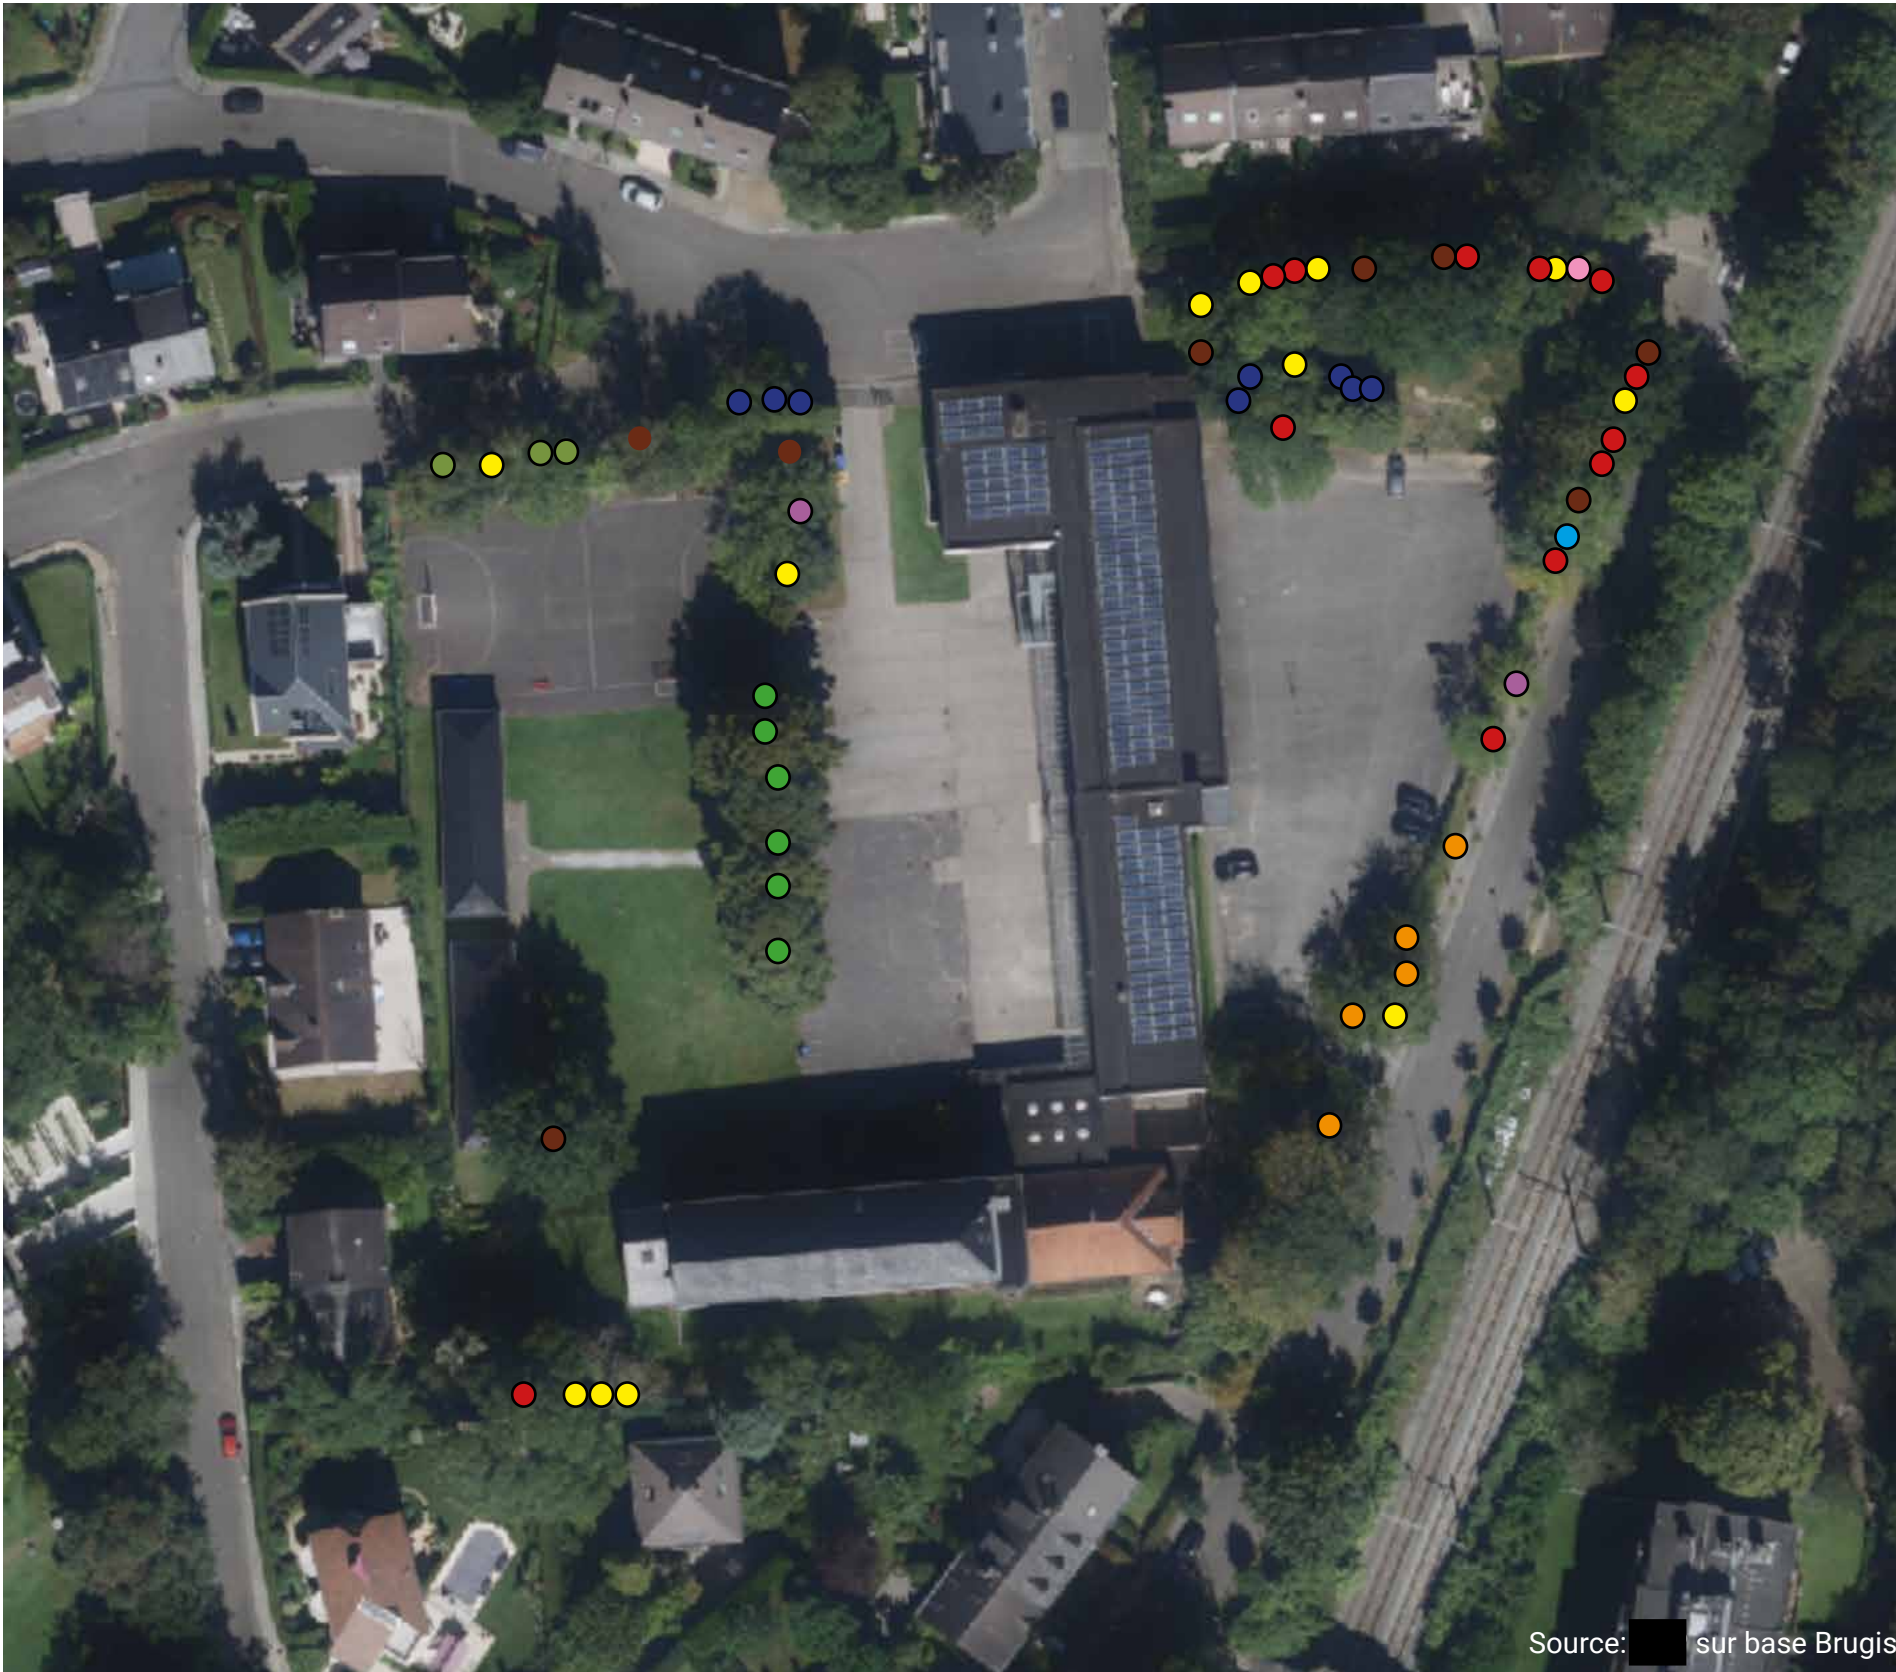
RELEVÉ DE POINTS PAR LEVÉ GPS ET TABLEAU DES ESSENCES

Genre/espèce :

- **Acer pseudoplatanus** (Érable sycomore)
- **Aesculus hippocatanum** (Marronnier commun)
- **Chamaecyparis lawsoniana** (Cyprès de Lawson)
- **Fraxinus excelsior** (Frêne commun)
- **Malus sylvestris** (Pommier commun)
- **Prunus serrulata** (Cerisier du Japon)
- **Quercus petraea** (Chêne sessile)
- **Ulmus glabra** (Orme des montagnes)
- **Tilia platyphyllos** (Tilleul à grande feuilles)
- **Betula pubescens** (Bouleau)

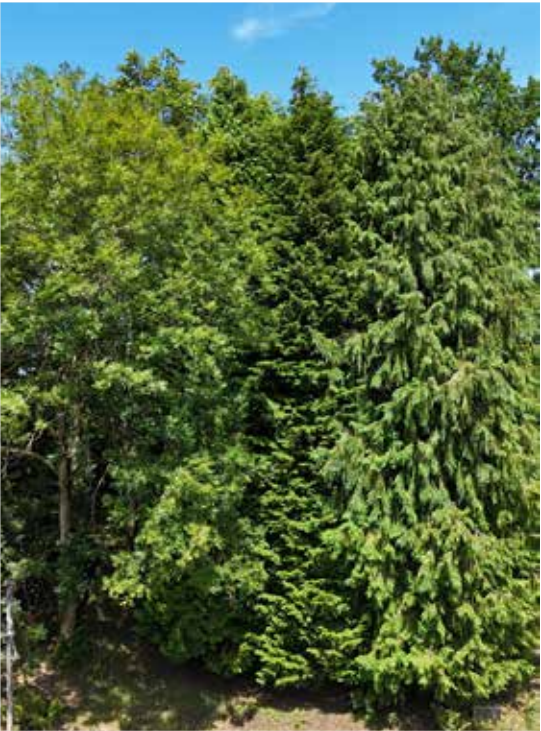
Fiche de diagnostic / Arbre n°1	
Identification	Date du diagnostic : 06 Août 2024
<p>Site : Centre scolaire St Adrien Val Duchesse</p> <p>Genre/espèce : <b>Quercus petraea</b></p> <p>(Chêne sessile)</p> <p>Age estimé : environ 61 ans</p>

<p><b>Dimensions</b></p> <p>Circonférence du tronc (à 1,5 m) : 95 cm</p> <p>Hauteur estimé de l'arbre : 12 m</p> <p>Diamètre de la couronne : 5 m</p> <p>Structure de la couronne : large, étalé</p>	
<p><b>Environnement et distribution</b></p> <p>Environnement : Abord cour d'école</p> <p>Distribution : Alignement simple</p> <p>Couverture du sol : terre</p> <p>Interférences : forte concurrence</p>	
<p><b>Diagnostic visuel Symptômes/ pathogènes</b></p> <p>Niveau de dangerosité : très faible 3/12</p> <p>Coefficient d'état sanitaire : 1</p> <p>Tronc : Bonne vigueur</p> <p>Branches : Fourche à 7m</p> <p>Feuilles : densité normale pour la saison</p> <p>Racines : protégées du piétinement</p>	<p><b>Recommandations</b></p> <p>Suivi et entretien conventionnel</p>

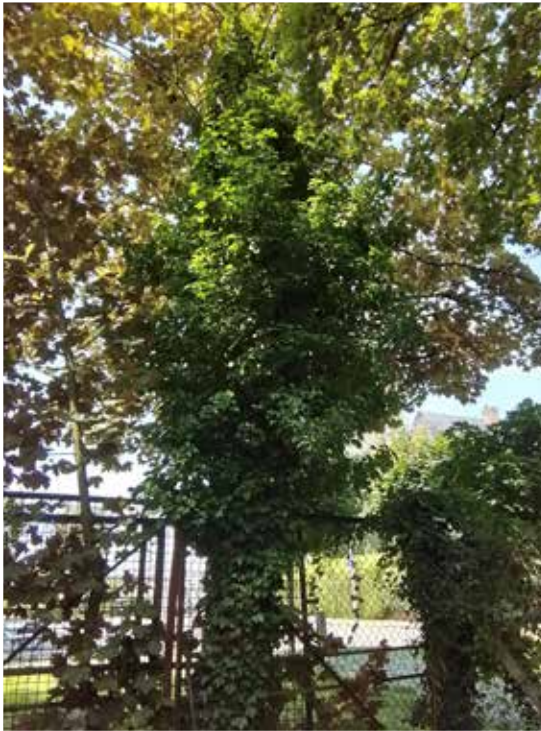
Fiche de diagnostic / Arbre n°2	
Identification	Date du diagnostic : 06 Août 2024
<p>Site : Centre scolaire St Adrien Val Duchesse</p> <p>Genre/espèce : <b>Acer pseudoplatanus</b></p> <p>(Érable sycomore)</p> <p>Age estimé : environ 64 ans</p>

<p><b>Dimensions</b></p> <p>Circonférence du tronc (à 1,5 m) : 100 cm</p> <p>Hauteur estimé de l'arbre : 10 m</p> <p>Diamètre de la couronne : 7 m</p> <p>Structure de la couronne : ovoïde</p>	
<p><b>Environnement et distribution</b></p> <p>Environnement : Abord cour d'école</p> <p>Distribution : Alignement simple</p> <p>Couverture du sol : terre</p> <p>Interférences : forte concurrence, pousse dans la clôture</p> <p>présence de lierre en pied.</p>	
<p><b>Diagnostic visuel Symptômes/ pathogènes</b></p> <p>Niveau de dangerosité : faible 5/12</p> <p>Coefficient d'état sanitaire : 0,8</p> <p>Tronc : Bonne vigueur</p> <p>Branches : relativement saines</p> <p>Feuilles : densité normale pour la saison</p> <p>Racines : protégées du piétinement</p>	<p><b>Recommandations</b></p> <p>Suivi et entretien conventionnel</p>

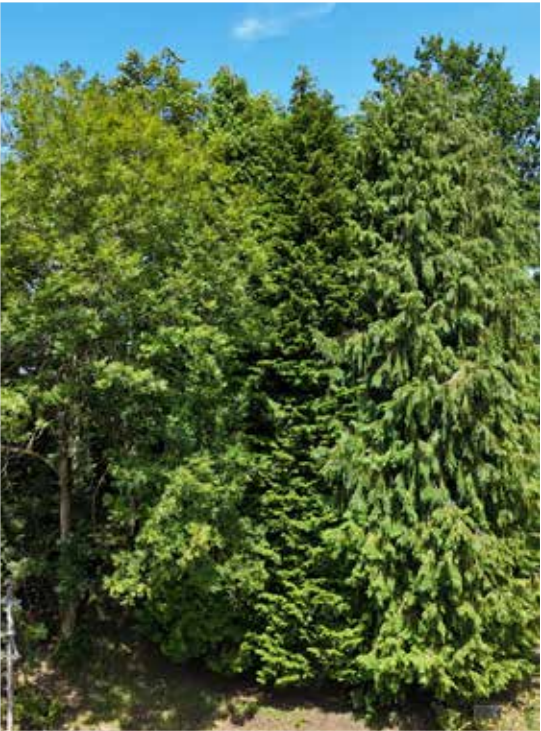
Fiche de diagnostic / Arbre n°5	
Identification	Date du diagnostic : 06 Août 2024
<div>Site : Centre scolaire St Adrien Val Duchesse</div> <div>Genre/espèce : <b>Chamaecyparis lawsoniana</b></div> <div>(Cyprès de Lawson)</div> <div>Age estimé : environ 45 ans</div>

<div>Dimensions</div> <div>Circonférence du tronc (à 1,5 m) : 70 cm</div> <div>Hauteur estimé de l'arbre : 13 m</div> <div>Diamètre de la couronne : 4 m</div> <div>Structure de la couronne : Conique</div>	
<div>Environnement et distribution</div> <div>Environnement : Abord cour d'école</div> <div>Distribution : Alignement simple</div> <div>Couverture du sol : terre</div> <div>Interférences : forte concurrence</div>	
<div>Diagnostic visuel Symptômes/ pathogènes</div> <div>Niveau de dangerosité : faible 6/12</div> <div>Coefficient d'état sanitaire : 0,8</div> <div>Tronc : multitronds de 2</div> <div>Branches :</div> <div>Feuilles : densité normale pour la saison,</div> <div>Racines : nues dans talus</div>	<div>Recommandations</div> <div>A surveiller</div>

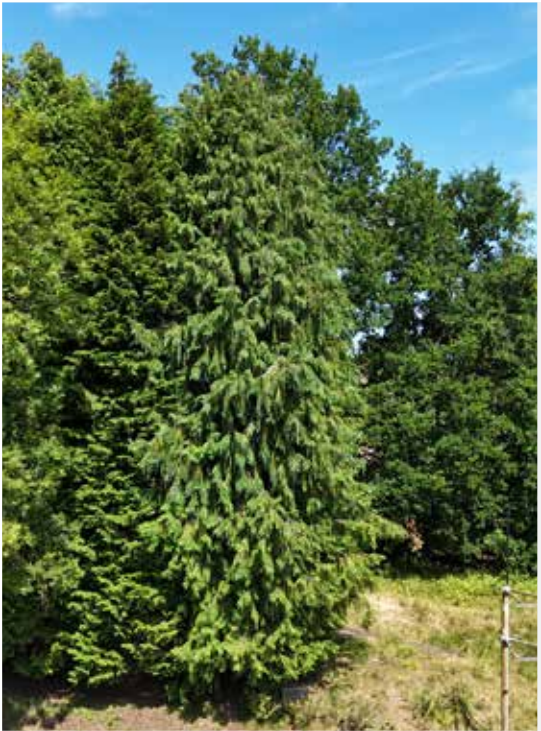
Fiche de diagnostic / Arbre n°6	
Identification	Date du diagnostic : 06 Août 2024
<div>Site : Centre scolaire St Adrien Val Duchesse</div> <div>Genre/espèce : <b>Chamaecyparis lawsoniana</b></div> <div>(Cyprès de Lawson)</div> <div>Age estimé : environ 45 ans</div>

<div>Dimensions</div> <div>Circonférence du tronc (à 1,5 m) : 70 cm</div> <div>Hauteur estimé de l'arbre : 13 m</div> <div>Diamètre de la couronne : 4 m</div> <div>Structure de la couronne : Conique</div>	
<div>Environnement et distribution</div> <div>Environnement : Abord cour d'école</div> <div>Distribution : Alignement simple</div> <div>Couverture du sol : terre</div> <div>Interférences : forte concurrence.</div>	
<div>Diagnostic visuel Symptômes/ pathogènes</div> <div>Niveau de dangerosité : faible 6/12</div> <div>Coefficient d'état sanitaire : 0,8</div> <div>Tronc : multitronc de 2</div> <div>Branches : fourche dépérissant voire morte</div> <div>Feuilles : densité normale pour la saison</div> <div>Racines : nues dans talus</div>	<div>Recommandations</div> <div>A surveiller</div>

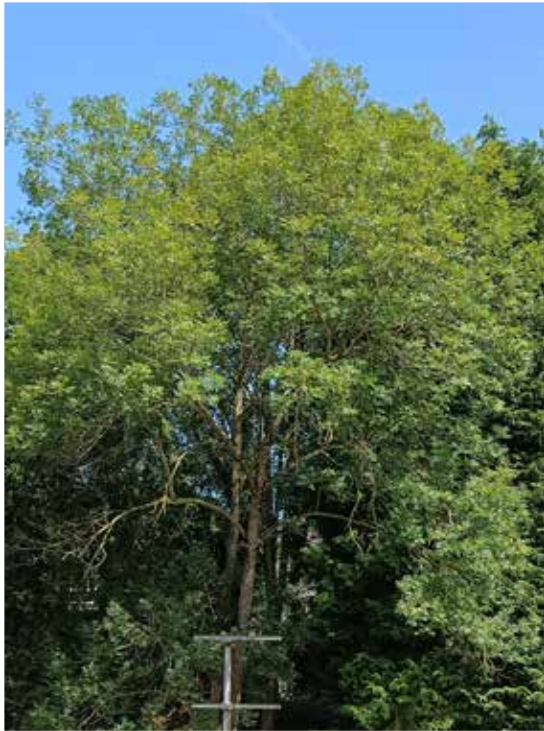
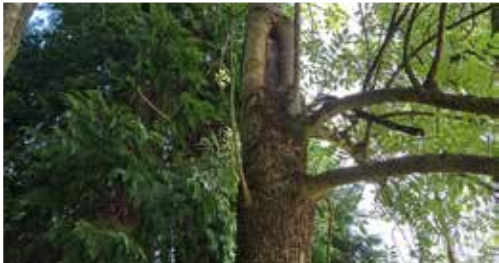
Fiche de diagnostic / Arbre n°7	
Identification	Date du diagnostic : 06 Août 2024
Site : Centre scolaire St Adrien Val Duchesse Genre/espèce : <b>Fraxinus excelsior</b> (Frêne commun) Age estimé : environ 68 ans

<b>Dimensions</b>	
Circonférence du tronc (à 1,5 m) : 107 cm Hauteur estimé de l'arbre : 16 m Diamètre de la couronne : 5 m Structure de la couronne : Large, ovale	
<b>Environnement et distribution</b>	
Environnement : Abord cour d'école Distribution : Alignement simple Couverture du sol : terre Interférences : forte concurrence	
<b>Diagnostic visuel Symptômes/ pathogènes</b>	<b>Recommandations</b>
Niveau de dangerosité : Moyen 8/12 Coefficient d'état sanitaire : 0,7 Tronc : cépée de 2 ; blessure à 4m ; 2eme tronc penché a 10° vers la cours Branches : Feuilles : densité normale pour la saison, Racines : nues dans talus	Surveiller les blessures ; Potentielle maladie à surveiller (Chalarose)

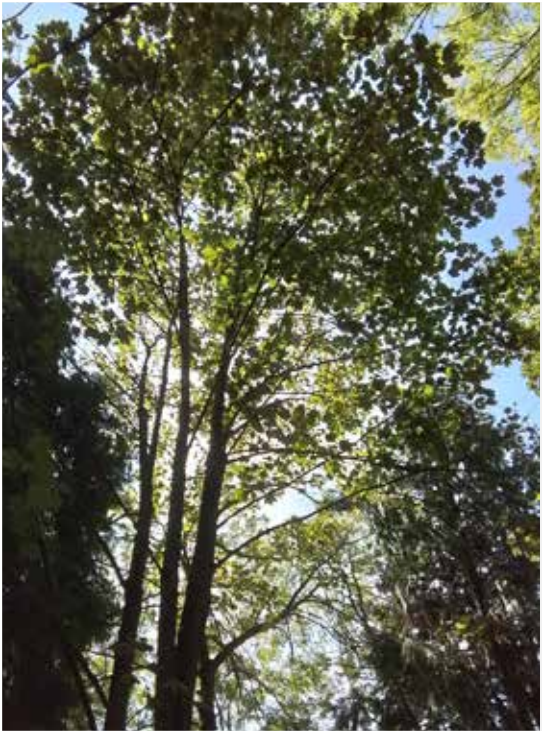
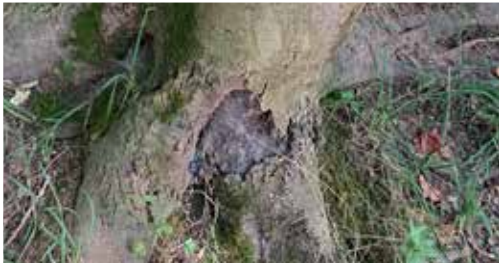
Fiche de diagnostic / Arbre n°8	
Identification	Date du diagnostic : 06 Août 2024
Site : Centre scolaire St Adrien Val Duchesse Genre/espèce : <b>Acer pseudoplatanus</b> (Erable sycomore) Age estimé : environ 57 ans

<b>Dimensions</b>	
Circonférence du tronc (à 1,5 m) : 90 cm Hauteur estimé de l'arbre : 13 m Diamètre de la couronne : 8 m Structure de la couronne : ovoïde	
<b>Environnement et distribution</b>	
Environnement : Abord cour d'école Distribution : Alignement simple Couverture du sol : terre Interférences : forte concurrence, présence de lierre en pied montant jusqu'à 6-7m, entouré de clématites	
<b>Diagnostic visuel Symptômes/ pathogènes</b>	<b>Recommandations</b>
Niveau de dangerosité : faible 5/12 Coefficient d'état sanitaire : 0,6 Tronc : cépée de 2 ; blessure au pied relativement importante Branches : fourche a 4m sur le 1er tronc : fourche à 6m sur le 2eme tronc Feuilles : densité normale pour la saison Racines : nues dans talus	Surveiller la blessure et l'apparition éventuelle de champignon lignivore

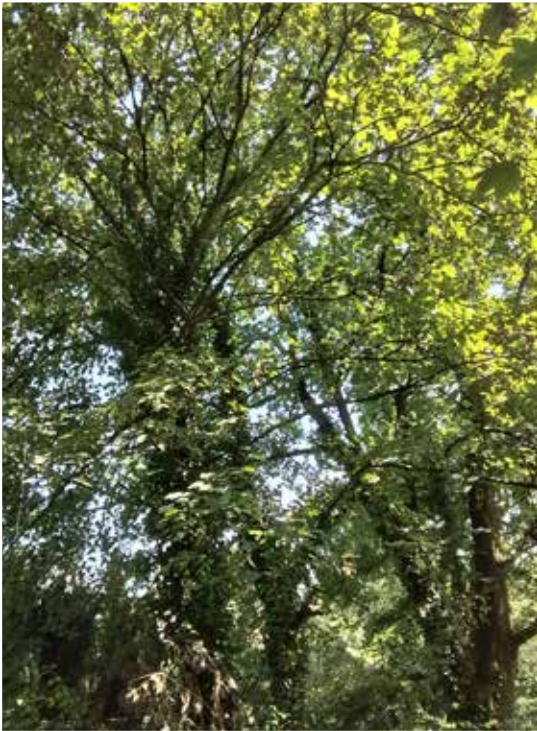
Fiche de diagnostic / Arbre n°10	
Identification	Date du diagnostic : 06 Août 2024
<div>Site : Centre scolaire St Adrien Val Duchesse</div> <div>Genre/espèce : <b>Acer pseudoplatanus</b></div> <div>(Erable sycomore)</div> <div>Age estimé : environ 96 ans</div>

<div>Dimensions</div> <div>Circonférence du tronc (à 1,5 m) : 150 cm</div> <div>Hauteur estimé de l'arbre : 13/14 m</div> <div>Diamètre de la couronne : 8 m</div> <div>Structure de la couronne : ovoïde</div>	
<div>Environnement et distribution</div> <div>Environnement : Abord cour d'école</div> <div>Distribution : Alignement simple</div> <div>Couverture du sol : terre</div> <div>Interférences : forte concurrence, pousse dans la clôture</div> <div>présence de lierre en pied montant jusqu'à 6/7m</div>	
<div>Diagnostic visuel Symptômes/ pathogènes</div> <div>Niveau de dangerosité : faible 5/12</div> <div>Coefficient d'état sanitaire : 0,8</div> <div>Tronc :</div> <div>Branches : fourche a 1m ; chicot à 3m</div> <div>Feuilles : densité normale pour la saison</div> <div>Racines : nues dans talus</div>	<div>Recommandations</div> <div>Suivi et entretien conventionnel</div>

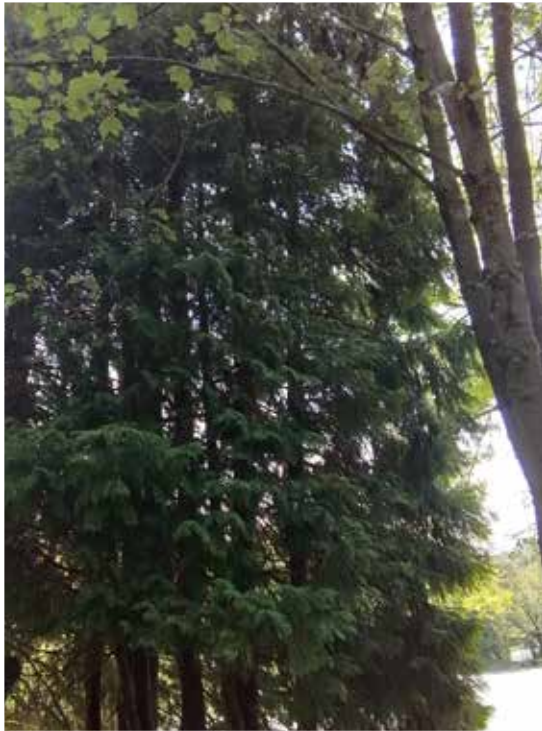
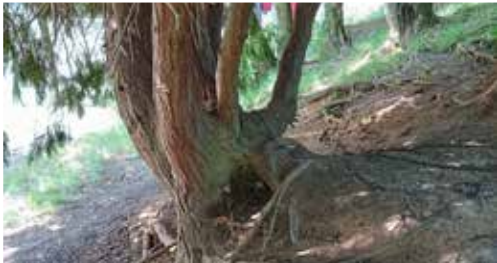
Fiche de diagnostic / Arbre n°11	
Identification	Date du diagnostic : 06 Août 2024
<p>Site : Centre scolaire St Adrien Val Duchesse</p> <p>Genre/espèce : <b>Chamaecyparis lawsoniana</b></p> <p>(Cyprès de Lawson)</p> <p>Age estimé : environ 70 ans</p>

<p><b>Dimensions</b></p> <p>Circonférence du tronc (moyenne à 1,5 m) : 110 cm</p> <p>Hauteur estimé de l'arbre : 14 m</p> <p>Diamètre de la couronne : 4 m</p> <p>Structure de la couronne : conique</p>	
<p><b>Environnement et distribution</b></p> <p>Environnement : Abord cour d'école</p> <p>Distribution : Alignement simple</p> <p>Couverture du sol : terre</p> <p>Interférences : forte concurrence ;</p>	
<p><b>Diagnostic visuel Symptômes/ pathogènes</b></p> <p>Niveau de dangerosité : faible 6/12</p> <p>Coefficient d'état sanitaire : 0,7</p> <p>Tronc : multi-tronc de 5</p> <p>Branches : beaucoup bois mort</p> <p>Feuilles : densité normale pour la saison,</p> <p>Racines : nues dans talus</p>	<p><b>Recommandations</b></p> <p>A surveiller</p>

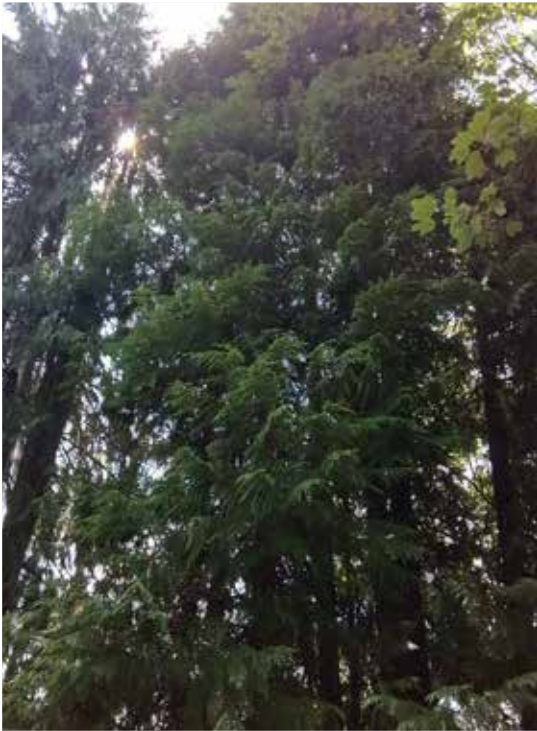
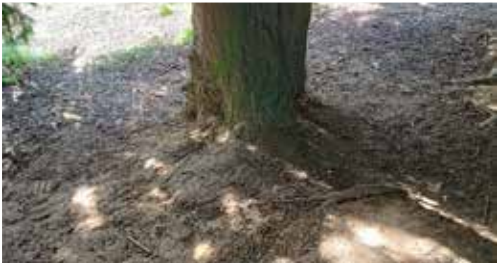
Fiche de diagnostic / Arbre n°12	
Identification	Date du diagnostic : 06 Août 2024
<p>Site : Centre scolaire St Adrien Val Duchesse</p> <p>Genre/espèce : <b>Chamaecyparis lawsoniana</b></p> <p>(Cyprès de Lawson)</p> <p>Age estimé : environ 70 ans</p>

<p><b>Dimensions</b></p> <p>Circonférence du tronc (moyenne à 1,5 m) : 110 cm</p> <p>Hauteur estimé de l'arbre : 14 m</p> <p>Diamètre de la couronne : 8 m</p> <p>Structure de la couronne : conique</p>	
<p><b>Environnement et distribution</b></p> <p>Environnement : Abord cour d'école</p> <p>Distribution : Alignement simple</p> <p>Couverture du sol : terre</p> <p>Interférences : forte concurrence avec les autres Chamaecyparis,</p>	
<p><b>Diagnostic visuel Symptômes/ pathogènes</b></p> <p>Niveau de dangerosité : faible 6/12</p> <p>Coefficient d'état sanitaire : 0,7</p> <p>Tronc : multi-tronc de 3</p> <p>Branches : beaucoup de bois mort</p> <p>Feuilles : densité normale pour la saison</p> <p>Racines : nues dans talus</p>	<p><b>Recommandations</b></p> <p>A surveiller</p>

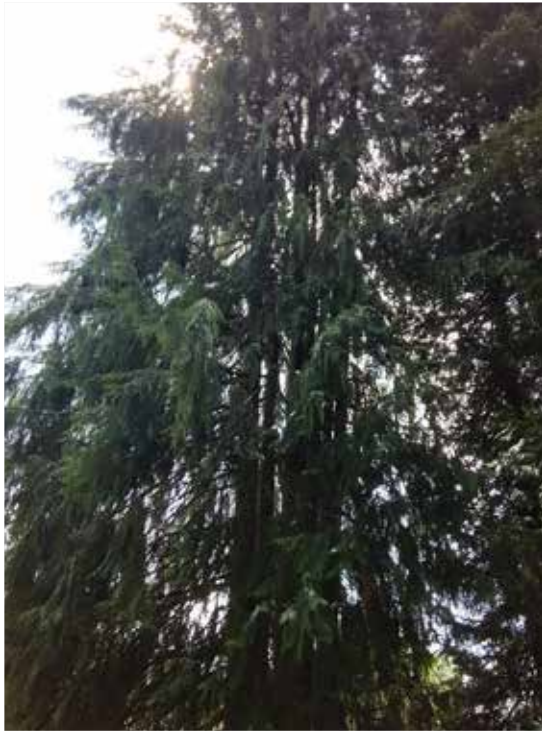
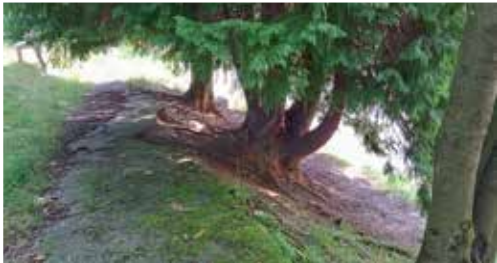
Fiche de diagnostic / Arbre n°13	
Identification	Date du diagnostic : 06 Août 2024
Site : Centre scolaire St Adrien Val Duchesse Genre/espèce : <b>Chamaecyparis lawsoniana</b> (Cyprès de Lawson) Age estimé : environ 70 ans

<b>Dimensions</b>	
Circonférence du tronc (moyenne à 1,5 m) : 110 cm Hauteur estimé de l'arbre : 14 m Diamètre de la couronne : 6 m Structure de la couronne : conique	
<b>Environnement et distribution</b>	
Environnement : Abord cour d'école Distribution : Alignement simple Couverture du sol : terre Interférences : forte concurrence ;	
<b>Diagnostic visuel Symptômes/ pathogènes</b>	<b>Recommandations</b>
Niveau de dangerosité : faible 6/12 Coefficient d'état sanitaire : 0,7 Tronc : multi-tronc de 5 Branches : beaucoup bois mort Feuilles : densité normale pour la saison, Racines : nues dans talus	A surveiller
