<u>Administration communale</u>	Ixelles
<u>Objet de la demande</u>	Construction d'une nouvelle salle de sport sur le site scolaire de Saint Adrien + aménagement des abords
<u>Adresse du projet</u>	Rue Schoolgat 5, 1050 Ixelles
<u>Maitre de l'ouvrage</u>	
<u>Architecte</u>

Le présent dossier porte sur la modification du projet de construction d'une nouvelle salle de sport implantée sur le site de l'école Saint-Adrien – Val Duchesse, à Ixelles.

# PROJET MODIFICATIF - annexe : ancienne et nouvelle implantation

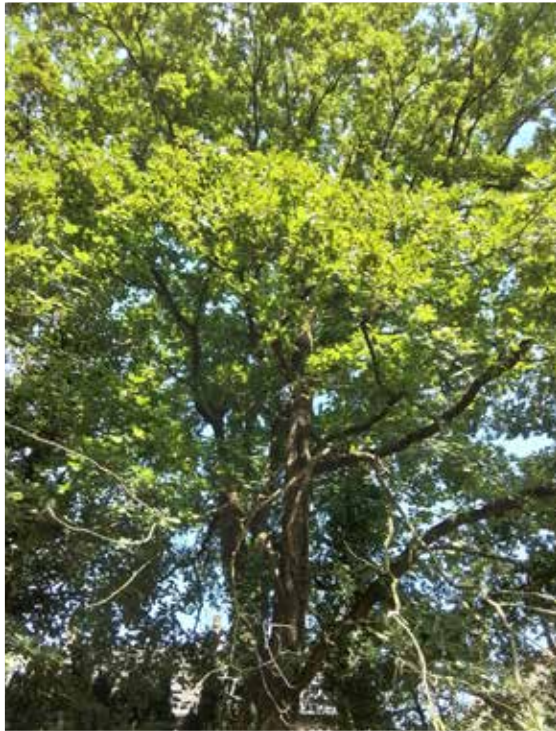
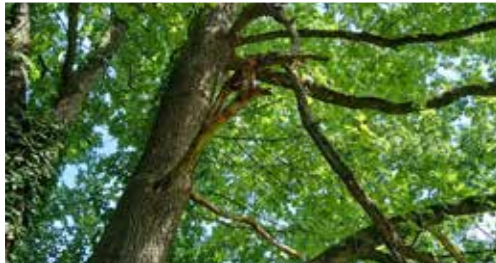
Fiche de diagnostic / Arbre n°14	
Identification	Date du diagnostic : 06 Août 2024
Site : Centre scolaire St Adrien Val Duchesse Genre/espèce : <b>Quercus petraea</b> (Chêne sessile) Age estimé : environ 153 ans

<b>Dimensions</b>	
Circonférence du tronc (à 1,5 m) : 95 cm Hauteur estimé de l'arbre : 16 m Diamètre de la couronne : 14 m Structure de la couronne : large, étalé	
<b>Environnement et distribution</b>	
Environnement : Abord cour d'école Distribution : Alignement simple Couverture du sol : terre Interférences : forte concurrence ; pousse dans la clôture ; lierre en pied remontant jusqu'à 5m ; prunus tardif et tilleul en pied.	
<b>Diagnostic visuel Symptômes/ pathogènes</b>	<b>Recommandations</b>
Niveau de dangerosité : faible 5/12 Coefficient d'état sanitaire : 0,9 Tronc : Branches : fourche à 3m, bois mort Feuilles : densité normale pour la saison Racines : protégées du piétinement	Suivi et entretien conventionnel

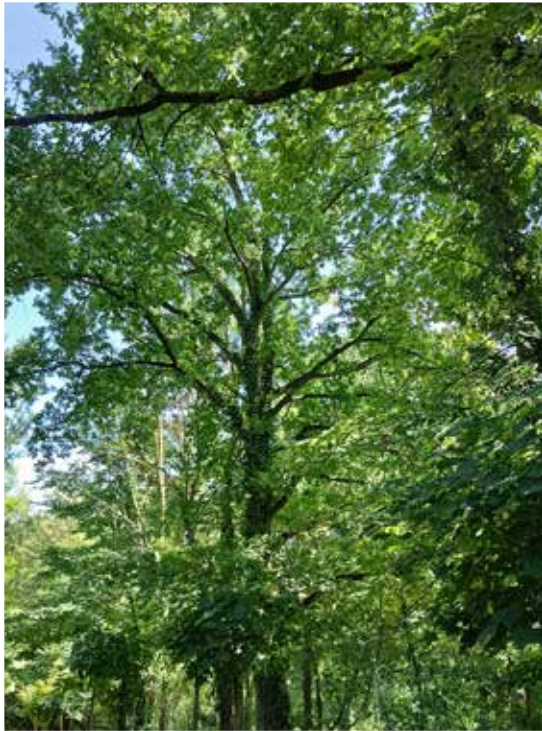
Fiche de diagnostic / Arbre n°15	
Identification	Date du diagnostic : 06 Août 2024
<p>Site : Centre scolaire St Adrien Val Duchesse</p> <p>Genre/espèce : <b>Quercus petraea</b></p> <p>(Chêne sessile)</p> <p>Age estimé : environ 89 ans</p>

<b>Dimensions</b>	
<p>Circonférence du tronc (à 1,5 m) : 140 cm</p> <p>Hauteur estimé de l'arbre : 16 m</p> <p>Diamètre de la couronne : 14 m</p> <p>Structure de la couronne : large étalé</p>	
<b>Environnement et distribution</b>	
<p>Environnement : Abord cour d'école</p> <p>Distribution : Alignement simple</p> <p>Couverture du sol : terre</p> <p>Interférences : forte concurrence ; pousse dans la clôture ; lierre en pied</p>	
<b>Diagnostic visuel Symptômes/ pathogènes</b>	<b>Recommandations</b>
<p>Niveau de dangerosité : faible 5/12</p> <p>Coefficient d'état sanitaire : 1</p> <p>Tronc : bonne vigueur</p> <p>Branches : un peu de bois mort</p> <p>Feuilles : densité normale pour la saison,</p> <p>Racines : protégées du piétinement</p>	<p>Suivi et entretien conventionnel</p>

15	Quercus	Petraea	140	16	89	5	5	5	Pousse dans la clôture /lierre en pied / un peu de bois mort :
16	Fraxinus	Excelsior	65	16	41	4	4	4	Fourche à 1m40/ Bois mort/ dépérissant / forte concurrence
17	Fraxinus	Excelsior	85	15	54	3	3	3	Bois mort / dépérissant
18	Acer	pseudoplatanus	80	13	51	4	4	4	Forte concurrence / un peu de bois mort / bonne vigueur / cerne de croissance
19	Ulmus	Glabra	40	8	19	4	4	4	Jeune / maladie potentielle / clôture / forte concurrence/ bonne vigueur / cépée (2)
20	Fraxinus	Excelsior	60	10	38	3	3	3	Dépérissant / beaucoup de bois mort / lierre en pied
21	Quercus	Petraea	200	15	127	5	5	5	Vigoureux
22	Fraxinus	Excelsior	60	15	38	4	4	4	Concurrence par le chêne / penche à 15 / fourche à partir de 2 m/ beaucoup de bois mort sur partie basse
23	Acer	pseudoplatanus	90	14	57				Lierre en pied jusqu'à 7m/ vigoureux / fourche qui démarre du pied
24	Fraxinus	Excelsior	85	14	54	2	2	2	Beaucoup de bois mort / lierre quasi jusqu'en haut / dépérissant /houx en pied

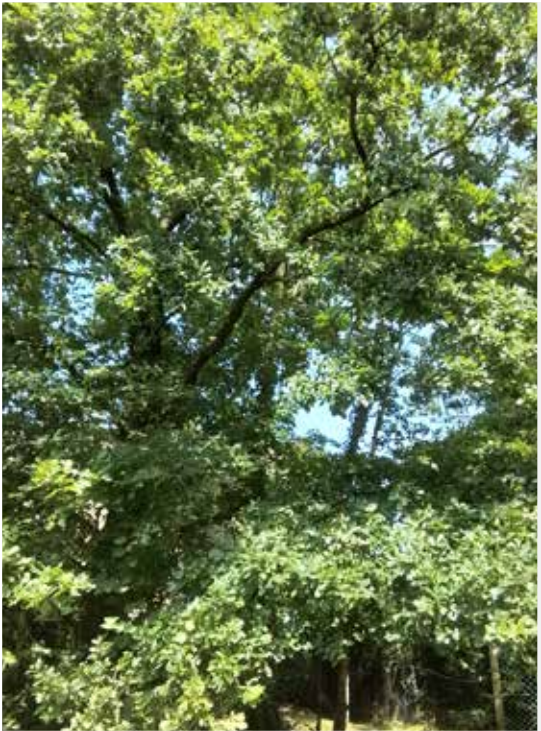
Fiche de diagnostic / Arbre n°16	
Identification	Date du diagnostic : 06 Août 2024
<p>Site : Centre scolaire St Adrien Val Duchesse</p> <p>Genre/espèce : <b>Fraxinus excelsior</b></p> <p>(Frêne commun)</p> <p>Age estimé : environ 41 ans</p>

<b>Dimensions</b>	
<p>Circonférence du tronc (à 1,5 m) : 65 cm</p> <p>Hauteur estimé de l'arbre : 16 m</p> <p>Diamètre de la couronne : 4 m</p> <p>Structure de la couronne : large, étalé</p>	
<b>Environnement et distribution</b>	
<p>Environnement : Abord cour d'école</p> <p>Distribution : Alignement simple</p> <p>Couverture du sol : terre</p> <p>Interférences : forte concurrence (englobé par les autres arbres) pousse dans la clôture ; lierre en pied remontant jusqu'à 5m ;</p>	
<b>Diagnostic visuel Symptômes/ pathogènes</b>	<b>Recommandations</b>
<p>Niveau de dangerosité : faible 5/12</p> <p>Coefficient d'état sanitaire : 0,8</p> <p>Tronc :</p> <p>Branches : fourche à 1,40, bois mort, dépérissant</p> <p>Feuilles : densité faible</p> <p>Racines : protégées du piétinement</p>	<p>Suivi et entretien conventionnel</p> <p>Potentielle maladie à surveiller (Chalarose)</p>

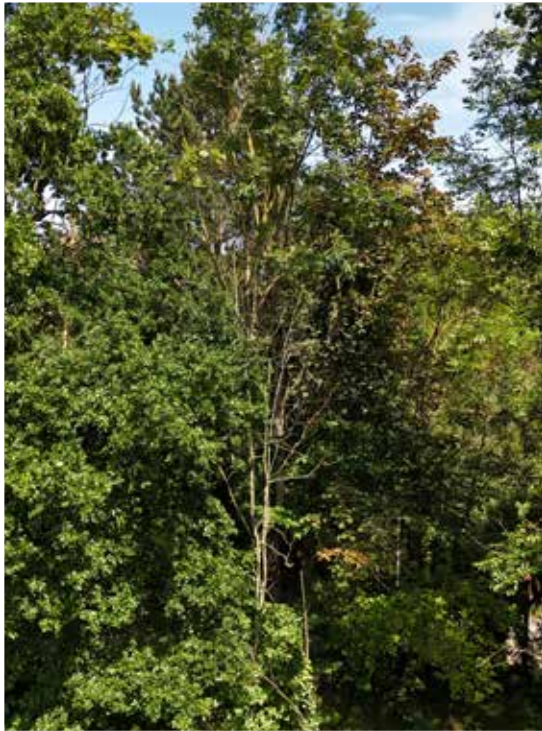
Fiche de diagnostic / Arbre n°17	
Identification	Date du diagnostic : 06 Août 2024
<div>Site : Centre scolaire St Adrien Val Duchesse</div> <div>Genre/espèce : <b>Fraxinus excelsior</b></div> <div>(Frêne commun)</div> <div>Age estimé : environ 54 ans</div>

<div>Dimensions</div> <div>Circonférence du tronc (à 1,5 m) : 85 cm</div> <div>Hauteur estimé de l'arbre : 15 m</div> <div>Diamètre de la couronne : 4 m</div> <div>Structure de la couronne : large, ovale</div>	
<div>Environnement et distribution</div> <div>Environnement : Abord cour d'école</div> <div>Distribution : Alignement simple</div> <div>Couverture du sol : terre</div> <div>Interférences : forte concurrence ;</div>	
<div>Diagnostic visuel Symptômes/ pathogènes</div> <div>Niveau de dangerosité : faible 6/12</div> <div>Coefficient d'état sanitaire : 0,6</div> <div>Tronc :</div> <div>Branches : bois mort, dépérissant</div> <div>Feuilles : densité faible</div> <div>Racines : protégées du piétinement</div>	<div>Recommandations</div> <div>Suivi et entretien conventionnel</div> <div>Potentielle maladie à surveiller (Chalarose)</div>

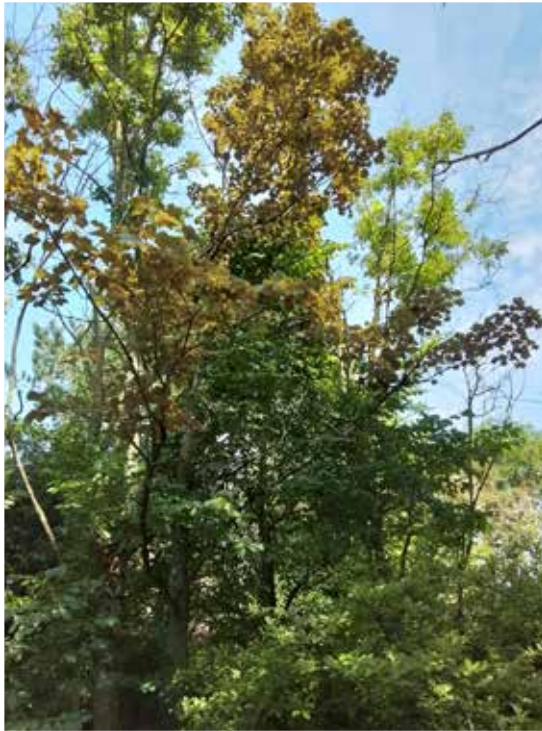
Fiche de diagnostic / Arbre n°19	
Identification	Date du diagnostic : 06 Août 2024
Site : Centre scolaire St Adrien Val Duchesse Genre/espèce : <b>Ulmus glabra</b> (Orme des montagnes) Age estimé : environ 19 ans

<b>Dimensions</b>	
Circonférence du tronc (à 1,5 m) : 40 cm Hauteur estimé de l'arbre : 8 m Diamètre de la couronne estimé : 6 m Structure de la couronne : dense, arrondie	
<b>Environnement et distribution</b>	
Environnement : Abord cour d'école Distribution : Alignement simple Couverture du sol : terre Interférences : forte concurrence ; pousse dans la clôture	
<b>Diagnostic visuel Symptômes/ pathogènes</b>	<b>Recommandations</b>
Niveau de dangerosité : très faible 3/12 Coefficient d'état sanitaire : 0,9 Tronc : jeune, cépée de 2, bonne vigueur Branches : forte concurrence Feuilles : densité normal pour la saison Racines : protégées du piétinement	Suivi et entretien conventionnel

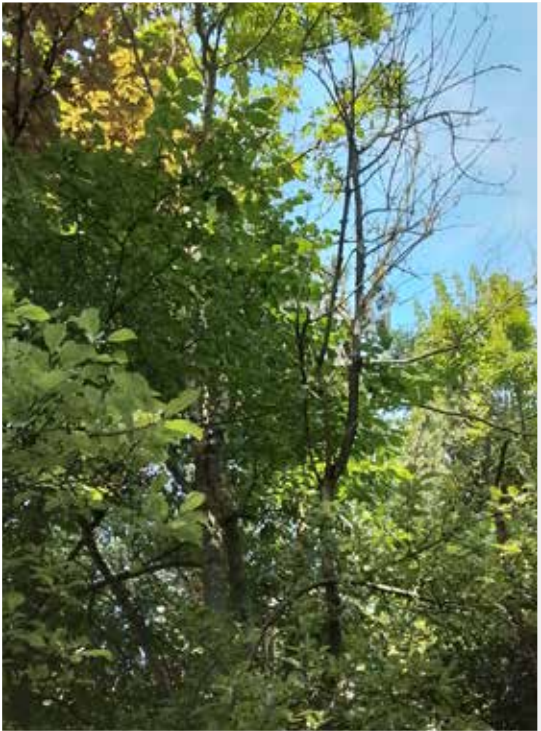
Fiche de diagnostic / Arbre n°20	
Identification	Date du diagnostic : 06 Août 2024
Site : Centre scolaire St Adrien Val Duchesse Genre/espèce : <b>Fraxinus excelsior</b> (Frêne commun) Age estimé : environ 38 ans

<b>Dimensions</b>	
Circonférence du tronc (à 1,5 m) : 60 cm Hauteur estimé de l'arbre : 10 m Diamètre de la couronne estimé : 4 m Structure de la couronne : large, ovale	
<b>Environnement et distribution</b>	
Environnement : Abord cour d'école Distribution : Alignement simple Couverture du sol : terre Interférences : forte concurrence ; ; lierre en pied.	
<b>Diagnostic visuel Symptômes/ pathogènes</b>	<b>Recommandations</b>
Niveau de dangerosité : moyen 8/12 Coefficient d'état sanitaire : 0,3 Tronc : Branches : beaucoup de bois mort Racines : protégées du piétinement	A abattre

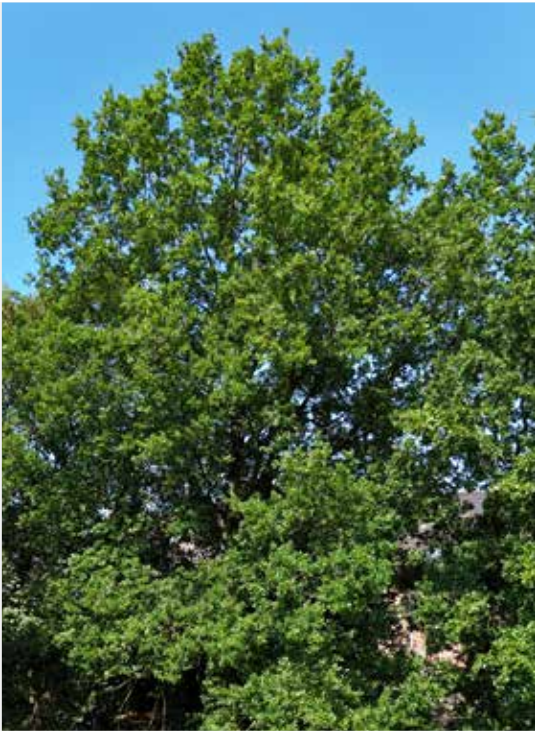
Fiche de diagnostic / Arbre n°21	
Identification	Date du diagnostic : 06 Août 2024
<p>Site : Centre scolaire St Adrien Val Duchesse</p> <p>Genre/espèce : <b>Quercus petraea</b></p> <p>(Chêne sessile)</p> <p>Age estimé : environ 127 ans</p>

<b>Dimensions</b>	
<p>Circonférence du tronc (à 1,5 m) : 200 cm</p> <p>Hauteur estimé de l'arbre : 15 m</p> <p>Diamètre de la couronne estimé : 12 m</p> <p>Structure de la couronne : large, étalé</p>	
<b>Environnement et distribution</b>	
<p>Environnement : Abord cour d'école</p> <p>Distribution : Alignement simple</p> <p>Couverture du sol : terre</p> <p>Interférences : forte concurrence</p>	
<b>Diagnostic visuel Symptômes/ pathogènes</b>	<b>Recommandations</b>
<p>Niveau de dangerosité : très faible 3/12</p> <p>Coefficient d'état sanitaire : 1</p> <p>Tronc : Vigoureux</p> <p>Branches : densité normal</p> <p>Feuilles : densité normal pour la saison</p> <p>Racines : protégées du piétinement</p>	<p>Suivi et entretien conventionnel</p>

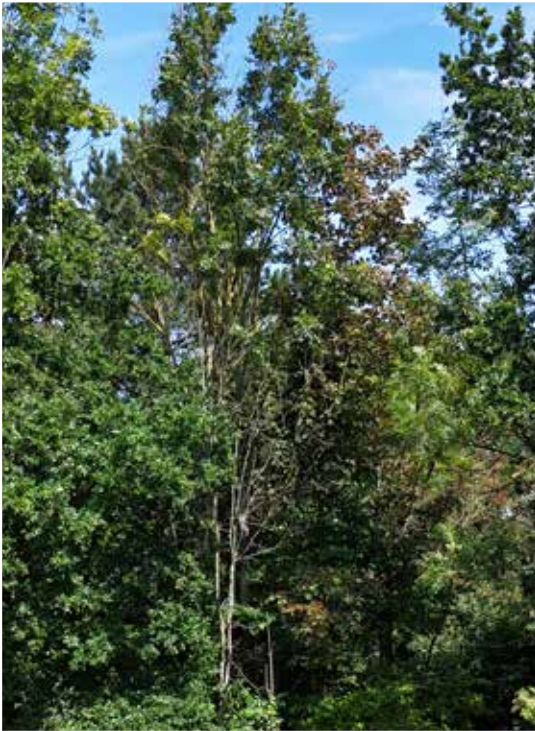
Fiche de diagnostic / Arbre n°22	
Identification	Date du diagnostic : 06 Août 2024
<p>Site : Centre scolaire St Adrien Val Duchesse</p> <p>Genre/espèce : <b>Fraxinus excelsior</b></p> <p>(Frêne commun)</p> <p>Age estimé : environ 38 ans</p>

<b>Dimensions</b>	
<p>Circonférence du tronc (à 1,5 m) : 60 cm</p> <p>Hauteur estimé de l'arbre : 15 m</p> <p>Diamètre de la couronne estimé : 4 m</p> <p>Structure de la couronne : large, ovale</p>	
<b>Environnement et distribution</b>	
<p>Environnement : Abord cour d'école</p> <p>Distribution : Alignement simple</p> <p>Couverture du sol : terre</p> <p>Interférences : forte concurrence par le chêne ; lierre en pied.</p>	
<b>Diagnostic visuel Symptômes/ pathogènes</b>	<b>Recommandations</b>
<p>Niveau de dangerosité : faible 6/12</p> <p>Coefficient d'état sanitaire : 0,7</p> <p>Tronc : penché a 15°</p> <p>Branches : fourche à partir de 2m, beaucoup de bois mort sur partie basse</p> <p>Racines : protégées du piétinement</p>	<p>Suivi et entretien conventionnel</p> <p>Potentielle maladie à surveiller (Chalarose)</p>

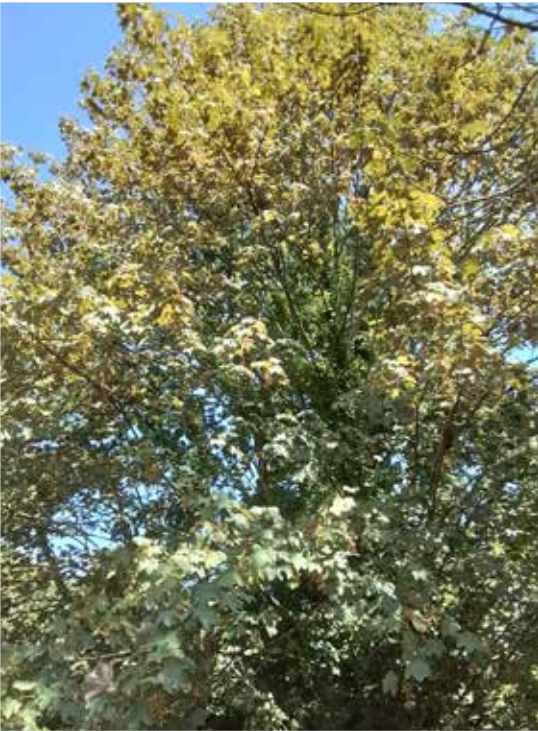
Fiche de diagnostic / Arbre n°23	
Identification	Date du diagnostic : 06 Août 2024
Site : Centre scolaire St Adrien Val Duchesse Genre/espèce : <b>Acer pseudoplatanus</b> (Érable sycomore) Age estimé : environ 57 ans

<b>Dimensions</b>	
Circonférence du tronc (à 1,5 m) : 90 cm Hauteur estimé de l'arbre : 14 m Diamètre de la couronne estimé : 10 m Structure de la couronne : ovoïde	
<b>Environnement et distribution</b>	
Environnement : Abord cour d'école Distribution : Alignement simple Couverture du sol : terre Interférences : lierre en pied jusqu'à 7m	
<b>Diagnostic visuel Symptômes/ pathogènes</b>	<b>Recommandations</b>
Niveau de dangerosité : très faible 3/12 Coefficient d'état sanitaire : 1 Tronc : Vigoureux Branches : densité normal, fourche qui démarre du pied Feuilles : densité normal pour la saison Racines : protégées du piétinement	Suivi et entretien conventionnel

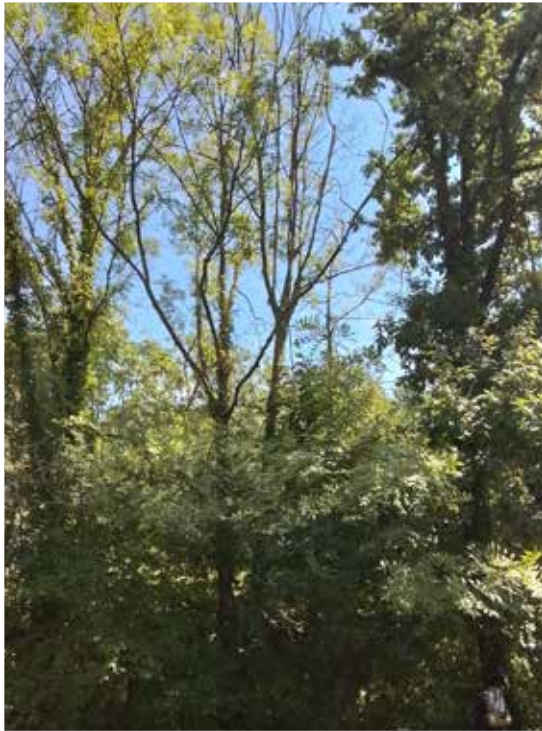
Fiche de diagnostic / Arbre n°25	
Identification	Date du diagnostic : 06 Août 2024
Site : Centre scolaire St Adrien Val Duchesse Genre/espèce : <b>Fraxinus excelsior</b> (Frêne commun) Age estimé : environ 54 ans

<b>Dimensions</b>  Circonférence du tronc (à 1,5 m) : 85 cm Hauteur estimé de l'arbre : 14 m Diamètre de la couronne estimé : 4 m Structure de la couronne : large, ovale	
<b>Environnement et distribution</b>  Environnement : Abord cour d'école Distribution : Alignement simple Couverture du sol : terre Interférences : lierre en pied jusqu'à 7m	
<b>Diagnostic visuel Symptômes/ pathogènes</b>  Niveau de dangerosité : faible 6/12 Coefficient d'état sanitaire : 0,6 Tronc : Vigoureux Branches : densité normal, fourche qui démarre du pied, dépérissant, beaucoup de bois mort Feuilles : densité normal pour la saison Racines : protégées du piétinement	<b>Recommandations</b>  A abattre

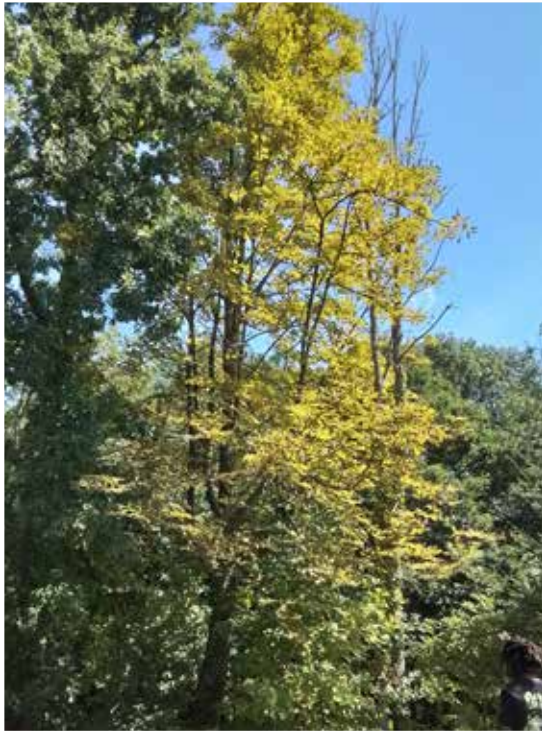
Fiche de diagnostic / Arbre n°27	
Identification	Date du diagnostic : 06 Août 2024
<p>Site : Centre scolaire St Adrien Val Duchesse</p> <p>Genre/espèce : <b>Aesculus hippocastanum</b></p> <p>(Marronnier commun)</p> <p>Age estimé : environ 57 ans</p>

<p><b>Dimensions</b></p> <p>Circonférence du tronc (à 1,5 m) : 90 cm</p> <p>Hauteur estimé de l'arbre : 12 m</p> <p>Diamètre de la couronne estimé : 8 m</p> <p>Structure de la couronne : dense, large, voûté</p>	
<p><b>Environnement et distribution</b></p> <p>Environnement : Abord cour d'école</p> <p>Distribution : Alignement simple</p> <p>Couverture du sol : terre</p> <p>Interférences : forte concurrence, Charme au pied</p>	
<p><b>Diagnostic visuel Symptômes/ pathogènes</b></p> <p>Niveau de dangerosité : moyen 6/12</p> <p>Coefficient d'état sanitaire : 0,7</p> <p>Tronc : Vigoureux</p> <p>Branches : densité normal, fourche à 4m</p> <p>Feuilles : densité normal pour la saison</p> <p>Racines : protégées du piétinement</p>	<p><b>Recommandations</b></p> <p>Suivi et entretien conventionnel</p>

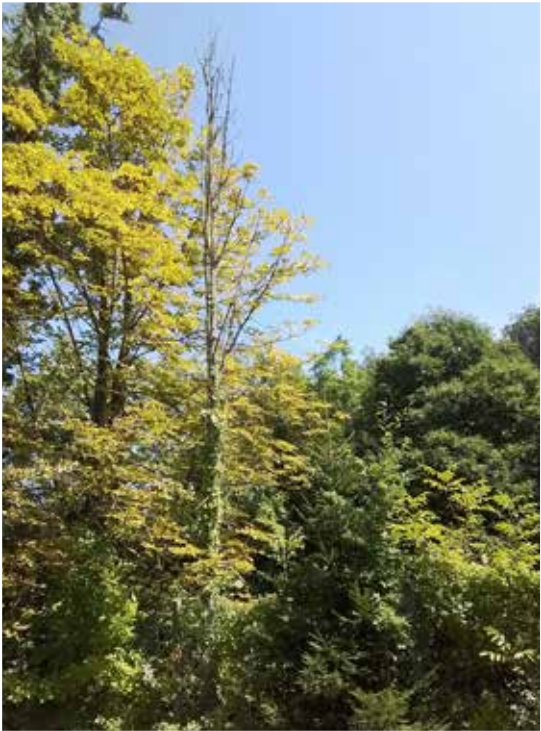
Fiche de diagnostic / Arbre n°28	
Identification	Date du diagnostic : 06 Août 2024
<p>Site : Centre scolaire St Adrien Val Duchesse</p> <p>Genre/espèce : <b>Fraxinus excelsior</b></p> <p>(Frêne commun)</p> <p>Age estimé :</p>

<p><b>Dimensions</b></p> <p>Circonférence du tronc (à 1,5 m) :</p> <p>Hauteur estimé de l'arbre :</p> <p>Diamètre de la couronne estimé :</p> <p>Structure de la couronne :</p>	
<p><b>Environnement et distribution</b></p> <p>Environnement : Abord cour d'école</p> <p>Distribution : Alignement simple</p> <p>Couverture du sol : terre</p> <p>Interférences :</p>	
<p><b>Diagnostic visuel Symptômes/ pathogènes</b></p> <p>Niveau de dangerosité : très élevé 11/12</p> <p>Coefficient d'état sanitaire : 0</p> <p>Tronc : mort</p> <p>Branches : mort</p> <p>Racines : protégées du piétinement</p>	<p><b>Recommandations</b></p> <p>A abattre</p>

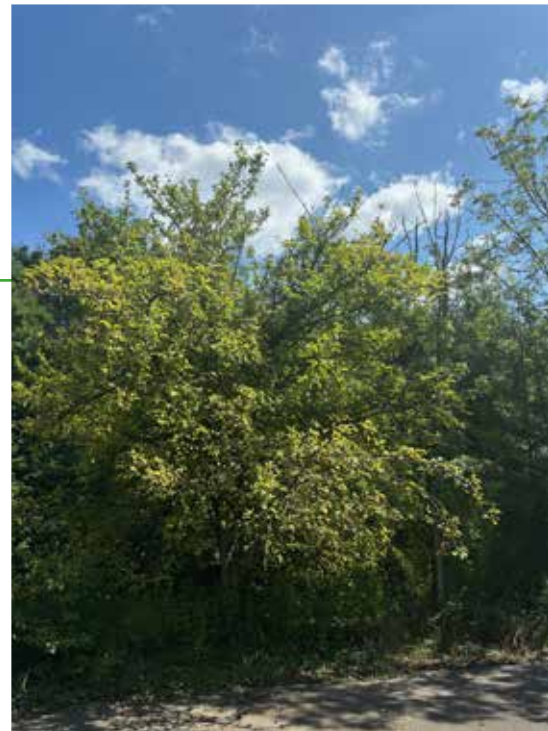
Fiche de diagnostic / Arbre n°29	
Identification	Date du diagnostic : 06 Août 2024
Site : Centre scolaire St Adrien Val Duchesse Genre/espèce : <b>Malus sylvestris</b> (Pommier sauvage) Age estimé : environ 45 ans

Dimensions	
Circonférence du tronc (à 1,5 m) : 70cm Hauteur estimé de l'arbre : 5 m Diamètre de la couronne estimé : 7 m Structure de la couronne : ouverte et ronde	
Environnement et distribution	
Environnement : Abord cour d'école Distribution : Alignement simple Couverture du sol : terre Interférences :	
Diagnostic visuel Symptômes/ pathogènes	Recommandations
Niveau de dangerosité : très faible 3/12 Coefficient d'état sanitaire : 1 Tronc : Vigoureux , adulte Branches : densité normal, Feuilles : densité normal pour la saison Racines : protégées du piétinement	Suivi et entretien conventionnel

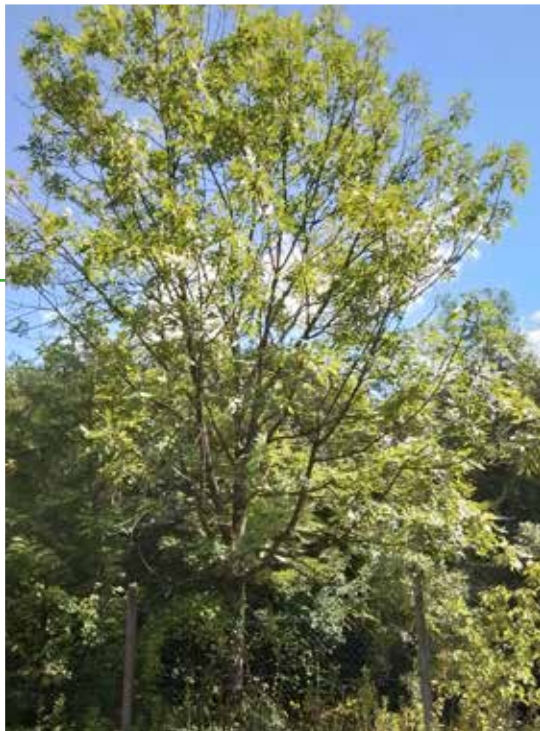
Fiche de diagnostic / Arbre n°30	
Identification	Date du diagnostic : 06 Août 2024
Site : Centre scolaire St Adrien Val Duchesse Genre/espèce : <b>Fraxinus excelsior</b> (Frêne commun) Age estimé : environ 45 ans

Dimensions	
Circonférence du tronc (à 1,5 m) : 70 cm Hauteur estimé de l'arbre : 8 m Diamètre de la couronne estimé : 8 m Structure de la couronne : large, ovale	
Environnement et distribution	
Environnement : Abord cour d'école Distribution : Alignement simple Couverture du sol : terre Interférences : pousse dans la clôture	
Diagnostic visuel Symptômes/ pathogènes	Recommandations
Niveau de dangerosité : faible 5/12 Coefficient d'état sanitaire : 0,7 Tronc : Branches : un peu de bois mort Racines : protégées du piétinement	Suivi et entretien conventionnel Potentielle maladie à surveiller (Chalarose)

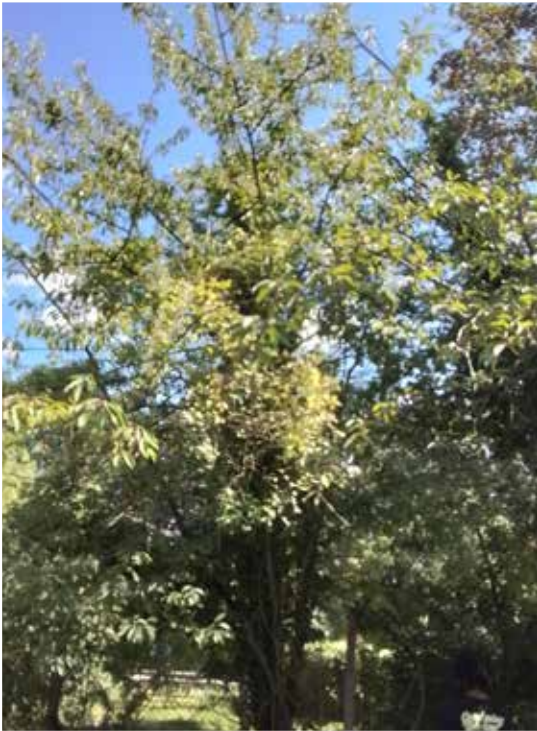
Fiche de diagnostic / Arbre n°32	
Identification	Date du diagnostic : 06 Août 2024
Site : Centre scolaire St Adrien Val Duchesse Genre/espèce : <b>Prunus serrutala</b> (Cerisier tardif) Age estimé : environ 45 ans

<b>Dimensions</b>  Circonférence du tronc (à 1,5 m) : 70 cm Hauteur estimé de l'arbre : 11 m Diamètre de la couronne estimé : 5 m Structure de la couronne : obovale	
<b>Environnement et distribution</b>  Environnement : Abord cour d'école Distribution : Alignement simple Couverture du sol : terre Interférences : beaucoup de lierre ; concurrence marqué	
<b>Diagnostic visuel Symptômes/ pathogènes</b>	<b>Recommandations</b>
Niveau de dangerosité : faible 5/12 Coefficient d'état sanitaire : 0,7 Tronc : faible vigueur Branches : un peu de bois mort Feuilles : densité normal pour la saison Racines : protégées du piétinement	Suivi et entretien conventionnel

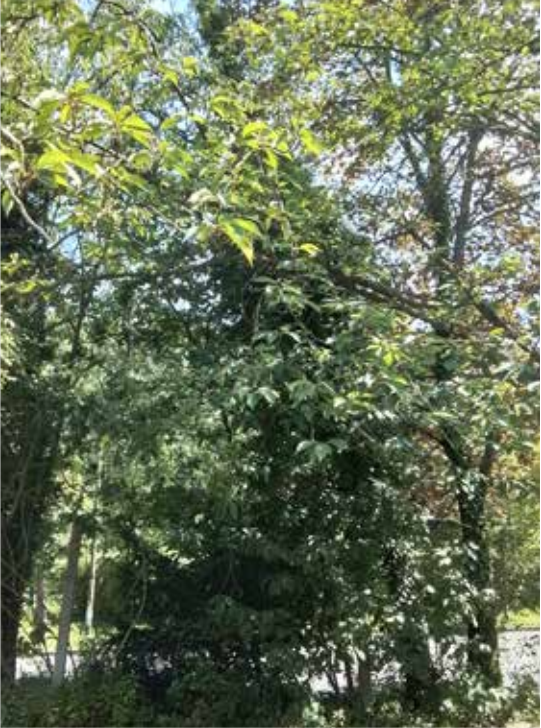
Fiche de diagnostic / Arbre n°33	
Identification	Date du diagnostic : 06 Août 2024
<div>Site : Centre scolaire St Adrien Val Duchesse</div> <div>Genre/espèce : <b>Prunus serrutala</b></div> <div>(Cerisier tardif)</div> <div>Age estimé : environ 25 ans</div>

<div>Dimensions</div> <div>Circonférence du tronc (à 1,5 m) : 70 cm</div> <div>Hauteur estimé de l'arbre : 11 m</div> <div>Diamètre de la couronne estimé : 7 m</div> <div>Structure de la couronne : obovale</div>	
<div>Environnement et distribution</div> <div>Environnement : Abord cour d'école</div> <div>Distribution : Alignement simple</div> <div>Couverture du sol : terre</div> <div>Interférences : beaucoup de lierre ; concurrence marqué</div>	
<div>Diagnostic visuel Symptômes/ pathogènes</div> <div>Niveau de dangerosité : faible 5/12</div> <div>Coefficient d'état sanitaire : 0,6</div> <div>Tronc : faible vigueur</div> <div>Branches : un peu de bois mort</div> <div>Feuilles : densité normal pour la saison</div> <div>Racines : protégées du piétinement</div>	<div>Recommandations</div> <div>A surveiller</div>

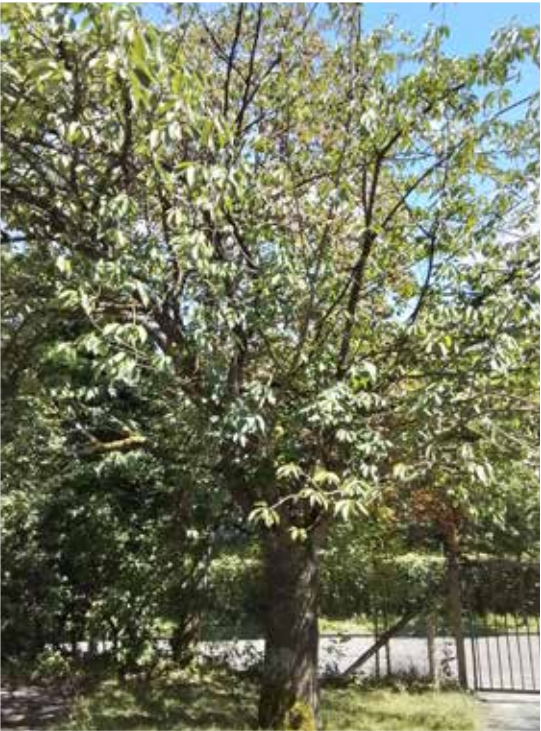
Fiche de diagnostic / Arbre n°35	
Identification	Date du diagnostic : 06 Août 2024
<p>Site : Centre scolaire St Adrien Val Duchesse</p> <p>Genre/espèce : <b>Prunus serrutala</b></p> <p>(Cerisier tardif)</p> <p>Age estimé : environ 60 ans</p>

<b>Dimensions</b>	
<p>Circonférence du tronc (à 1,5 m) : 170 cm</p> <p>Hauteur estimé de l'arbre : 8 m</p> <p>Diamètre de la couronne estimé : 8 m</p> <p>Structure de la couronne : obovale</p>	
<b>Environnement et distribution</b>	
<p>Environnement : Abord cour d'école</p> <p>Distribution : Alignement simple</p> <p>Couverture du sol : terre</p> <p>Interférences :</p>	
<b>Diagnostic visuel Symptômes/ pathogènes</b>	<b>Recommandations</b>
<p>Niveau de dangerosité : faible 5/12</p> <p>Coefficient d'état sanitaire : 1</p> <p>Tronc : Bonne santé</p> <p>Branches : Densité normal</p> <p>Feuilles : densité normal pour la saison</p> <p>Racines : protégées du piétinement</p>	<p>Suivi et entretien conventionnel</p>

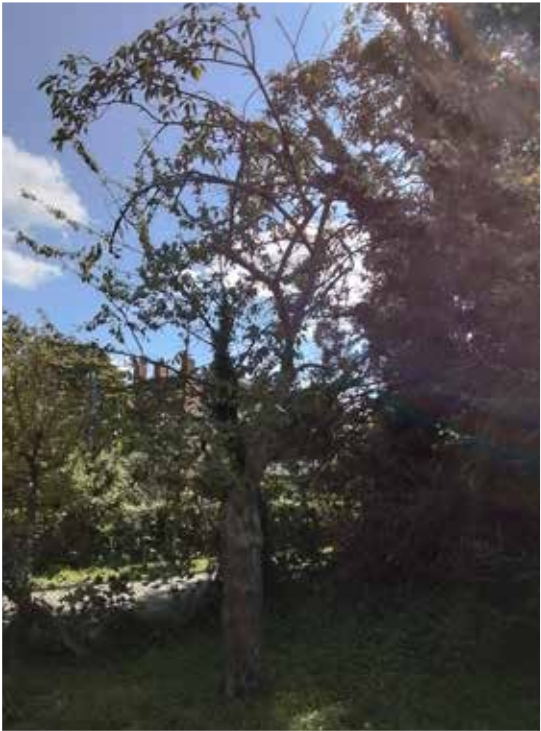
Fiche de diagnostic / Arbre n°36	
Identification	Date du diagnostic : 06 Août 2024
<p>Site : Centre scolaire St Adrien Val Duchesse</p> <p>Genre/espèce : <b>Prunus serrutala</b></p> <p>(Cerisier tardif)</p> <p>Age estimé : environ 60 ans</p>

<b>Dimensions</b>	
<p>Circonférence du tronc (à 1,5 m) : 150 cm</p> <p>Hauteur estimé de l'arbre : 5 m</p> <p>Diamètre de la couronne estimé : 3 m</p> <p>Structure de la couronne : dissymétrique</p>	
<b>Environnement et distribution</b>	
<p>Environnement : Abord cour d'école</p> <p>Distribution : Alignement simple</p> <p>Couverture du sol : terre</p> <p>Interférences :</p>	
<b>Diagnostic visuel Symptômes/ pathogènes</b>	<b>Recommandations</b>
<p>Niveau de dangerosité : faible 5/12</p> <p>Coefficient d'état sanitaire : 0,7</p> <p>Tronc : bonne vigueur</p> <p>Branches : a subi un élagage sévère ;</p> <p>Feuilles : densité faible pour la saison</p> <p>Racines : protégées du piétinement</p>	<p>A surveiller</p>

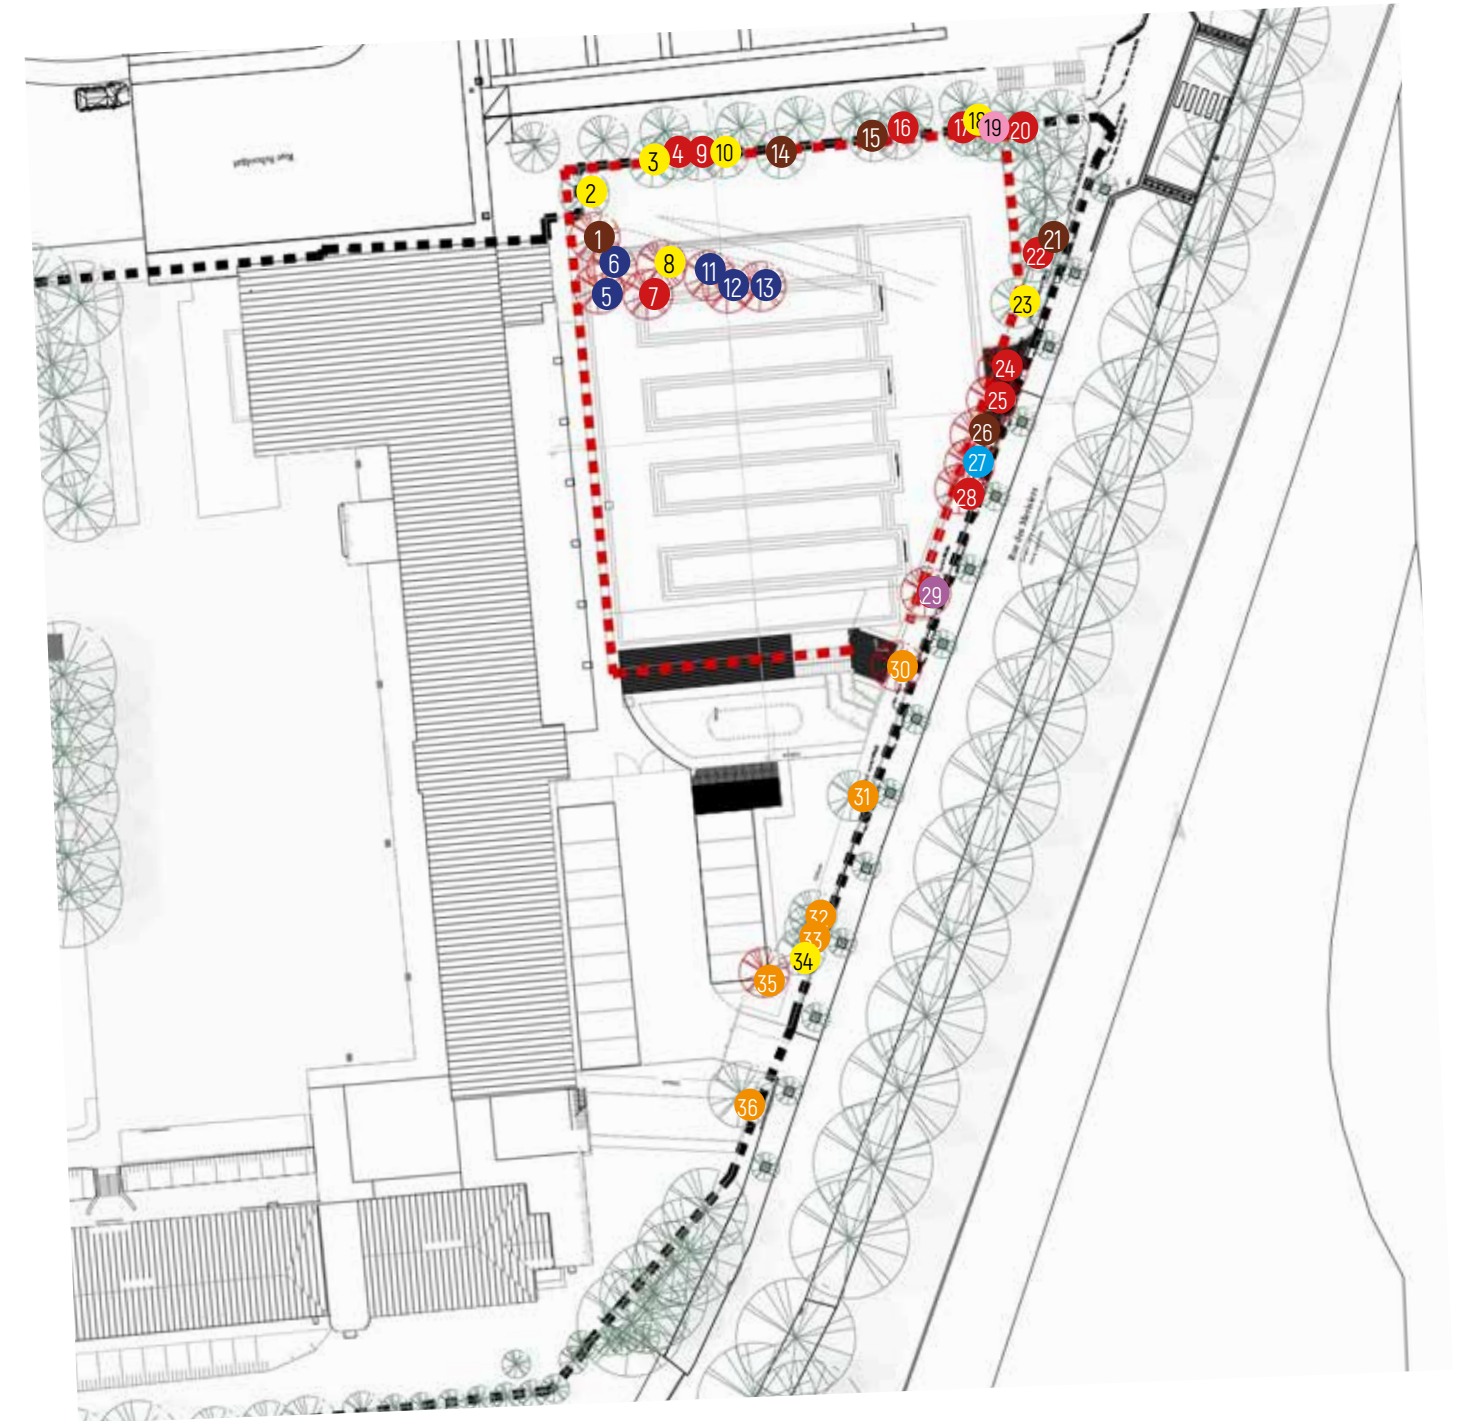
Les numéros correspondent aux fiches diagnostic.  
Emplacements des arbres sur le plan projeté du site a titre d'information

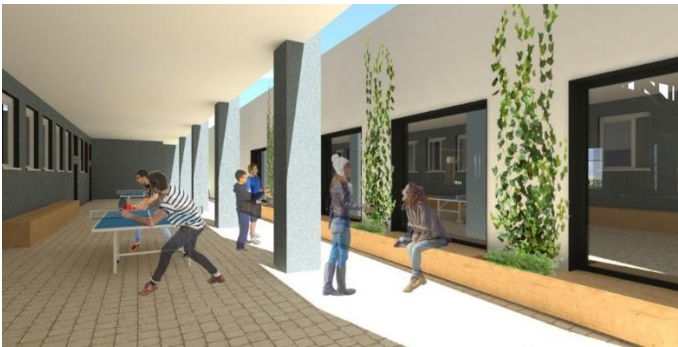
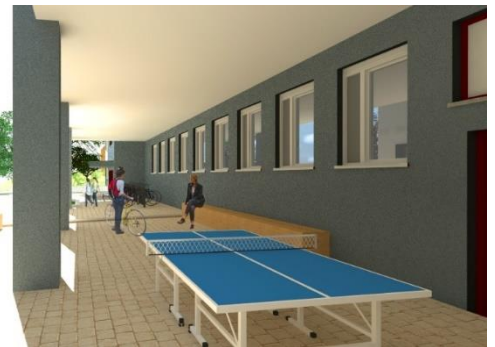
D'un point de vue technique, la mise en œuvre des pieux sécants impose un recul par rapport aux fondations existantes. Par ailleurs, cet espacement vise à préserver et valoriser le passage couvert actuel sous le bâtiment. L'ouverture ainsi créée favorisera l'apport de lumière naturelle. Des fenêtres seront également intégrées à la façade arrière de la salle de sport, offrant à la fois luminosité et interactions visuelles.

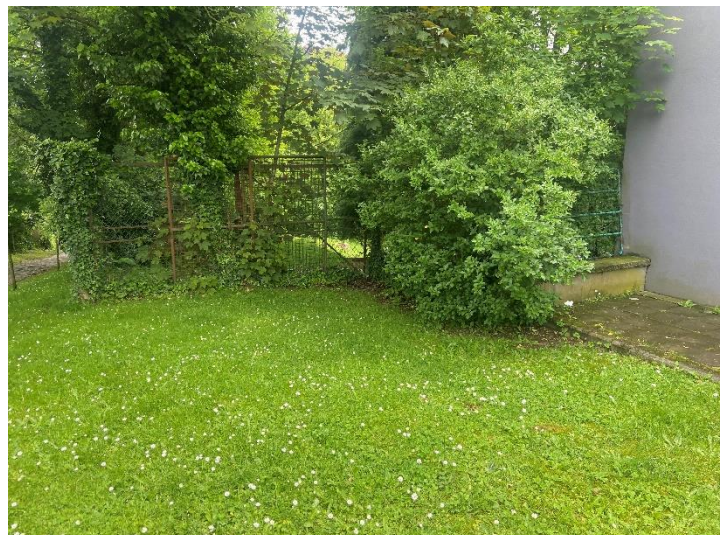
Les dimensions du bâtiment imposent son implantation sur une petite zone du domaine public. En effet, à l'angle du bâtiment existant, la limite mitoyenne présente un décroché. Le futur bâtiment empiètera sur cette zone. D'une superficie de 15 m<sup>2</sup>, cet espace est actuellement non affecté et correspond à un petit terrain engazonné. Le demandeur a proposé l'acquisition de cette parcelle. Un géomètre a été mandaté pour réaliser un relevé contradictoire. Des échanges ont été menés avec la Commune d'Ixelles afin d'organiser la cession de ce terrain. À ce jour, aucune contre-indication n'a été émise suite aux discussions en cours. Le plan du géomètre contradictoire est joint en annexe.

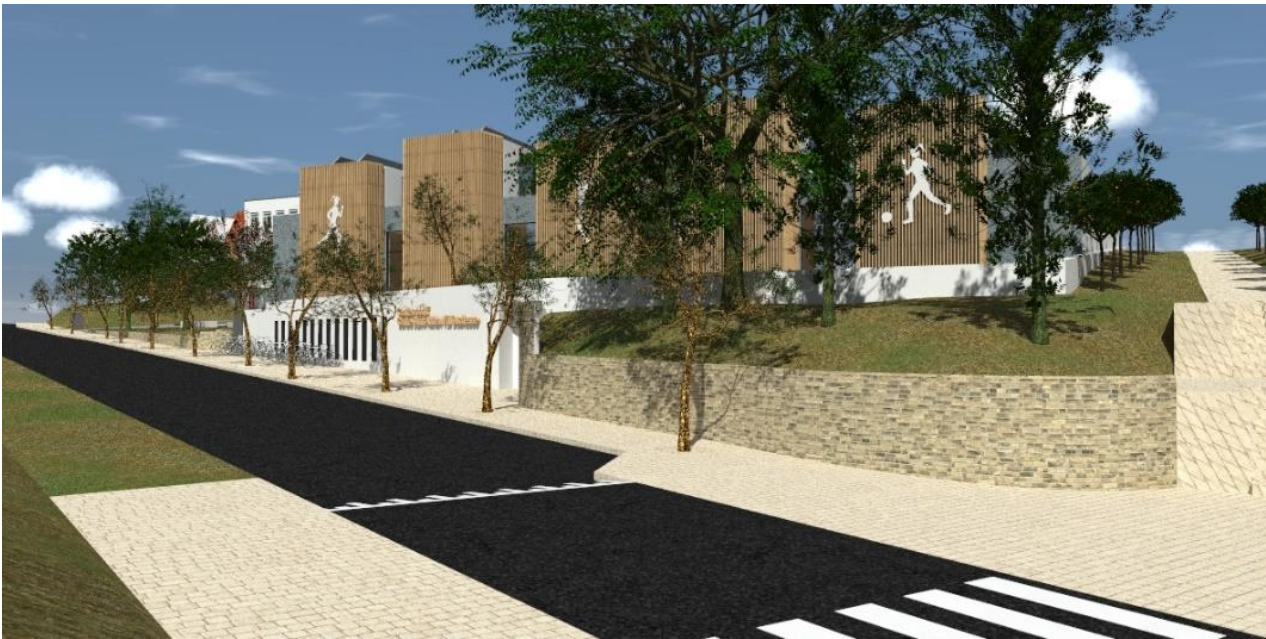
Le socle, qui abritera les accès, vestiaires et locaux annexes, s'ancrera naturellement dans la pente existante du trottoir. L'entrée sera intégrée à ce mur, avec un léger décroché permettant de marquer l'accès depuis la rue et d'en améliorer la visibilité. Le bâtiment s'insérera ainsi dans le muret de pierres bordant le trottoir, assurant une transition fluide entre l'espace public et le complexe sportif.

Sur ce socle s'élèvera la salle de sport, rythmée par cinq volumes verticaux qui serviront de jonctions entre les différents niveaux du projet. Ces éléments accueilleront notamment les circulations verticales, intégrant escaliers et trémies techniques.

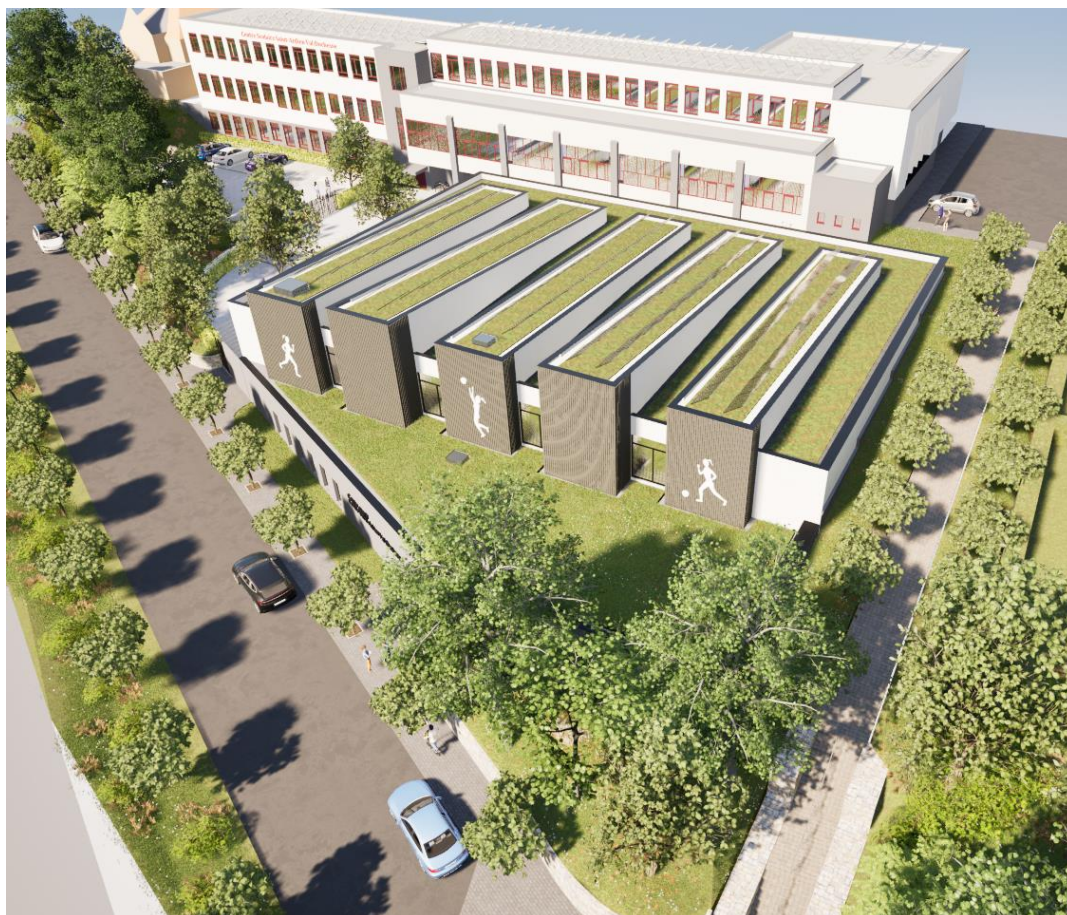
Des décrochés de toiture sont prévus, générés par la structure en poutres treillis. Ces jeux de volumes permettront non seulement d'apporter davantage de hauteur à la salle de sport, mais également d'améliorer son confort acoustique. Les tympans de ces relevés de toiture seront habillés d'un bardage léger blanc, type panneaux sandwich isolés, contribuant à l'esthétique épurée du projet.

Enfin, des panneaux solaires seront installés en toiture afin d'optimiser l'orientation et de favoriser une approche durable du bâtiment.

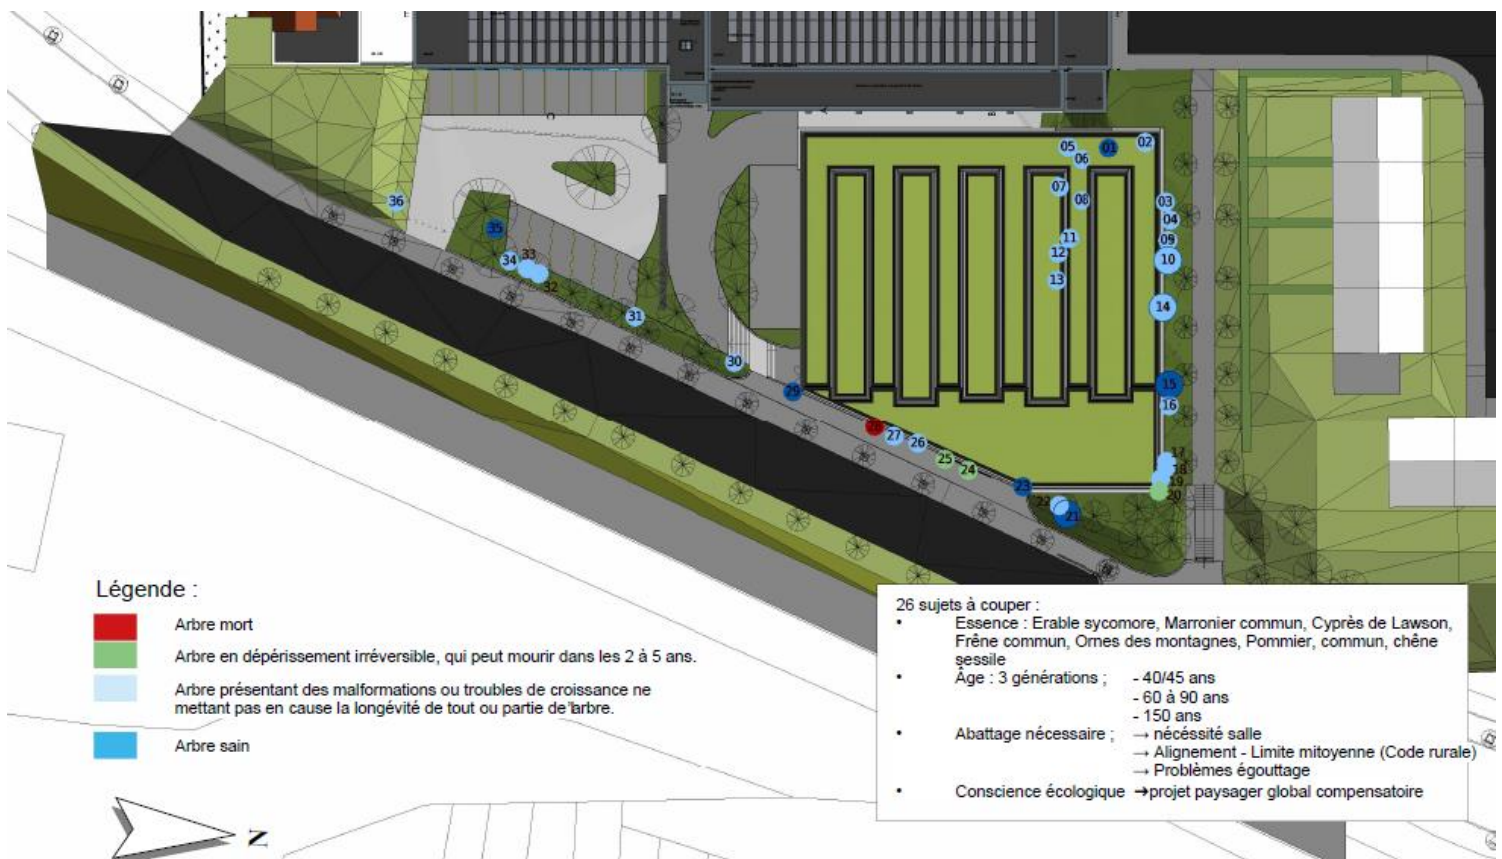
Comme expliqué plus haut, l'implantation du bâtiment est dictée par les dimensions de la salle de sport et les limites de la parcelle. Pour s'intégrer harmonieusement au site, le projet doit s'implanter le long de la drève, ce qui implique une intervention sur le talus arboré existant. Cette configuration entraîne l'abattage de plusieurs arbres.

La majorité des arbres concernés se situent sur la limite mitoyenne, une implantation non conforme aux réglementations du Code Rural. De plus, certains d'entre eux, notamment les chênes, possèdent des racines profondes qui endommagent le réseau d'égouttage actuel de l'école. Si leur abattage permet de résoudre ces problématiques techniques, nous sommes pleinement conscients de l'impact écologique que cela représente.
