RÉGULARISATION D'UN IMMEUBLE EN 4 LOGEMENTS, INCLUANT L'ANNEXE DES SALLES DE BAIN DU REZ, 1^{er} ET DU 2^{ème} ÉTAGE, AINSI QUE L'ESCALIER ET LA TERRASSE DU 3^{ème} ÉTAGE.

Rue Colonel Van Gele 90 – 1040 Etterbeek

NOTE EXPLICATIVE

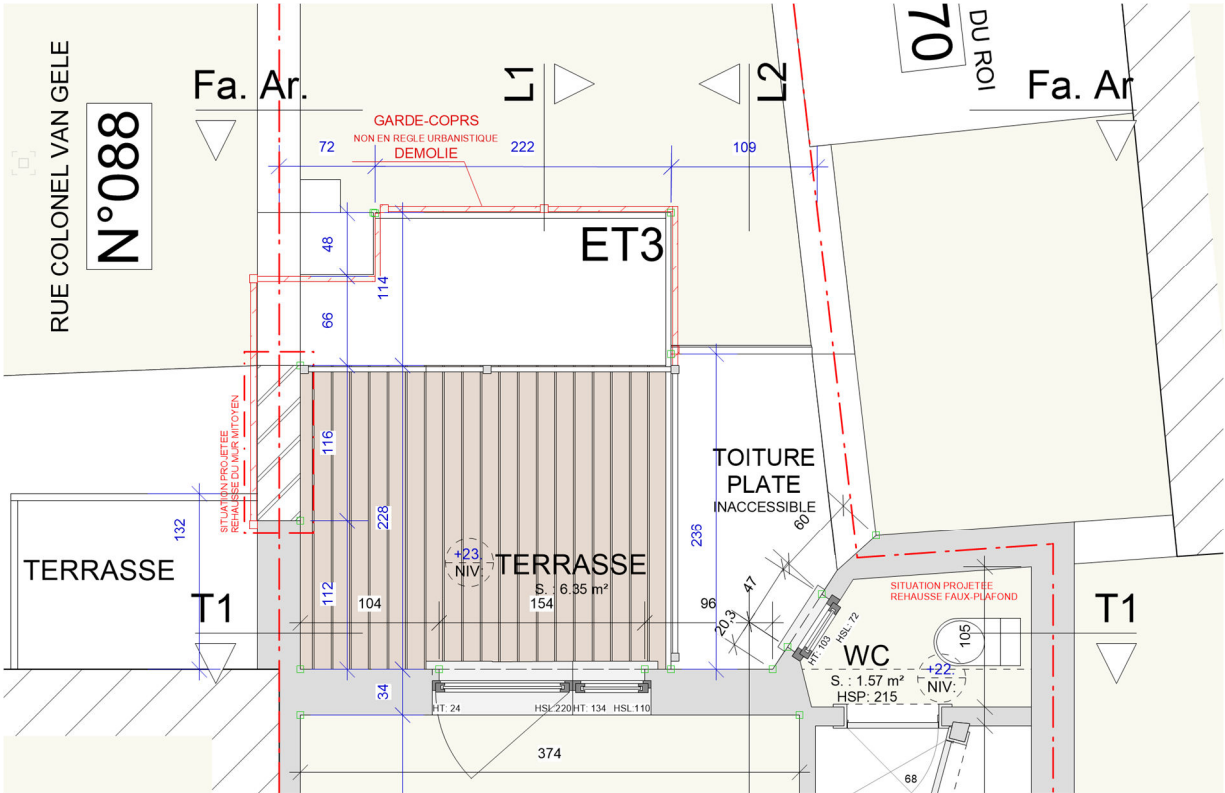
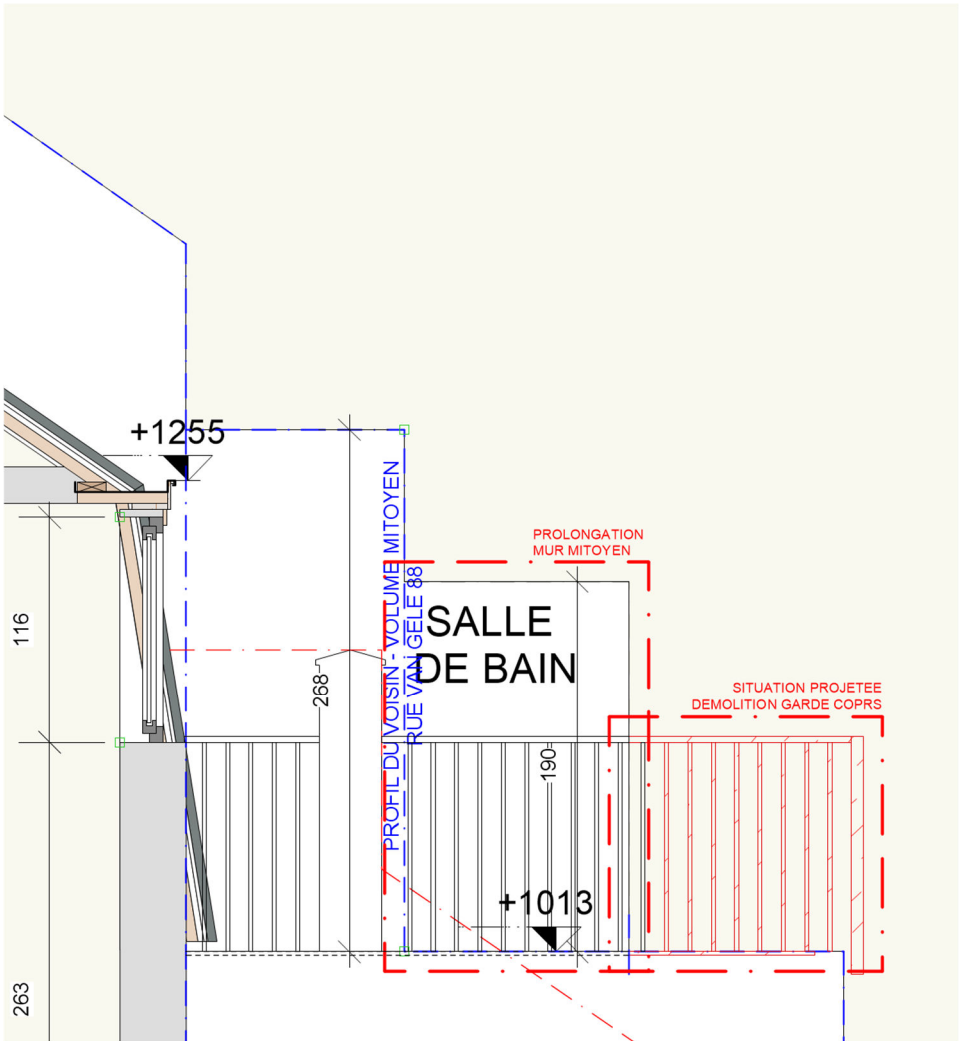
La terrasse a été réduite et une partie du mur mitoyen a été rehaussée afin de rendre celle-ci conforme aux dispositions du Code civil.

Cette solution permet de conserver une terrasse de dimension raisonnable tout en résolvant la problématique de servitude de vue depuis le n°88 vers notre terrasse.

L'urbanisme considère la terrasse avec le garde-corps comme étant un volume construit et donc entraine une dérogation sur ce point. Le rehausse du mur mitoyen introduit également cette dérogation
