## NOTE EXPLICATIVE - VALDUC 192

Rue Valduc, 192  
1160 Auderghem  
Région de Bruxelles-Capitale.

### REGULARISATION DE LA SITUATION EXISTANTE DE FAIT : MISE EN CONFORMITE ADMINISTRATIVE D'UNE MAISON UNIFAMILIALE EN L'ABSENCE DE PLANS D'ARCHIVES

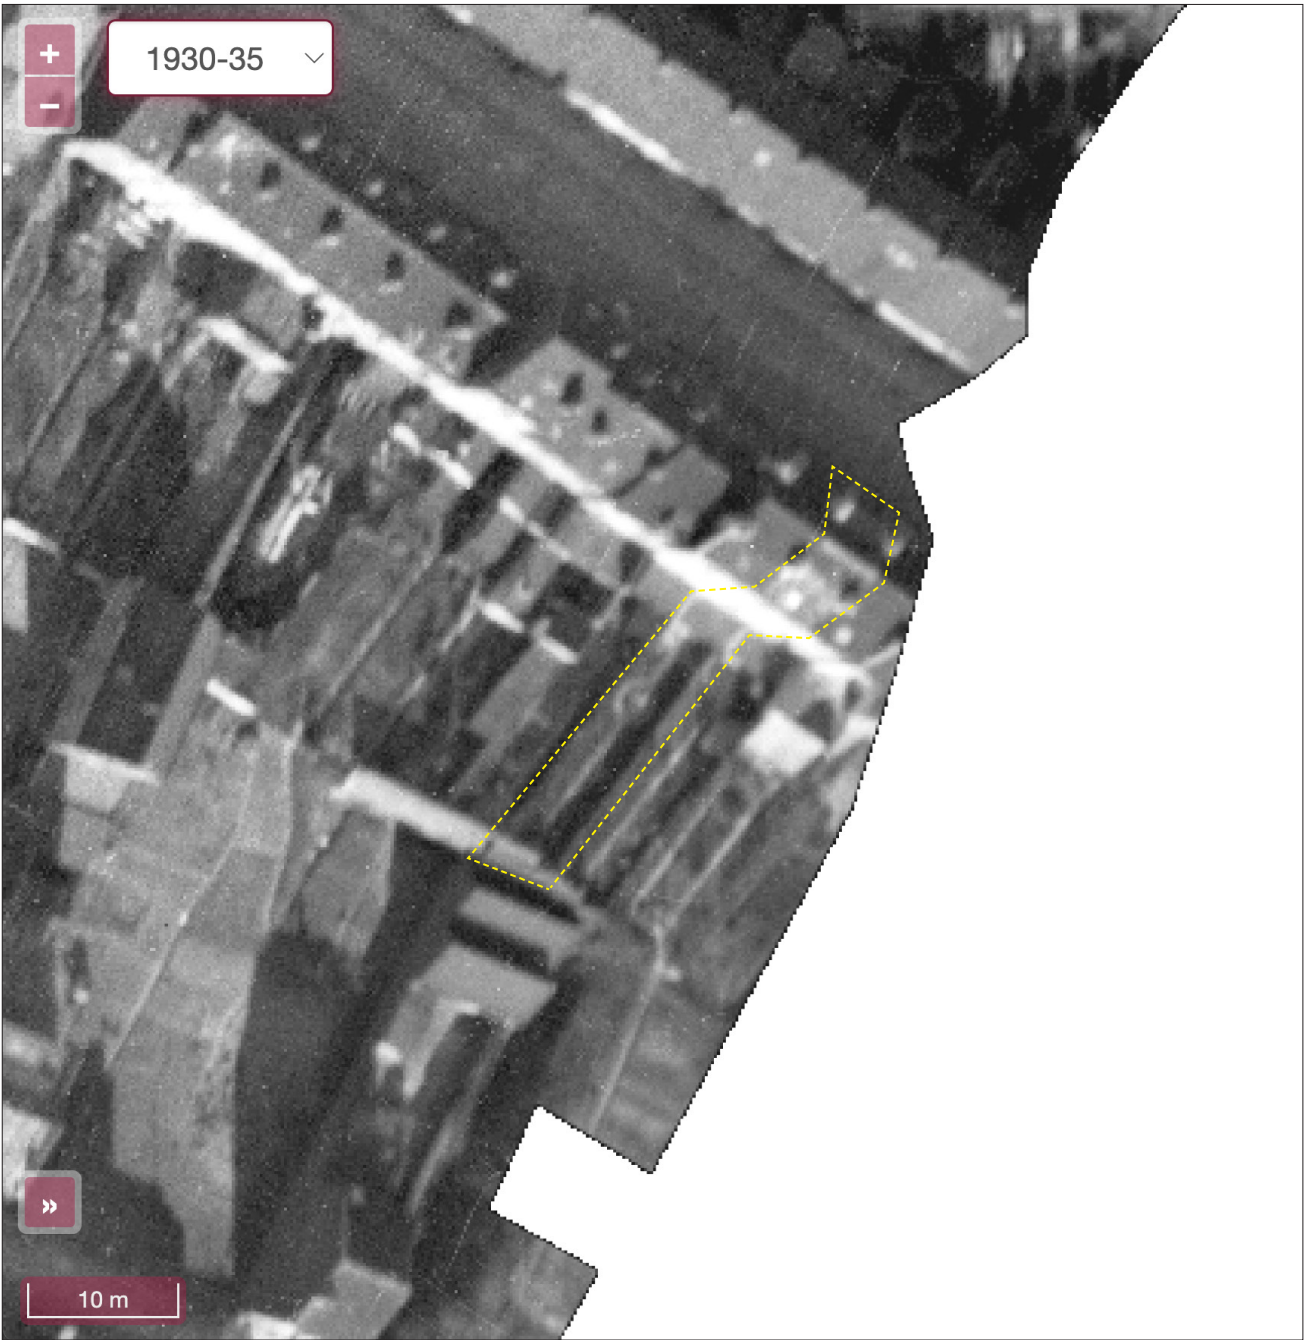
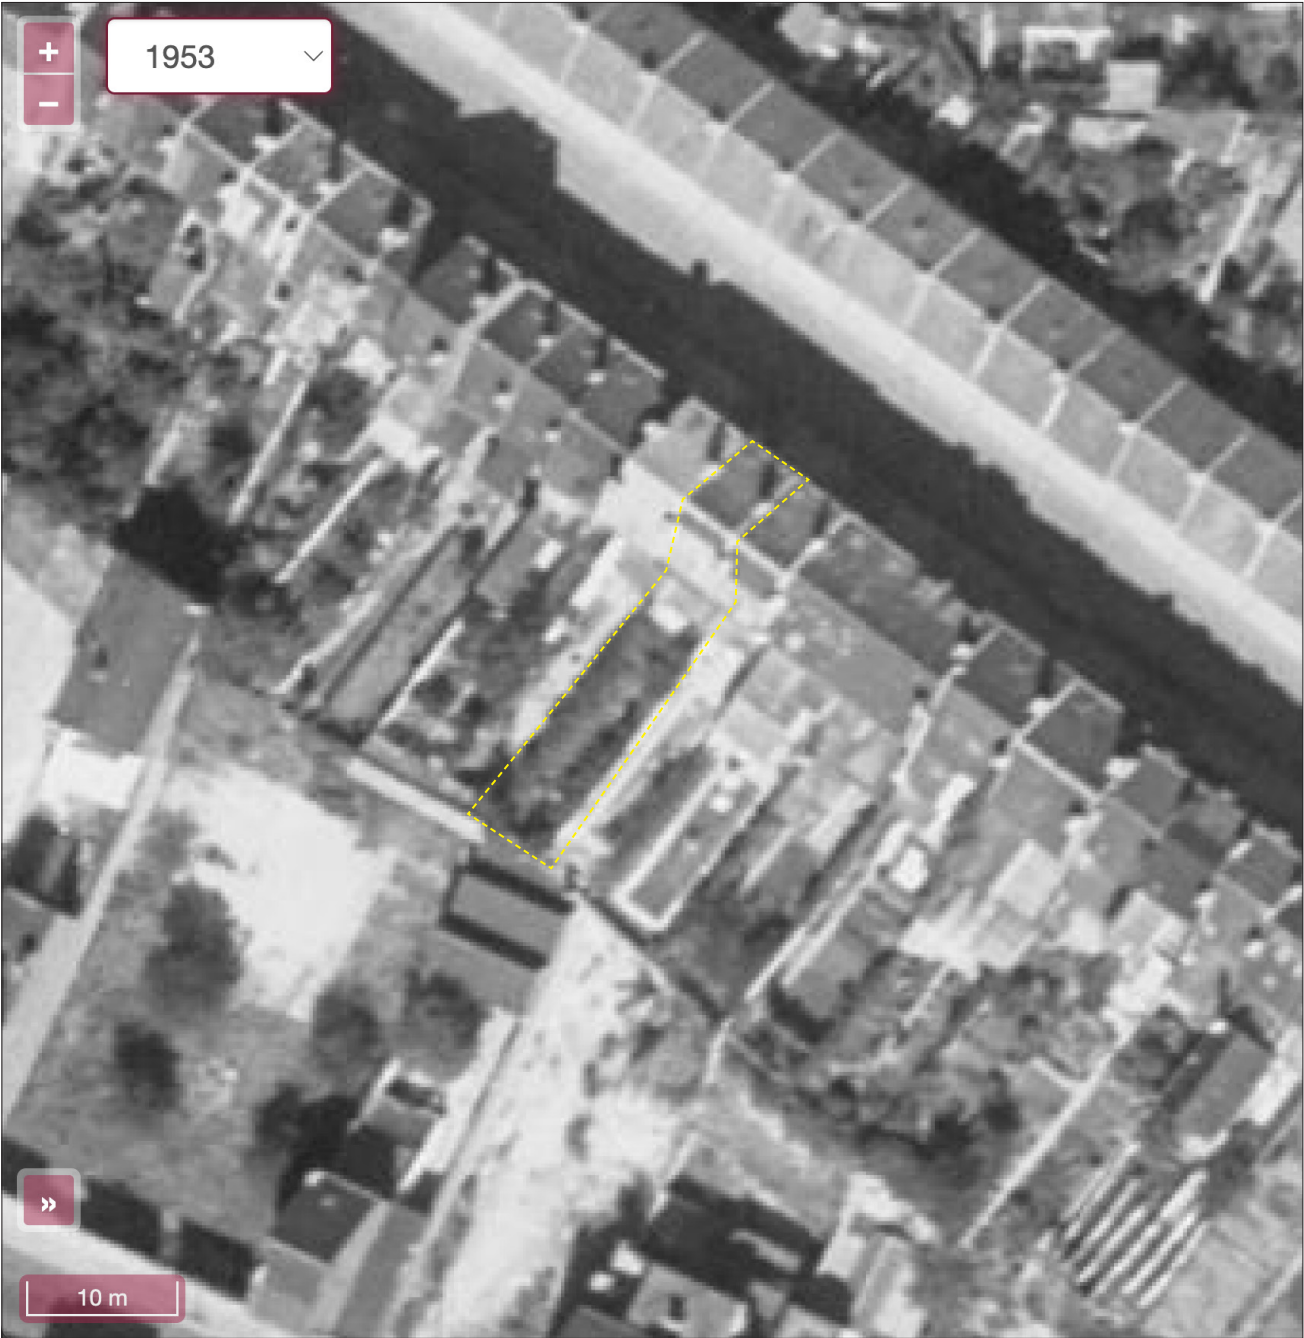
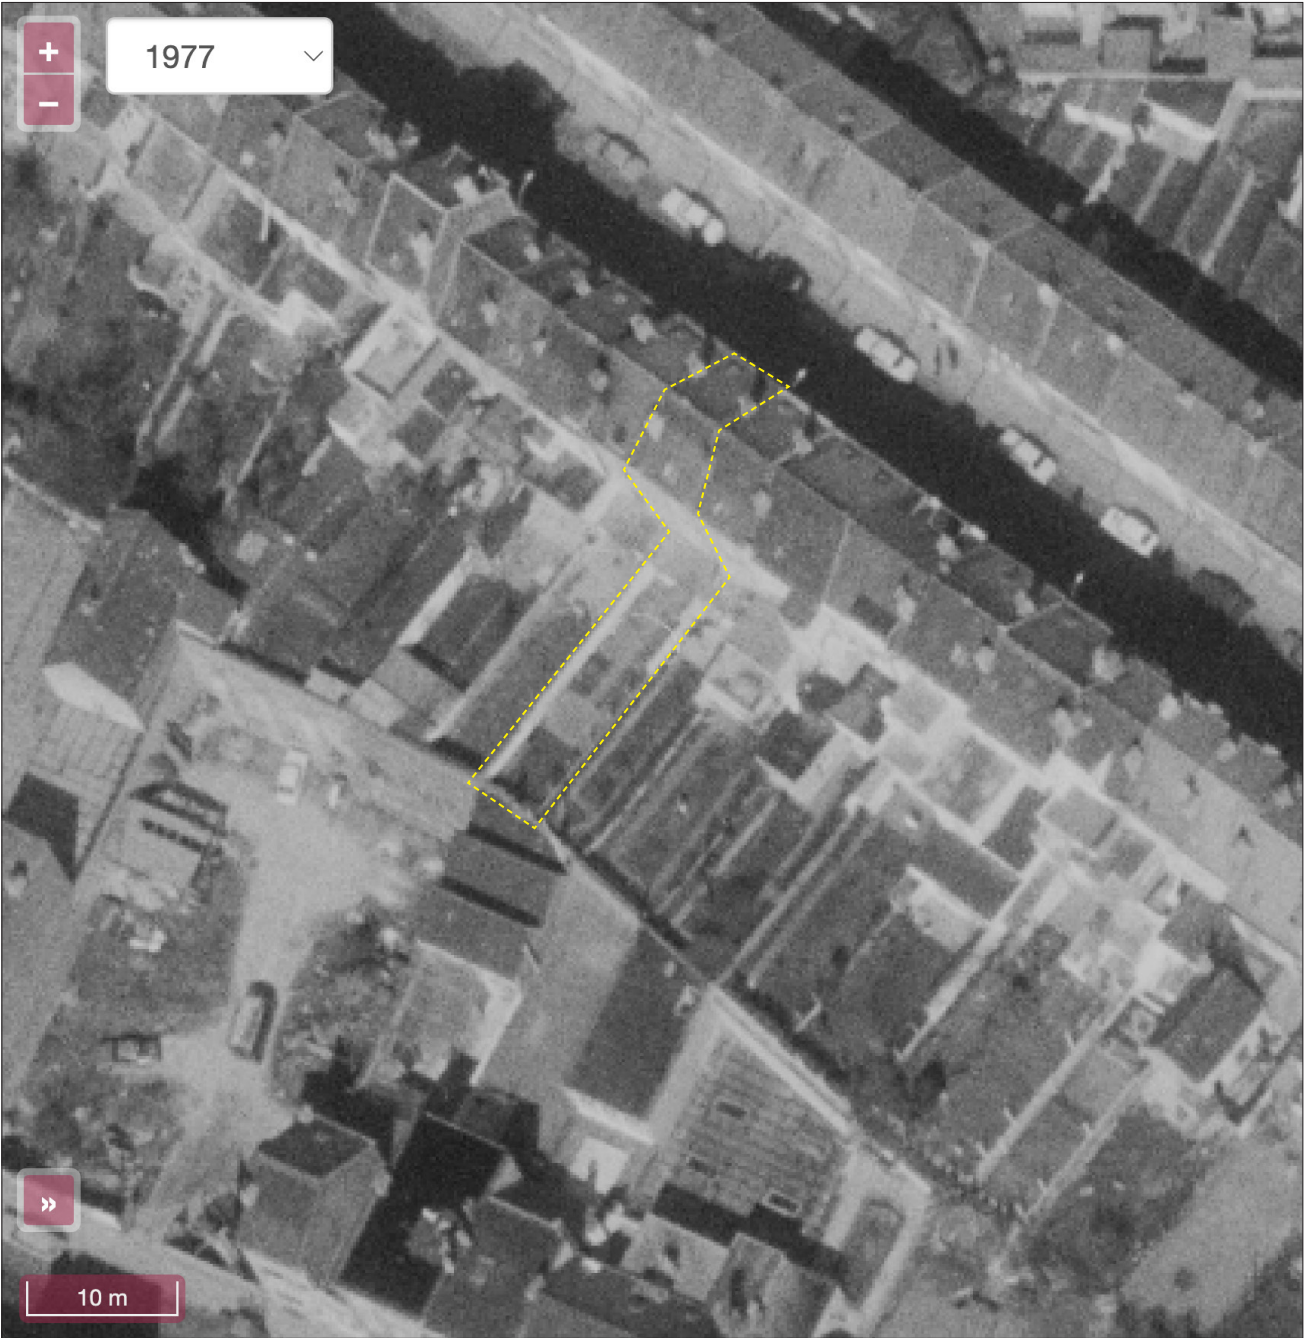
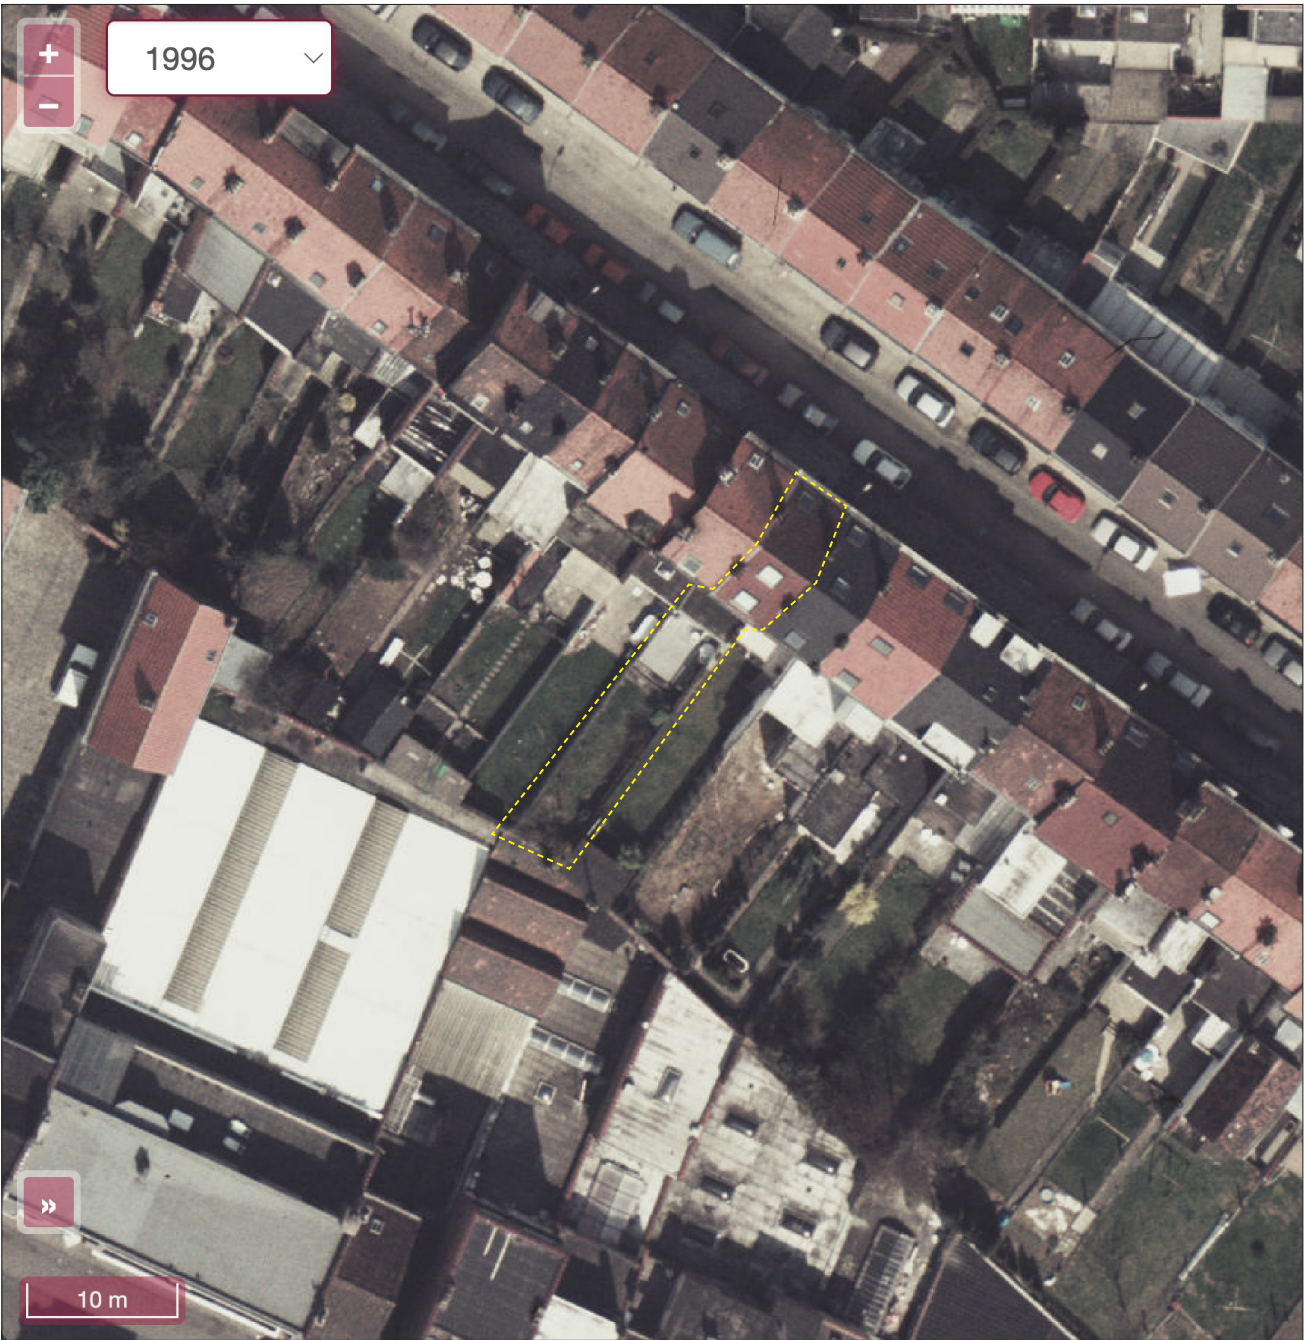
En se référant aux vues aériennes disponibles sur le site Bruciel (voir photos en annexe de cette note) :

- 1930/35 : on distingue l'annexe du 192 (fin de l'ombre de murs mitoyen du jardin).
- 1953 : même observation que pour la vue aérienne de 1930/35.
- 1977 : même observation, définition photo ne laisse pas de place au doute.
- 1996 : même observation, définition photo ne laisse pas de place au doute.
