Note explicative accompagnant la demande de Permis d'Urbanisme

Projet : Transformation / Magasin OMÉGA
Adresse : Boulevard de Waterloo 58 A – 1000 Bruxelles
Cadastre : 8^{ème} DIV / Section H / N° 1983 / D / P0000
Maître de l'ouvrage : THE SWATCH GROUP (BELGIUM) S.A.
Chaussée de Mons 1424 – 1200 Woluwe-St-Lambert
Tél : 02 558 37 21

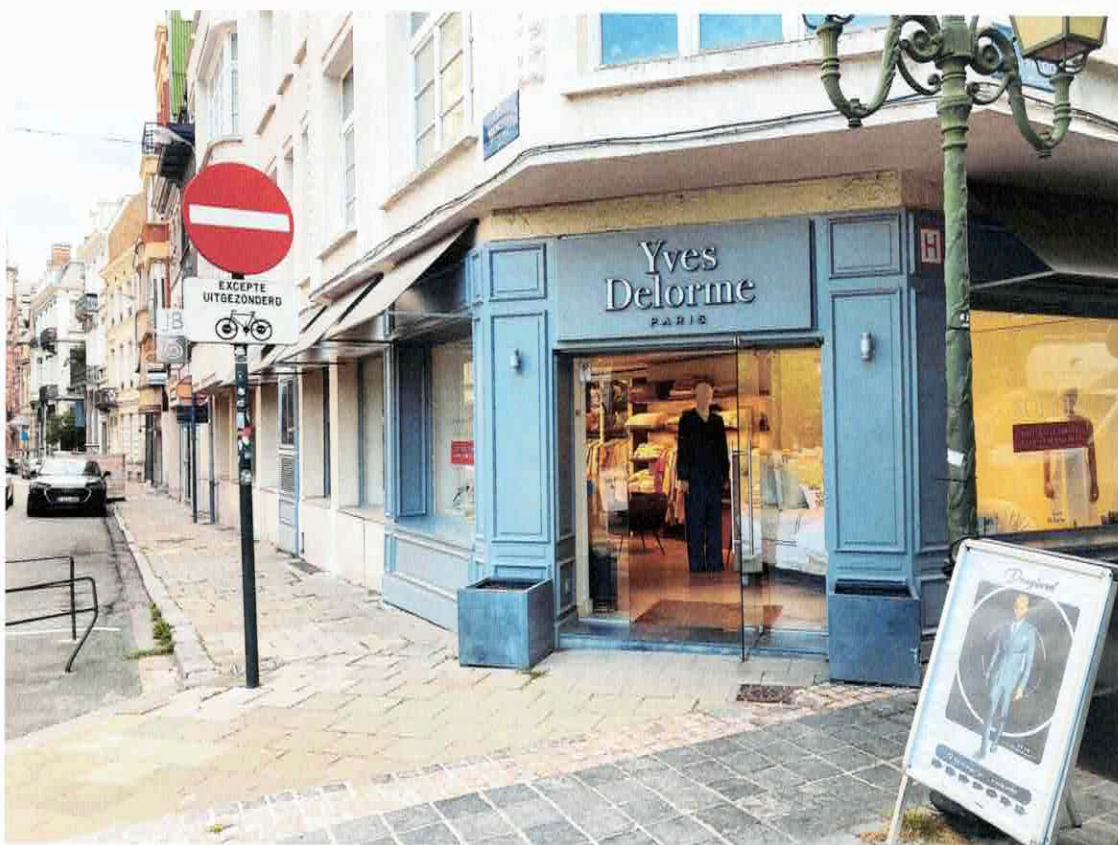
1 / Magasin existant

Le lambris en bois couvrant l'angle, la façade côté boulevard de Waterloo et partiellement celle le long de la rue du Grand Cerf (voir photo 1), sera remplacé par un parement en pierre naturelle de teinte blanc cassé.

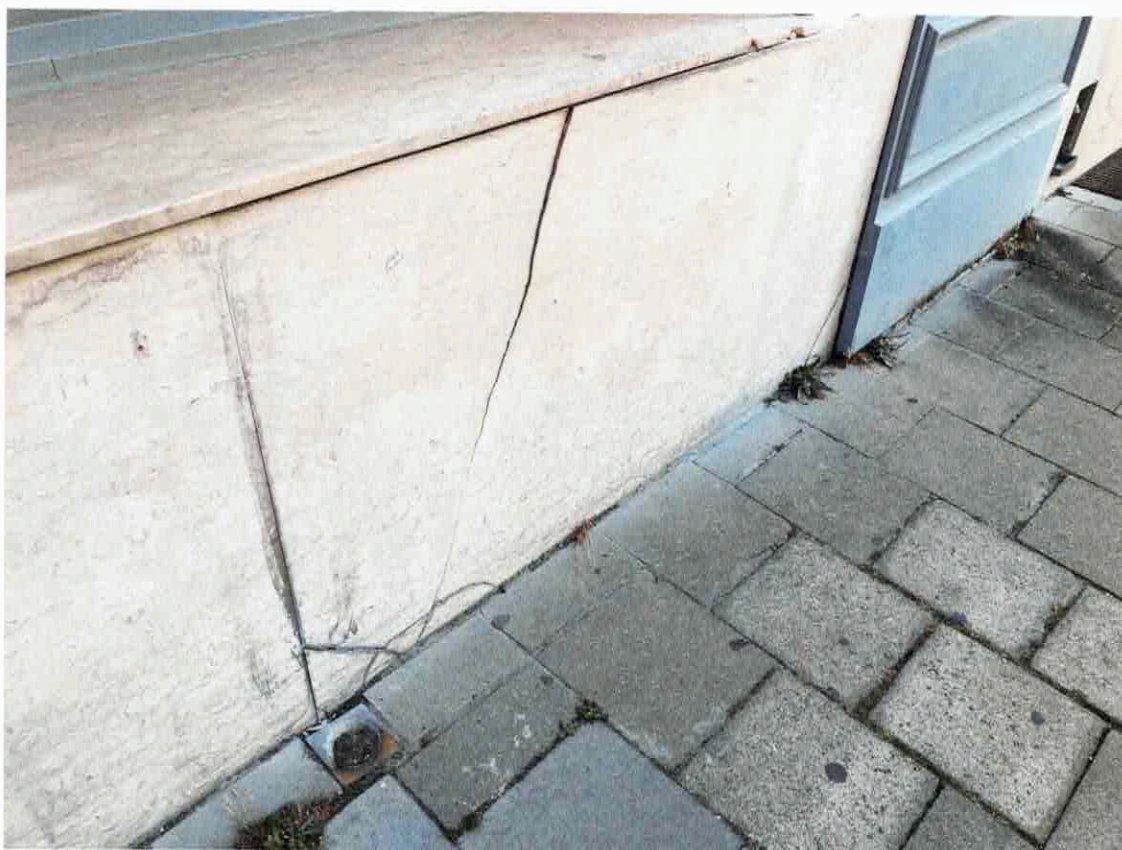
2 / Soubassement existant fissuré

Le soubassement et les seuils des fenêtres en pierre naturelle existants dont de nombreuses plaques sont cassées ou fissurées (voir photos 2 + 3 + 4), seront rénovés en pierre naturelle ; l'enduit sera refait, lissé, uniquement jusqu'au bandeau du 1^{er} étage.

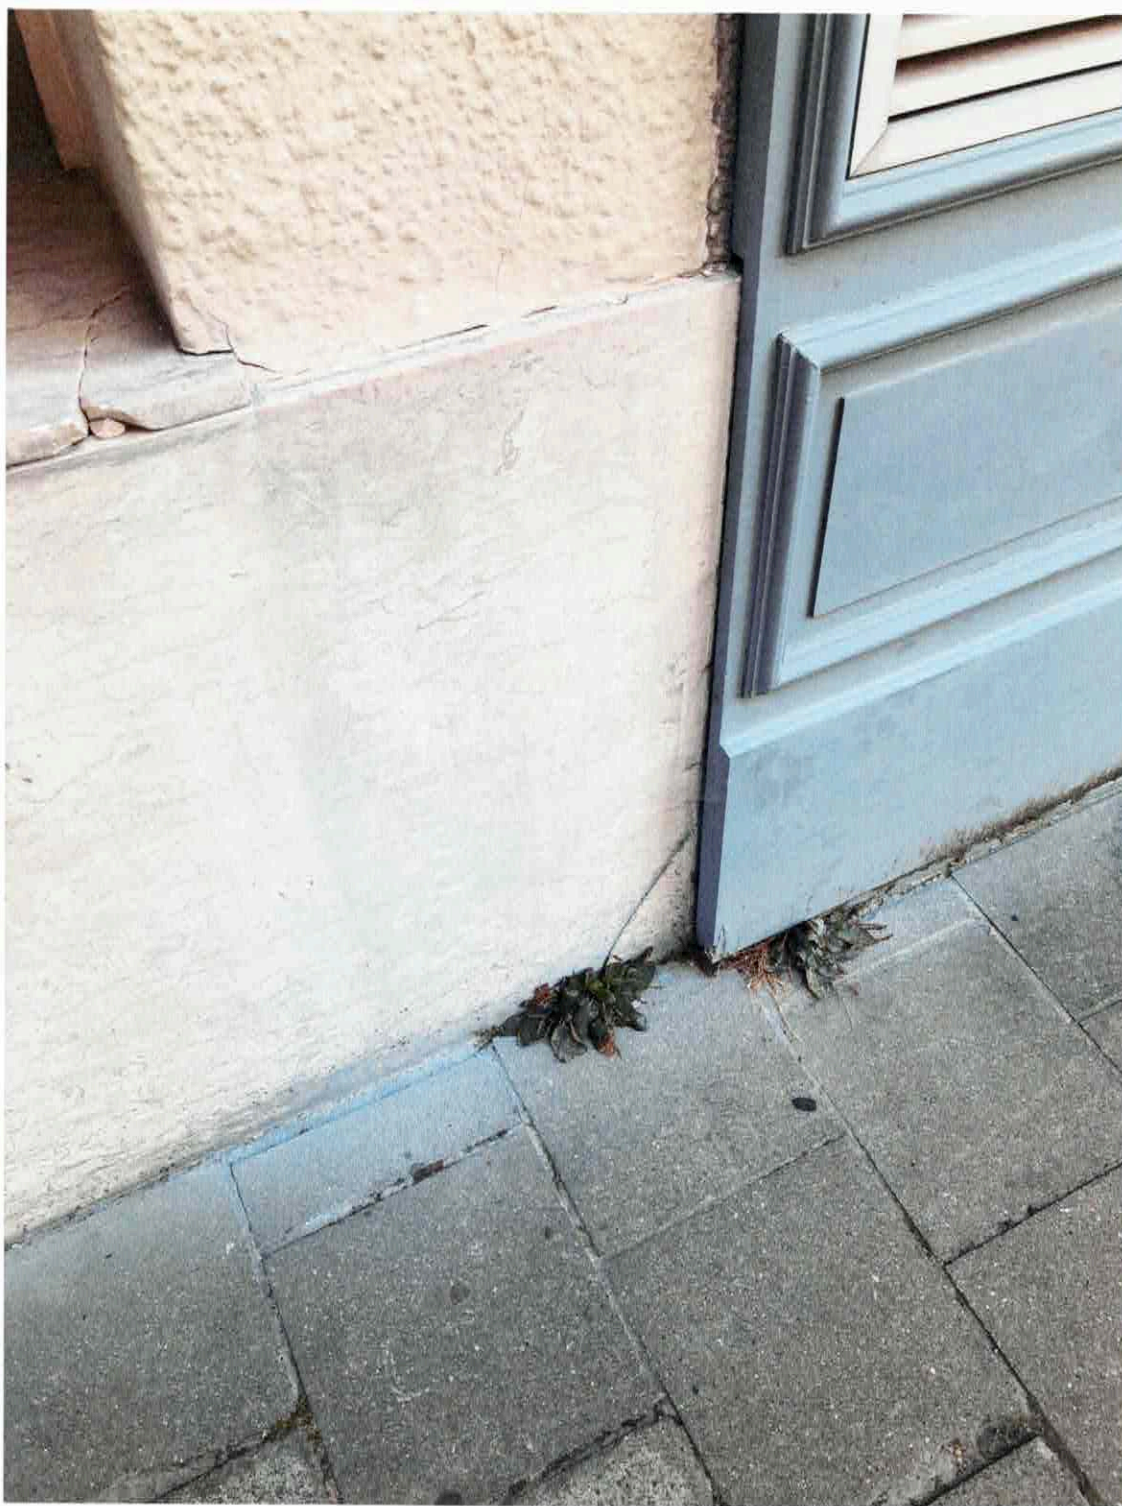
4 / Soubassement fissuré + seuil cassé

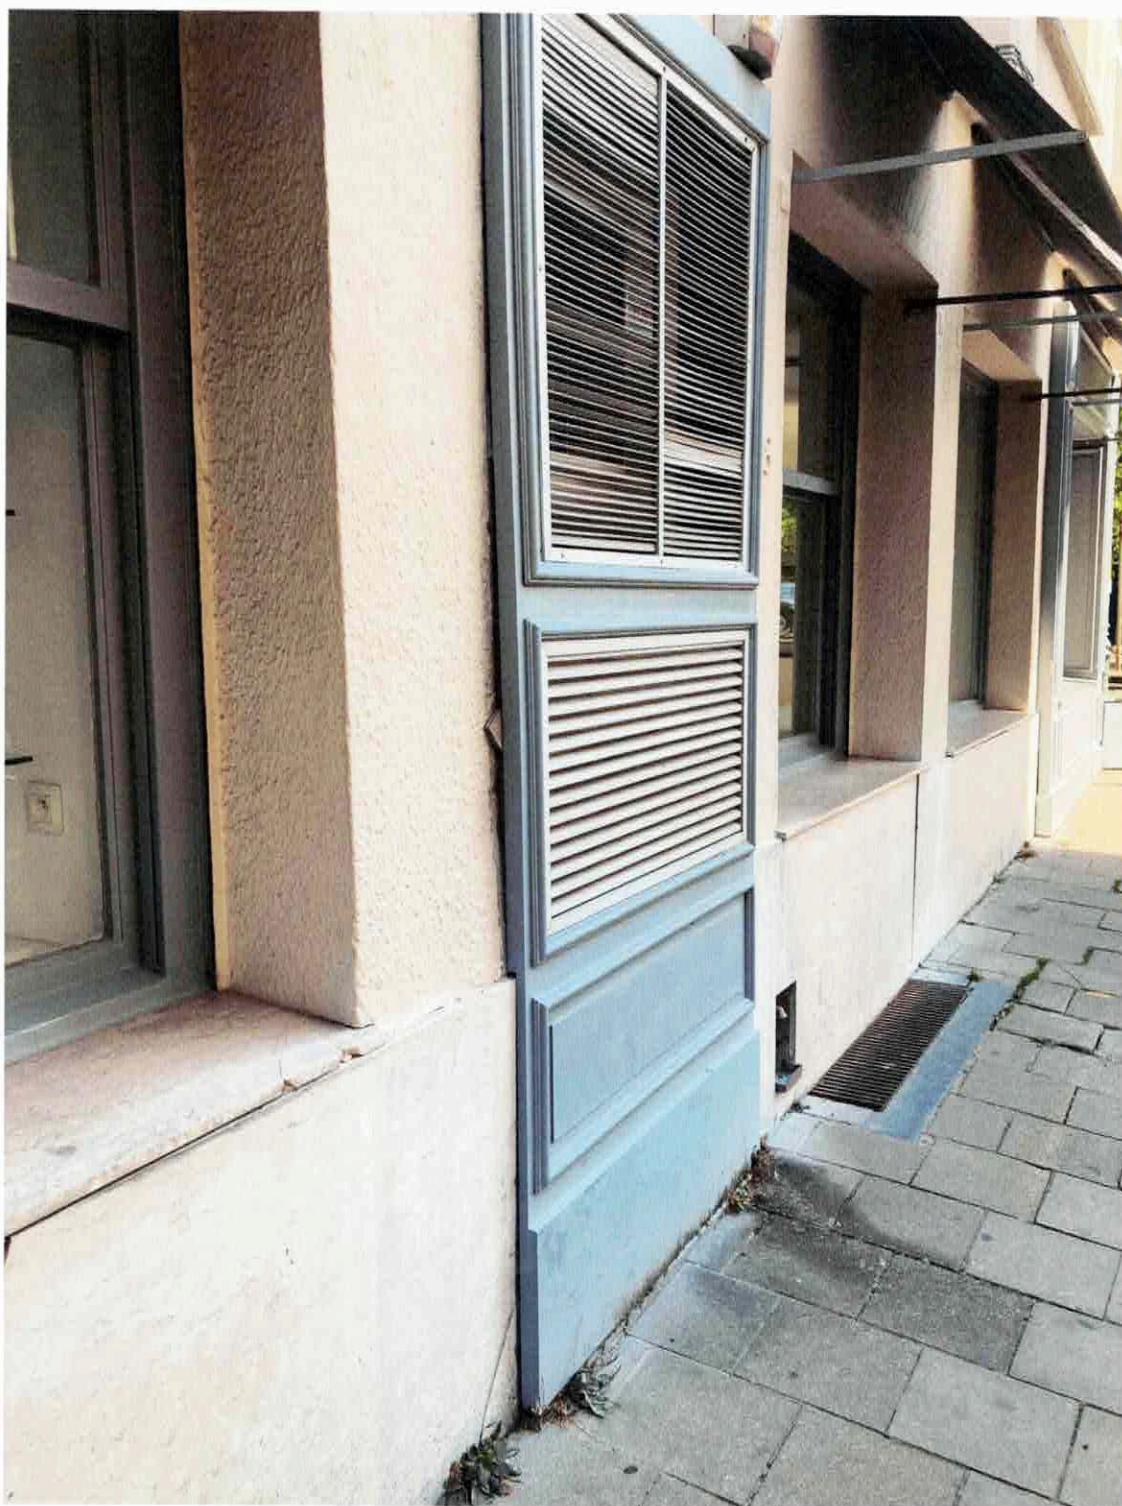
5 / Grilles de ventilation à remplacer

La grille de ventilation existante côté rue du Grand Cerf (voir photo 5) sera remplacée par une grille métallique laquée couleur blanc cassé dans la même teinte que la pierre naturelle qui lui fera cadre.

Ce point fait l'objet d'une demande de régularisation car l'entrée prévue au permis de 1930 se faisait via une porte donnant rue du Grand Cerf, maintenant condamnée dont la baie est partiellement occupée par une grille de ventilation. Voir photos 5 ci-jointe.

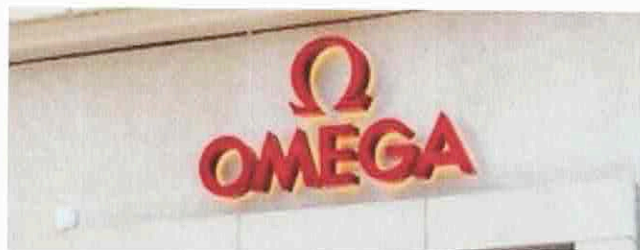
6 / Enseigne lumineuse OMÉGA

Au-dessus de la porte d'entrée, à l'angle entre le boulevard et la rue, est prévu une enseigne lumineuse composée de lettres en plexiglas rouge diffusant, sur entretoises blanches, les tranches peintes finition laiton brossé (voir photo 6).

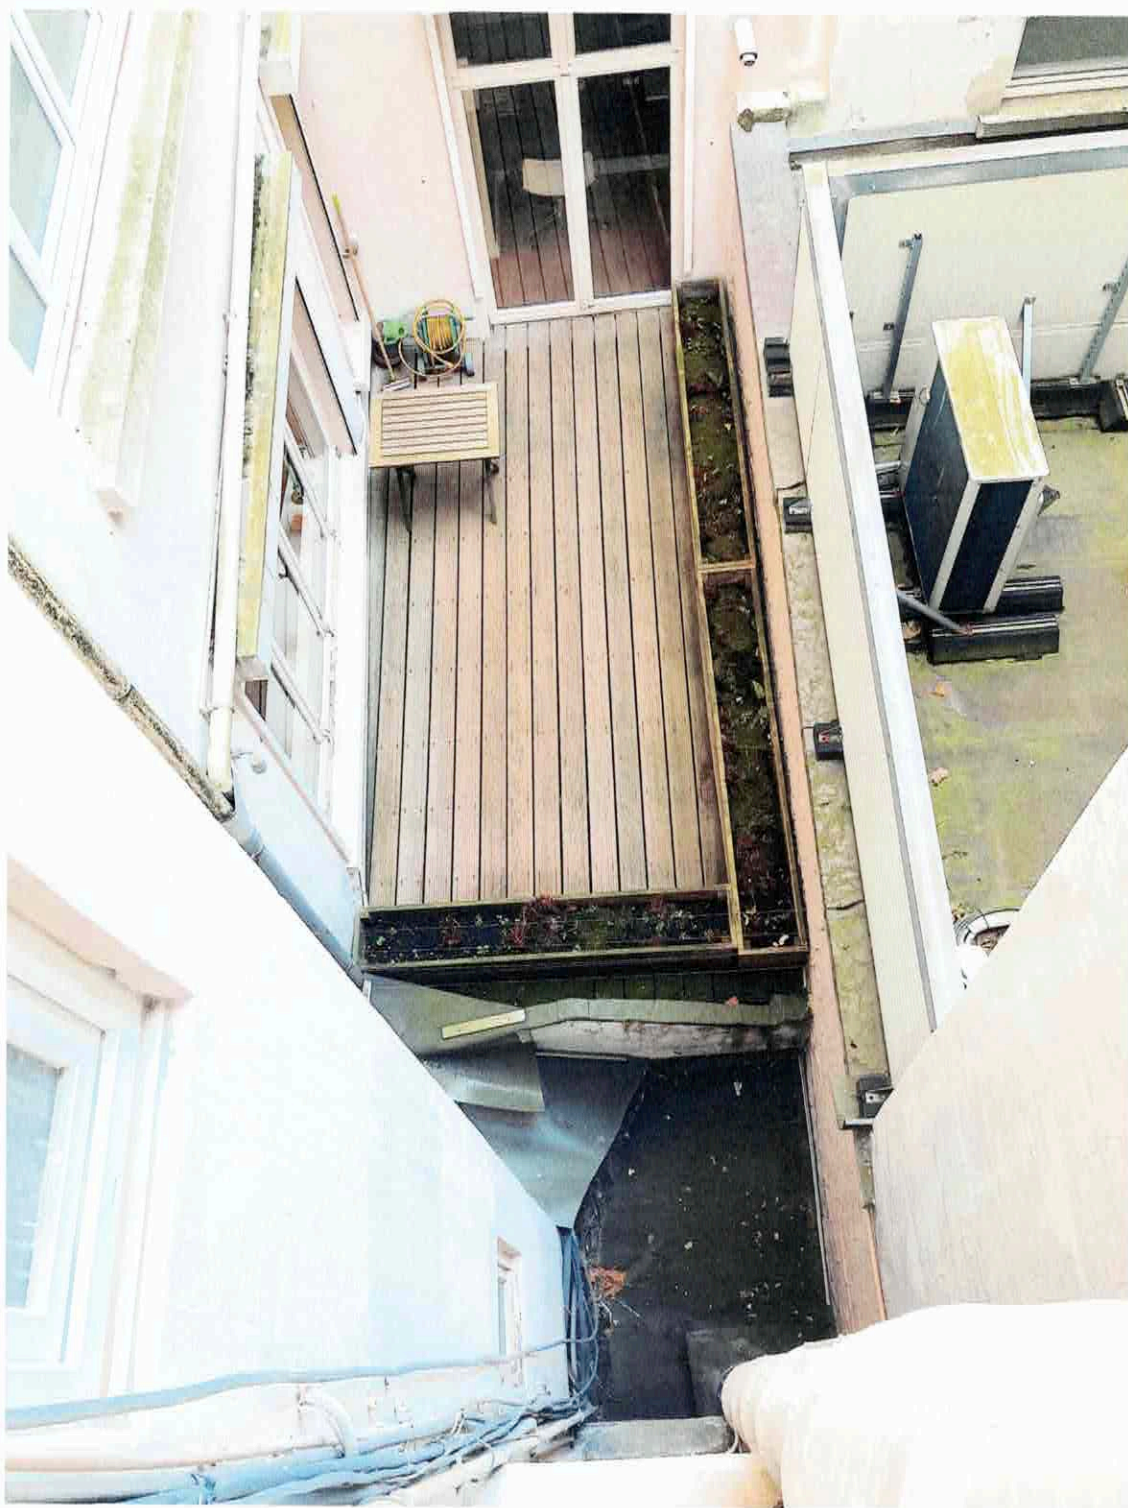
7 / Cour arrière

8 / Cour arrière

9 / Cour arrière

10 / Cour arrière

12 / Cour arrière

11 / Cour arrière

Un second point fait l'objet d'une demande de régularisation : une petite cour arrière à ciel ouvert (dimensions : 2,30m x 2,00m au sol) était prévue au permis de 1930. Celle-ci est maintenant couverte. Elle est partiellement surplombée par le volume des toilettes des étages (comme prévu sur les plans de 1930) et occupée par différentes gaines techniques, ne laissant en réalité une surface de +/-3,30m² qui a été réellement recouverte. Voir photos 7 à 12 ci-jointes.
