Demande de Permis d'Urbanisme

Victoire91
Travaux de transformation
d'une maison unifamiliale

Rue de la Victoire, n°91
1060 St Gilles
Cadastré 1ère div
section B n°312e9

• Plan de localisation
• Plan et coupe d'implantation
• Situation existante de droit et "as built"
• Plan, coupe et façade avant
renseignés aux plans de 1885 et 1934
• Plans Coupes et façades (relevé)

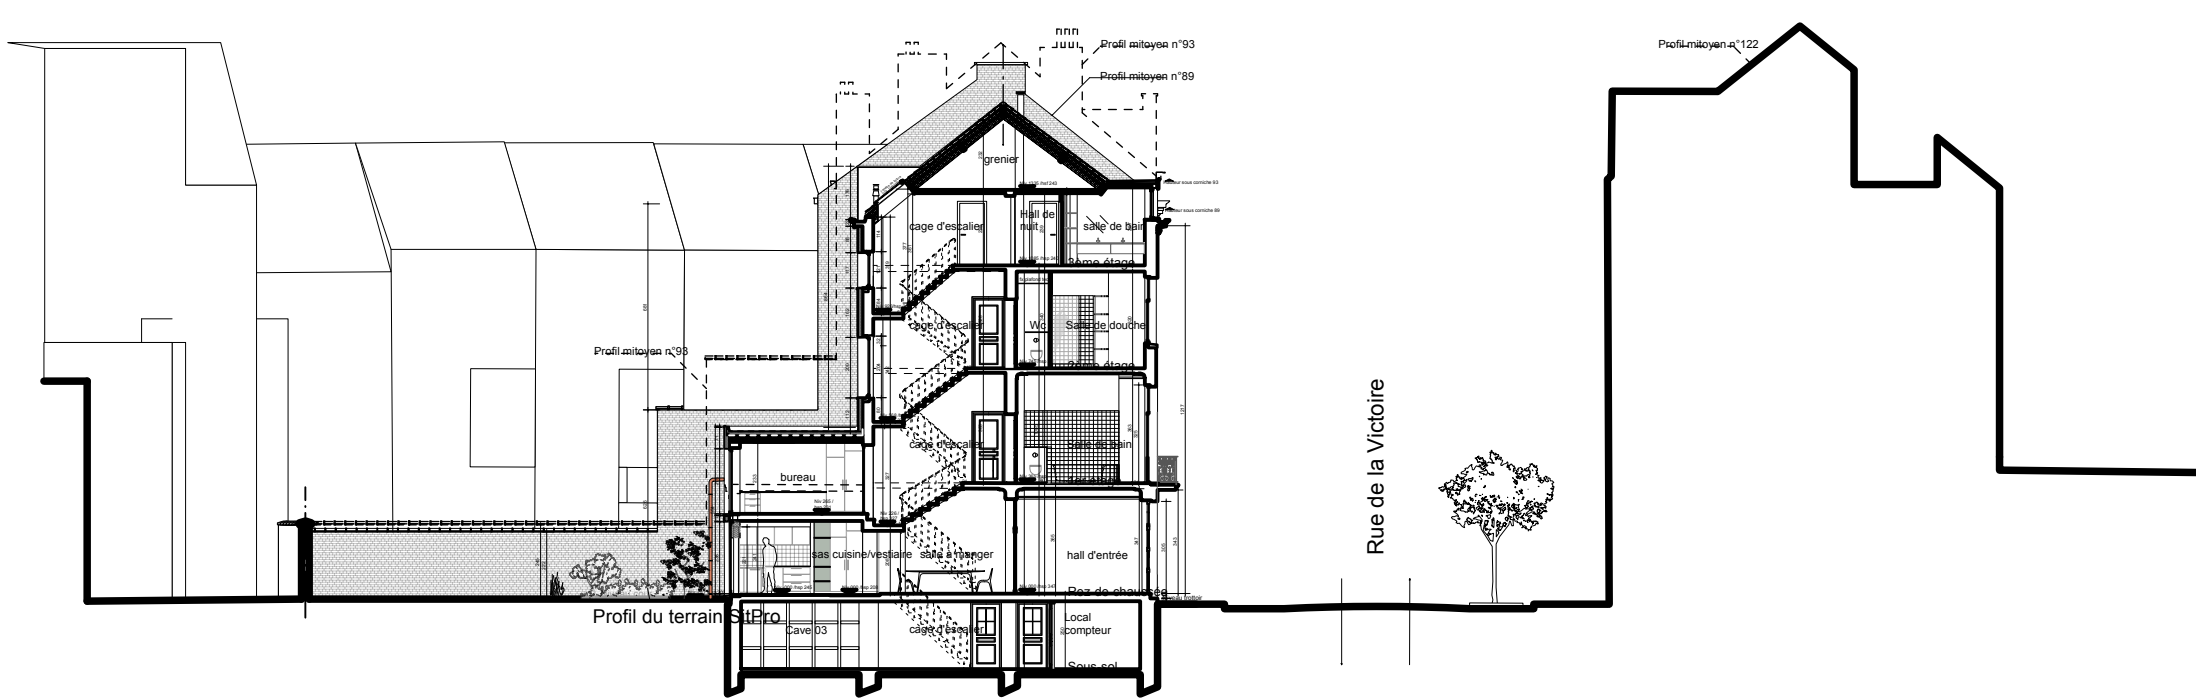
PROFIL DU TERRAIN (pas de modification)
Echelle : 1/250e

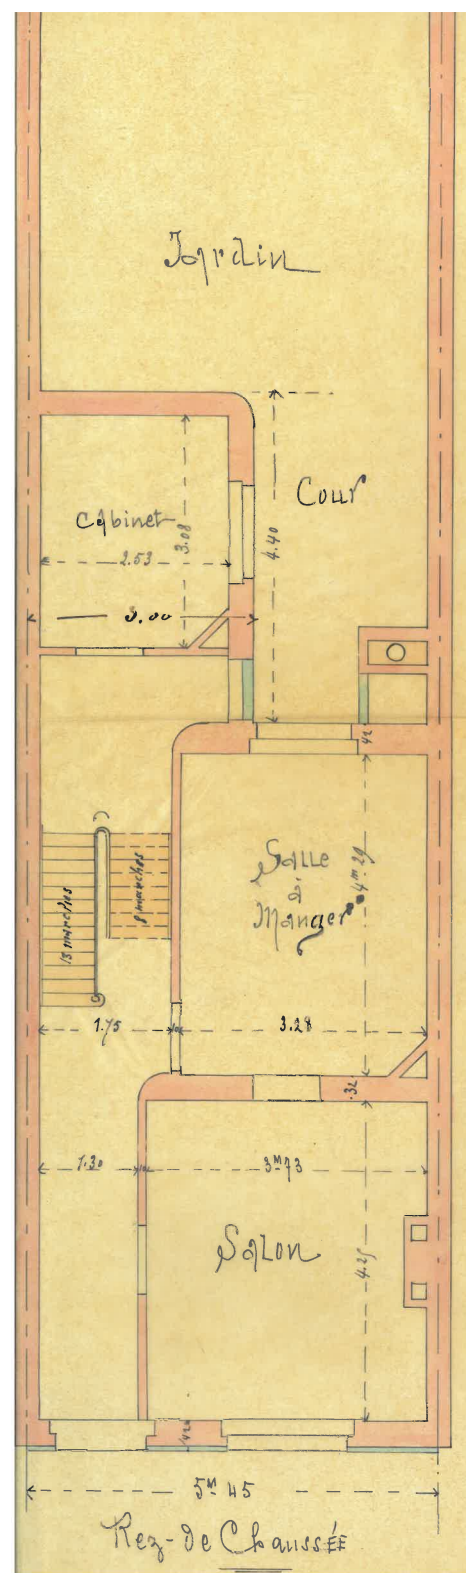
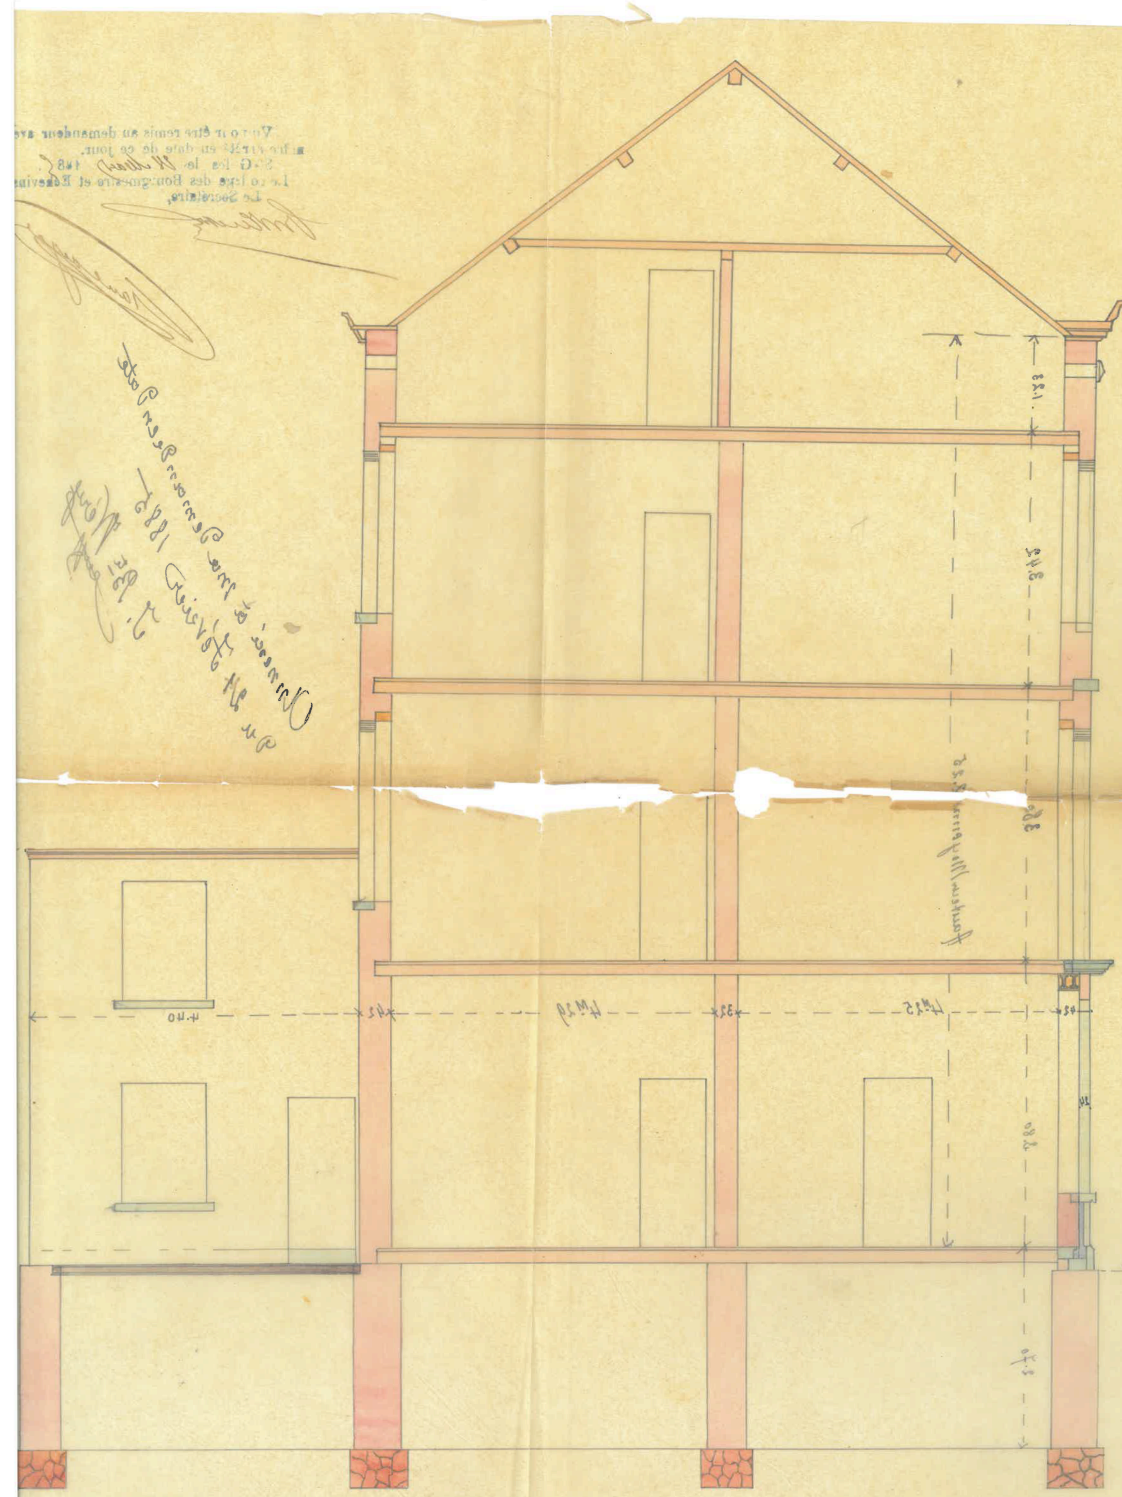
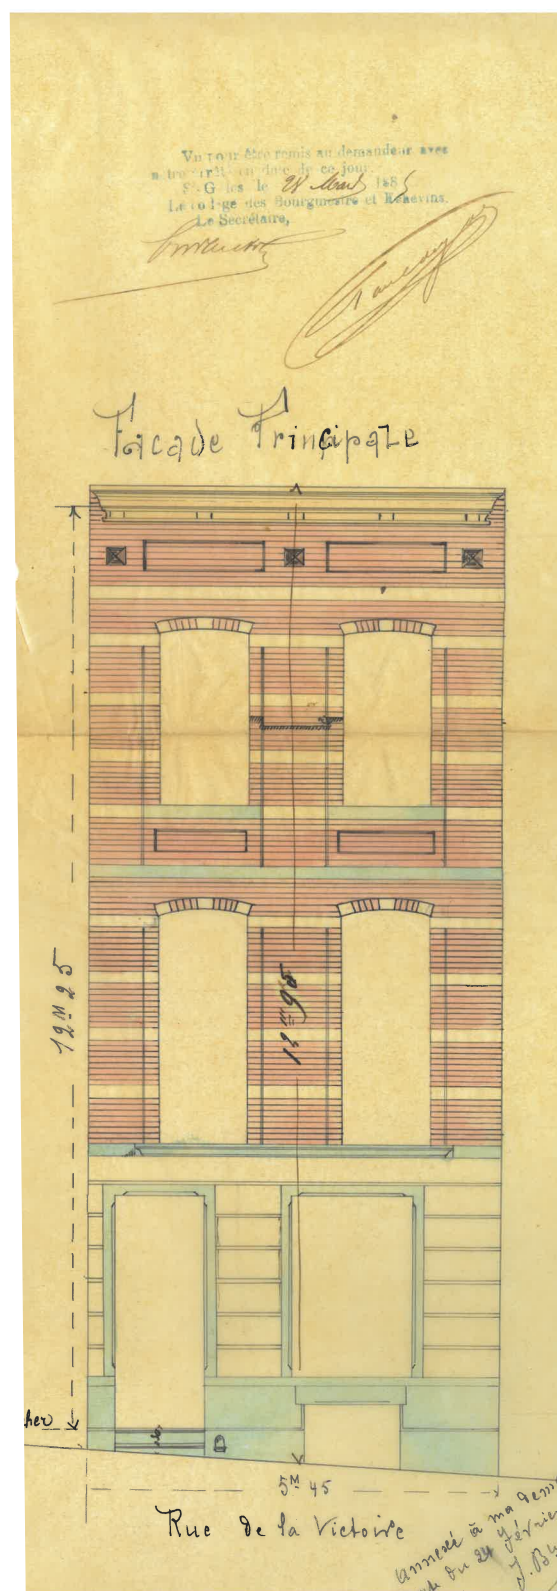
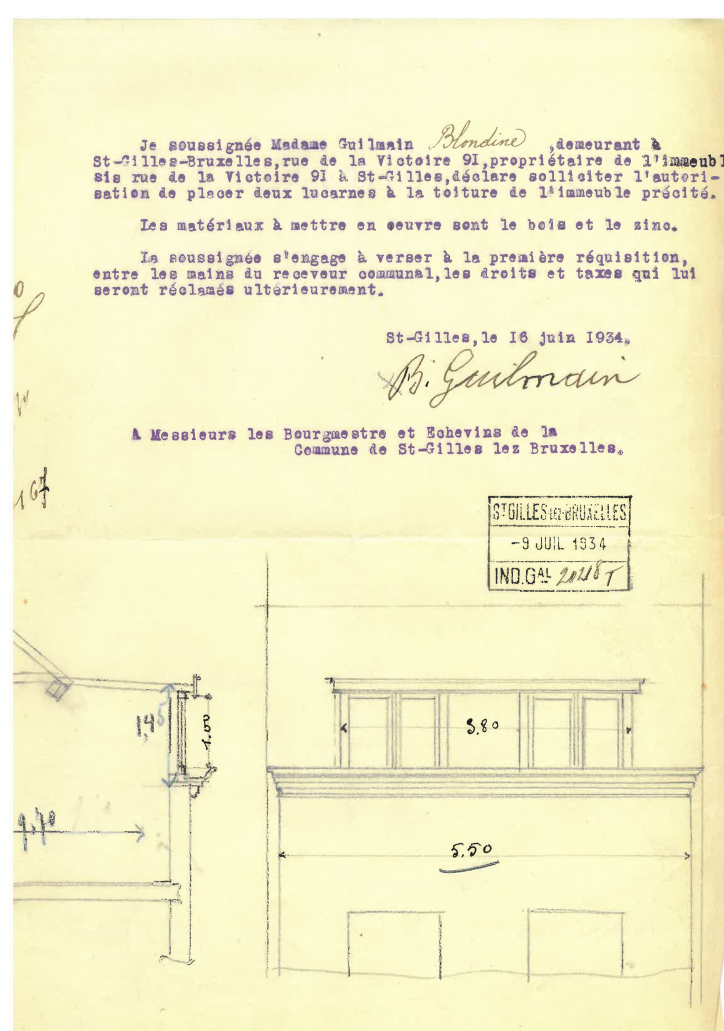
Plan, coupe et façade aux permis de 1885 et 1934 (situation existante de droit)

• Informations lacunaires concernant les façades, plans et coupes figurant aux seuls documents graphiques des permis de 1885 et 1934
Les documents graphiques de 1885 illustrent la situation de droit étant extrêmement sommaires et lacunaires, les plans vectoriels repris sur cette planche découlent d'un relevé complet de la maison et seules les attributions de fonction aux différentes pièces sont vérifiées pour le rez-de-chaussée.
À ce titre, les représentations de plans ou de coupe et élévation de la situation "as built" marquée de " " sont représentés sur base d'une extrapolation de ce que le relevé à permis d'identifier comme étant selon toute vraisemblance la situation de droit préexistante à tous travaux de modification/transformation au delà de l'année 1934.

• Absence de bordereaux de menuiseries extérieures de référence:
Le Renseignement urbanistique édité en date du 11/04/2022 précise qu'il apparaît que la porte a été modifiée et que les châssis ne sont pas conformes (absence des cintrages et modification des proportions des impostes du 1er étage).

L'élévation disponible de la façade avant existante de droit extraite des plans de 1886 et 1934 ne renseigne aucune information concernant le matériaux ou les divisions et proportions des châssis mais la question du cintrage est en revanche incontestable.
Le remplacement des châssis en adéquation avec la géométrie des baies des 1er et 2e étage et en adéquation avec le matériaux original (bois) est prévu dans le cadre de la présente demande de permis.

Le bordereau de référence n'étant pas disponible/existant, la proposition illustrée en situation projetée vise à établir les proportions idéales pour les parties ouvrantes et les parties en imposte, de même qu'à assurer la continuité d'alignement avec les bandeaux exprimés en façade.

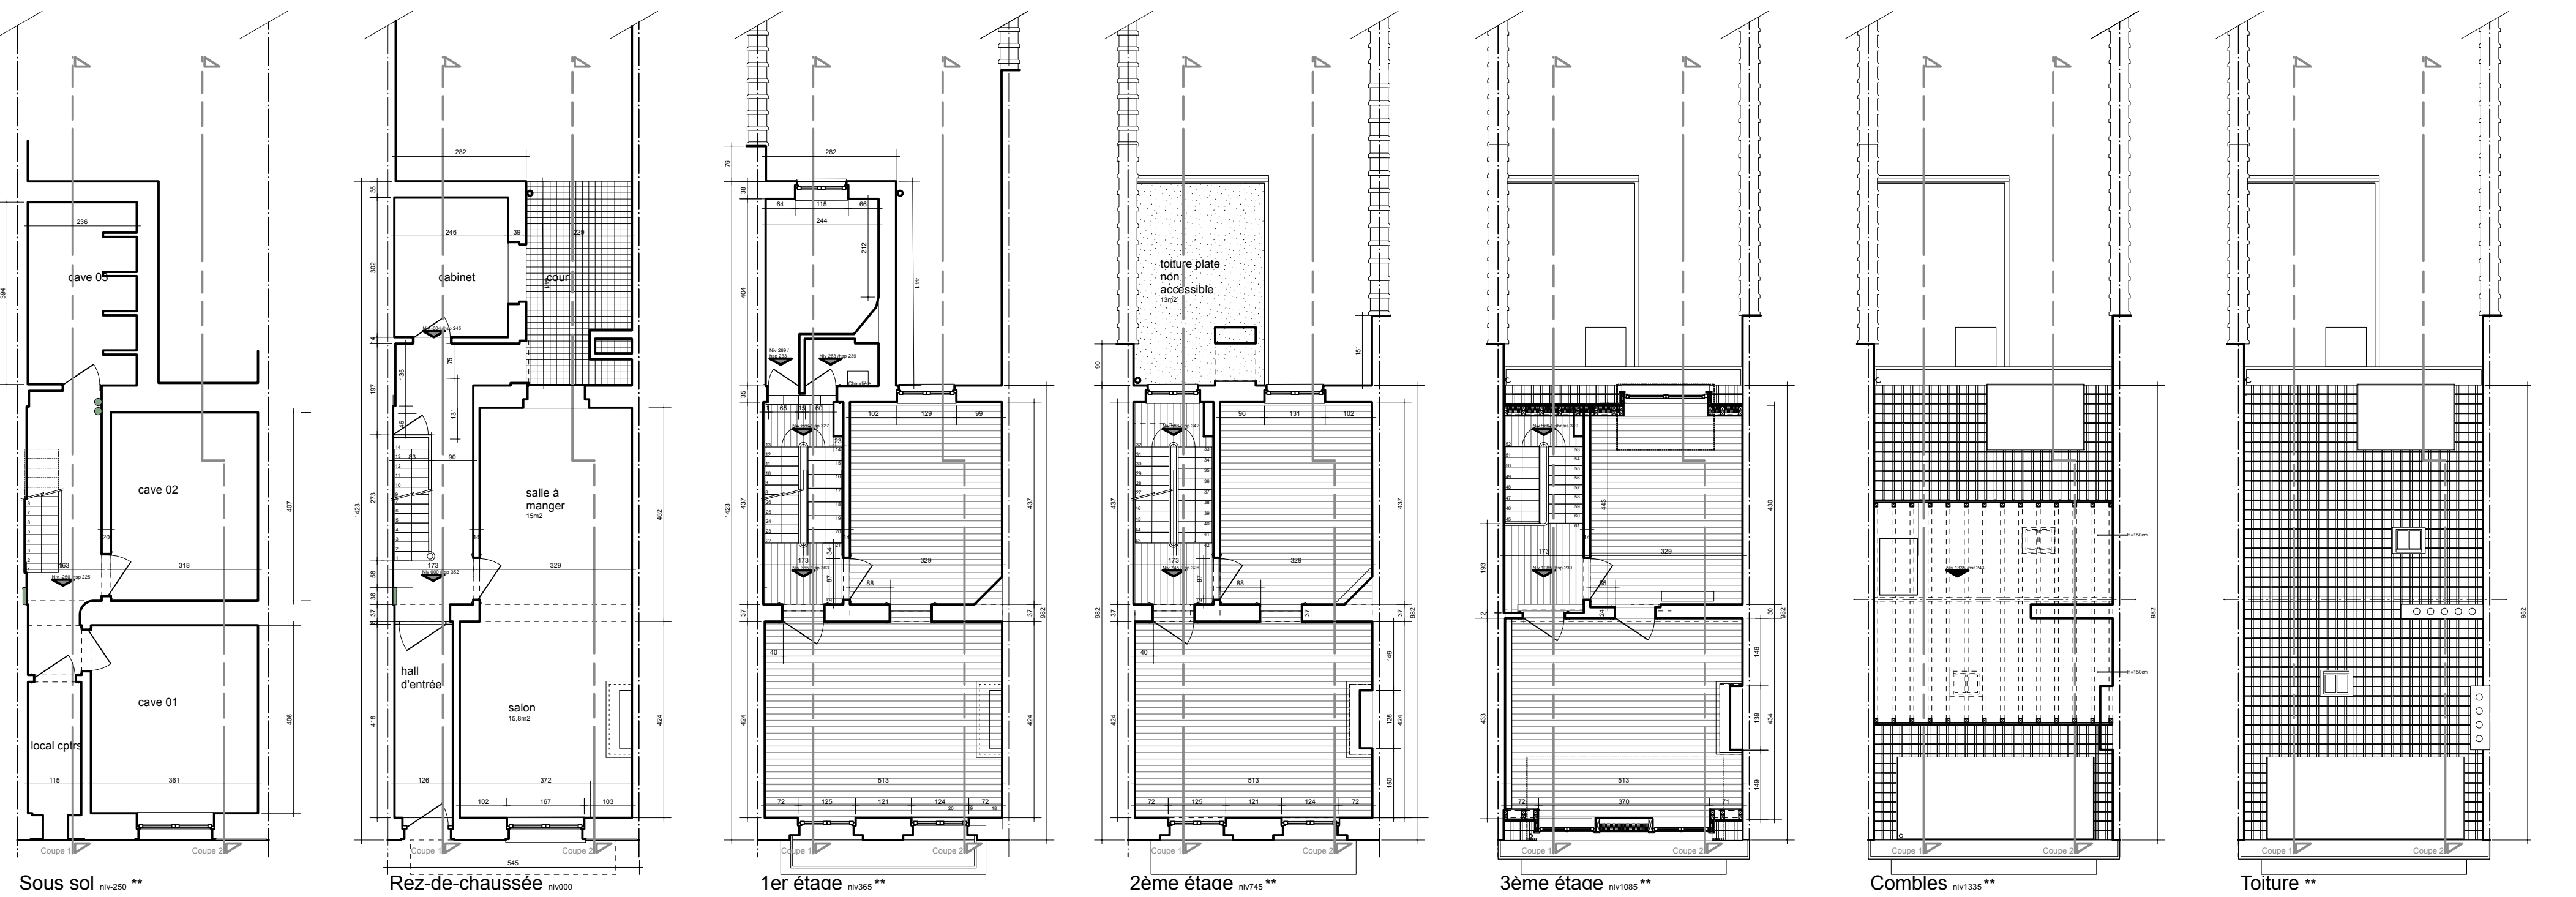
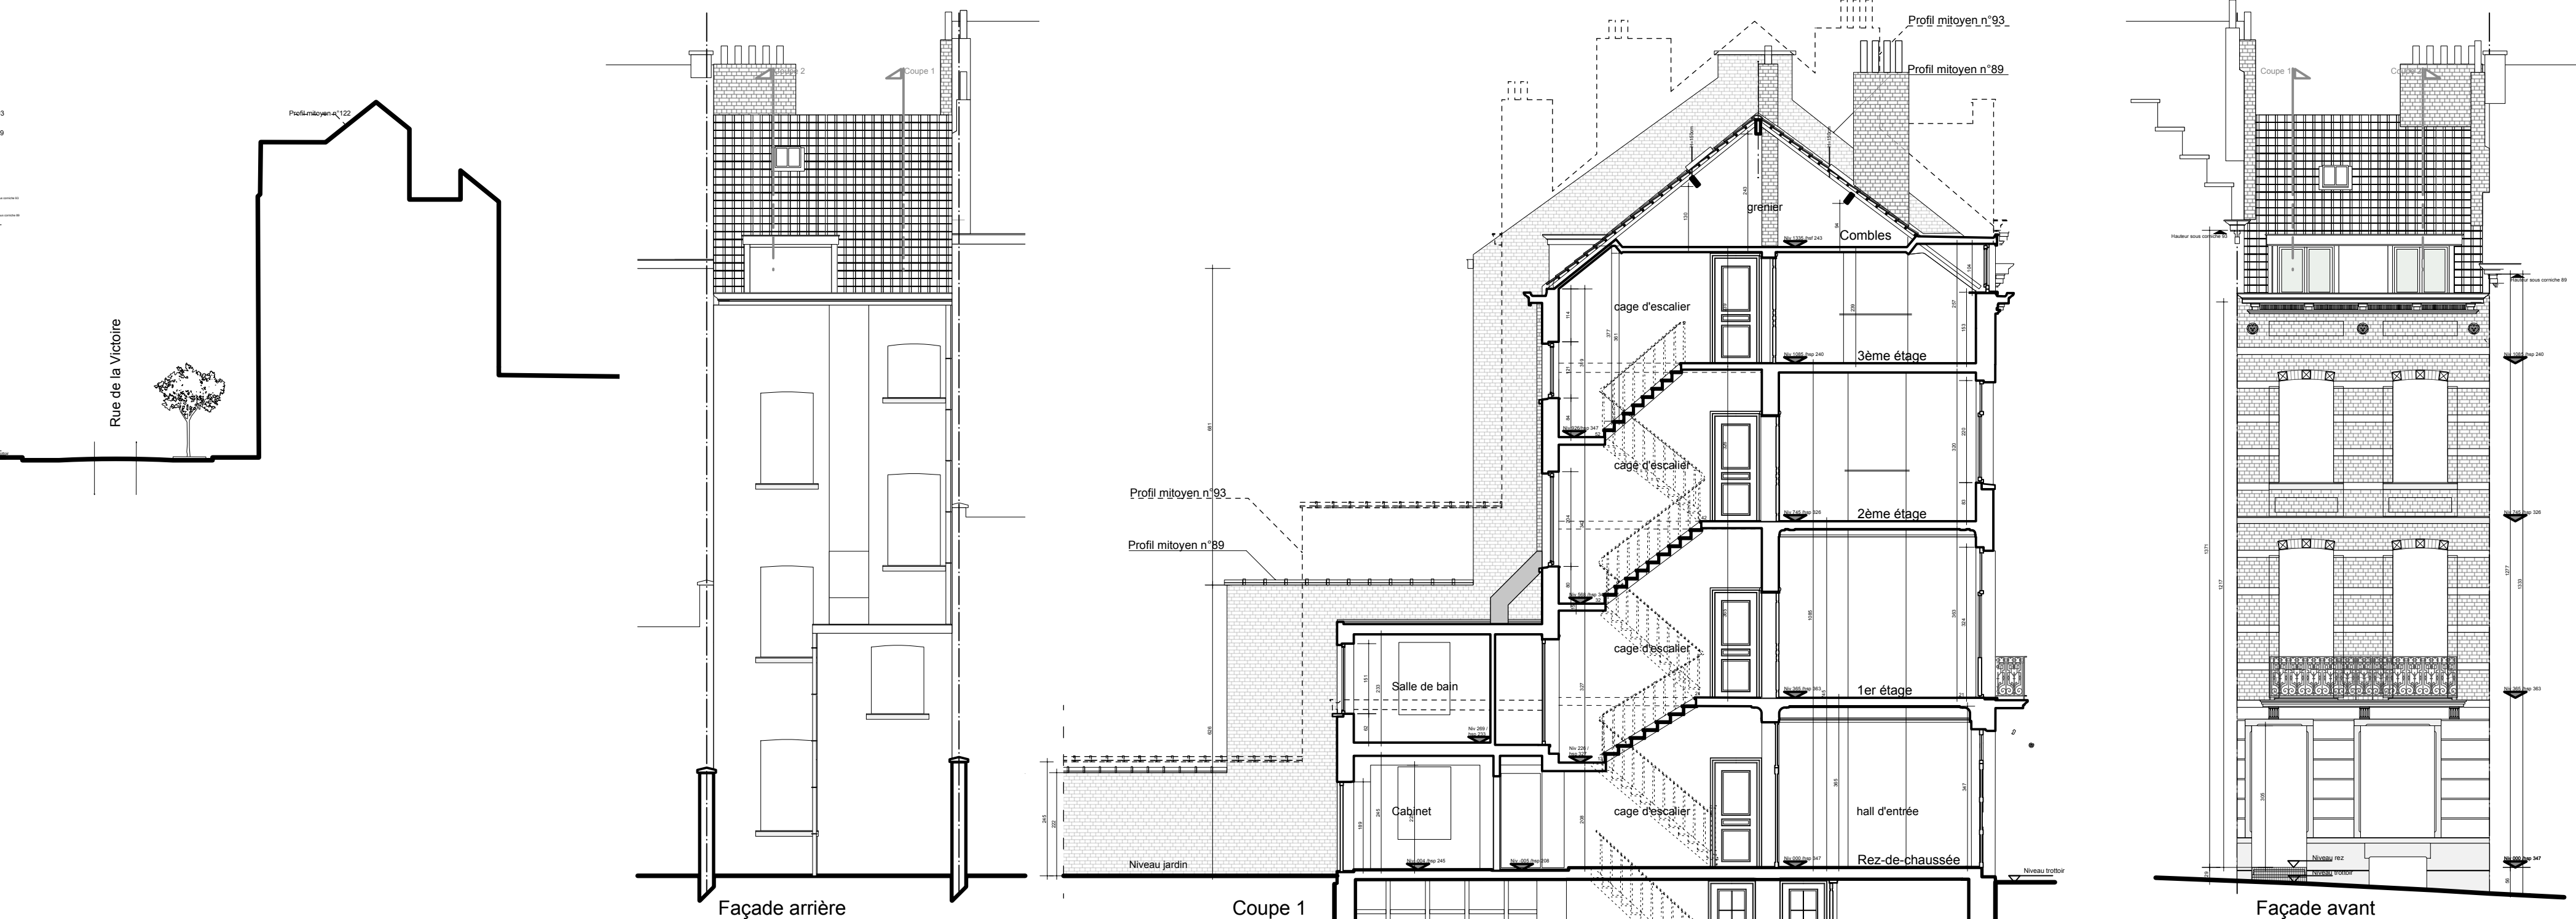
Plans, coupes et façades situation existante "as built"

Sous sol Rez-de-chaussée 1er étage 2ème étage 3ème étage Comblées Toiture
