## NOTE D'ANALYSE

PERMIS D'URBANISME

*Square Prévost – Delaunay 115*

*1030 Schaerbeek*

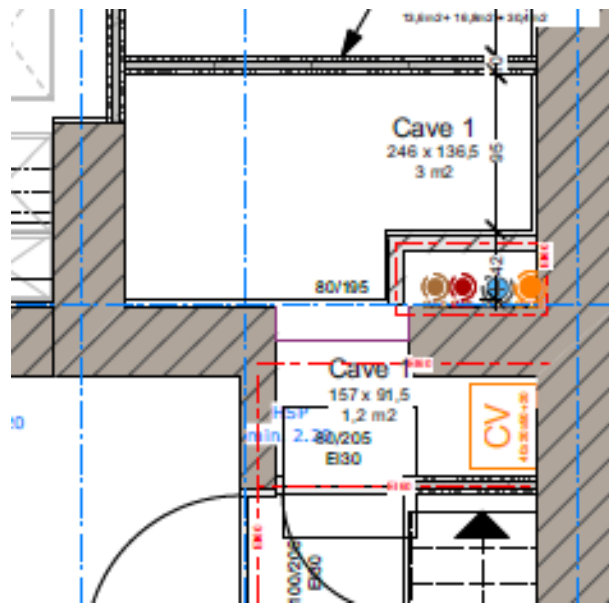
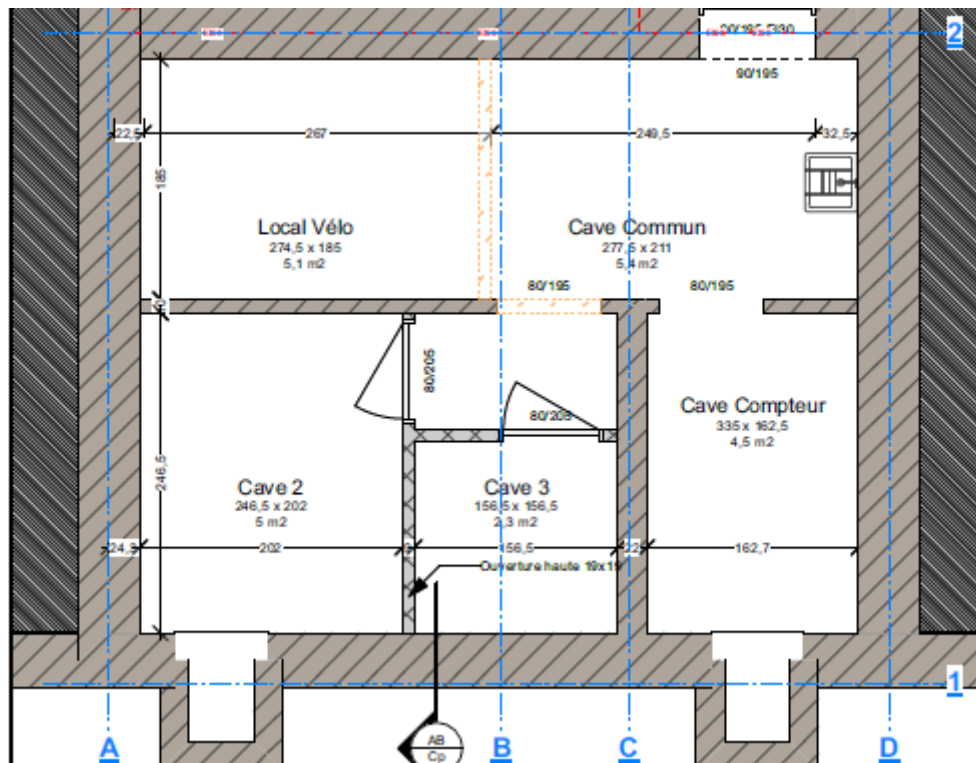
(Extrait des plans de la situation projetée du sous-sol)

4. Dans les plans de la situation projetée, les caves ont été réaménagées et ce, par rapport au commentaire des services quant au local vélo.

Ainsi, 3 caves privatives ont été aménagées :

- Cave 1 : studio (passage par le local technique du studio) ;
- Cave 2 : appartement 1 ;
- Cave 3 : appartement 2.

Cet aménagement a permis de dégager une cave supplémentaire d'une superficie 5,1 m² pour y accueillir un second local vélo.

- Au rez-de-chaussée, d'une surface de 5,30 m<sup>2</sup> ;
- Au sous-sol, d'une surface de 5,10 m<sup>2</sup>.

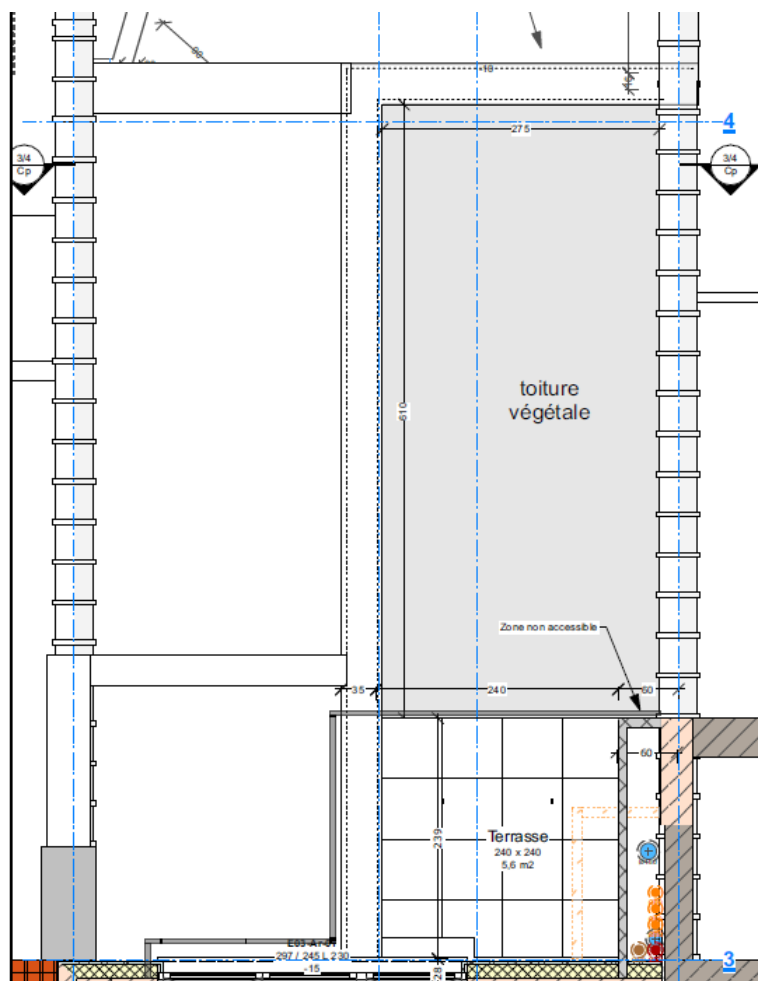
(Extrait des plans de la situation projetée des façades et coupes).

4. Dans les plans de la situation projetée, la terrasse du troisième étage est d'une superficie de 5,6 m<sup>2</sup>. Elle est alignée et ne dépasse pas le mur de la cheminée.

Ainsi, la terrasse ne peut émettre de vues à l'égard des propriétés voisines.

5. Dans les plans de façades et coupes du permis, force est de constater que la végétalisation de la toiture rend la terrasse majoritairement inaccessible et ce, dès la cheminée, ce qui empêche de générer des nuisances visuelles pour le voisinage. [CR3]
