Notice Explicative

30LP - LEPOUTRE

Avenue Louis Lepoutre 90
1050 Ixelles

Extension et modification du volume des combles d'une maison unifamiliale

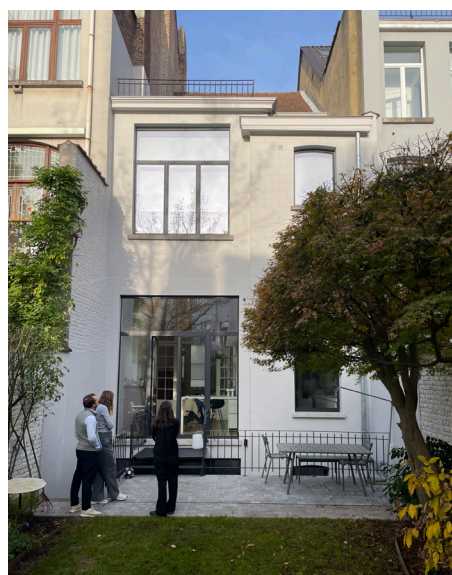
fig.5 : façade arrière actuelle

La façade arrière dont les dessins d'origine n'existent pas est divisée en deux travées.
Elle est enduite et peinte en ton clair, surmontée d'une corniche en bois peinte de la même teinte.

Les baies de tailles variées sont équipées de châssis modernes en aluminium noir

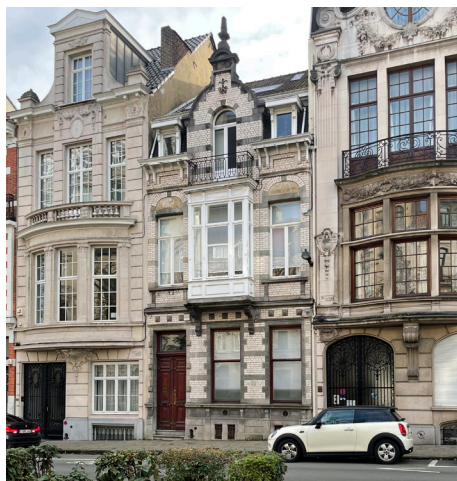
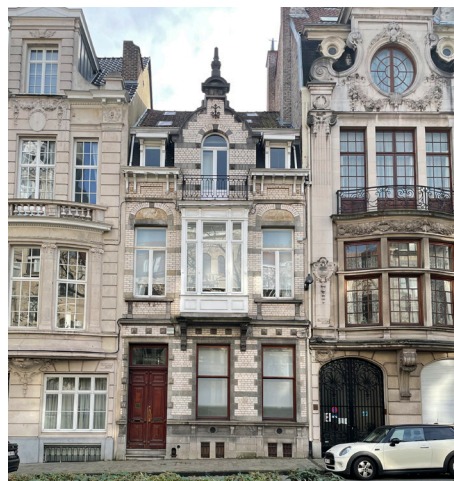
De nouveaux velux seront installés dans la partie supérieure de la toiture afin de bénéficier de suffisamment de lumière naturelle dans la chambre du R+2 et de permettre de la ventilation naturelle dans les combles.

Comme représenté sur la figure 9 et la figure 10, ces vélux seront difficilement visibles depuis l'espace public et donc sans impact pour l'aspect historique de la façade.

Au R+3, la modification de la partie arrière du volume des combles permet la création d'une chambre parentale donnant sur une terrasse. De nouveaux vélux sont installés dans le pan de toiture de la façade avant afin de pouvoir créer des courants d'air naturel à cet étage en été et de réinterpréter l'aspect traversant des étages inférieurs (voir visuel fig. 9 et fig.10)

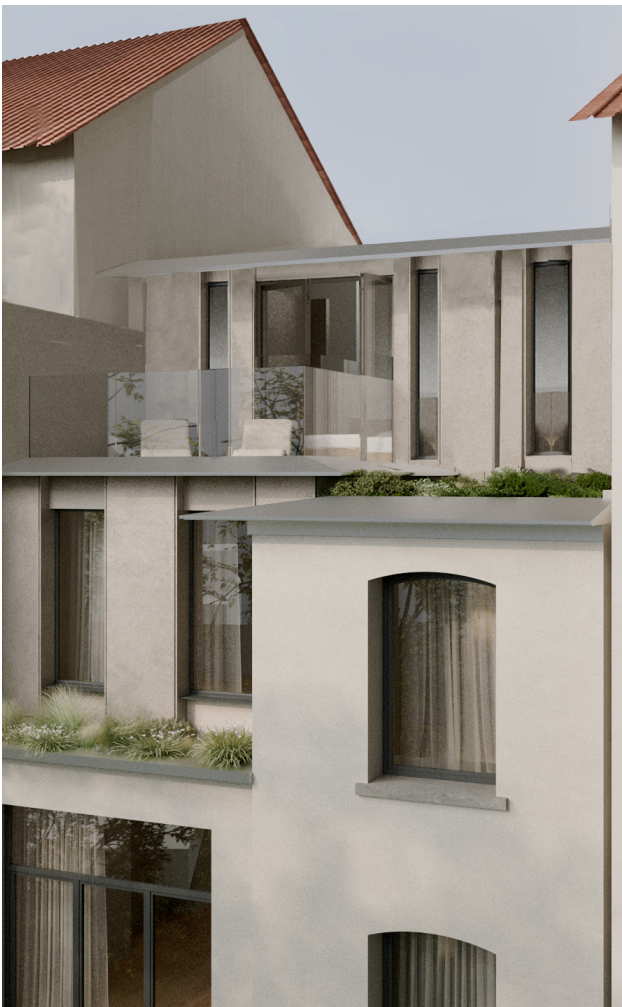
fig.12 : vue de la façade arrière

La travée la plus étroite de la façade arrière est donc rehaussée d'un niveau en suivant l'esthétique, les matériaux et les proportions de celle-ci.

L'extension au R+2 est quant à elle en retrait par rapport à la travée plus large afin de créer une barrière végétale et d'adoucir la transition avec l'existant.

Ces deux nouveaux volumes seront coiffés d'un couvre mur débordant en zinc afin d'unir la rehausse et de marquer le retrait avec les combles. Ces couvre murs débordants permettent aussi une protection solaire en été pour les nouveaux châssis.

Dans une volonté d'intégration, la partie modifiée du volume des combles respecte aussi la séparation en deux travées de la façade arrière, marquant la partie circulation et la partie chambre.

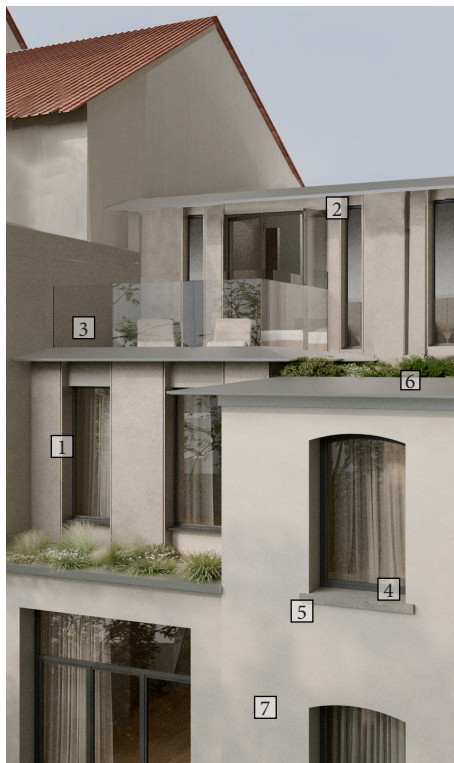
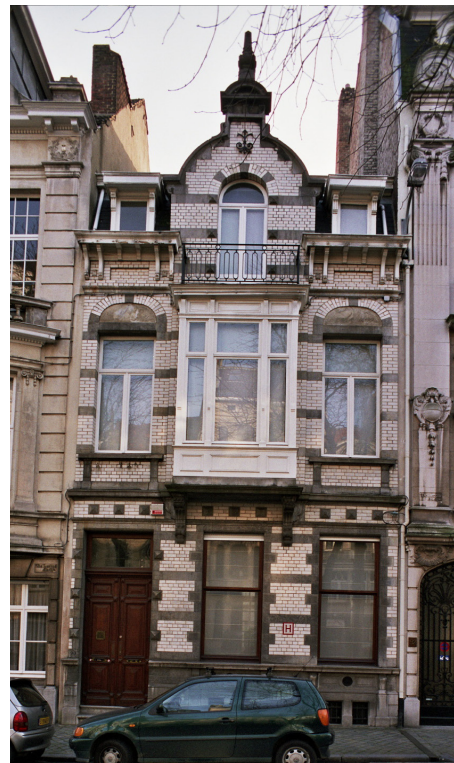
La façade de l'extension sera habillée de Dekton beige, et les murs existants seront revêtus ou peints dans une teinte similaire pour garantir une cohérence visuelle

Les matériaux de façade sont les suivants:

| 1. Dekton de ton beige | 5. Pierre Bleue |
| 2. Toiture en zinc | 6. Toiture verte |
| 3. Garde corps en verre | 7. Enduit de ton beige, assorti au Dekton |
| 4. Châssis en Aluminium gris anthracite | |
