SITUATION EXISTANTE DE FAIT

1/6 LOCALISATION et IMPLANTATION	DATE / DATE:
2/6 SITUATION EXISTANTE DE DROIT plans - façades	2025.11.30
3/6 SITUATION EXISTANTE DE FAIT plans	N° DOSSIER:
4/6 SITUATION EXISTANTE DE FAIT façades - coupe	N° PLAN:
5/6 SITUATION PROJETEE plans	SCHALE / ECHELLE:
6/6 SITUATION PROJETEE façades - coupe	1/50
	TOLSTAND / SITUATION:
REGIO / REGION:	ZICHT / VUE
GEMEENTE / COMMUNE:	
BRUXELLES-CAPITALE	
ADRESSE PROJEKT / ADRESSE PROJET:	TBD:
BOULEVARD CLOVIS 28	A B C D
	E F G H
	I J K L
	M N O P
BOUWHEER / MAÎTRE DE L'OUVRAGE:	MODIFICATIONS:
ARCHITECT / ARCHITECTE:	
PHASE:	PU
AARD / NATURE:	
VOOR AANKOOP / POUR ACCORD:	
BOUWHEER / MAÎTRE DE L'OUVRAGE:	ARCHITECT / ARCHITECTE:

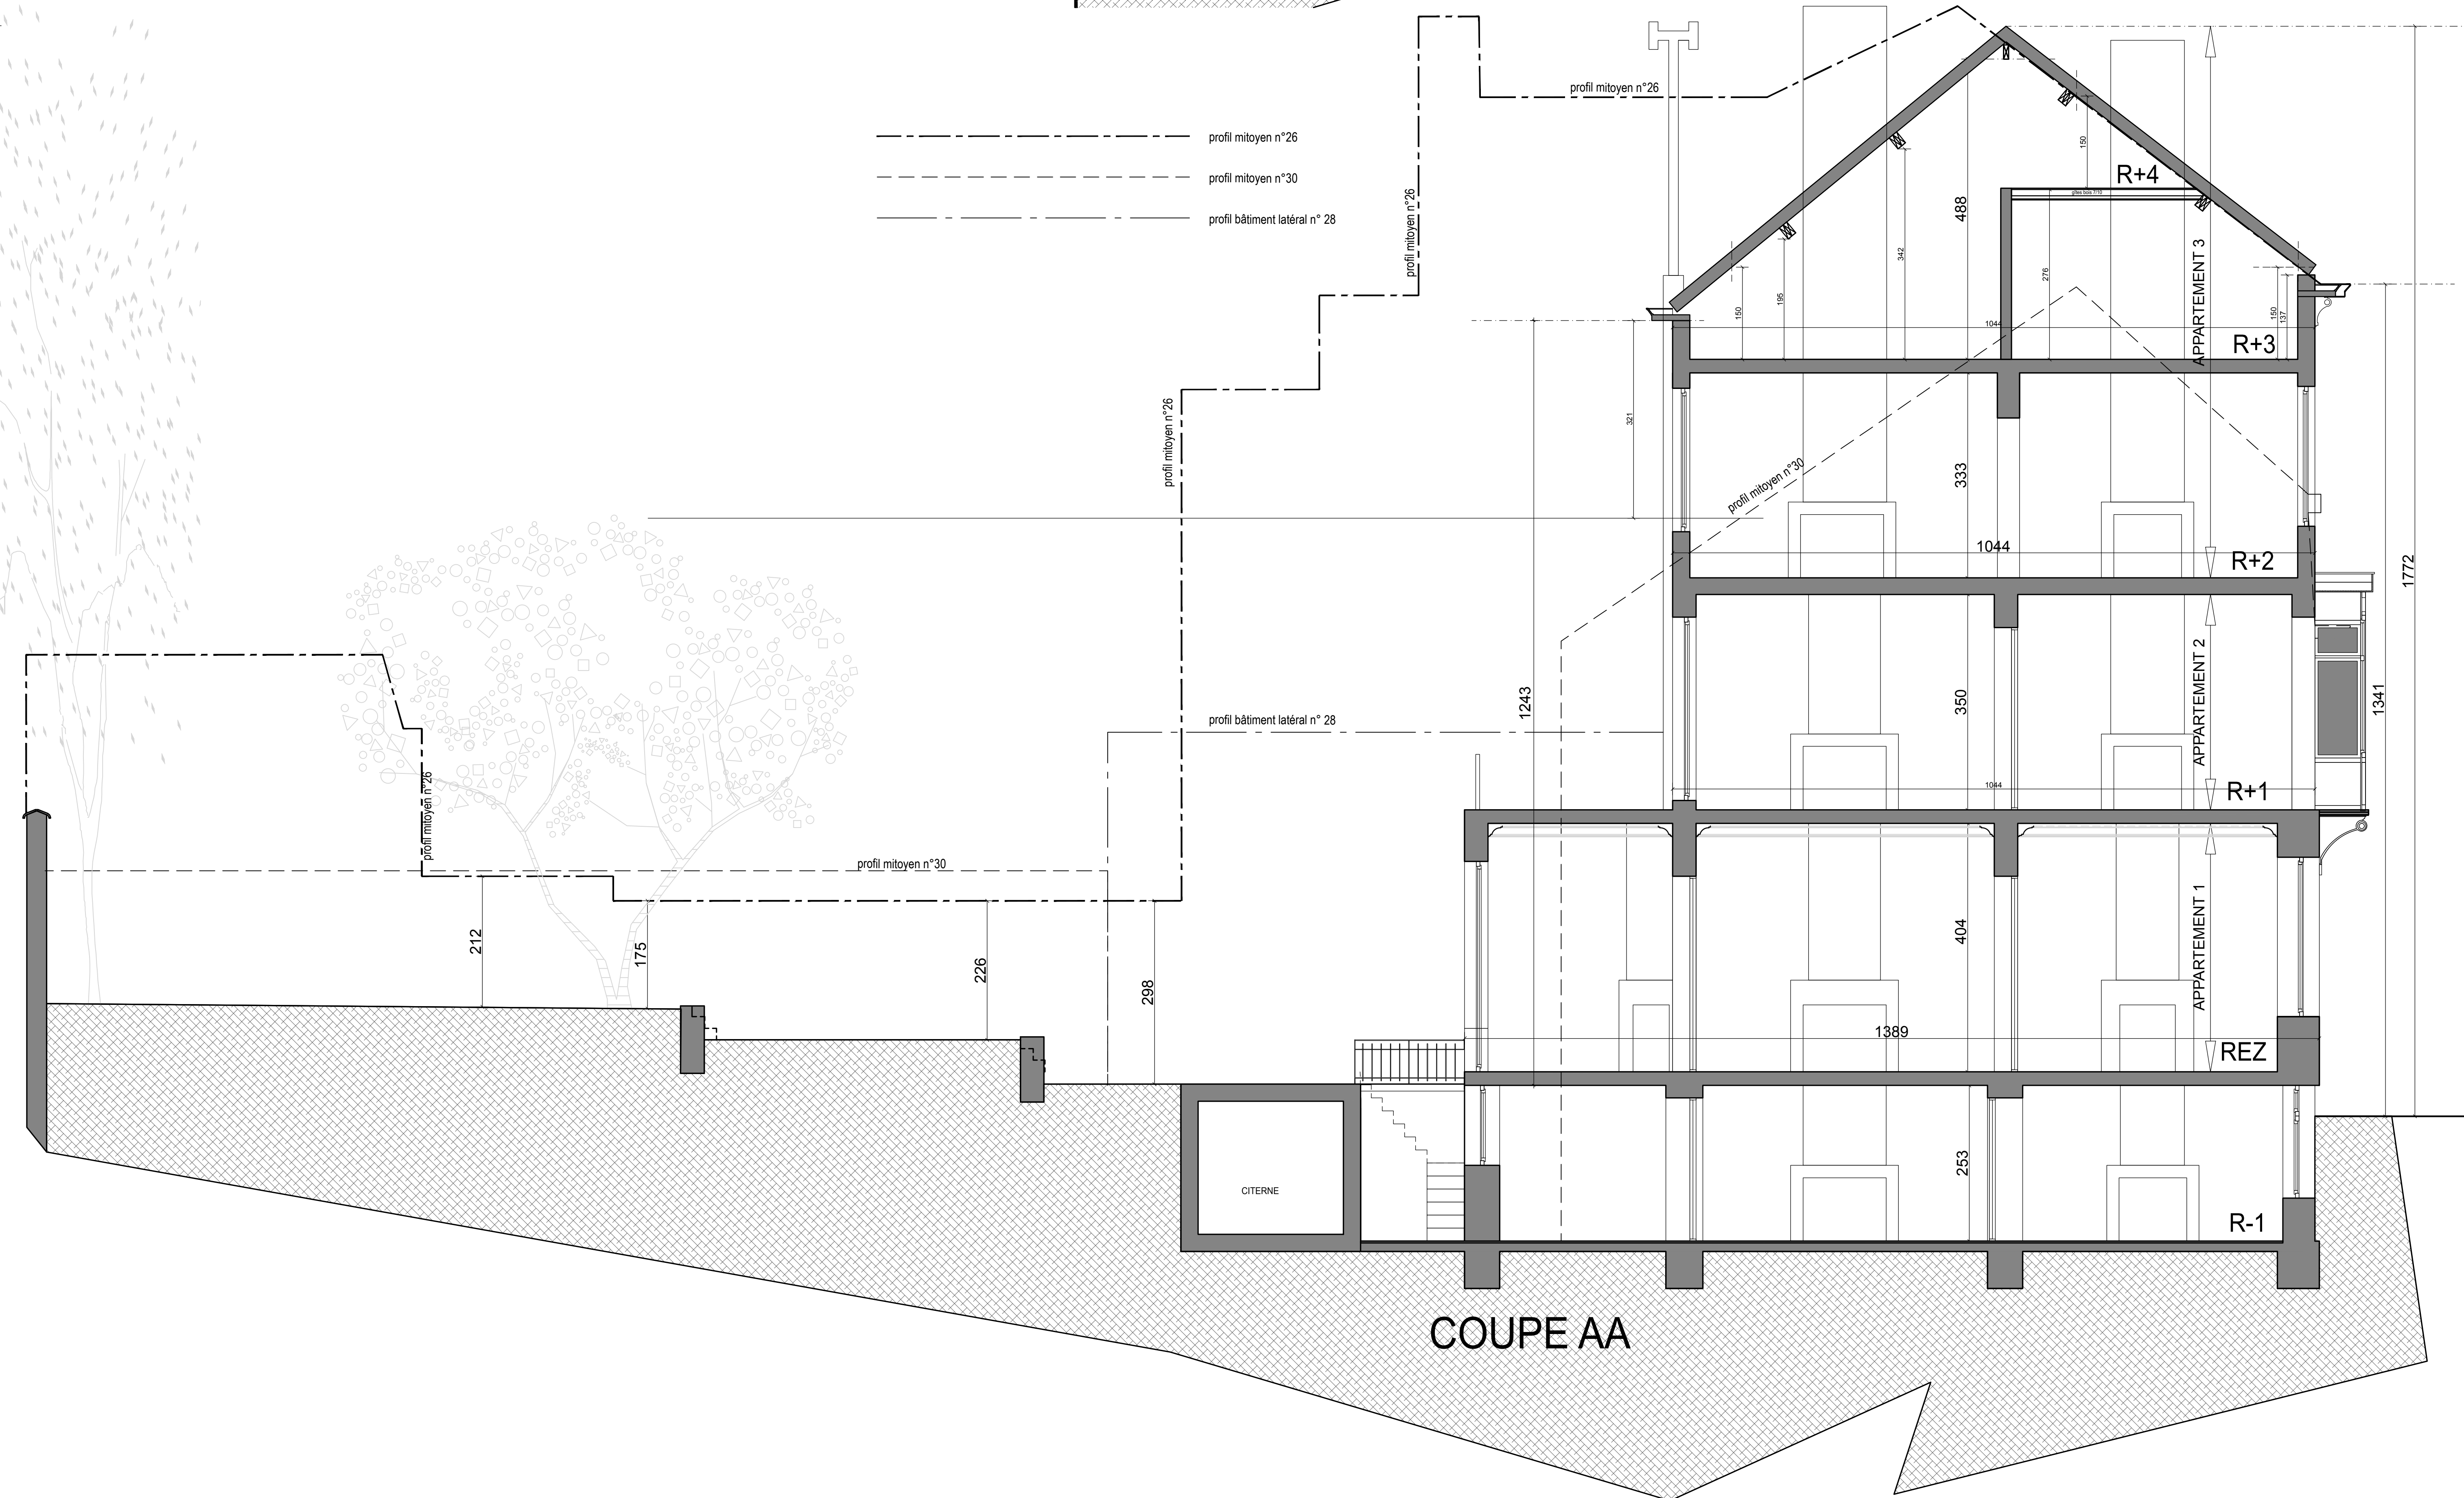
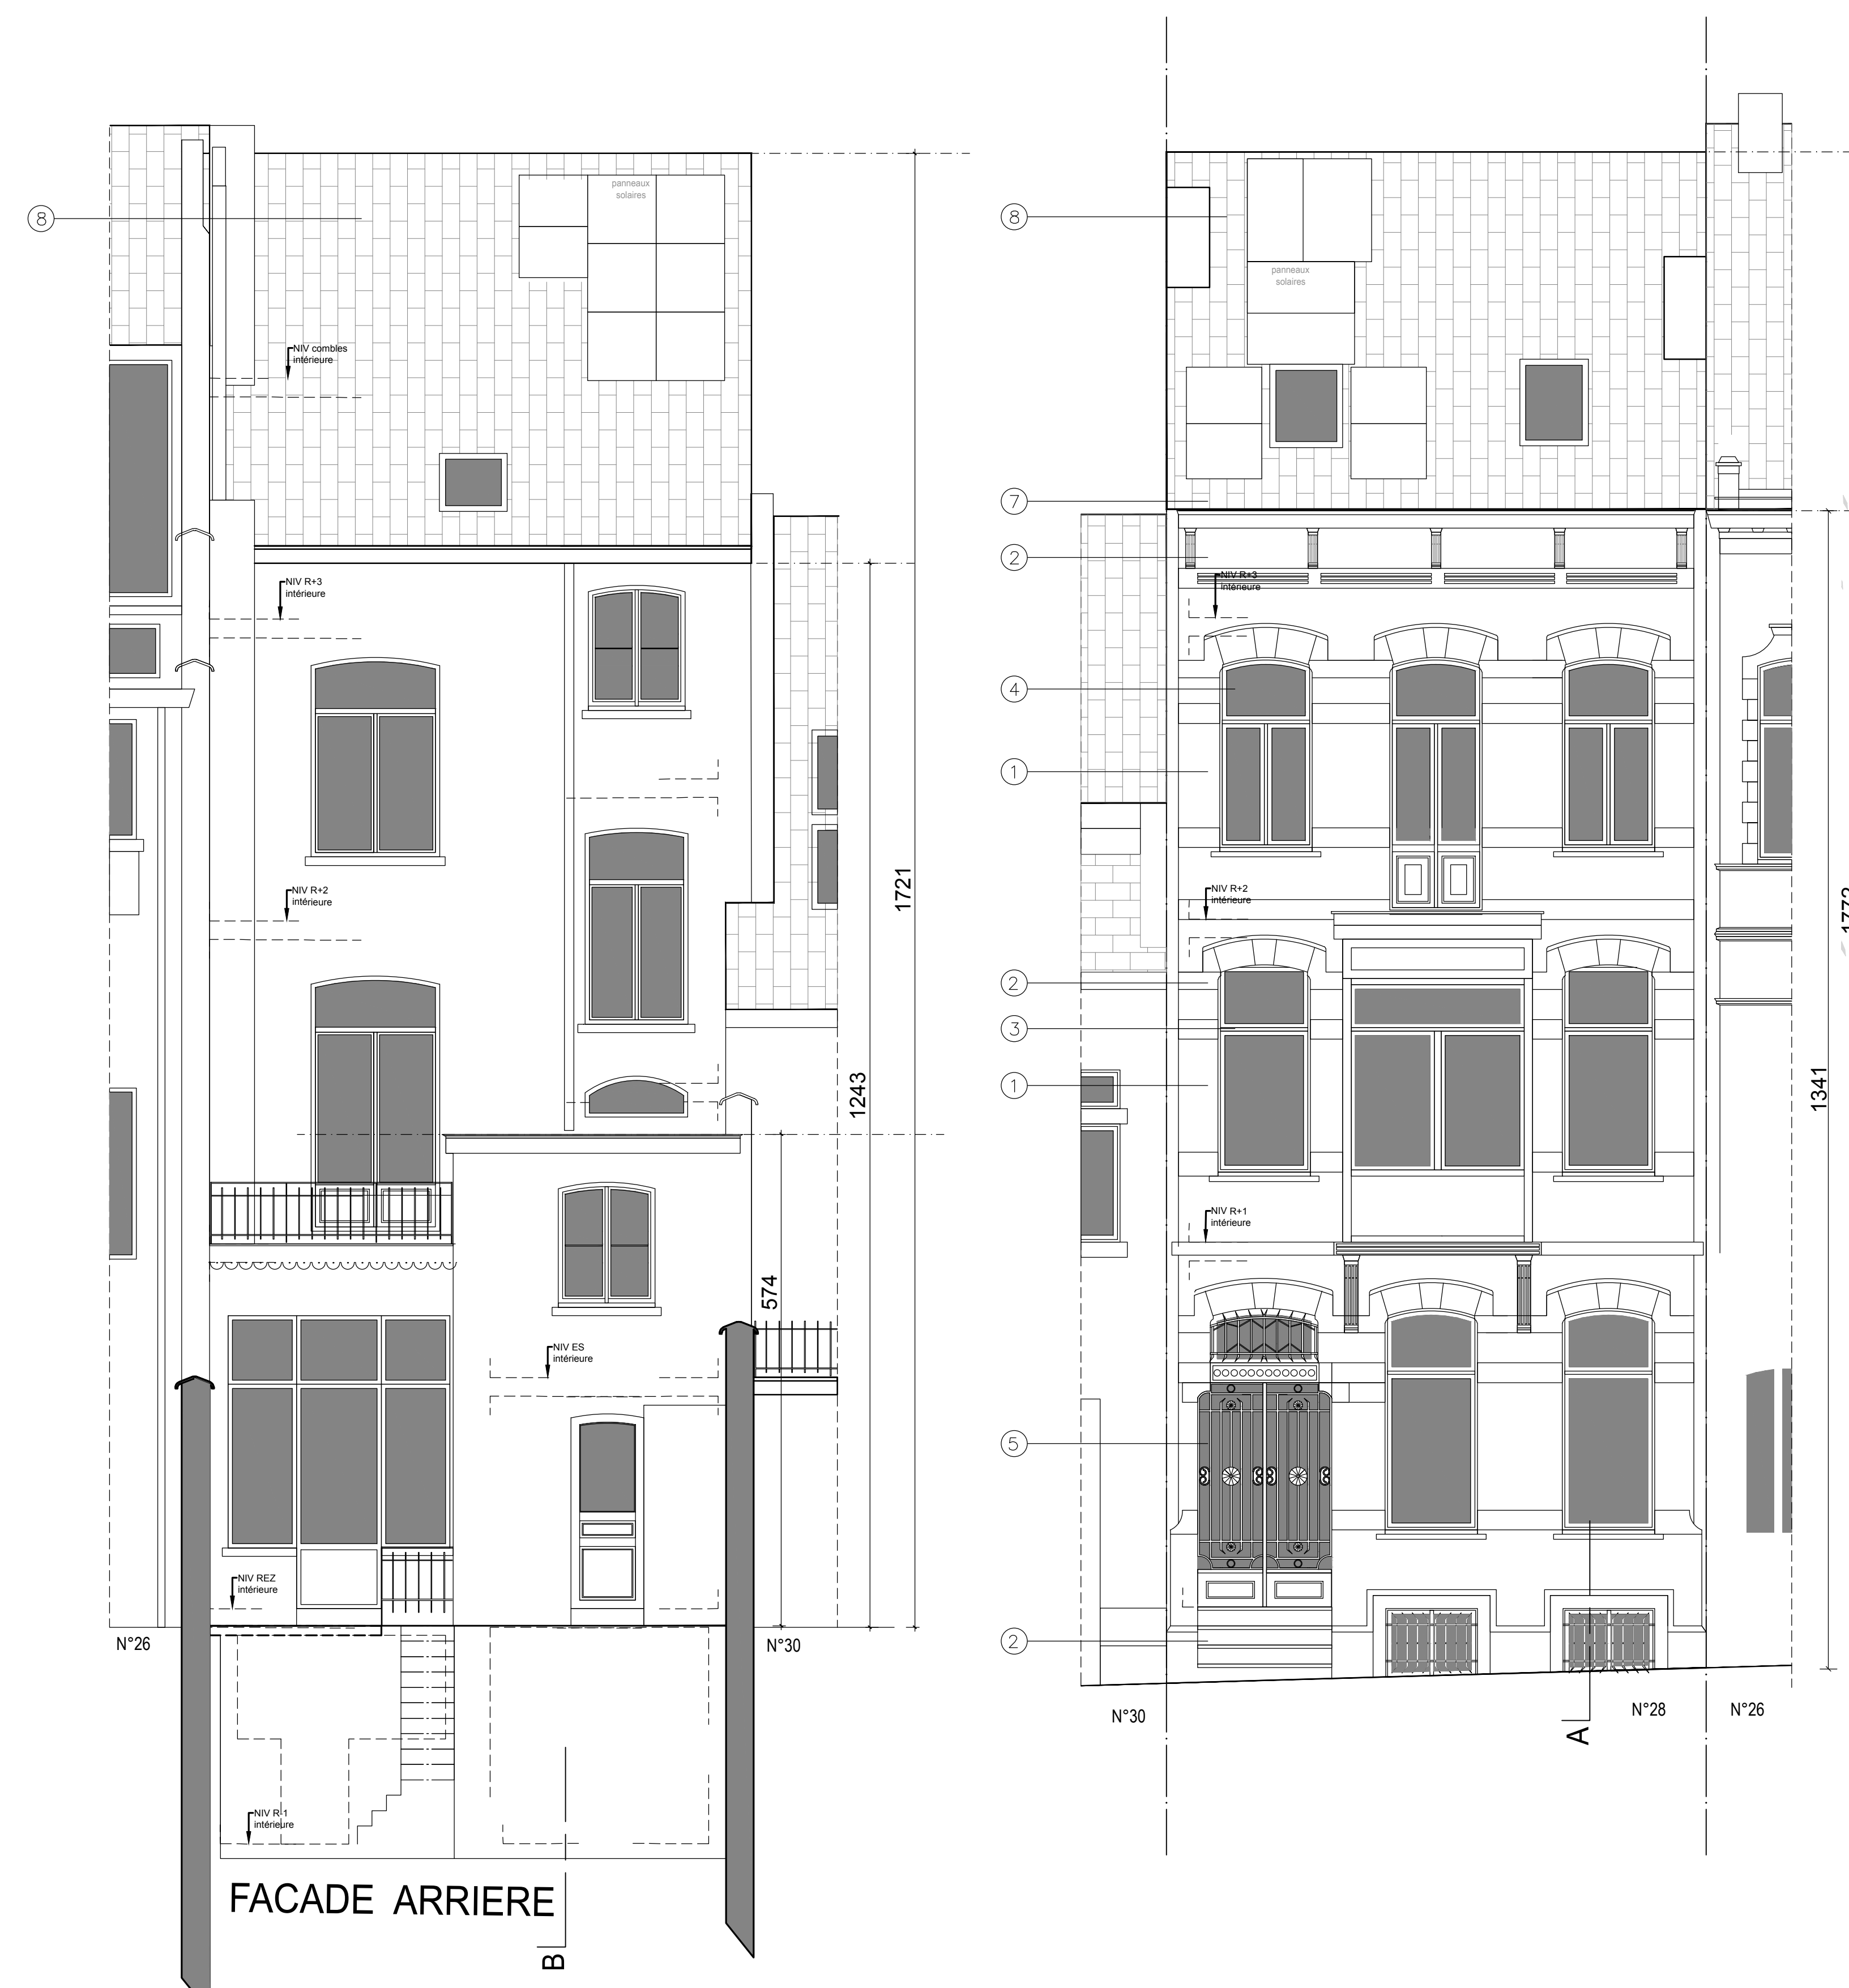
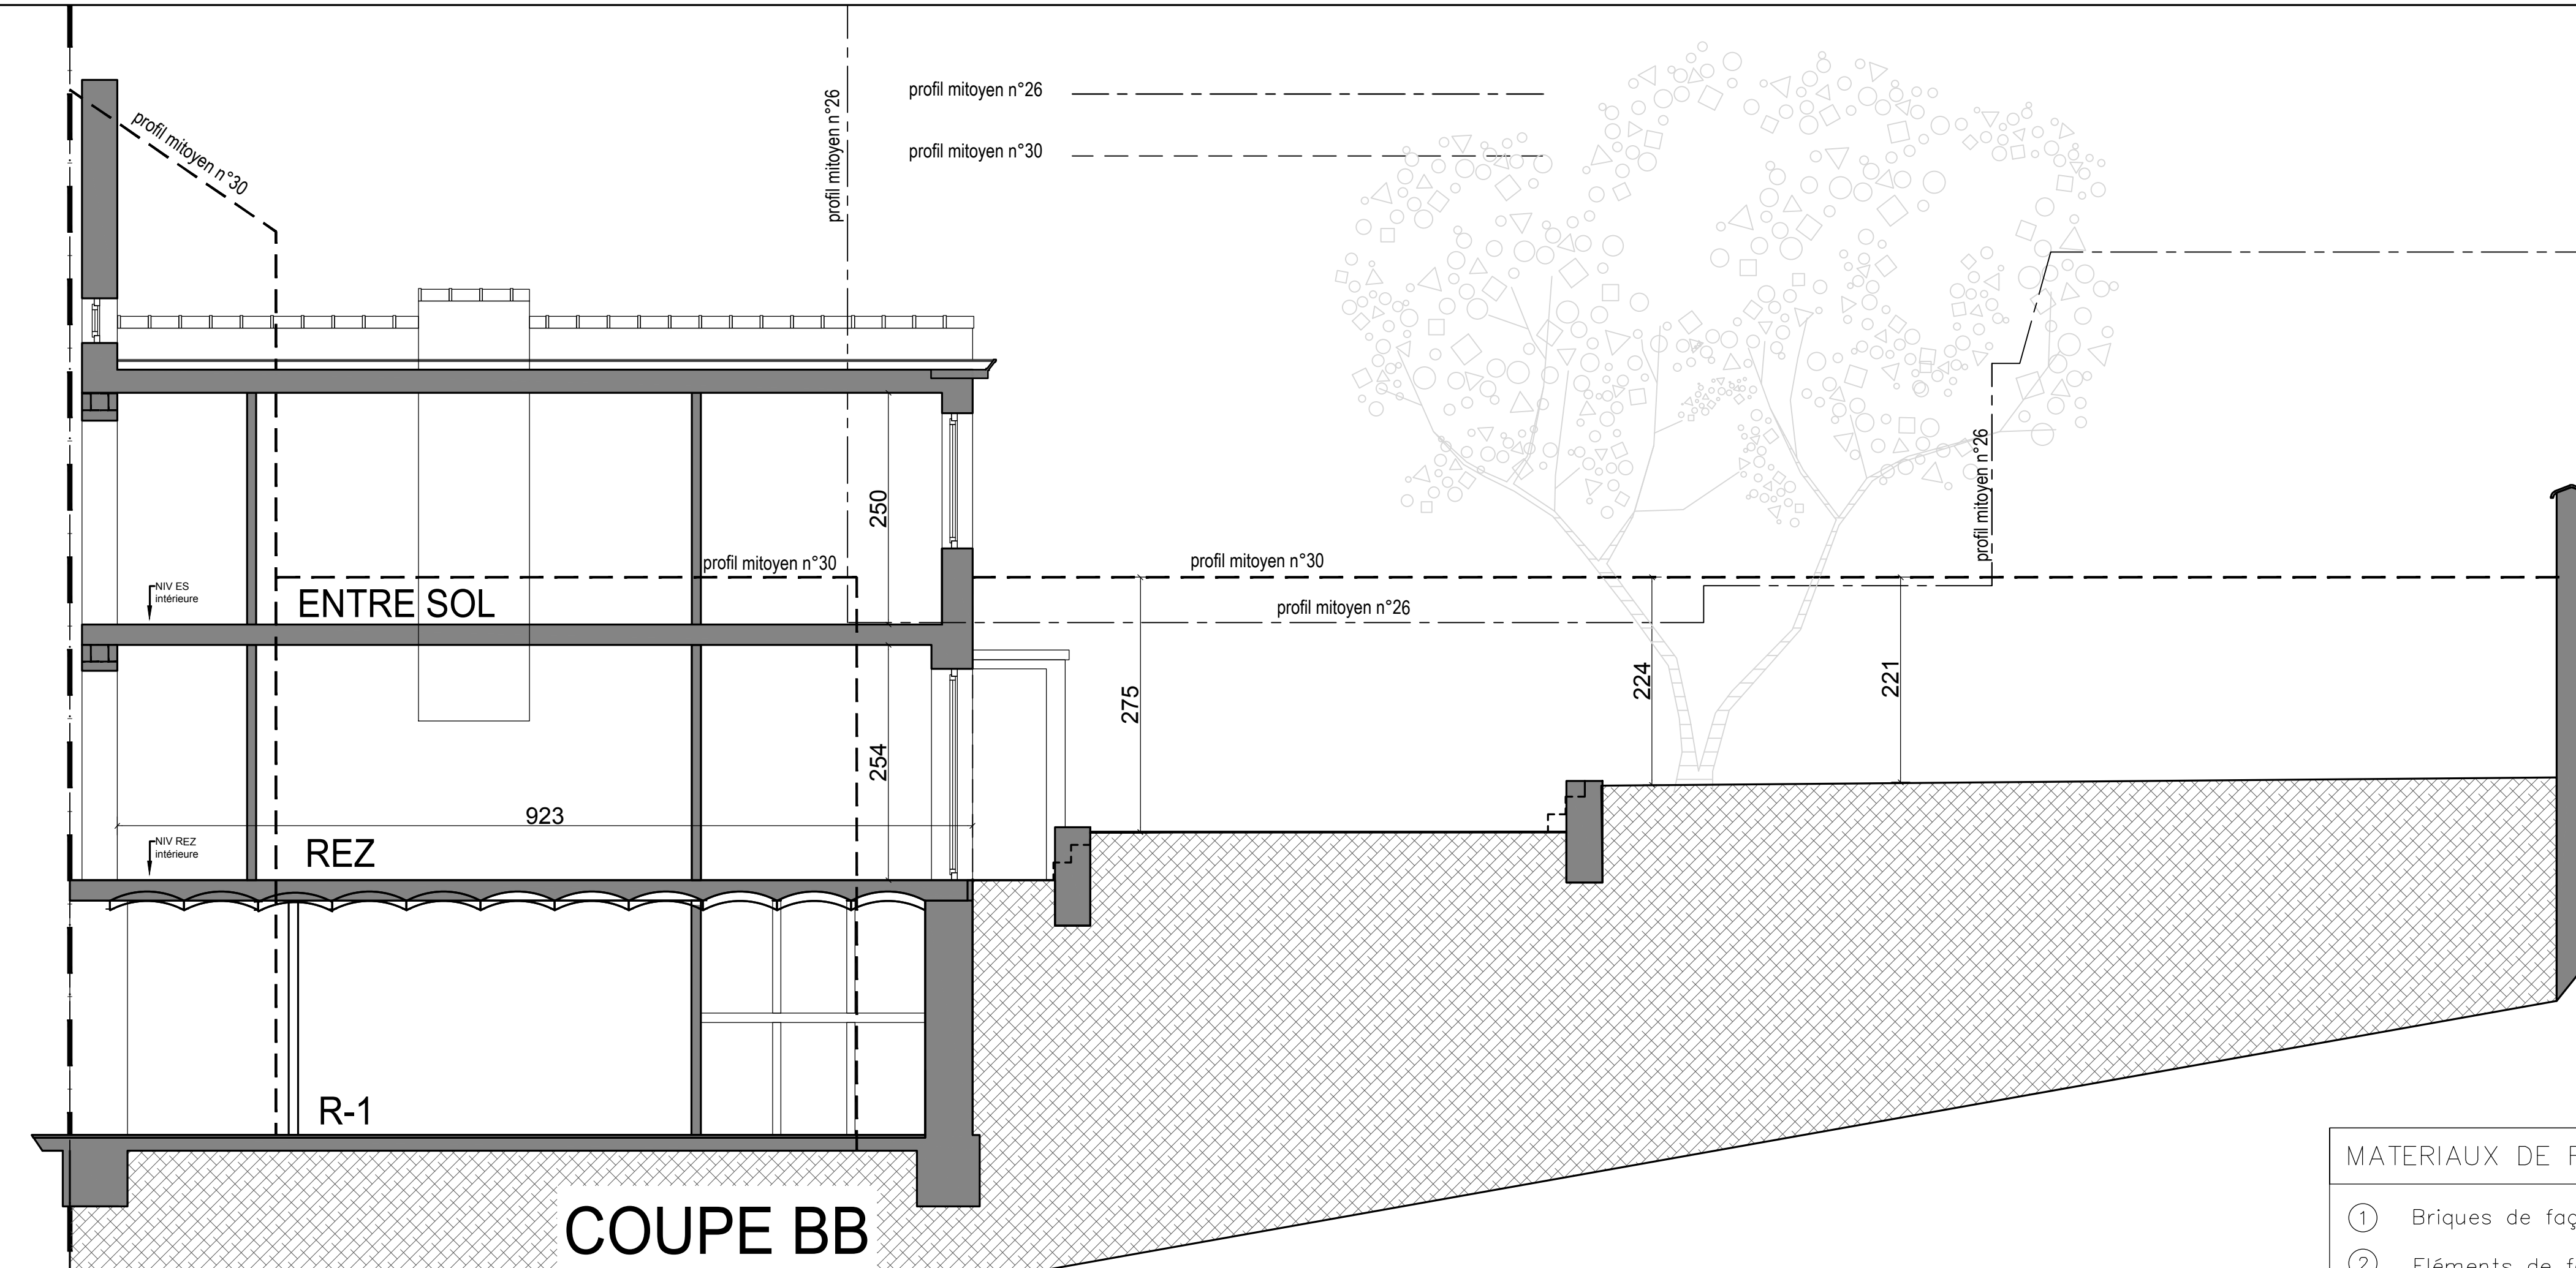
MATERIAUX DE FAÇADE

①	Briques de façade blanc/ jaune clair
②	Éléments de façade en pierre bleue
③	Menuiserie existant en bois - naturel
④	Menuiserie existant en bois - couleur bleu/ vert
⑤	Porte existante en fer - peint en noir
⑥	Ferronnerie laquée - noir
⑦	Corniche en bois - couleur naturel
⑧	Tuiles rouges
⑨	Décharge eau pluviale - zinc
⑩	Briques de façade rouge
⑪	Menuiserie blanc
⑫	Cornicheen blanc
⑬	Ardoises en gris
⑭	Briques de façade beige
⑮	Crépi clair sur isolation
⑯	Revêtement lucarne - gris naturel
⑰	Menuiserie en bois: remplacement des châssis similaire à l'origine avec double cadre peint: gris clair
⑱	Menuiserie nouveau - gris clair
⑲	Garde corps vitré
⑳	Nouveau garde corps métal gris clair
㉑	Corniche en bois - couleur gris clair
㉒	Porte existante - peint en gris clair
㉓	Ferronnerie existante - laquéé gris clair
