NOTICE EXPLICATIVE  
Régularisation d'une maison unifamiliale

Adresse du bien concerné:  
Rue de Bordeaux 8  
1060 Saint Gilles  
Réf.Cadastrale:B58r4

Architecte :  
O.U.V.R.A.G.E.S.  
Ouvrages d'architecture SRL  
10 rue Vilain XIII  
1050 Ixelles (BE)  
TVA BE0762705555

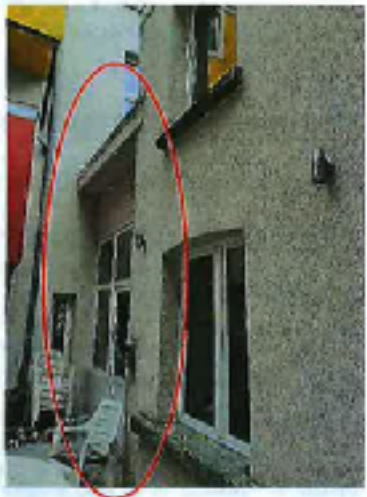
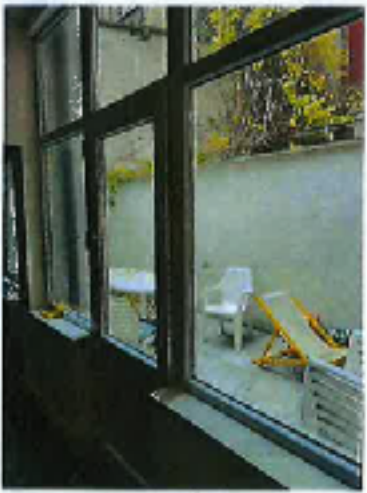
Bien que, l'objet de la demande de 1960 ne stipule que l'ajout de 2 WC, le demandeur a pris soin de dessiner correctement les éléments.

L'élévation/coupe nous permet de comprendre que la verrière de 1896 a été transformée par une structure moins diaphane et sans doute plus facile à habiter. Une toiture plate en bois. Cette transformation semble bien antérieure à ce permis. Le demandeur souhaite régulariser ces aménagements sur base des arguments suivants :

- Ancienneté des aménagements
- Cohérence des aménagements
- Pas visible depuis l'espace public

Et sollicite donc la dérogation à l'article 4 du Titre I du RRU pour les travaux structurels réalisés par le passé.

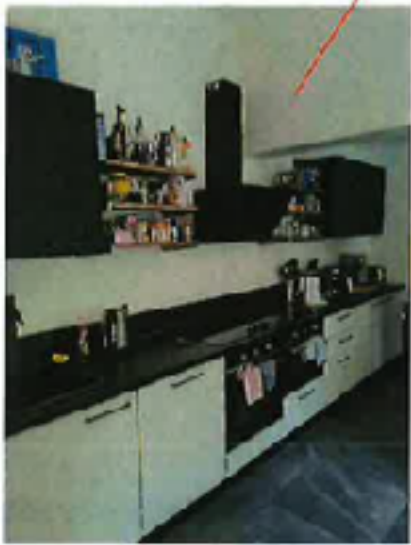
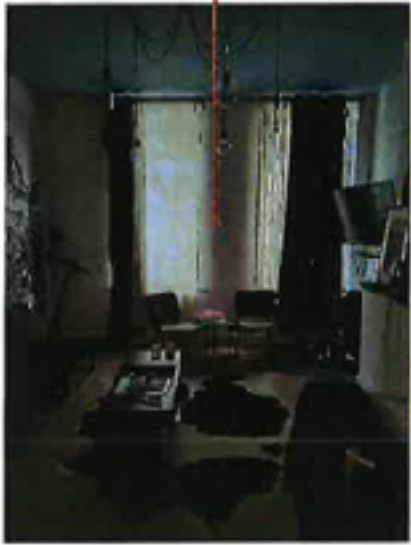
b) Murs porteurs.

Démolition de plusieurs murs porteurs sur l'ensemble du rez-de-chaussée :

→ Mise en œuvre de travaux de nature structurelle.

Des murs porteurs ont effectivement été modifiés et ces travaux auraient du faire l'objet d'un permis d'urbanisme. Cet écart a néanmoins fait l'objet d'une étude par un ingénieur en stabilité. Ces aménagements intérieurs n'ont aucun impact visible depuis l'espace public et permettent l'aménagement d'une cuisine confortable. Le demandeur souhaite donc régulariser ces aménagements non dérogoires.

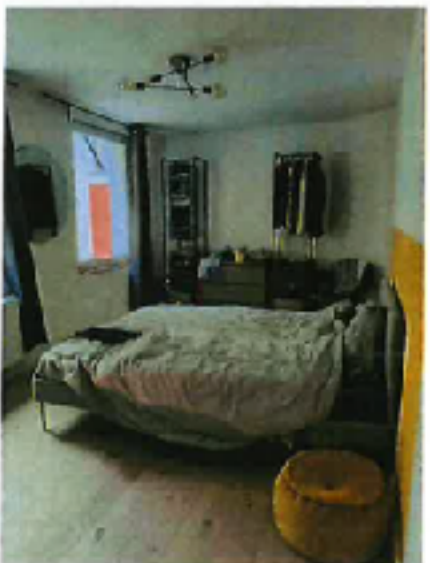
2. Maison de derrière (1<sup>er</sup> étage).

Occupation de l'espace supérieur du bâtiment de derrière en une chambre qui présente une hauteur sous plafond inférieure à 2,50m :

→ Dérogation à l'Art. 4 du Titre II du RRU.

Le permis de construire daté de 1894 indique deux hauteurs de plancher de 2,50 m chacune, pour une hauteur totale de façade de 6,28 m. Or, les mesures relevées sur site montrent que les deux niveaux ne dépassent pas 2,40 m de hauteur sous plafond. Il apparaît donc que les indications portées sur le permis de 1894 étaient soit erronées, soit trop optimistes.

En effet, une telle hauteur de niveaux aurait nécessité la surélévation du mur mitoyen au pied du versant de toiture, opération techniquement complexe et non recommandée. La construction semble en réalité s'être simplement alignée sur la hauteur existante du mur mitoyen, à savoir 5,32 m. Cette contrainte structurelle explique les hauteurs sous plafond aujourd'hui constatées, caractéristiques de la construction d'origine.

Le demandeur sollicite donc une dérogation à **l'article 4 du titre II du RRU** pour les 15cm manquants au niveau de la hauteur sous plafond ( 2,35m) et à **l'article 10 du titre II** pour les 0,2 m2 manquant en surface lumineuse afin de pouvoir utiliser cet étage noble en tant que chambre à coucher.

Cette dernière ne nous semble néanmoins pas tout à fait nécessaire au regard de l'ensemble des baies qui illuminent ce volume en duplex à vivre. De fait si l'on considère les 4 fenêtres on totalise 4,6 m2 (2,7+1,5+0,5) de lumière pour 17,77m2 d'espace chambre ce qui nous semble plutôt généreux et agréable.

Si toutefois l'administration ne consent pas à cette analyse nous pourrions aisément construire une cloison au niveau de l'escalier pour atteindre les 13,5 m2 mais la perte d'habitabilité nous semble difficile à justifier.

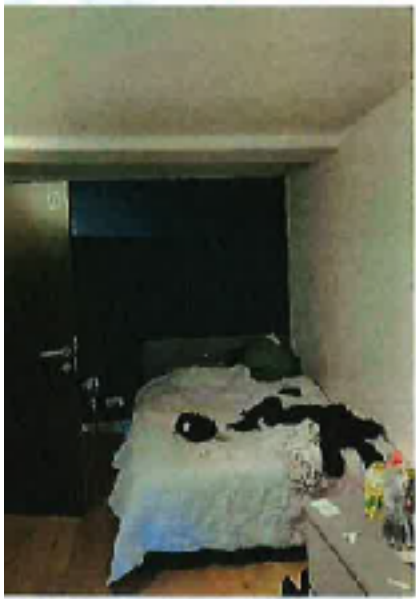
3. Maison de devant (3<sup>ème</sup> étage).

Occupation du troisième étage du bâtiment de devant en deux chambres qui présentent chacune une hauteur sous plafond inférieure à 2,50m :

→ Dérogation à l'Art. 4 du Titre II du RRU.

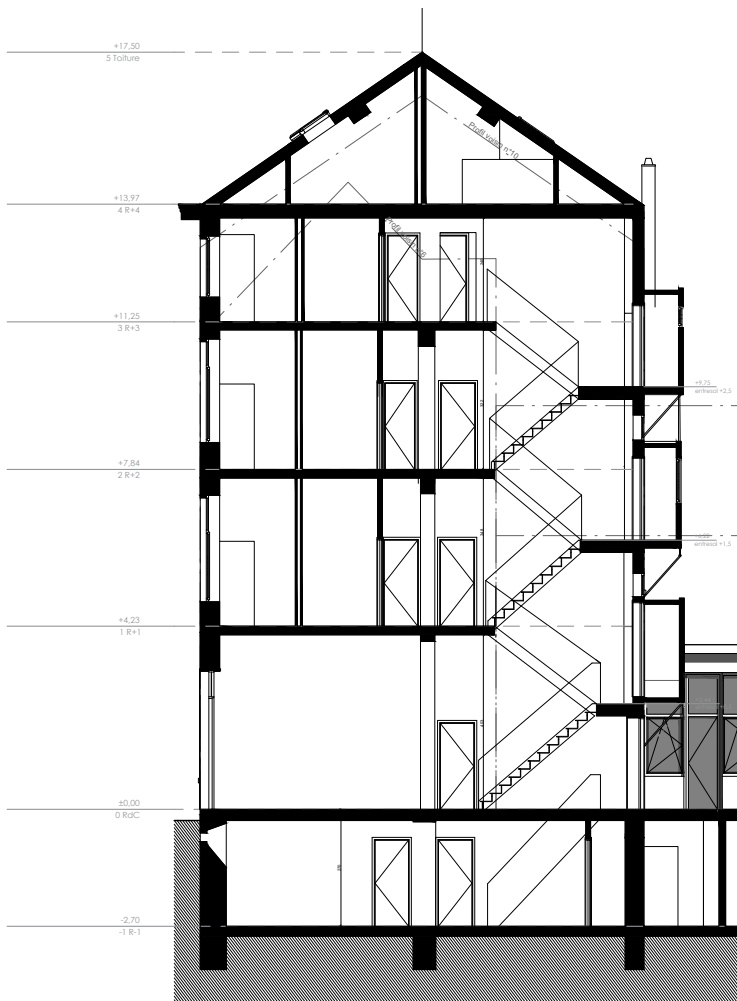
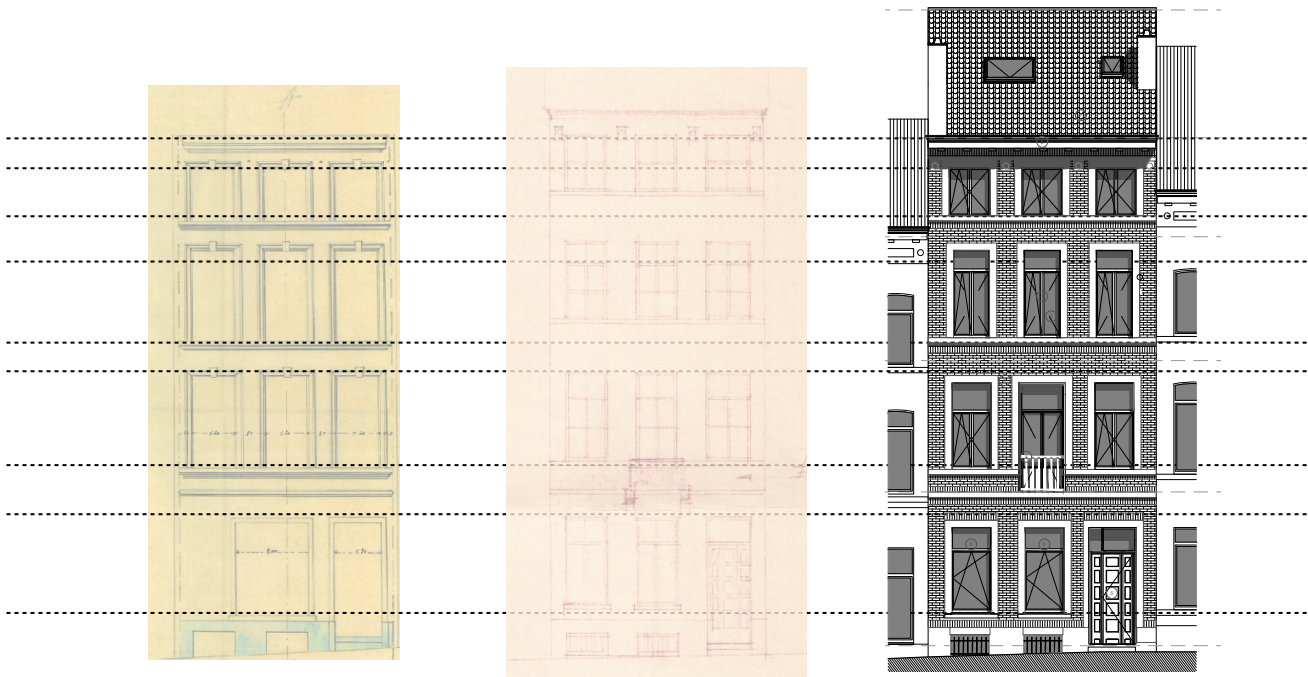
Par ailleurs, l'évolution du dessin des façades au fil du temps révèle plusieurs incohérences, mais ne remet pas en cause la stabilité des niveaux de plancher. L'ensemble de ces éléments laisse raisonnablement penser que le dernier étage a toujours existé dans son état actuel, et que son occupation en chambres remonte à la construction de la maison.

Le demandeur souhaite donc introduire une demande de dérogation à l'Article 4 du Titre II du RRU afin de permettre l'affectation en logement de ce dernier étage noble, en se fondant sur :

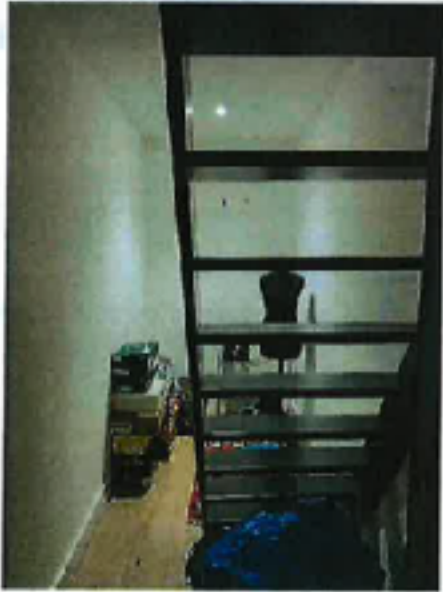
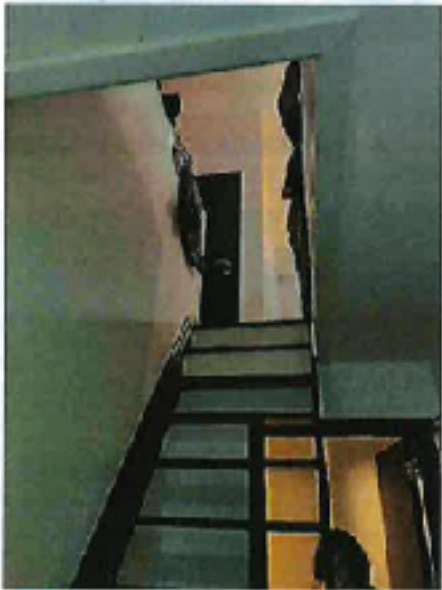
4. Maison de devant (Combles).

Extension du logement par l'occupation des combles en une chambre, percement d'une trémie et placement d'un escalier droit :

→ Mise en œuvre de travaux de nature structurelle.

Les combles de la maison, particulièrement généreux, présentent un potentiel évident pour une utilisation en tant que chambres. Leur aménagement actuel remonte à une époque bien antérieure à l'acquisition du bien par le demandeur. Ces aménagements respectent les prescriptions du Règlement Régional d'Urbanisme (RRU), tant en termes de surface, de hauteur sous plafond que de luminosité naturelle.

D'un point de vue historique, il est probable qu'une trémie ait toujours existé dans le plancher afin de permettre l'accès et l'entretien des combles, voire leur usage comme espace de rangement. Bien que la position d'origine de cette trémie ne soit pas documentée, son emplacement actuel n'a pas été modifié depuis l'acquisition du bien, et l'escalier y menant est toujours le même.

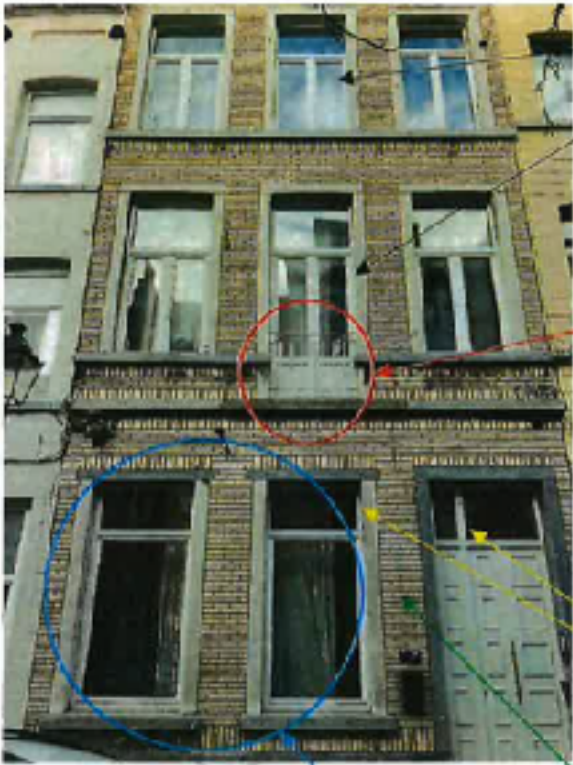
5. Facade à rue.

Châssis en PVC ne respectant pas les caractéristiques d'origine :

Ouverture de l'ailège de la fenêtre centrale du 1<sup>er</sup> étage :

Porte et châssis en bois ne respectant pas les caractéristiques d'origine : absence de moulures et de double-cadre des châssis, division et non-alignement de l'imposte de la porte d'entrée :

Parement de la façade en briquette jaunes :

Création de 2 nouvelles ouvertures en lieu et place d'une baie unique :

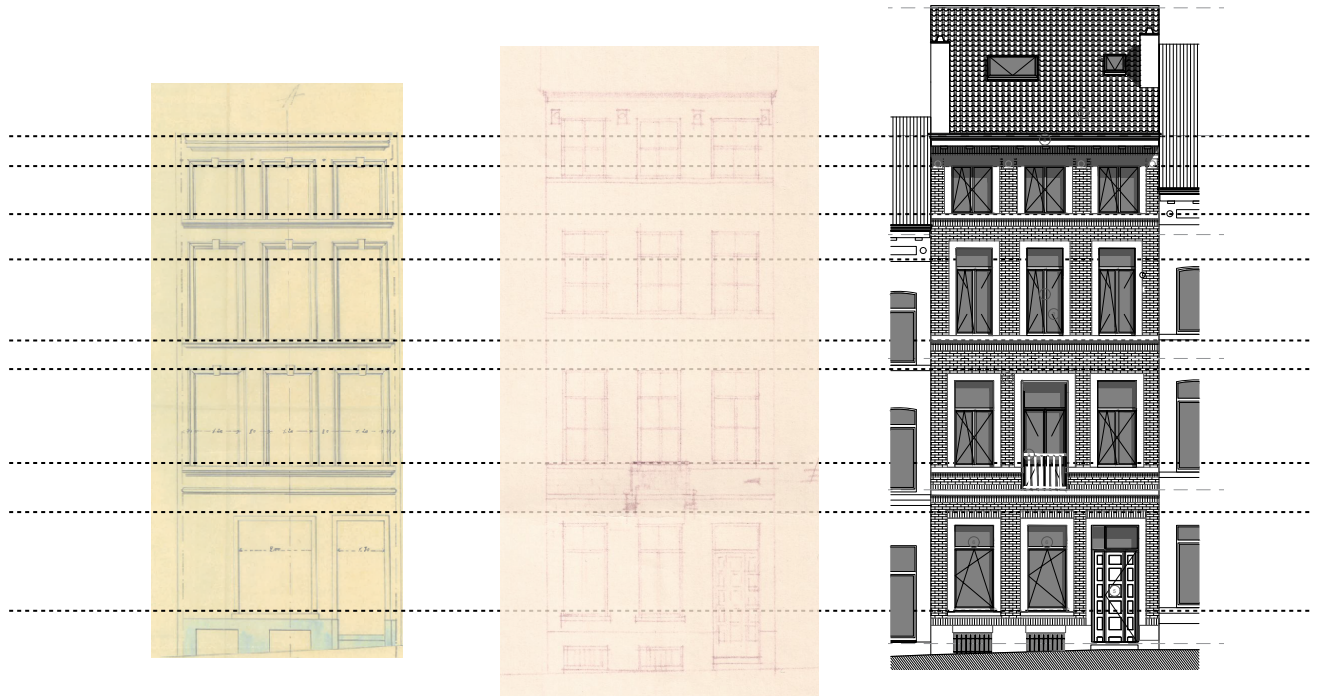
1874

1960

2025
