## **Etude de la perméabilité du sol**

A la demande de l'administration communale d'Uccle

Avenue des statuaires et rue Groeselenberg, 1180 Uccle

Référence Emelia : 251200 (partie 1/2)

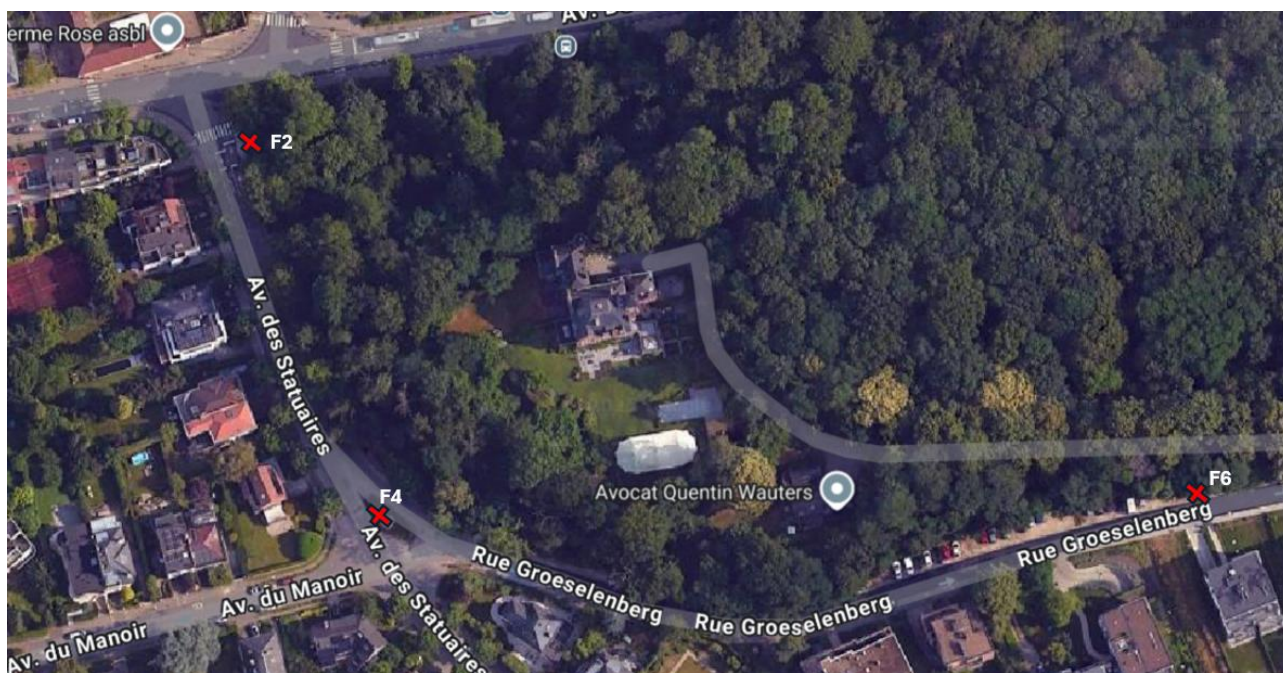
Figure 1 : Plan des emplacements des tests d'infiltration – P251200 (Plan Google Maps Earth).

Les emplacements des forages sont repris sur le plan suivant :

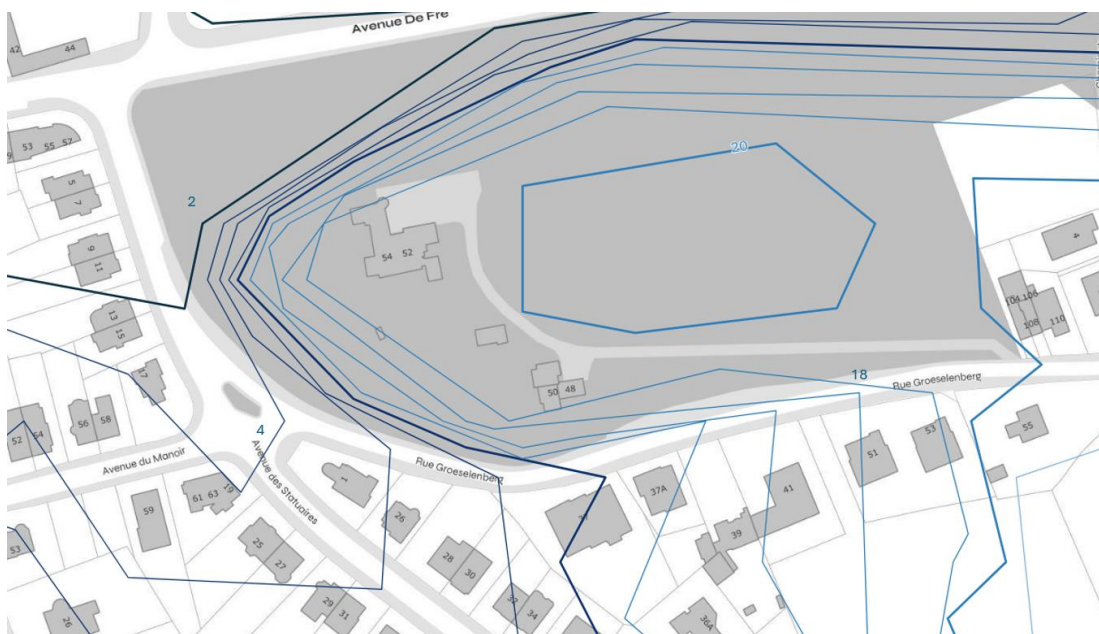
Figure 2: Profondeurs du niveau phréatique (Source : carte Hydrogéologie - Geodata)

Le niveau d'eau souterrain est attendu à 2, 4 et 18 m-nl pour le site d'étude. Dès lors :

☒ Point test F6 : Cet endroit n'est pas concerné par un niveau de nappe subaffleurant (profondeur de la nappe estimée à  $> 4$  m). La faisabilité de procéder à l'infiltration des eaux pluviales peut être considérée comme positive pour cet aspect, aucune mesure particulière n'est à envisager.

☒ Point test F2 et F4 : Cet endroit est concerné ou situé dans une zone où le niveau phréatique est peut-être subaffleurant (profondeur estimée de la nappe  $< 4$  m). Des informations supplémentaires seront à collecter (la nature des couches de sols concernés, piézomètres dans la zone, ...).

La hauteur de la nappe phréatique est attendue de 2 à 3 m-ns au droit des forages F2 et F4 et à plus de 10 m-ns au droit du forage F6.

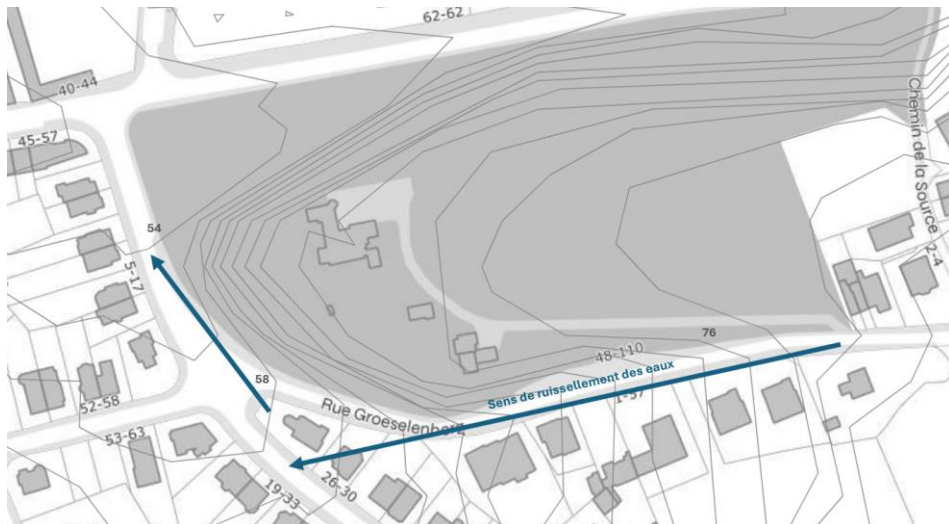
**Figure 4 : Courbes isohypses à proximité du site d'étude (Source : Topographie, carte hydrogéologie – geodata).**

L'analyse des courbes isohypses à proximité des différents sites étudiés fournit des indications sur les risques potentiels de stagnation des eaux. Comme l'illustre la figure suivante, une pente est présente sur le site d'étude, orientée le long de la rue Groeselenberg vers le sud-ouest et vers le nord-nord-ouest le long de la rue des statuaires.

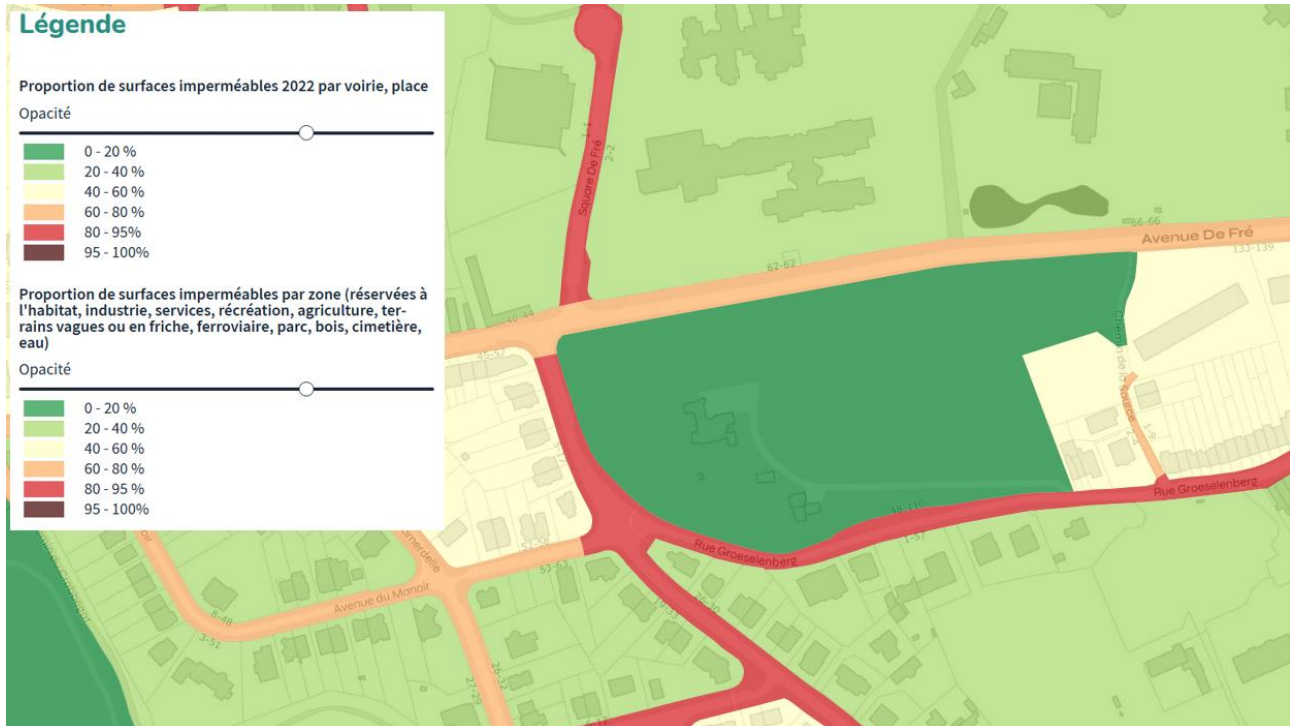
Figure 6: Taux d'imperméabilisation des voiries et autres zones (habitat, industrie, services, récréation, agriculture, terrains vagues ou en friche, ferroviaire, parc, bois, cimetière, eau). Carte « Le taux d'imperméabilisation en 2022 » – Geodata.environnement.brussels

La voirie présente une proportion de surfaces imperméables élevée. Les abords sont fortement à légèrement végétalisés.

| Zone | Taux de surfaces imperméables |
|---|---|
| Voirie | 80-95 % |
| Autres zones | 0-60 % |

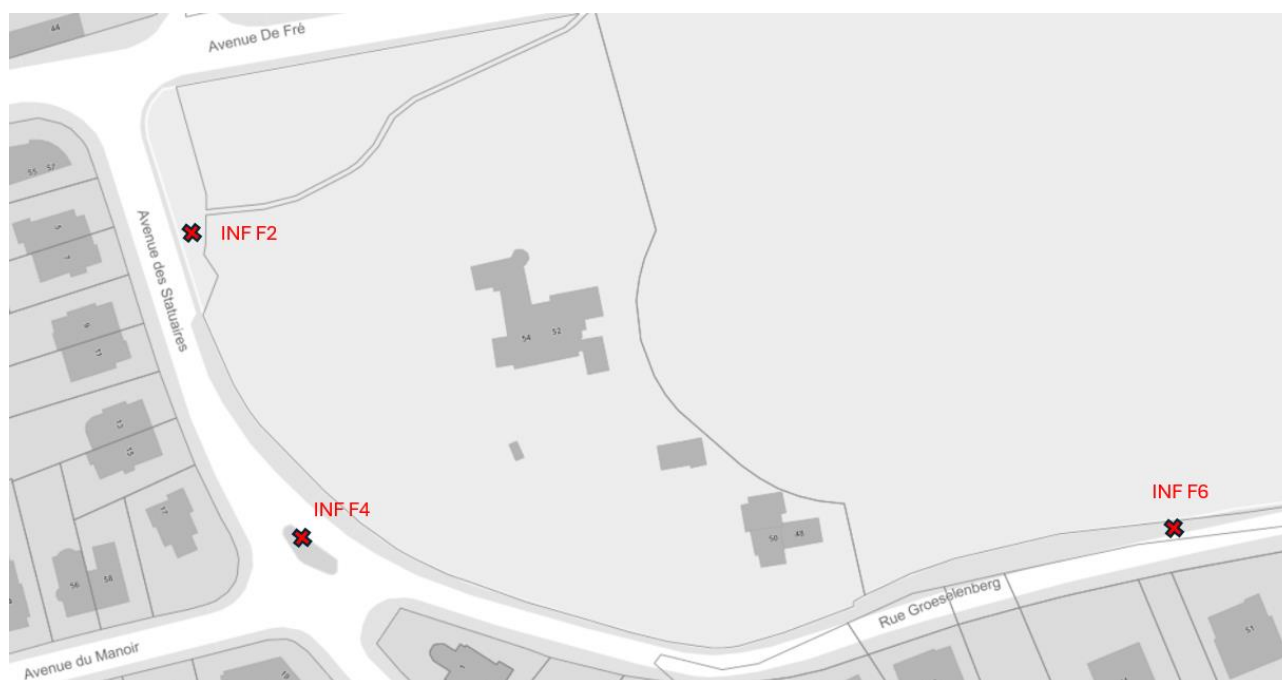
Figure 7 : Emplacements des tests d'infiltration sur le site d'étude.

Le tableau ci-dessous reprend une synthèse des tests réalisés avec leurs caractéristiques (profondeur et coordonnées). Les coordonnées sont issues de la localisation des points de mesure sur le plan et n'ont pas été mesurés à l'aide d'un GPS. Les données d'altitude proviennent de Brugis.

| Nom | Profondeur<br>(m-ns) | Coordonnée X<br>(m Lambert) | Coordonnée Y<br>(m Lambert) | Coordonnée Z<br>(m) |
|---|---|---|---|---|
| INF F2 | 1 | 148 567 | 165 888 | 53,5 |
| INF F4 | 1 | 148 593 | 165 815 | 56,5 |
| INF F6 | 1 | 148 798 | 165 817 | 73,5 |
