| | Rénovation d'un immeuble de rapport mitoyen<br>Rue de la Démocratie 81 - 1070 Anderlecht<br>PU 2.01 - Sit exist - Rez-de-jardin | | | | | |

| | Rénovation d'un immeuble de rapport mitoyen<br>Rue de la Démocratie 81 - 1070 Anderlecht<br>PU 2.01 - Sit exist - Bel étage | | | | | |

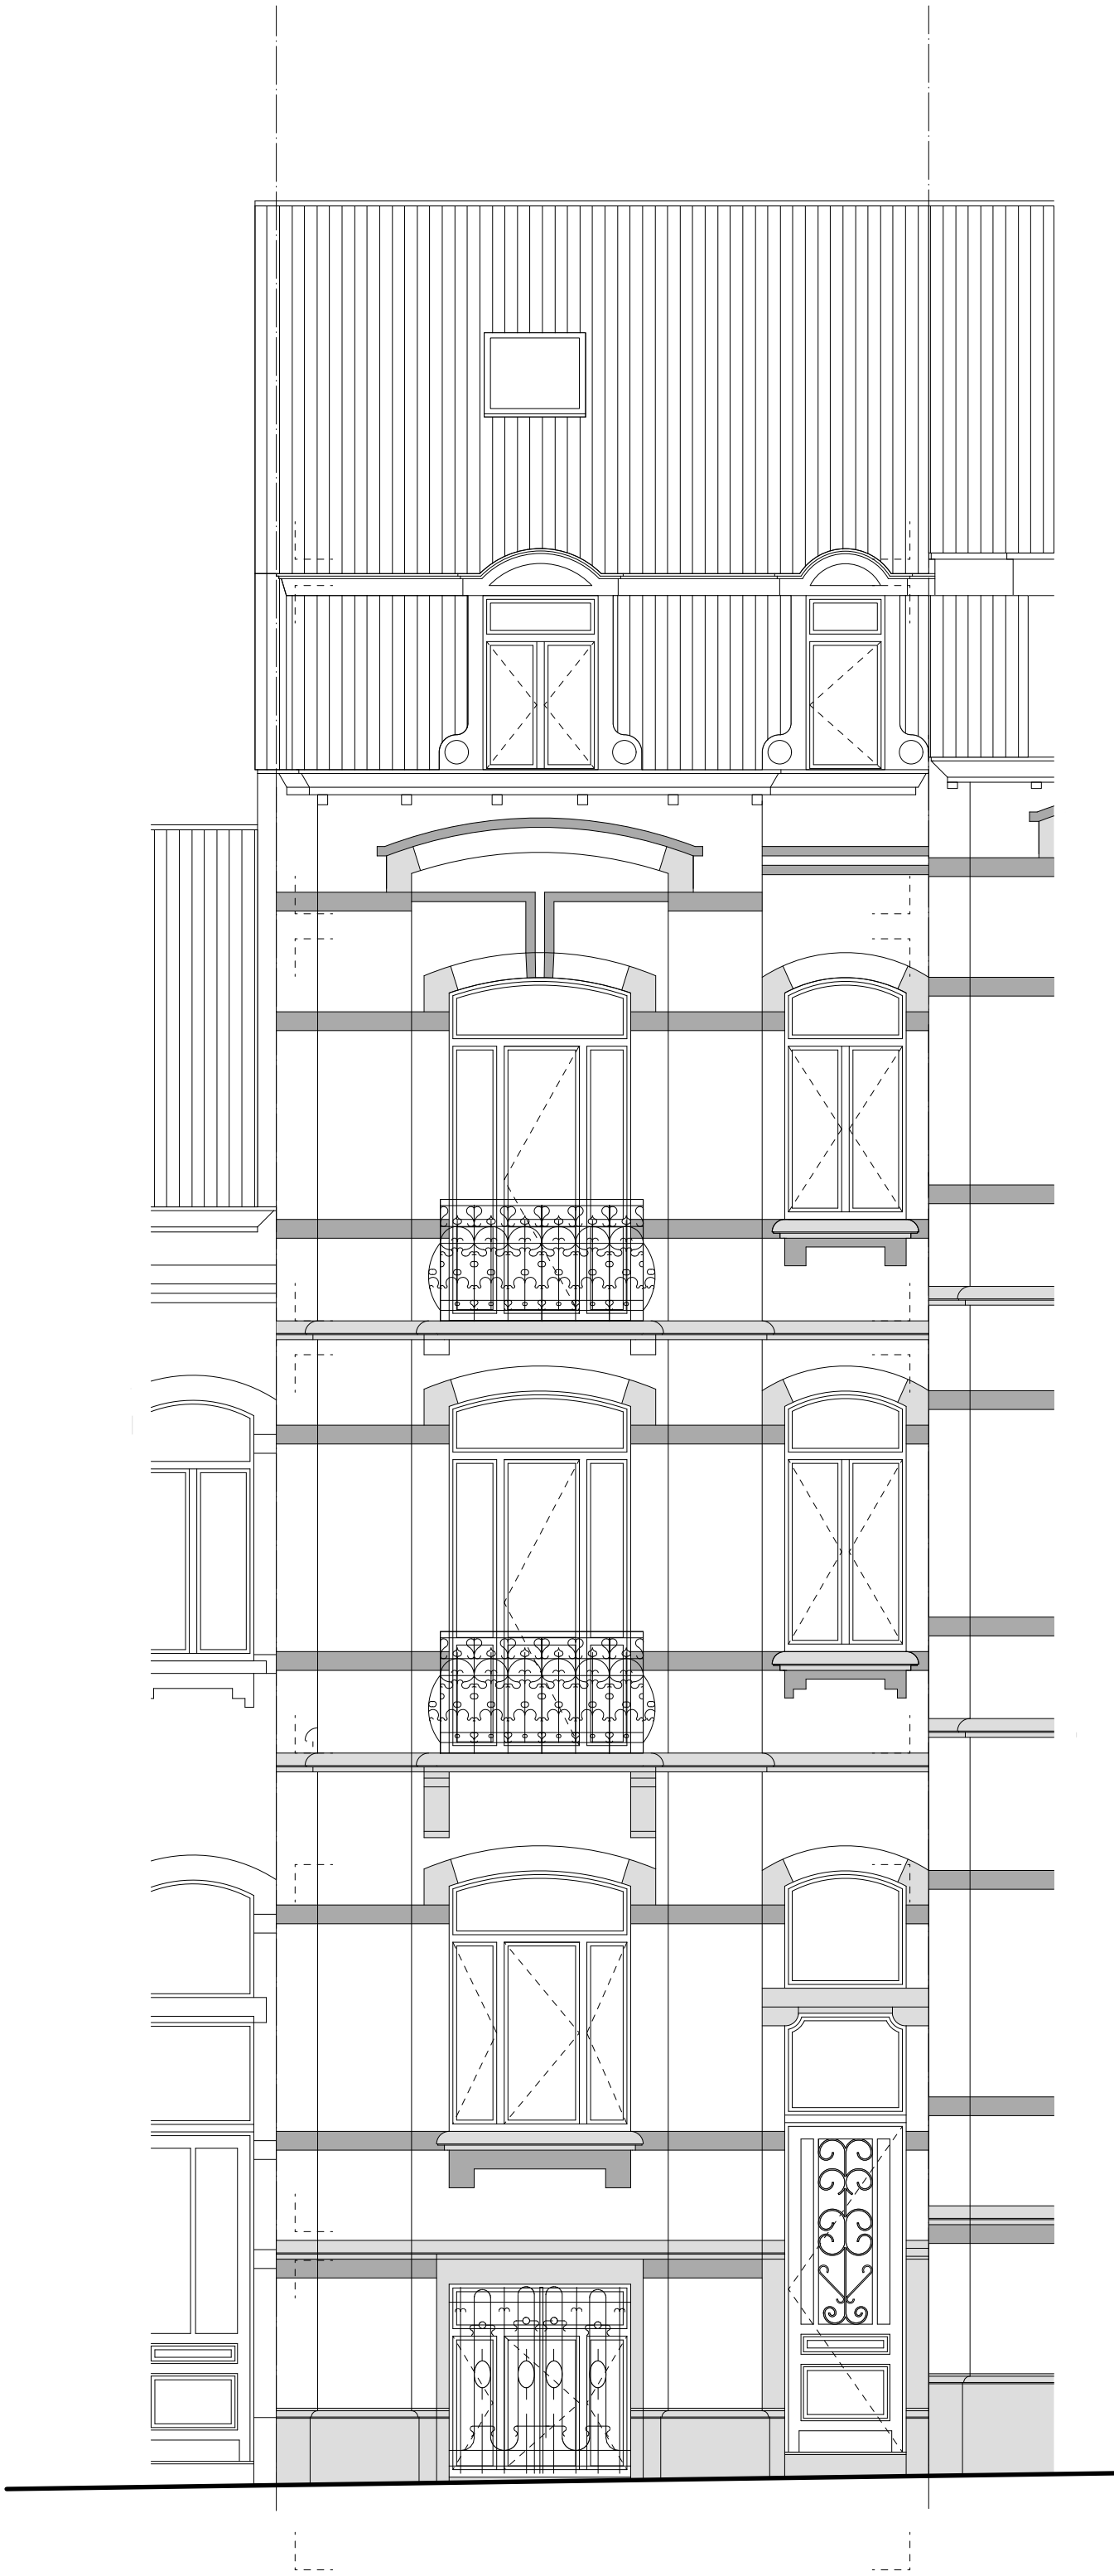
Façade avant

**Matériaux :**  
Toiture à versants recouverte de tuiles de teinte rouge-brun avec partie mansardée à rue recouverte d'ardoises de teinte rouge-brun  
Lucarne en bois ouvragé de teinte blanche  
Corniche en bois ouvragée - peinte en blanc  
Façade en brique de parement vernissée de teinte jaune pâle avec des accent architecturaux vert  
Bandeau et balcon en pierre bleue - sommiers et clés de voûte également réalisés en pierre bleue  
Sous-bassement en pierre bleu  
Châssis en bois peint en brun (dans le bas) et blanc (dans le haut) - simple vitrage  
Balcon et faux balcon en fer forgé ouvragé avec lisse en bois de teinte noire  
Porte d'entrée en bois peint en brun avec vitrage et ferronnerie

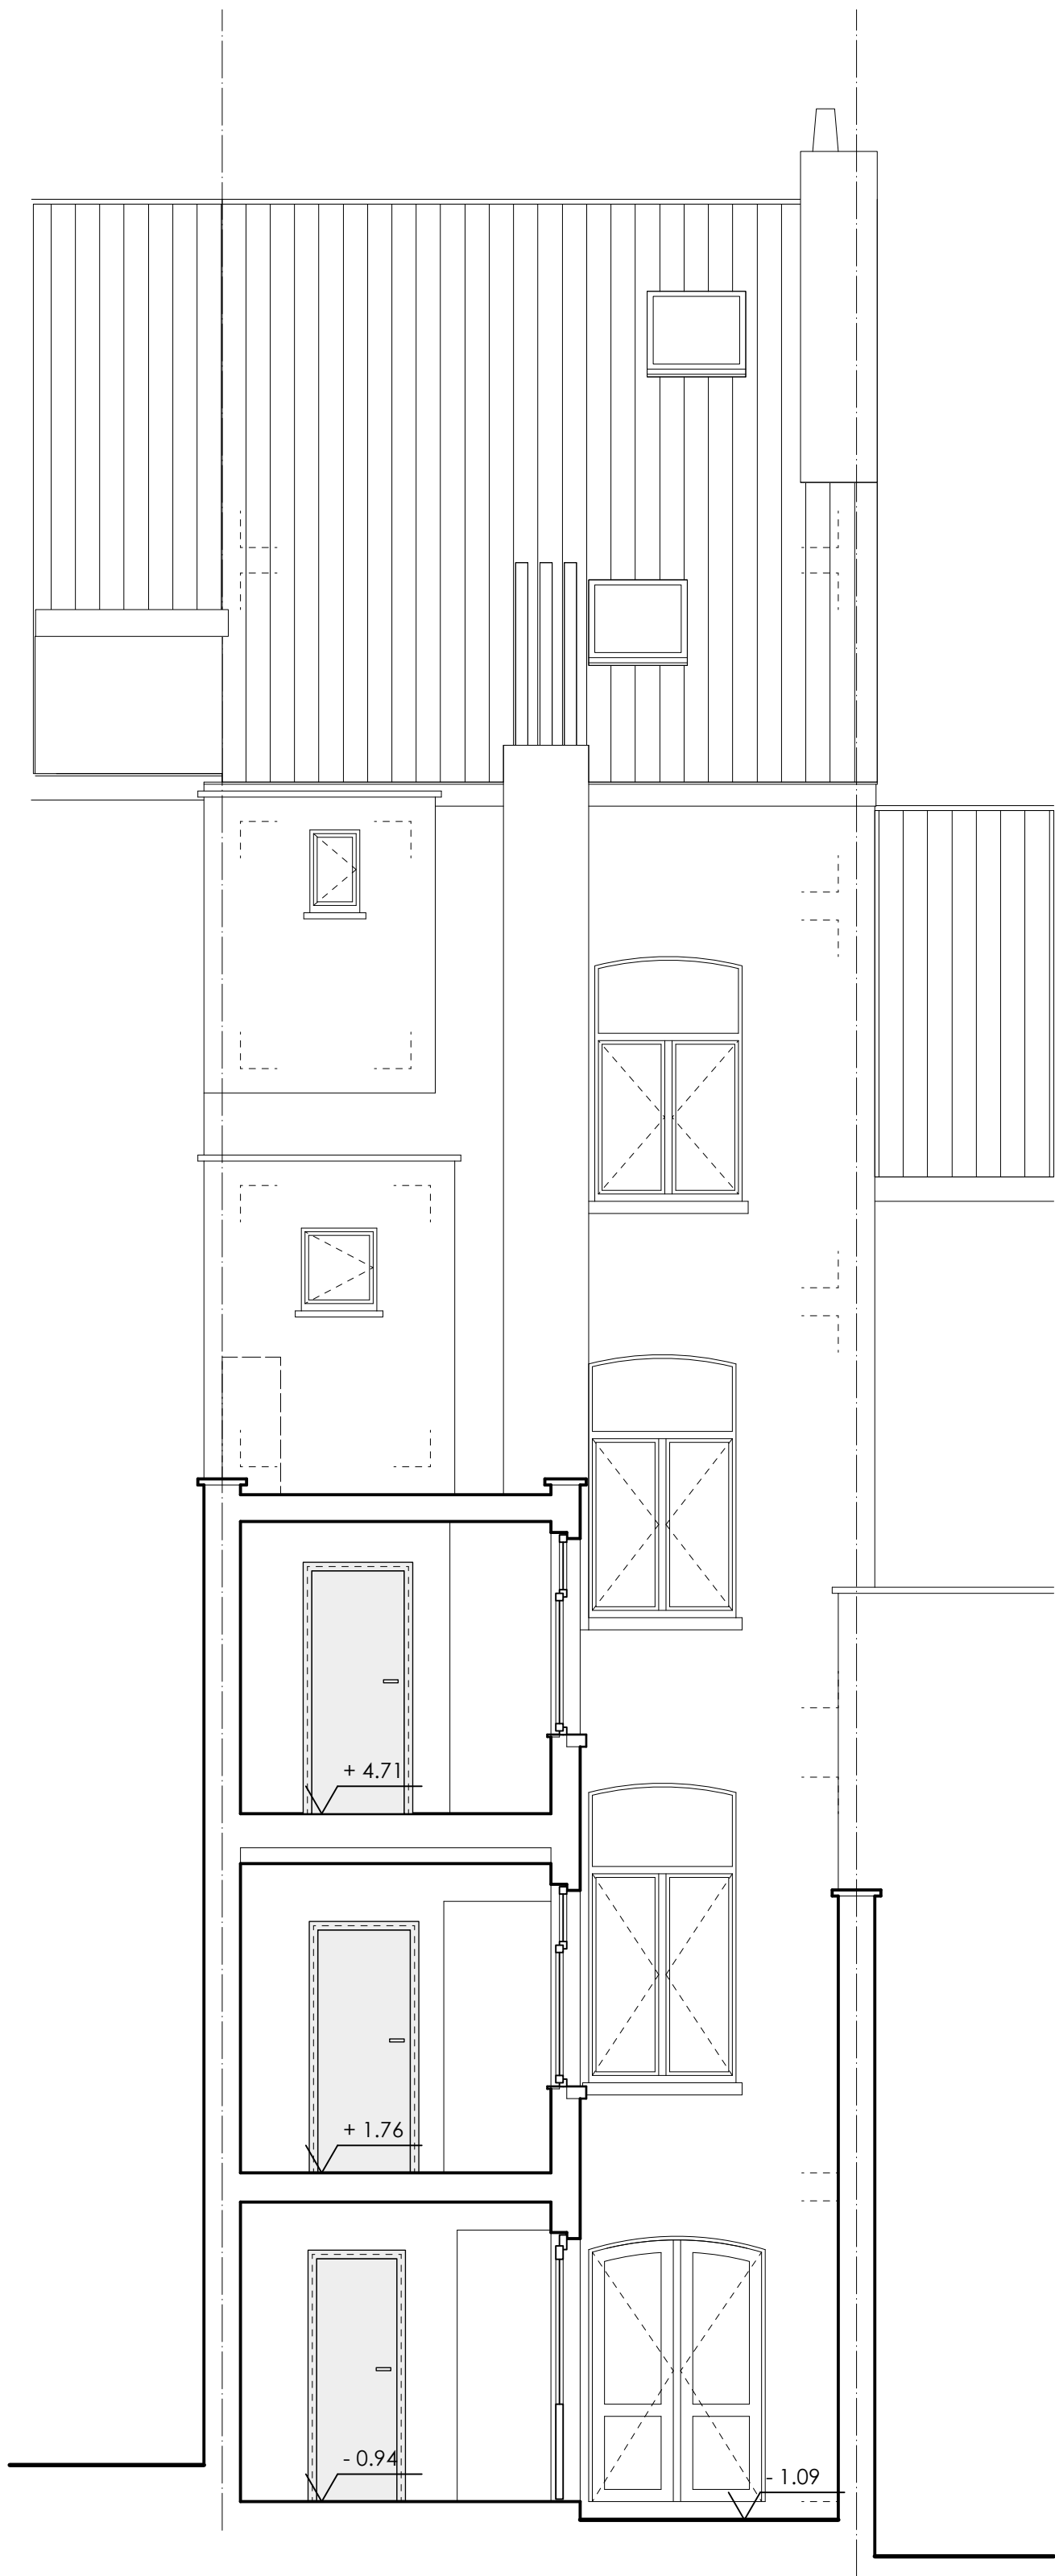
**Façade arrière**

Matériaux :  
Toiture à versants recouverte de tuiles rouge-brun  
Corniche en bois peinte en blanc  
Façade cimentée de teinte brun-beige  
Châssis en bois peint en blanc - simple vitrage  
Seuil en pierre bleue  
Descente d'eau pluviale en PVC gris
