36 Rue Vogler à 1030 Schaerbeek

DEMANDE DE PERMIS D'URBANISME

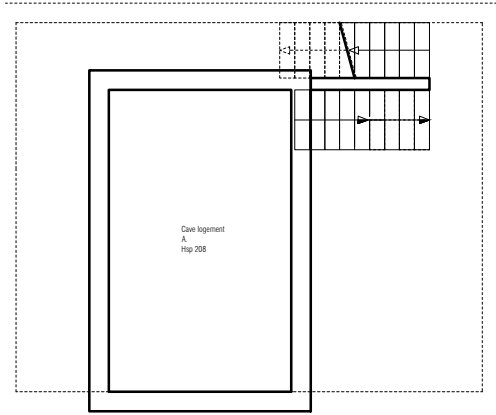
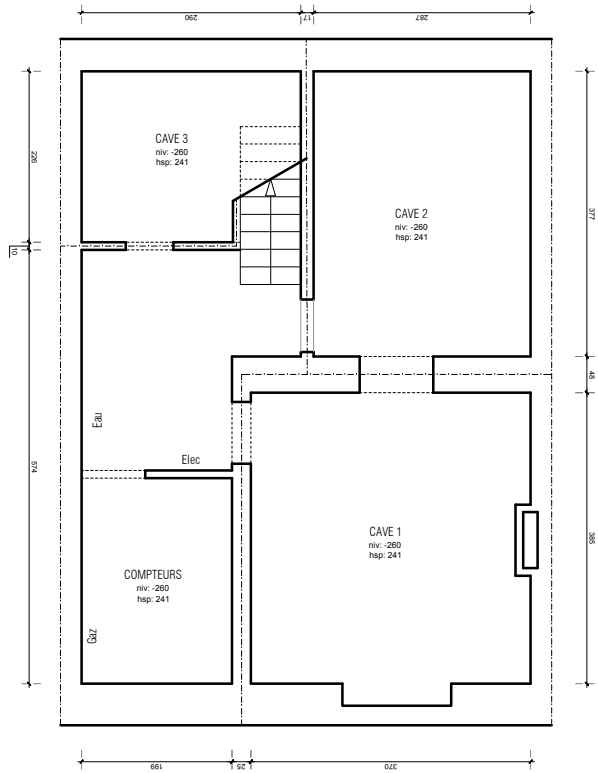
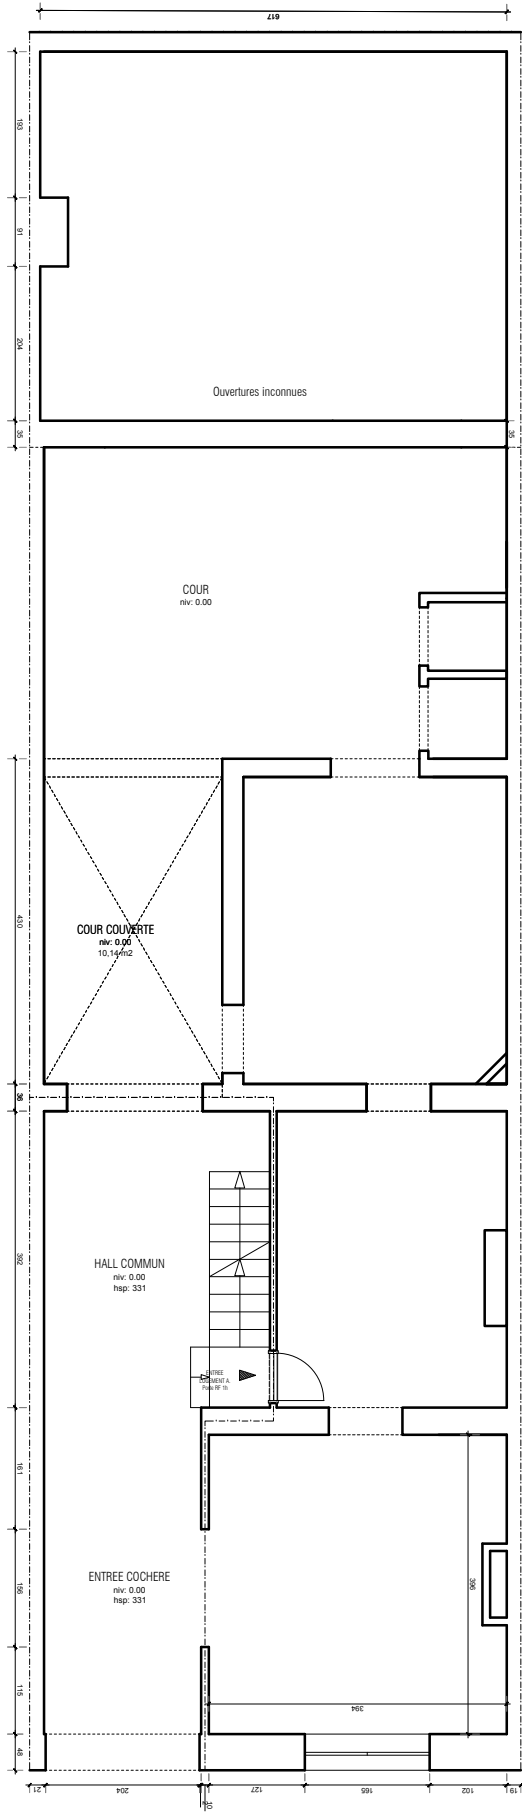
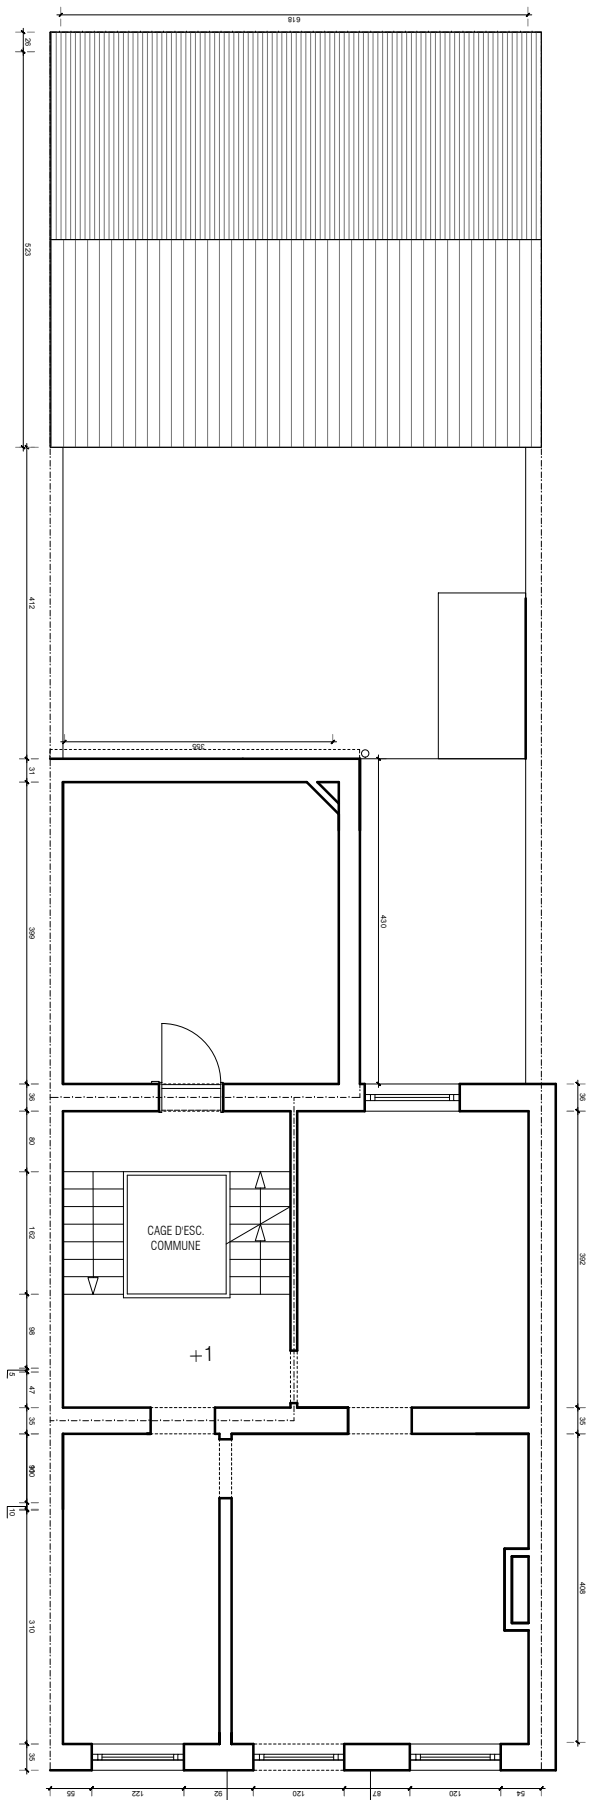
01.B

SITUATION EXISTANTE DE DROIT
Plan R-1/R+0/R+1

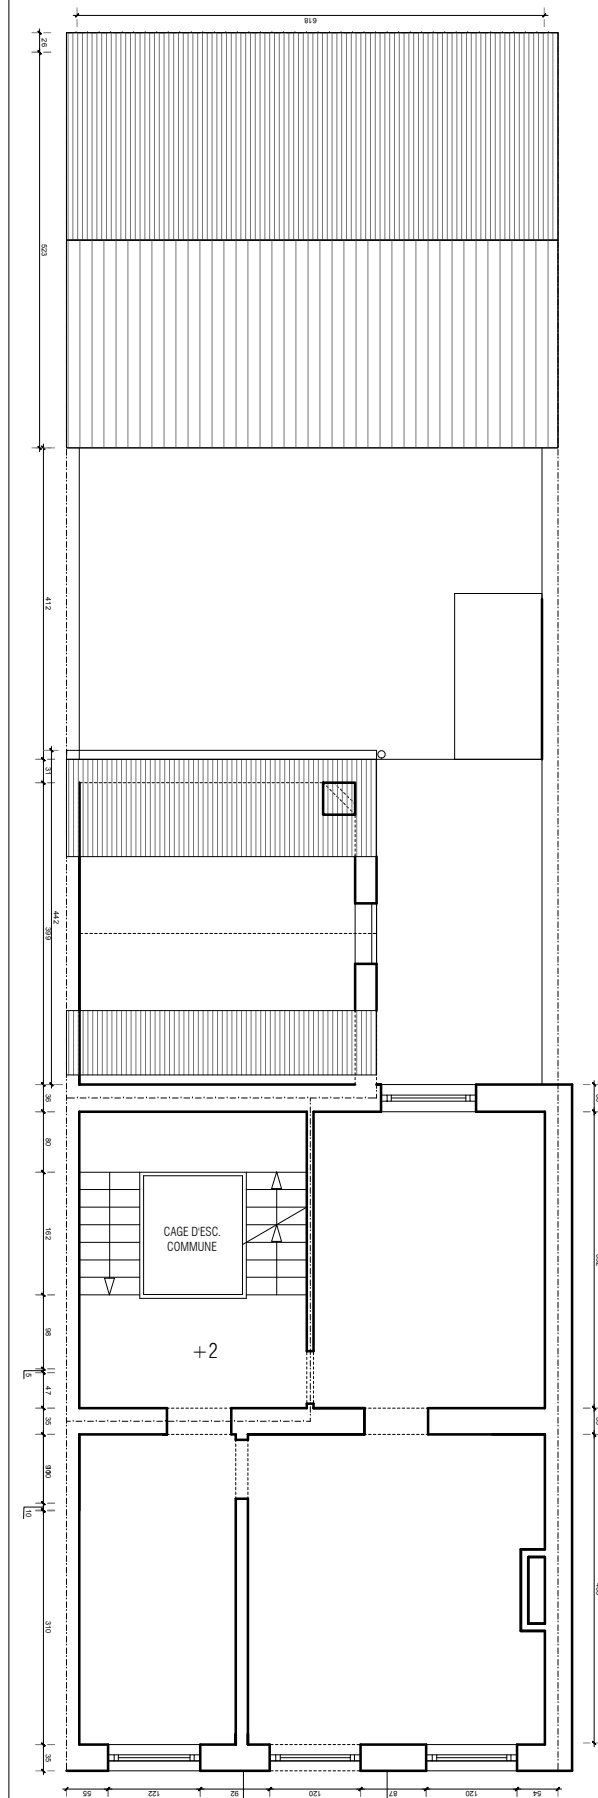
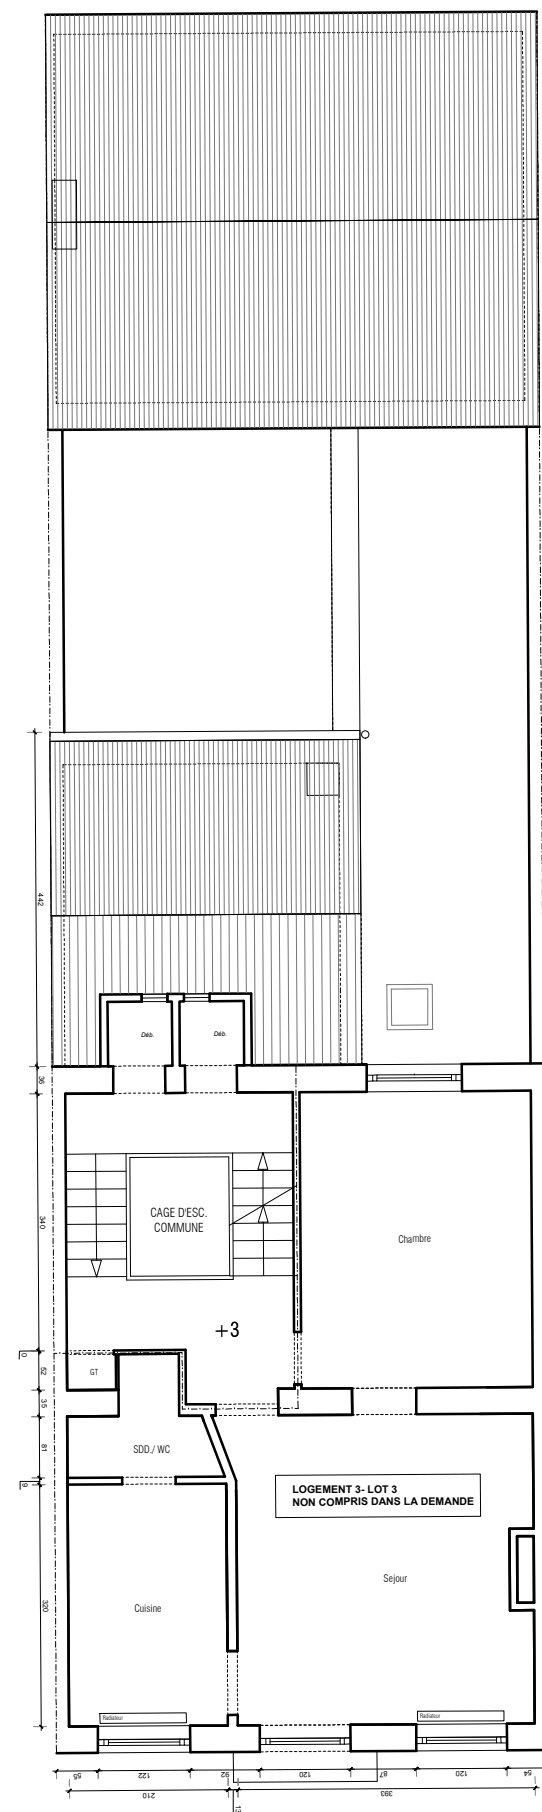
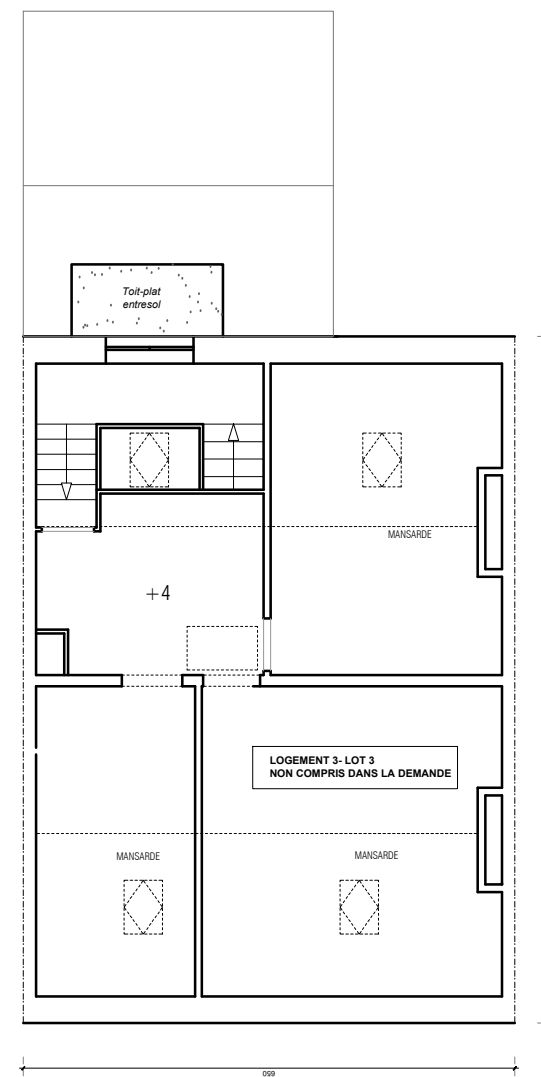
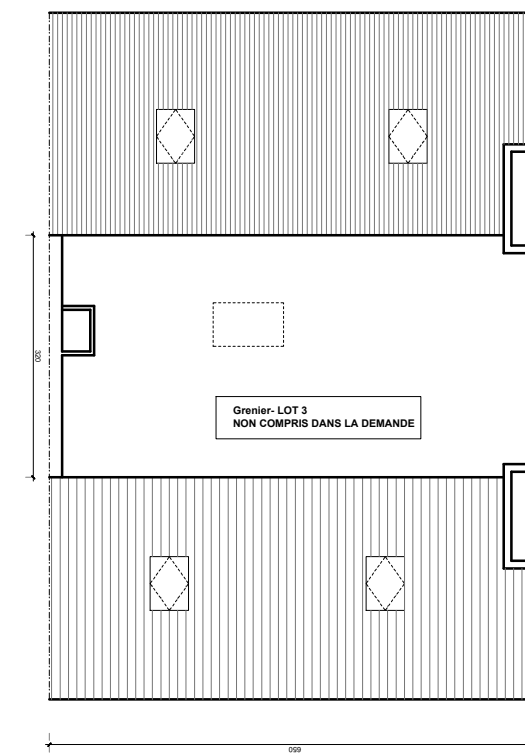
02.B

SITUATION EXISTANTE DE DROIT
Plan R+2/R+3/R+4/combles

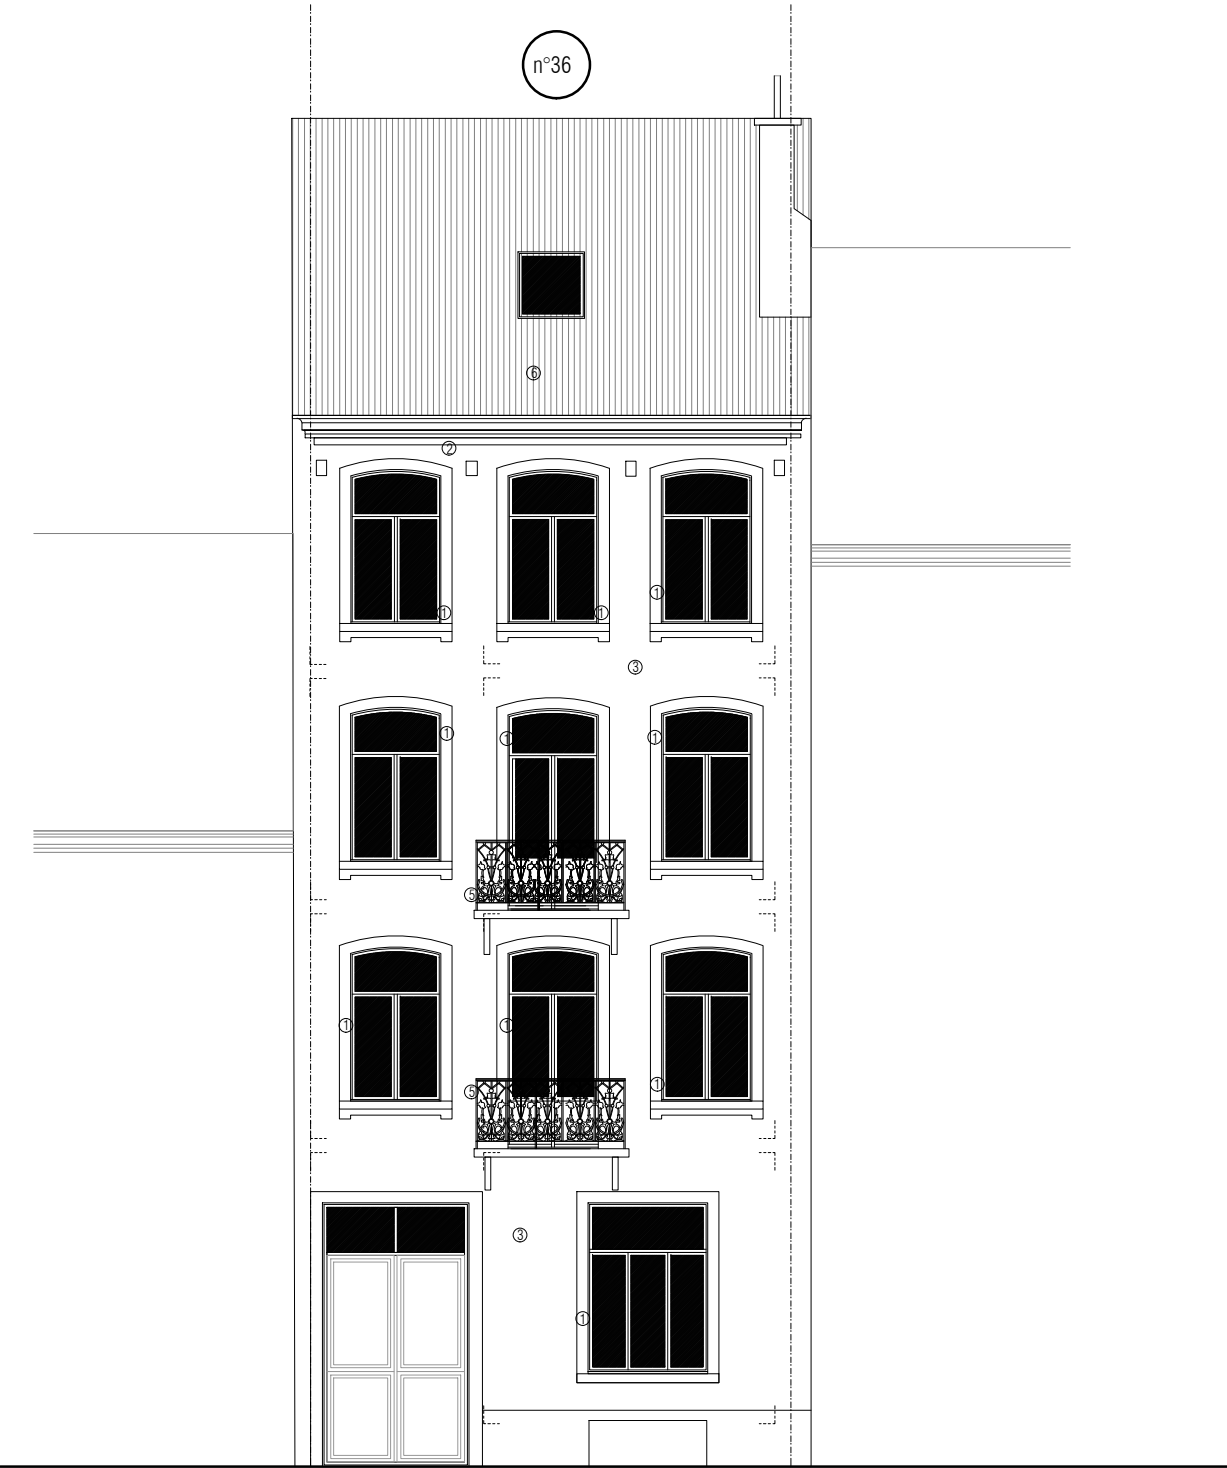
36 Rue Vogler à 1030 Schaerbeek	DEMANDE DE PERMIS D'URBANISME			SITUATION EXISTANTE DE DROIT élévation		100e	24/10/2025	04.B
---------------------------------	-------------------------------	--	--	---	--	------	------------	------

- ① Châssis en bois mouluré peint en blanc
- ② Corniche existante en bois peinte en blanc
- ③ Façade enduite teinte beige-gris
- ④ Châssis en bois peint en gris foncé
- ⑤ Garde corps en fer forgé, ton gris foncé
- ⑥ Toiture existante en tuile, ton rouge/brun

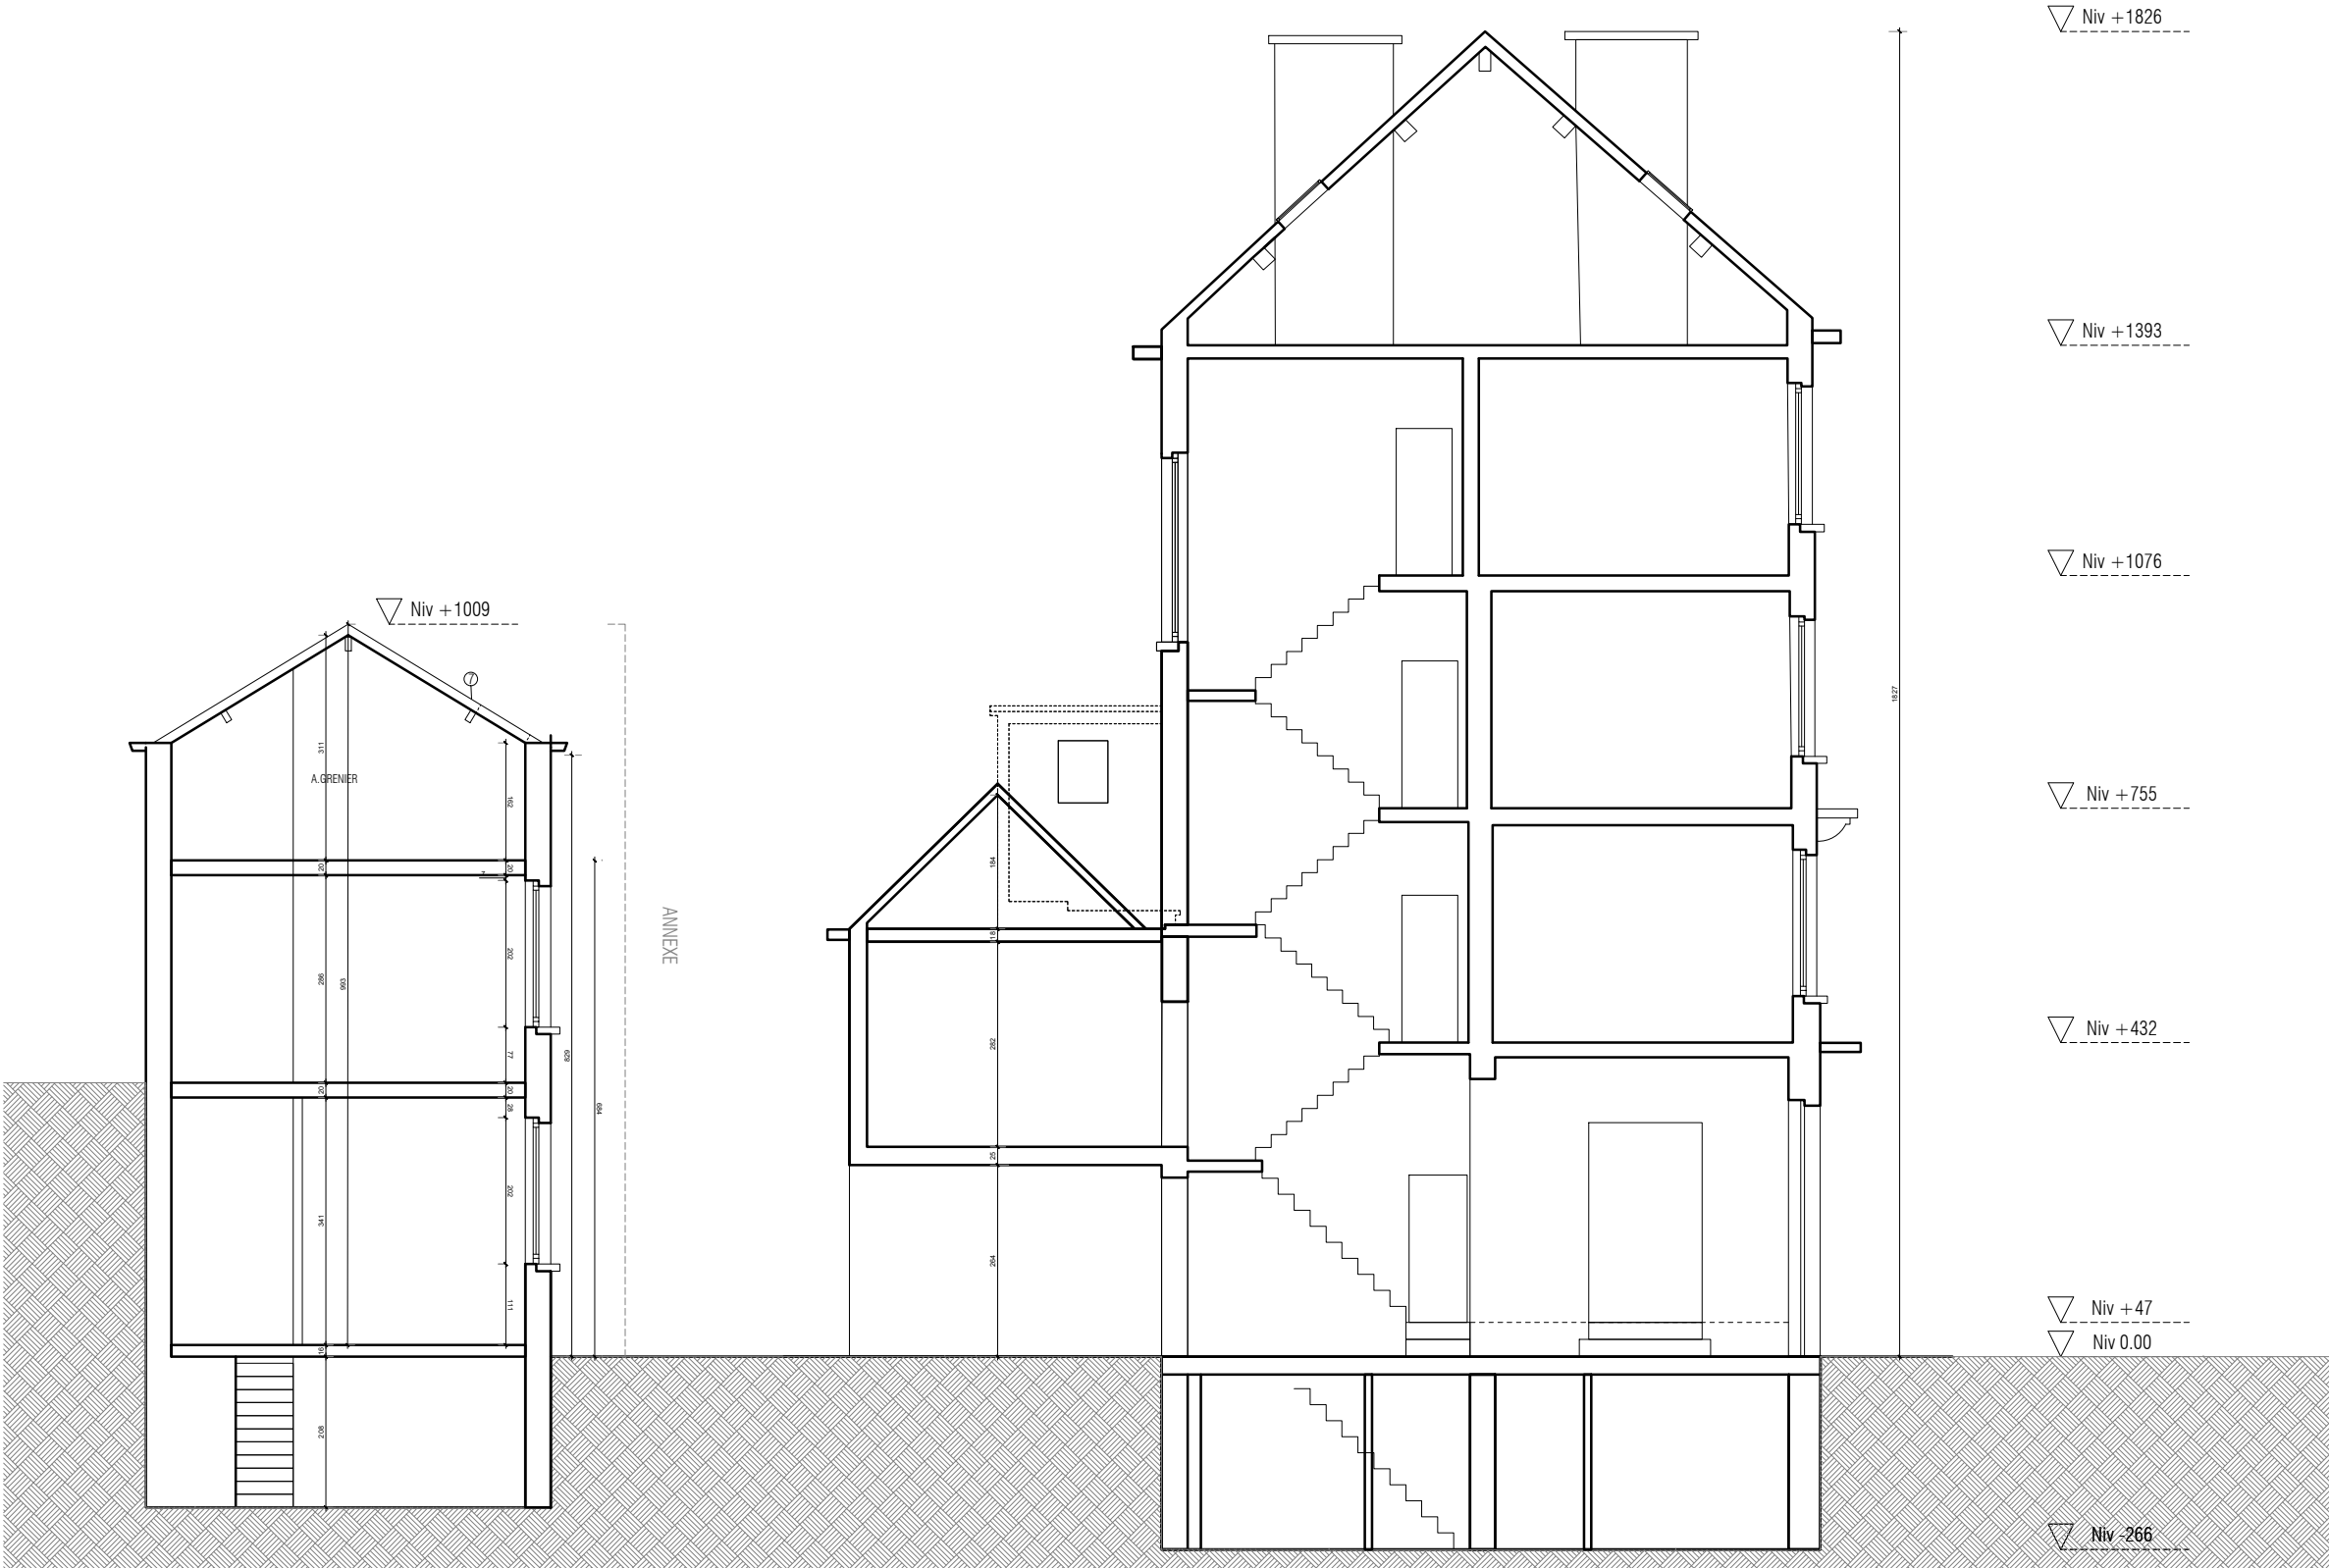
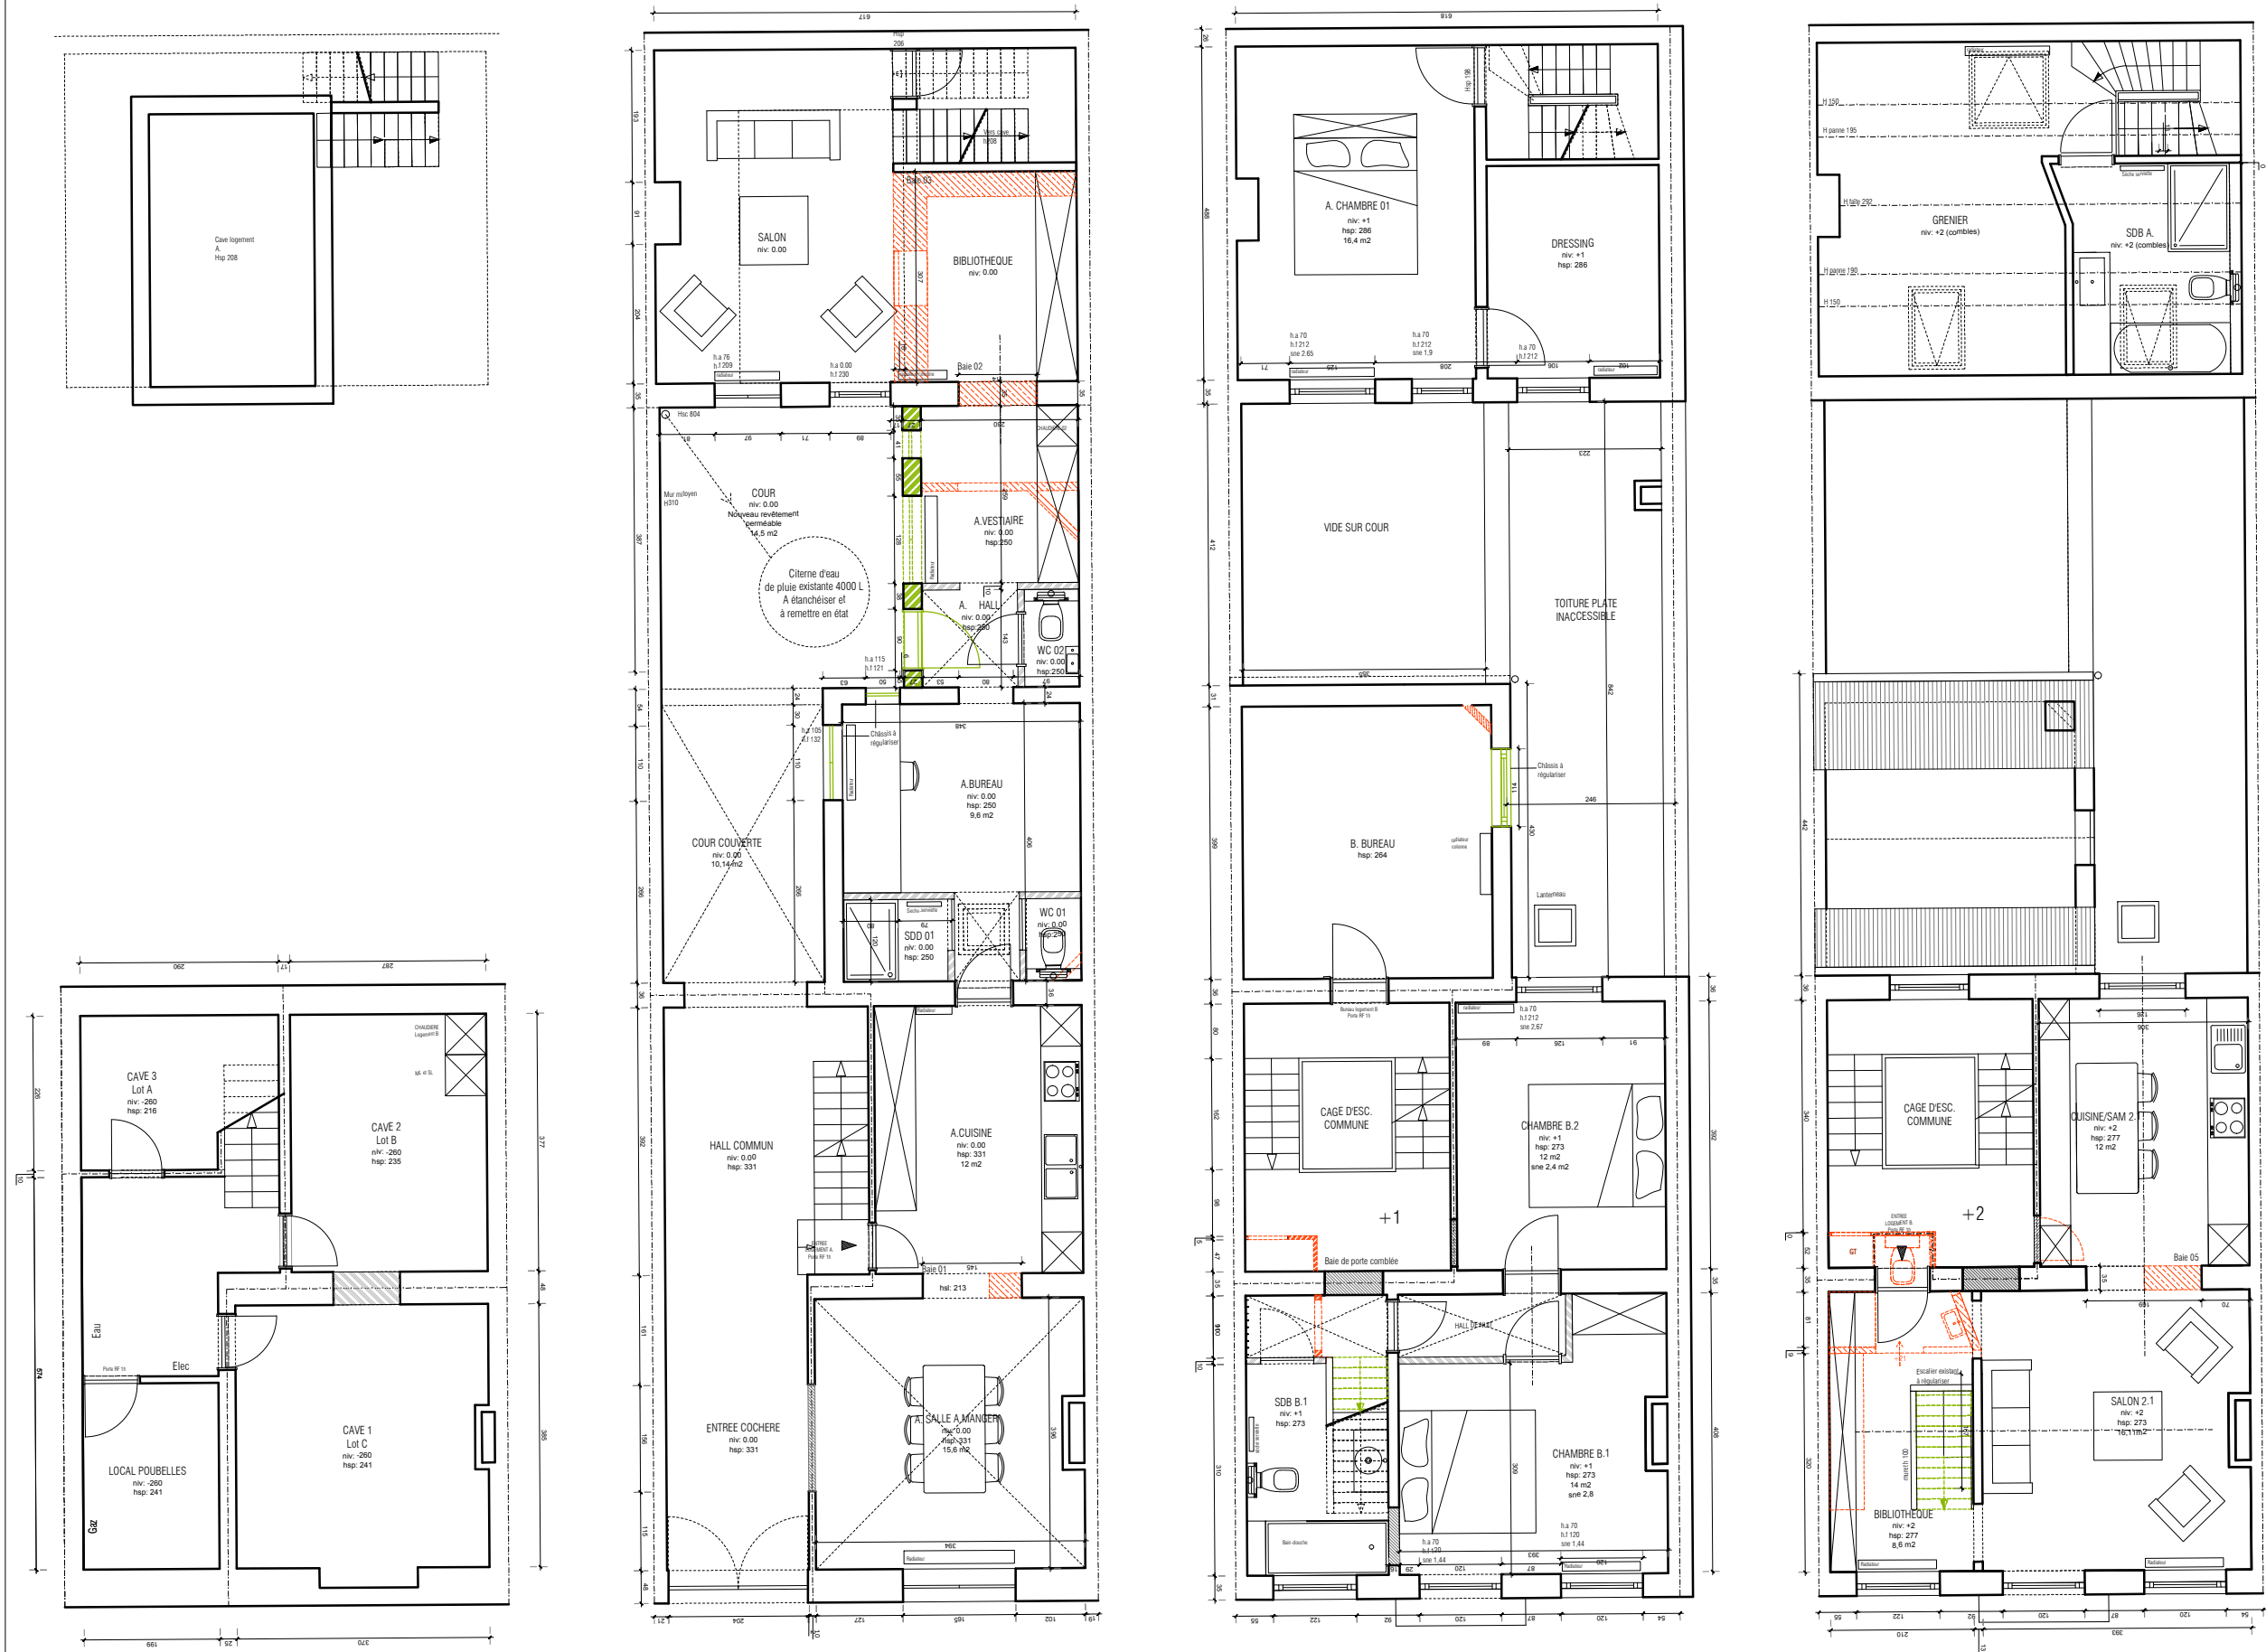
05.B

- ① Châssis en bois peint en gris foncé.
A régulariser (blanc à l'origine et mouluré)
- ② Corniche existante en bois peinte en blanc
- ③ Façade enduite, peinte en blanc
- ④ Châssis en bois peint en gris foncé
- ⑤ Garde corps en fer forgé, ton gris foncé
- ⑥ Toiture existante en tuile, ton rouge/brun

SITUATION PROJETEE :
Plan R-1/R+0/R+1/R+2

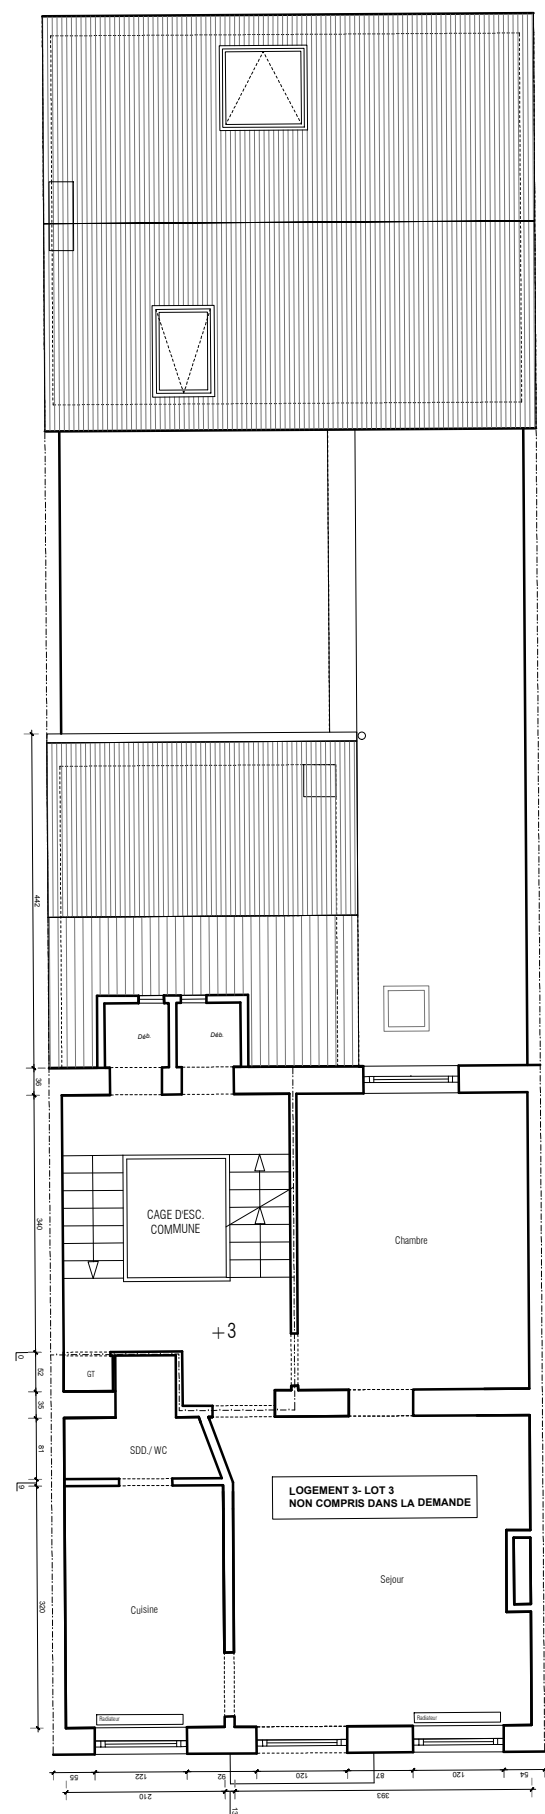
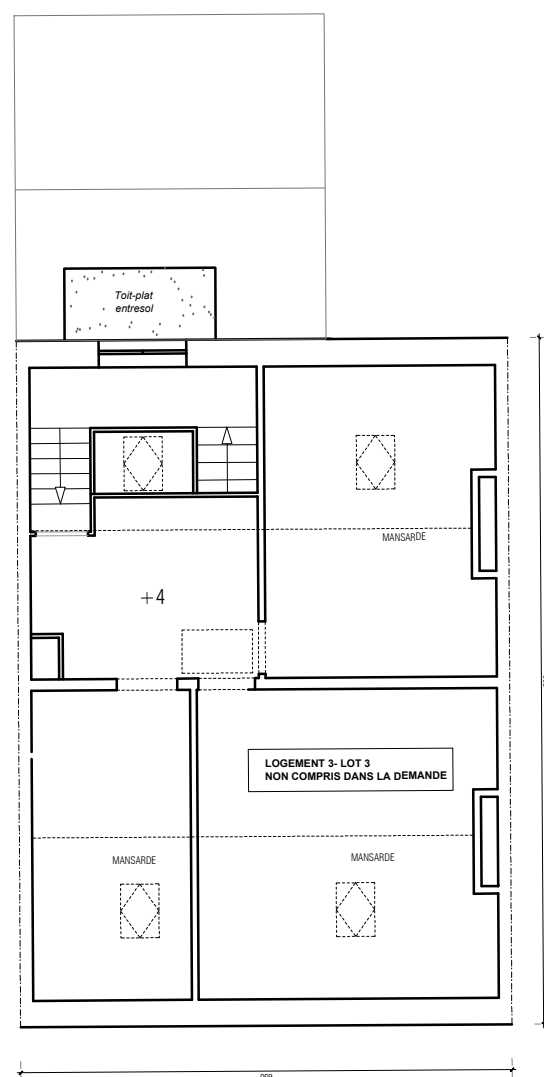
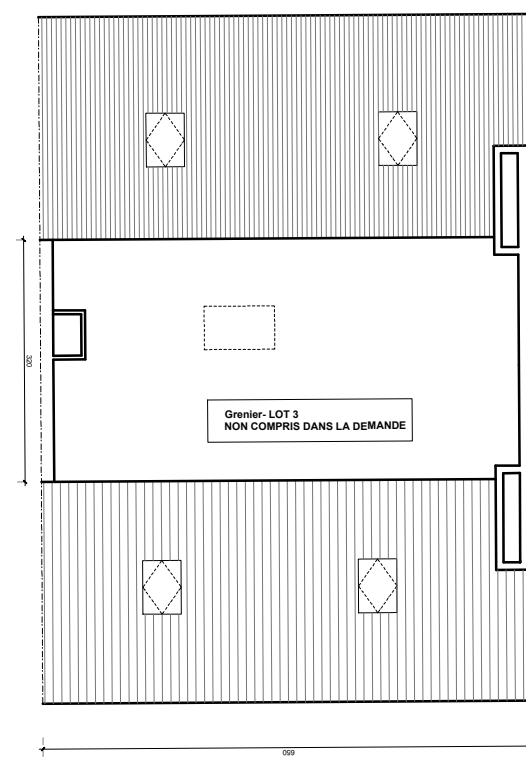
06.B

SITUATION PROJETEE :
Plan R+3 +4 et combles
