## Note explicative

La présente demande vise en la régularisation de certains éléments du bien sis Chaussée d'Alseberg n°42.

La demande concerne un bâtiment existant en R+4 composé d'un commerce au rez-de-chaussée et de plusieurs unités de logements aux étages.

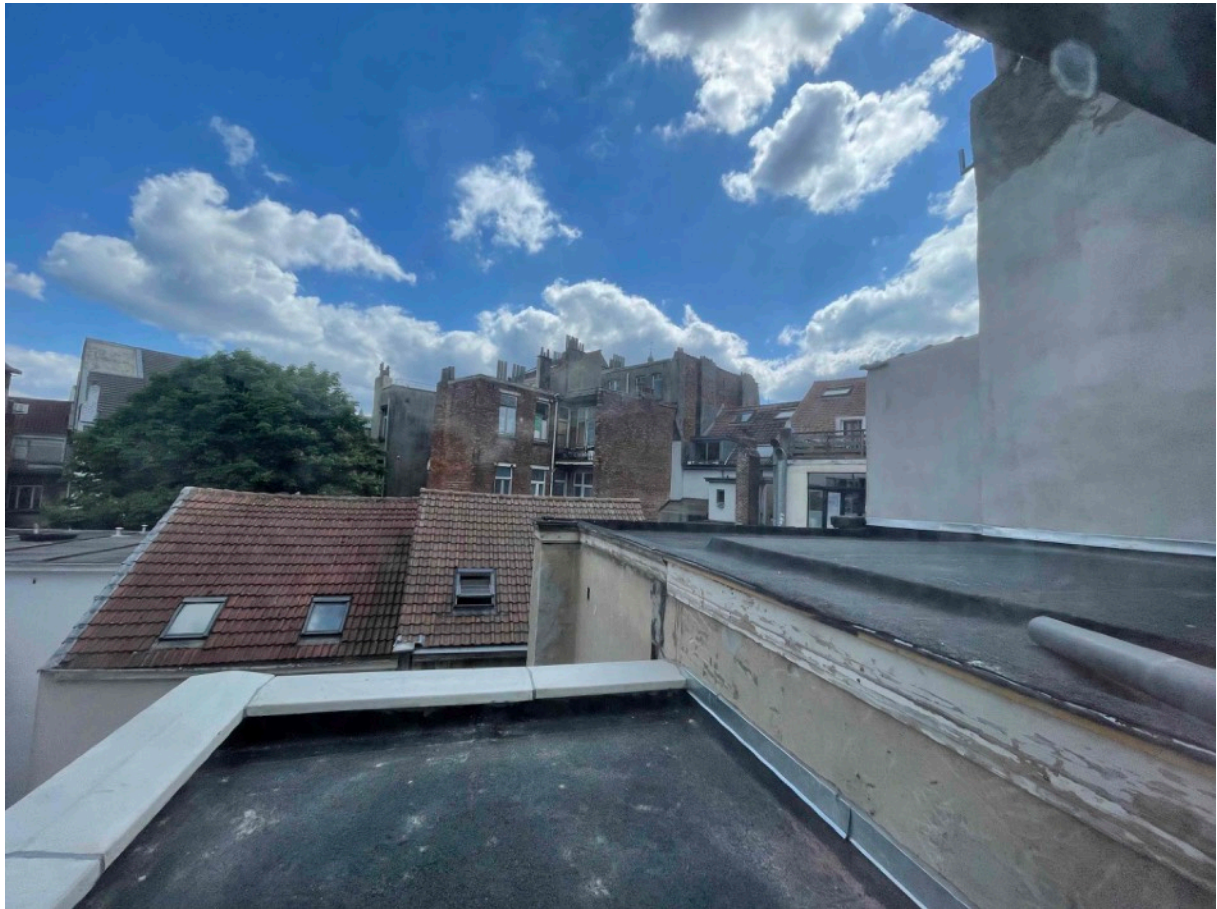
*Photo annexe 1 :*

- Etant donné que la division des appartements n'est plus la même, le nombre de chambres a également été modifié. Certaines chambres principales n'ont pas la surface minimum de 14m<sup>2</sup>.
- Les balcons arrières des appartement au 1er, 2ème et 3ème ont été fermés.
- La salle de bain du 3ème étage n'a pas la hauteur minimum de 2m20 (le faux-plafond sera enlevé et la hauteur sera dès lors suffisante).
- Des évacuations de gaz brûlée donnent sur la façade arrière (ceux-ci seront supprimées).
- Un volume a été construit sur la toiture arrière du bâtiment (le volume a déjà été supprimé). Voir photo ci-joint, annexe 1.

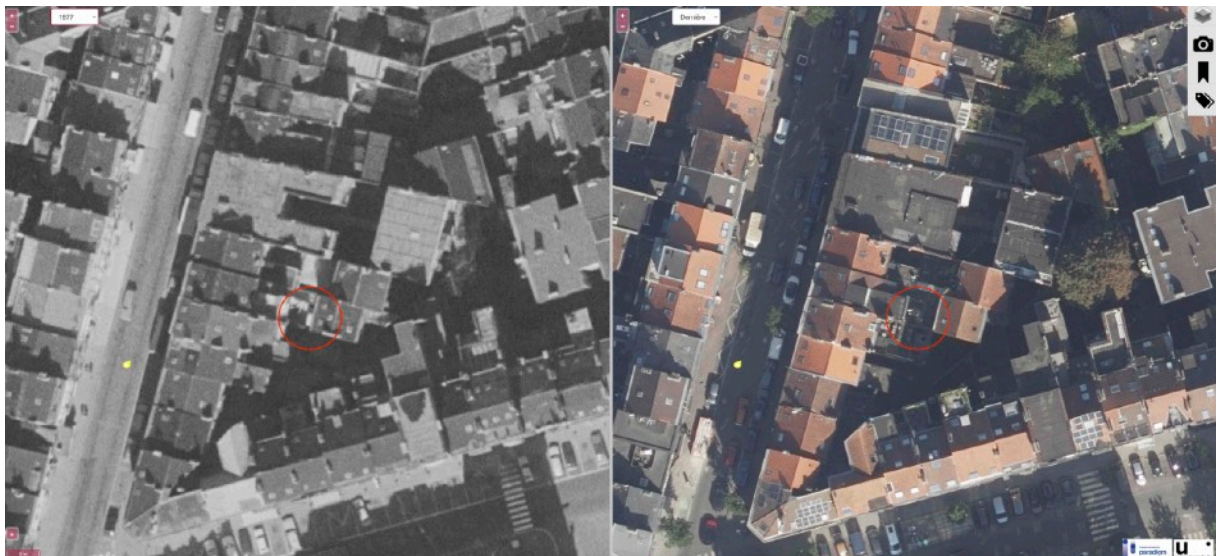
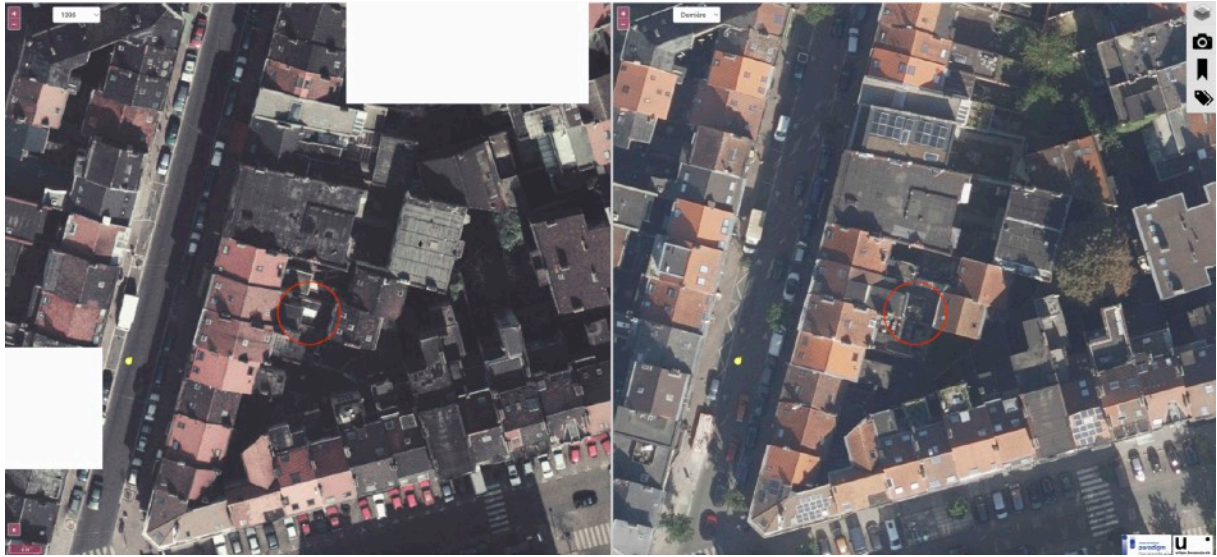
*Photo annexe 2 :*

- Ce volume se réfère au volume présent sur les plans d'archives de la commune. Un volume similaire existe sur les plans avec un escalier donnant accès au -1. Le volume n'est cependant pas couvert dans la situation autorisée et ne peut représenter une surface bâti. Cependant il démontre que le volume existant est légitime.
- Le volume existant est moins profond que le volume de la situation autorisée, permettant la mise en place d'une cour plus grande à l'arrière du bâtiment.
- Ce volume améliore le confort du commerce permettant un accès facile à l'espace se trouvant au -1.
- Le volume existe depuis au moins les années 1970. Voir vue Bruciel ci-joint, annexe 2.

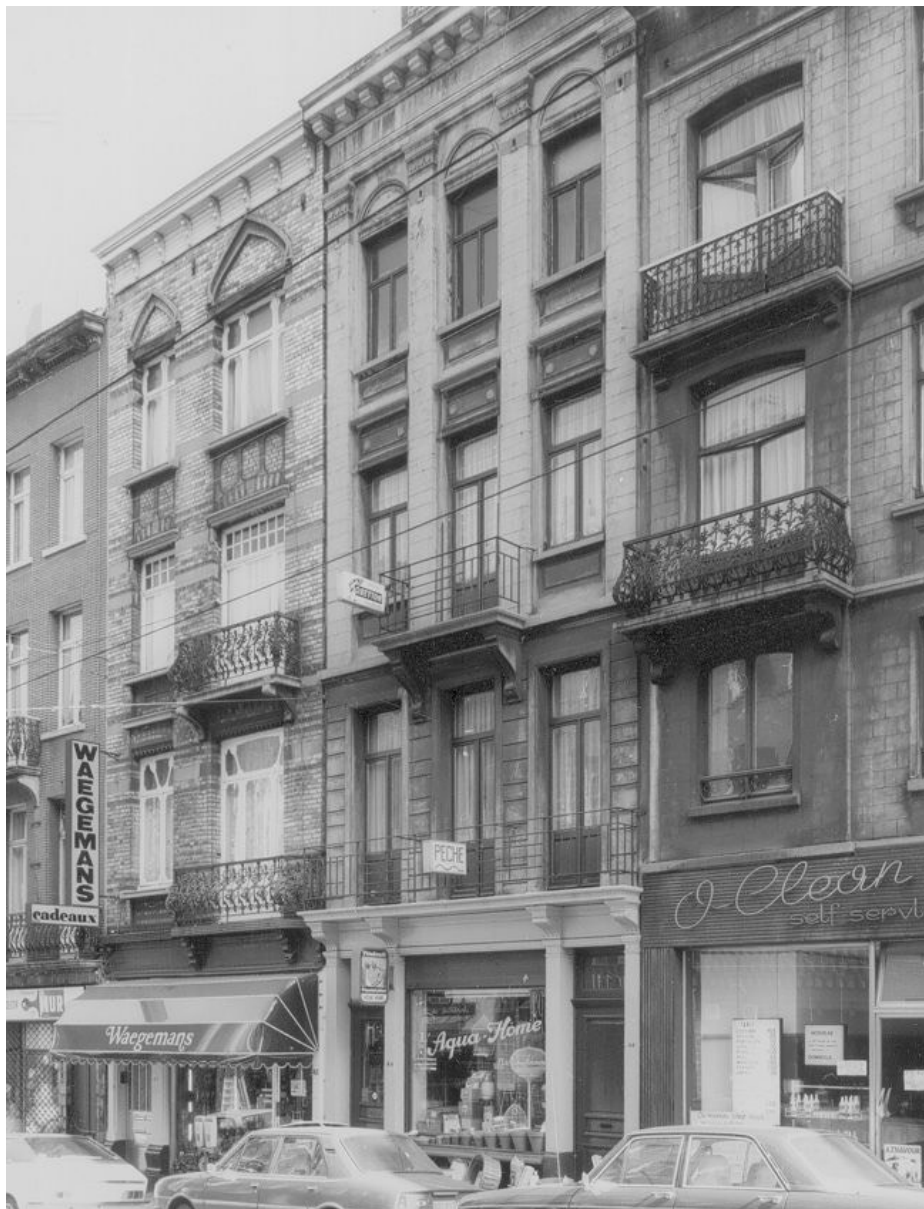
*Photo annexe 3 :*

Dans la situation existante, les châssis de la façade avant (étage +1, +2 et +3) ne sont pas conformes. Ils sont en PVC et ne respectent pas division d'origine. Cette division est établie sur base d'une photo datant des années 1980. Voir ci-joint : annexe 3.

Nous constatons cependant, via la même photo (annexe 3), que ces éléments étaient déjà présents à cette époque. De plus, ils sont en aluminium et non en PVC.

-> Il est décidé dans la situation projetée de changer les châssis de la façade avant et de placer de nouveaux châssis en bois. Les nouveaux châssis respectent la division d'époque mais proposent quelques petites modifications afin de mieux s'intégrer. Voir façade de la situation projetée.
