BRUSSEL HOEK ANJELIEREN- KOOLSTRAAT ERFGOEDNOTA

Hoek Anjeliërsenstraat 5- Koolstraat 27
1000 Brussel

Opgenomen in de Inventaris van het Bouwkundig Erfgoed Brussel
Anjeliërenstraat 5 (huidig huisnummer Koolstraat 27) maakt deel uit van de bescherming van het Martelaarsplein dd. 10 juni 1963

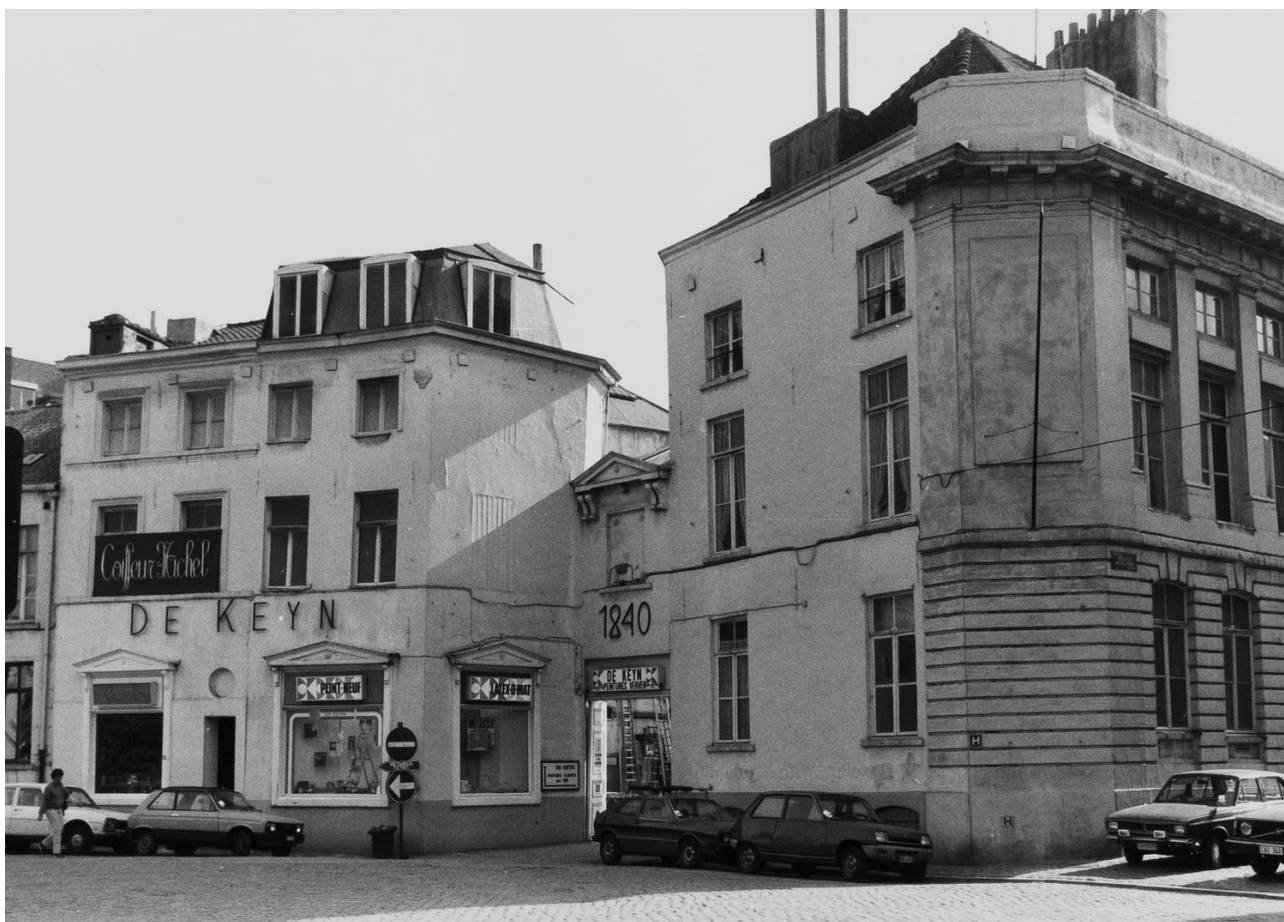
Historische foto van de hoek met de Anjelierestraat en de Koolstraat (© Collectie Bouwkundige Erfgoed, ca. 1980)

In de collectie *Inventaris Bouwkundig Erfgoed* zijn enkele historische foto's bewaard uit ca. **1980** die de hoek Koolstraat-Anjelierestraat documenteren. De poortdoorgang draagt de datum 1840 en is voorzien van een driehoekig fronton dat nog niet aanwezig was op de geveltekening uit 1942. De deur in de Anjelierestraat is ondertussen opnieuw aangepast naar een raam maar van deze interventie is geen bouwaanvraag teruggevonden (dit gebeurde na 1942 en voor 1980).

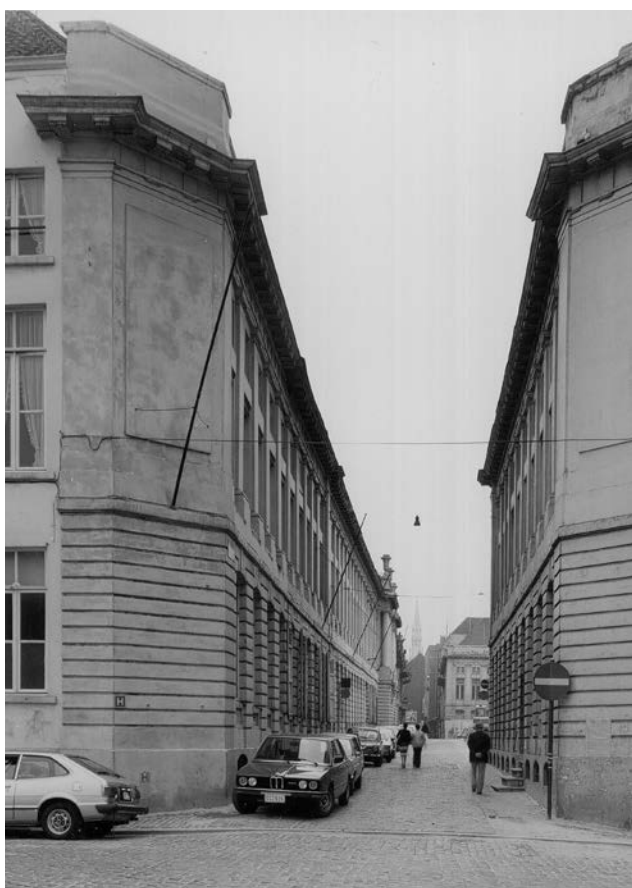
Historische foto van de hoek met de Anjelierestraat en de Koolstraat (© KIKI-IRPA n° M156635, 1980)

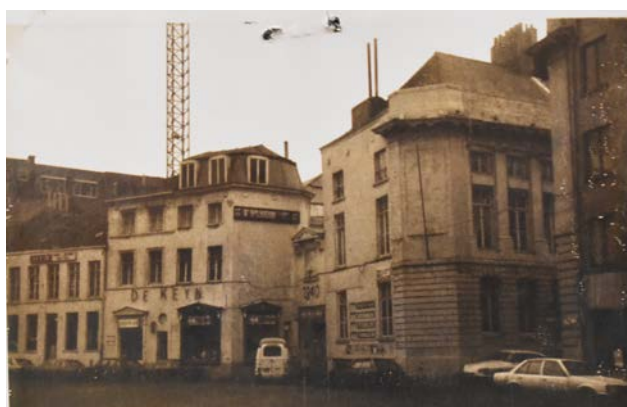
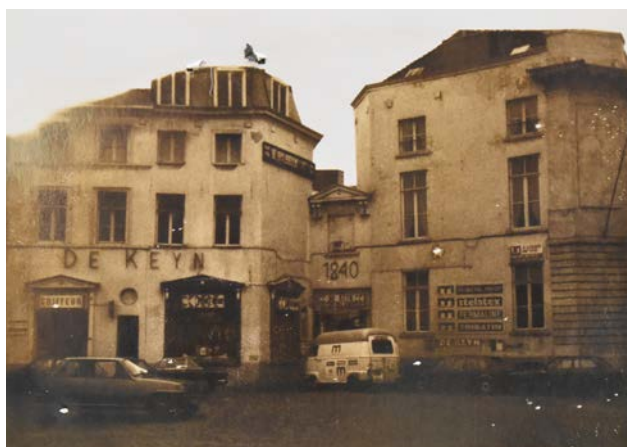
Twee foto's bij de bouwaanvraag uit 1983 (SAB, TP88157)

De Keyn ging samen met Trimetal en Interpaint en diende in **1983** een aanvraag in om de gevels langs de Koolstraat te voorzien van een bijzonder kleurige reclameschildering.¹⁴ De vergunning hiervoor werd geweigerd maar bij de aanvraag waren twee foto's aanwezig van de bestaande toestand anno 1983.

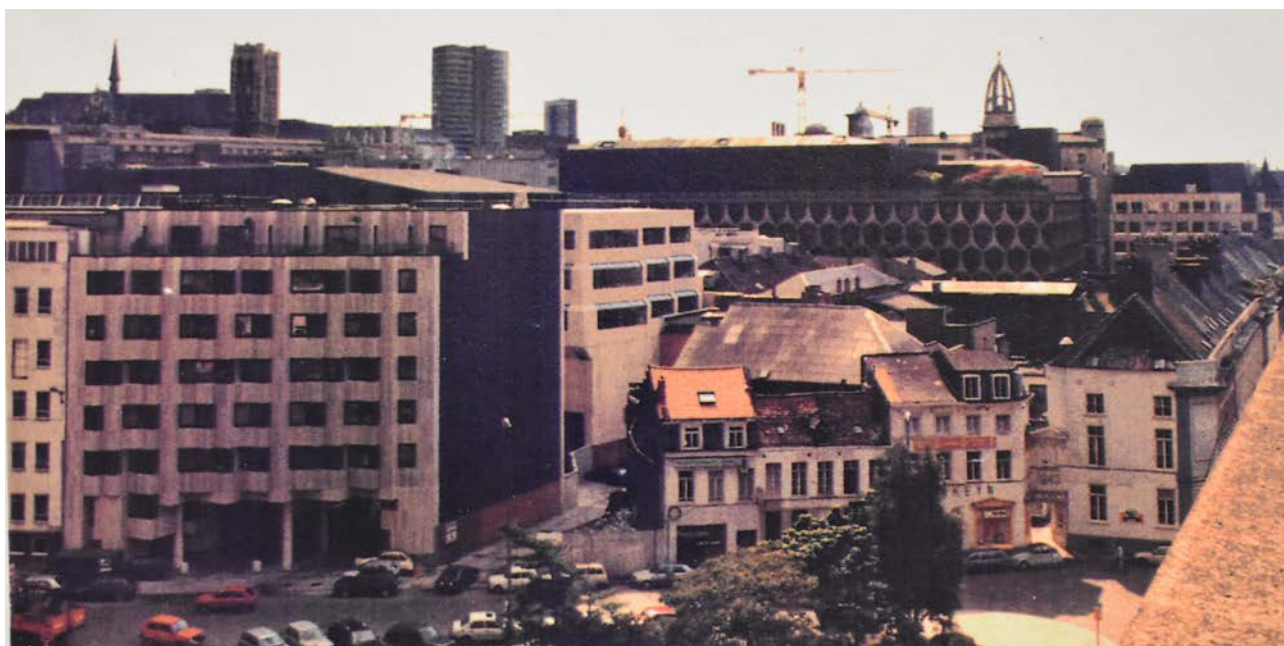
Foto n° 4 uit het bouwaanvraagdossier van 1989 (SAB TP96062)

In **1989** werd een aanvraag gedaan voor de bouw van een parking in de Koolstraat-Dambordstraat-Anjelierenstraat. Dit bouwdoossier is aanwezig in het stadsarchief van Brussel maar van de bouwaanvraag van het kantoorgebouw boven de parking is echter nergens een dossier teruggevonden. De vergunning voor de parking werd aangevraagd door *Immobiliere Deca s.a.* en op het inplantingsplan is het kantoorgebouw reeds ingetekend.¹⁵ Naar aanleiding van de constructie van de parking werden in 1989 enkele foto's van de bestaande toestand toegevoegd bij het dossier.

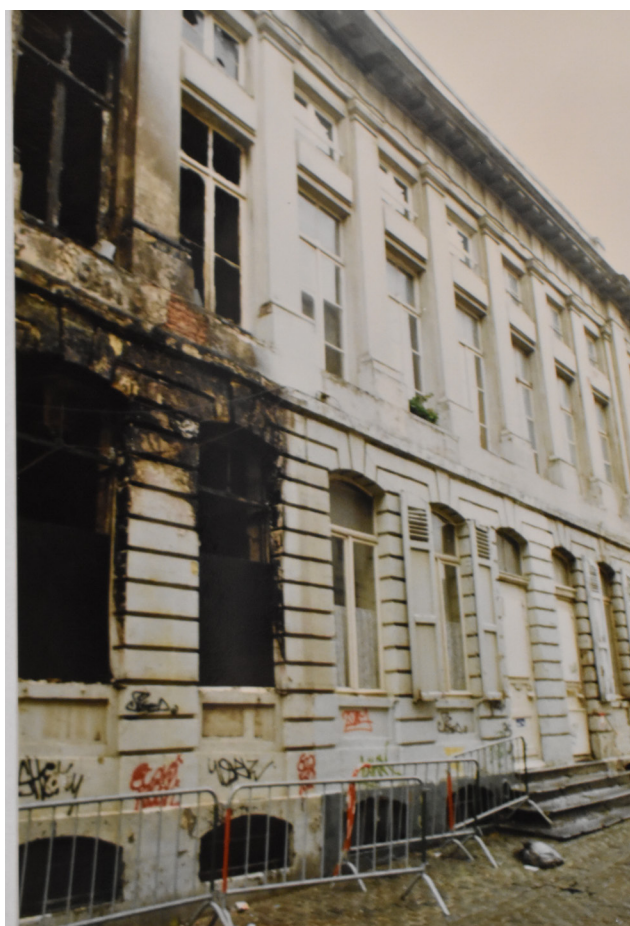
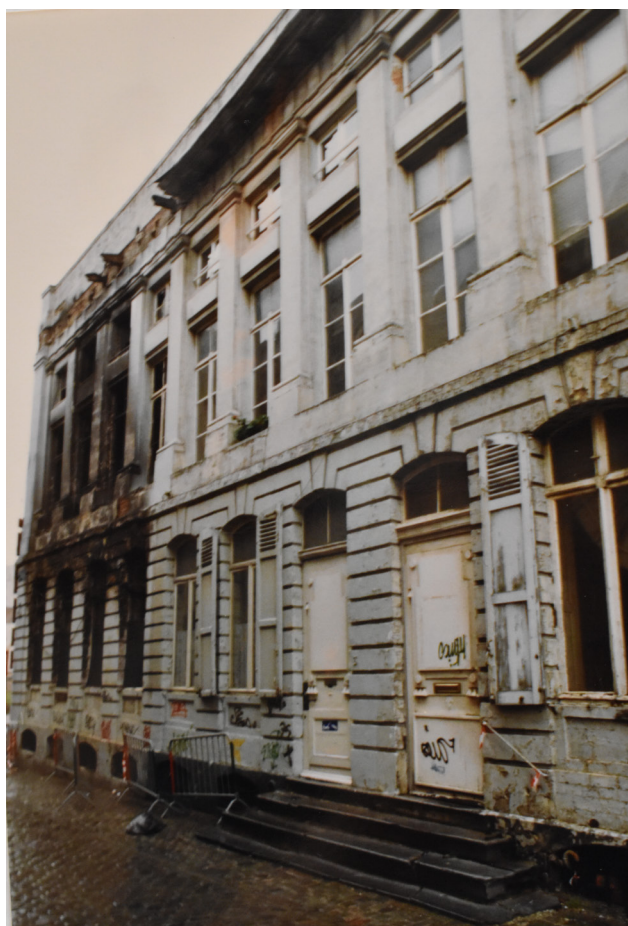
In september **1990** woedde een hevige brand waardoor het hoekpand in de Anjelierenstraat n° 5 zwaar beschadigd werd. Ook het dak van het naastliggende pand op n° 3 werd aangetast en het restauratiedossier van dit pand bevat enkele foto's die de toestand na de brand documenteren.¹⁶

Foto van de toestand na de brand in 1990 (SAB, TP96723)

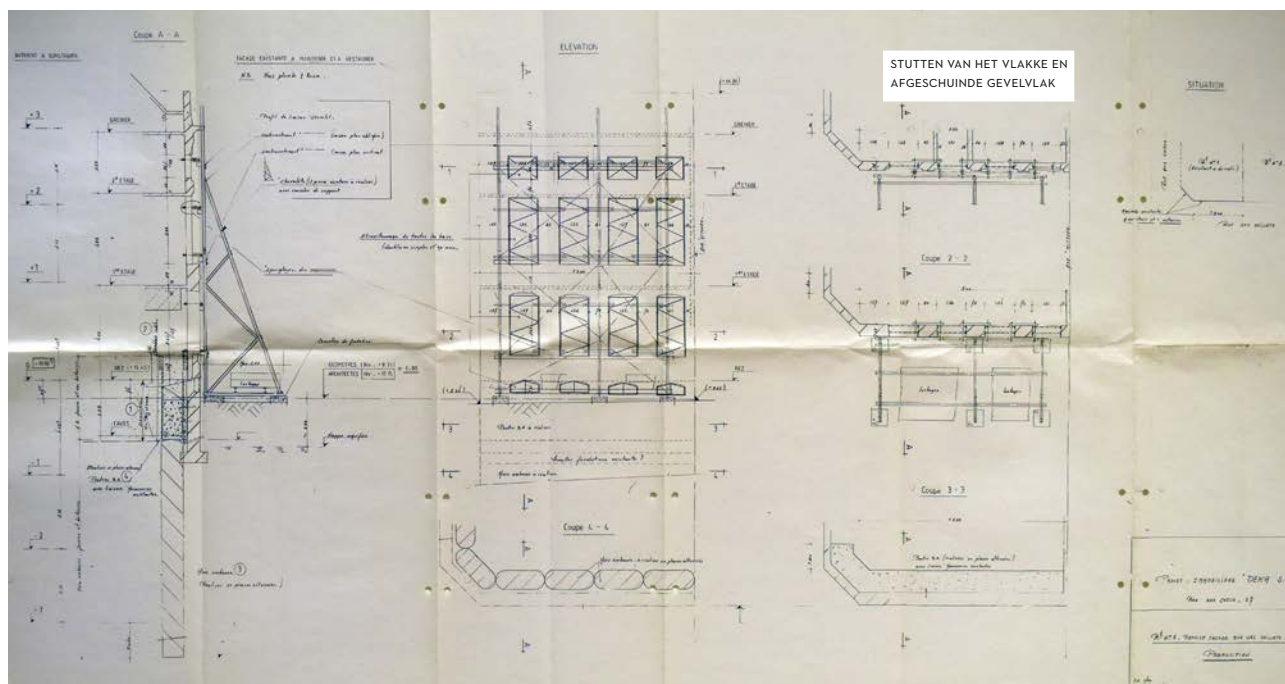
Tekening van het stutten van de beschermde geveldelen (rechte vlak en afgeschuinde zijde) in de Anjelierenstraat n° 5 van 24/11/1989 (DOC, Dossier 2043-0026 - 1991)

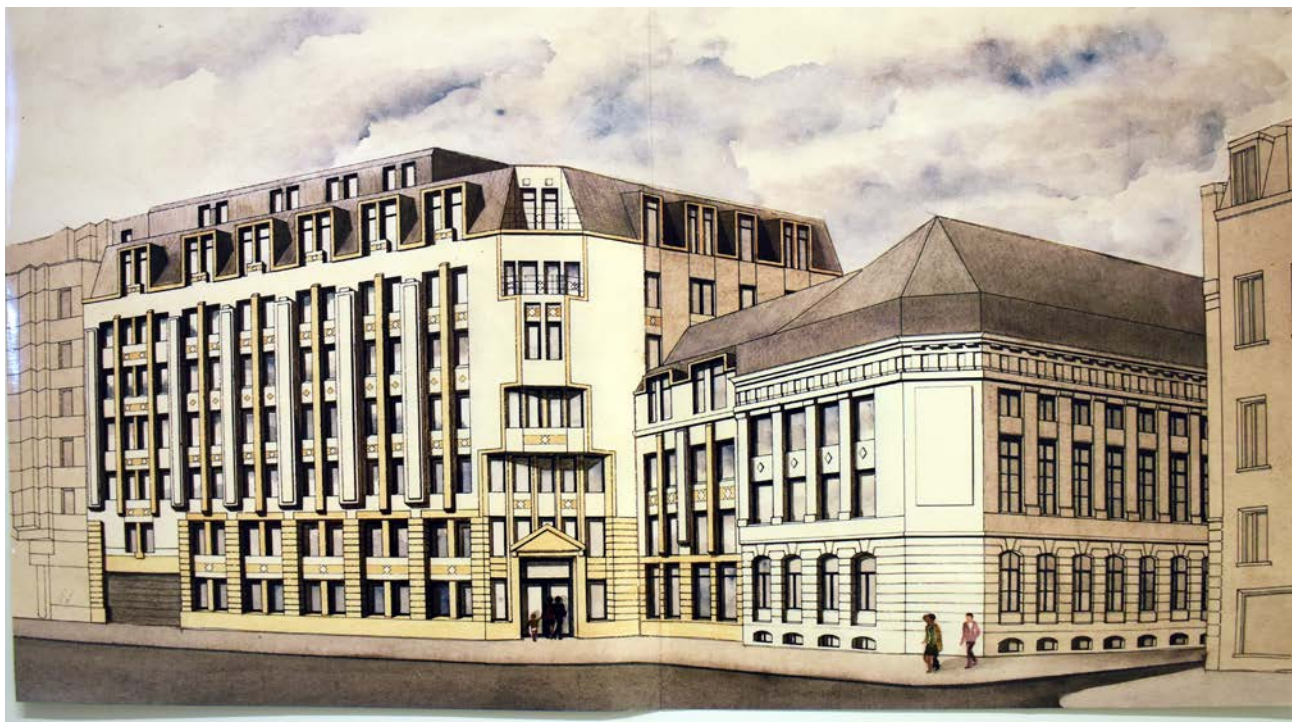
Visualisatie van het eindproject na renovatie-restauratie (DOC, Dossier 2043-0026 - 1991)

Hoewel noch de bouwaanvraag, noch de goedkeuring van het kantoorgebouw werden teruggevonden, wordt in het dossier meerdere malen verwezen naar dit bouwwerk. Zo vroeg de KCML voor de niet beschermde gevel in de Koolstraat, die aansluit aan de beschermde geveldelen, *‘een sober ontwerp dat geen slaafse navolging vormt van de monumentale classicistische gevels.’*²¹ Ook een visualisatie van het eindproduct is aanwezig in dit dossier.

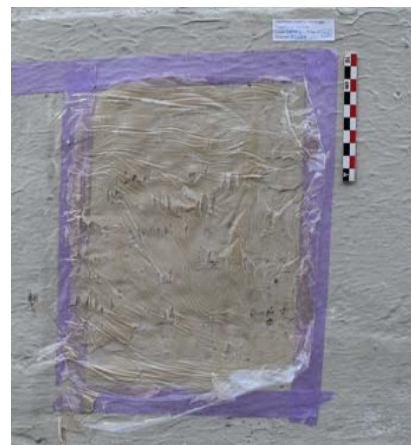
Decaperingstest met warme lucht

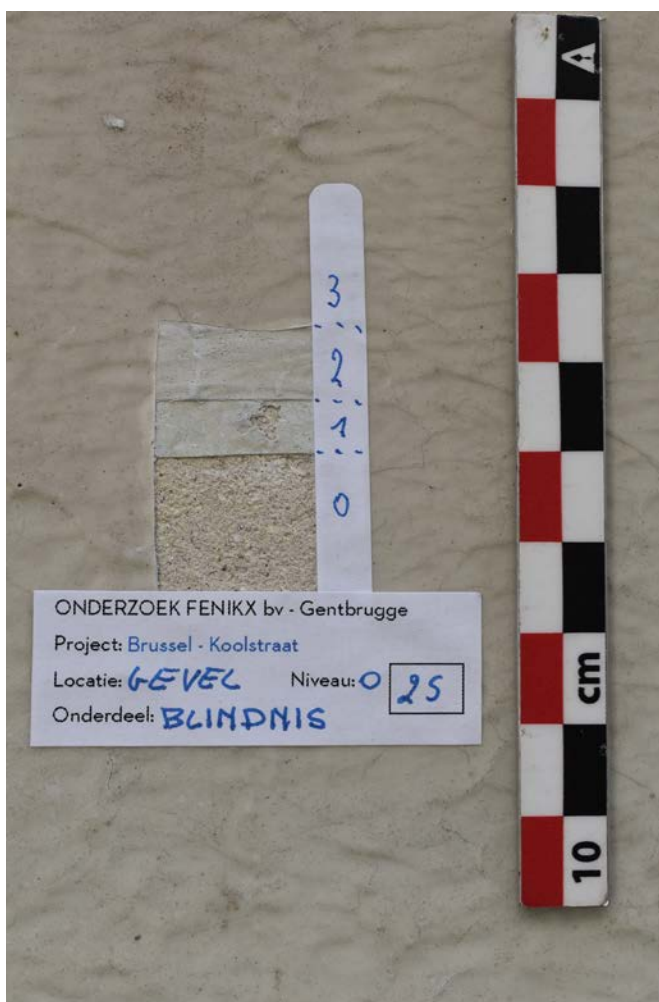
Stratigrafie in een blindnis van de sokkel kant Anjelierenstraat: witsteen + twee verflagen (1-2) en een anti-graffitilaag (3)

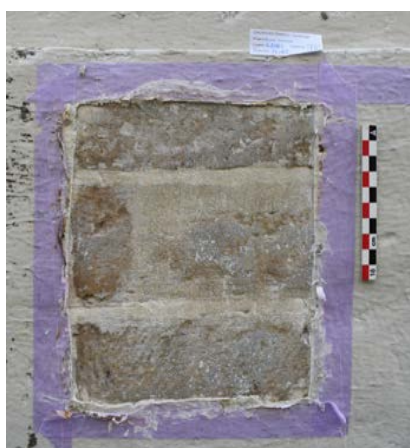
Stratigrafie en punctie in de zone boven de kordonlijst kant Anjelierenstraat: dikke cementpleister + 1 verflaag

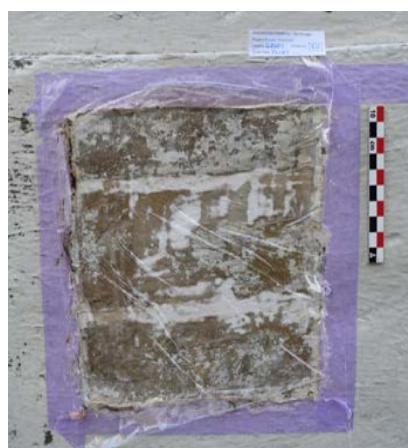
Resultaat na decapering met warme lucht op de witsteen

Verder werden er op de verschillende onderdelen meerdere decaperingstesten uitgevoerd. Met warme lucht komt het verfpakket goed los, zowel op de witsteen als op de cementering. Er blijft weliswaar een witte sluier achter in de zones waar een enduit werd aangebracht als preparatie. Deze sluier kon zowel chemisch met een dunne laag decapant Super Afbijt van het merk Polyfilla) of mechanisch (door te schuren met fijn schuurpapier) verder verwijderd worden.

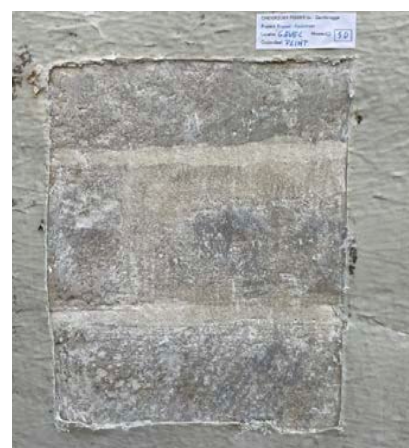
De witte sluier kan chemisch weggenomen worden

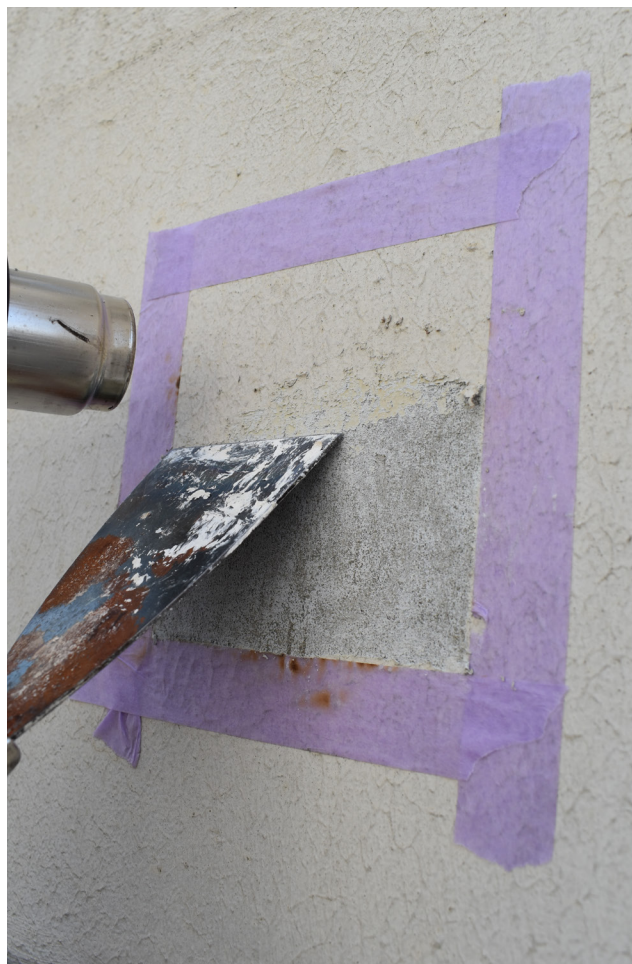
Resultaat na decapering op de witsteen

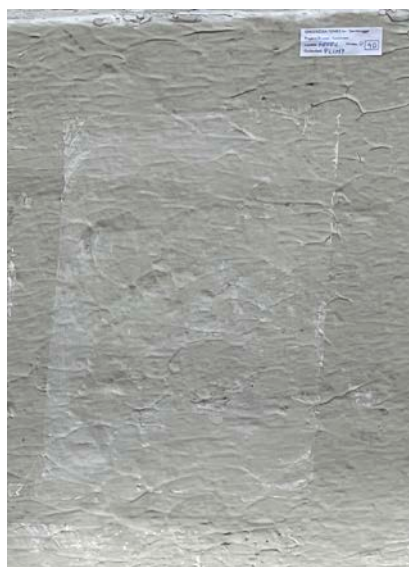
Aanbrengen van Super Afbijt van het merk Polyfilla + afdekfolie op een anti-graffitilaag

De chemische decapering met de producten bio decapant van het merk Cleany en Super Afbijt van het merk Polyfilla genereerden weinig tot geen resultaat. In de zones van de anti-graffitilaag werd enkel de vuilsluier weggenomen, in de andere zones kwam voornamelijk de bovenste verflaag los, ook zonder bevredigend resultaat.

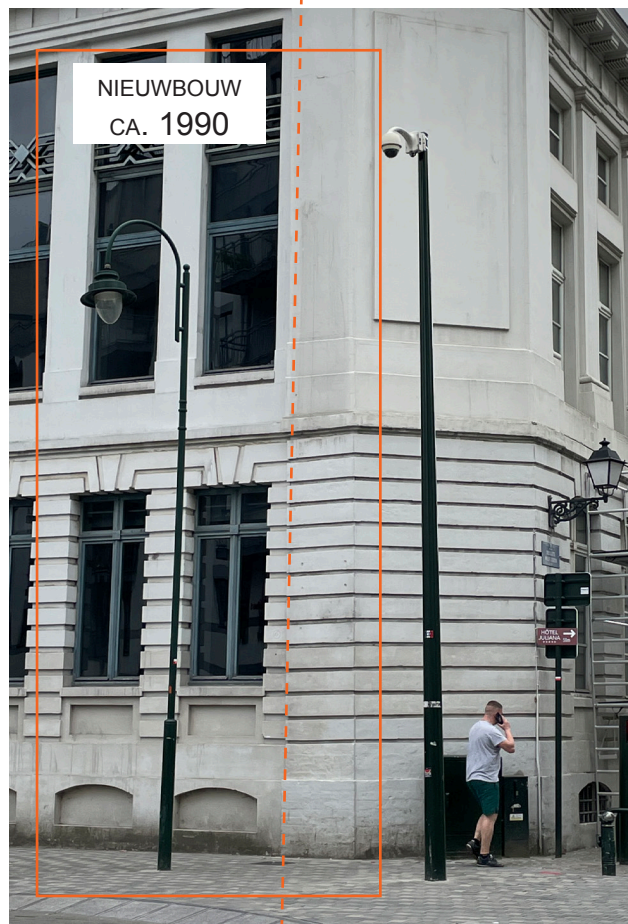
Historische foto uit ca. 1980 toont de situatie voor de grondige renovatiewerken: de gevel langs de Koolstraat is vlak bepleisterd

Historische foto's van de gevel in de Koolstraat uit ca. 1980 tonen een glad gepleisterde gevel die aansluit op de gevel langs de Anjelierenstraat. Dit alleen al is een bevestiging dat de huidige gevel een nieuwbouw is uit ca. 1990 waarvoor de gevelopbouw uit de Anjelierenstraat model stond.

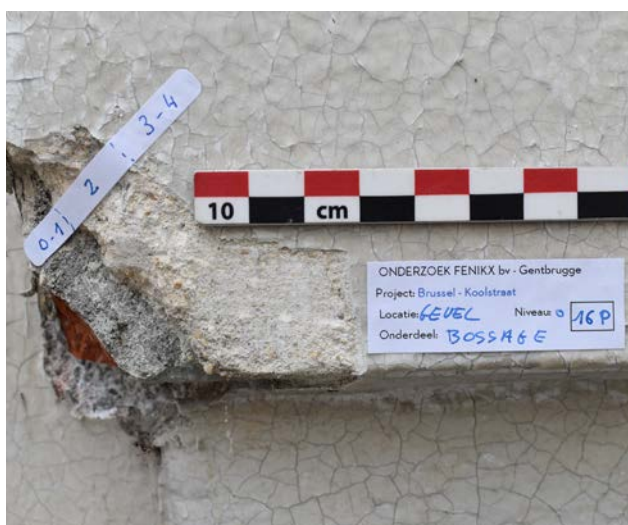
Actuele foto tijdens het onderzoek in situ toont een nieuwe gevel met een sokkel in bossagewerk geïnspireerd op de historische gevel

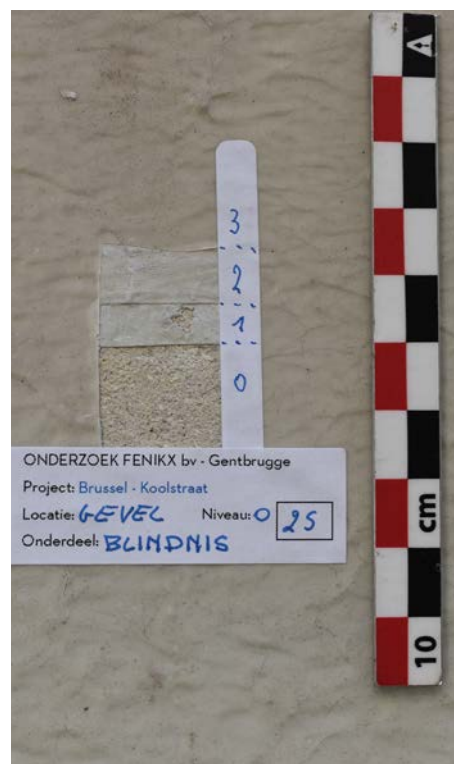
TECHNISCHE FICHE ONDERZOEK AFWERKINGSLAGEN						
1.	Situering onderzoek					
1.1.	Plaats			BRUSSEL		
1.2.	Monument			HOEK ANJELIERENSTRAAT-KOOLSTRAAT		
1.3.	Algemene situering in monument			GEVEL KANT ANJELIERENSTRAAT		
2.	Situering steekproef					
2.1.	Exacte situering in monument			Plint		
2.2.	Type, stratigrafisch en punctie			Decaperingstest 3D		
3.	Stratigrafie					
		nr.	kleur	NCS-code	materie	textuur/glans
	drager	0	geelbeige		witsteen	
	afwerklagen	1	groenwit		verflaag	gerold/glans 20
		2	grijswit		verflaag	gerold/glans 20
		3	transparant		anti-graffiti	gerold/glans 60
opmerking		Na 30 minuten met bio decapant van het merk Cleany is enkel het vuil op de anti-graffiti laag weggenomen.

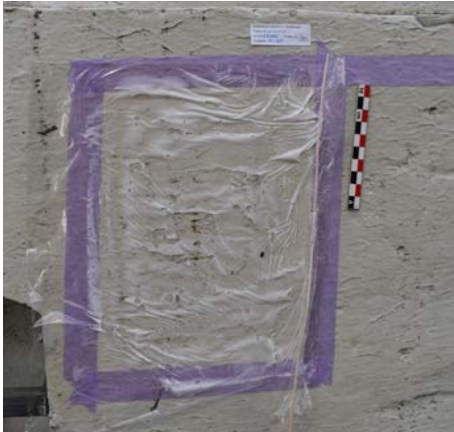
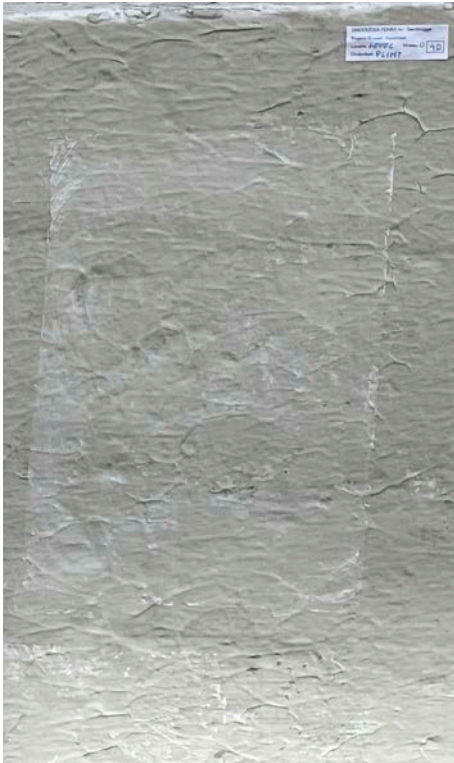
TECHNISCHE FICHE ONDERZOEK AFWERKINGSLAGEN						
1.	Situering onderzoek					
1.1.	Plaats			BRUSSEL		
1.2.	Monument			HOEK ANJELIERENSTRAAT-KOOLSTRAAT		
1.3.	Algemene situering in monument			GEVEL KANT ANJELIERENSTRAAT		
2.	Situering steekproef					
2.1.	Exacte situering in monument			Plint		
2.2.	Type, stratigrafisch en punctie			Decaperingstest 5D		
3.	Stratigrafie					
		nr.	kleur	NCS-code	materie	textuur/glans
	drager	0	geelbeige		witsteen	
	afwerklagen	1	groenwit		verflaag	gerold/glans 20
		2	grijswit		verflaag	gerold/glans 20
		3	transparant		anti-graffiti	gerold/glans 60
opmerking	Met warme lucht komt het verpakket goed los, er blijft echter een sluier over van de enduitlaag die plaatselijk op de natuursteenblokken werd aangebracht. Deze witte sluier kan mechanisch (schuurmachine) of chemisch (decapant) verwijderd worden.

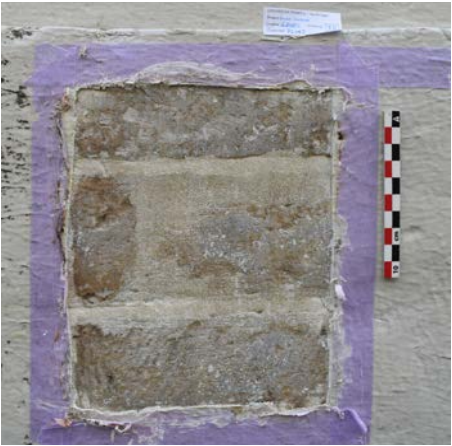
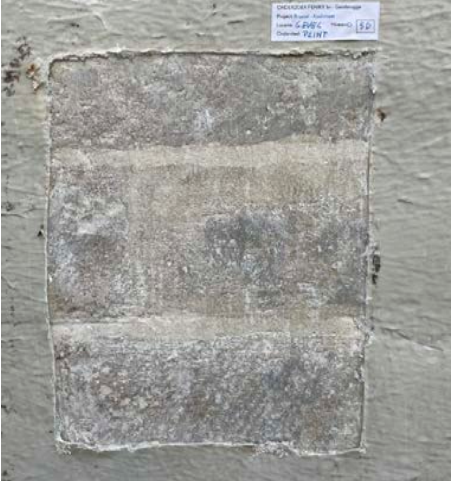
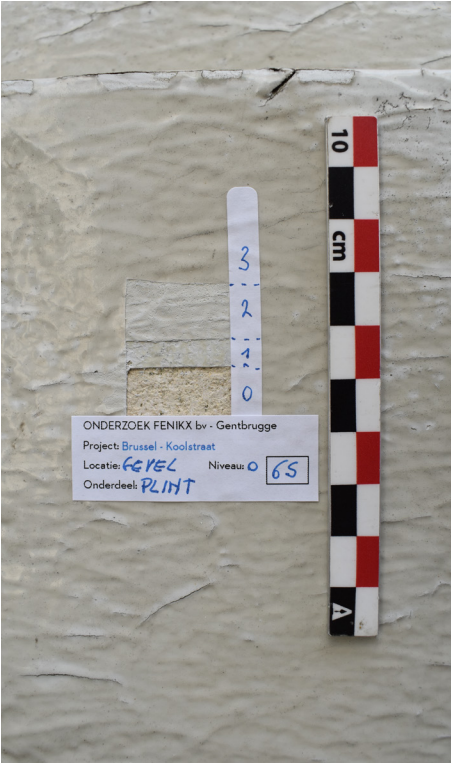
TECHNISCHE FICHE ONDERZOEK AFWERKINGSLAGEN						
1.	Situering onderzoek					
1.1.	Plaats			BRUSSEL		
1.2.	Monument			HOEK ANJELIERENSTRAAT-KOOLSTRAAT		
1.3.	Algemene situering in monument			GEVEL KANT ANJELIERENSTRAAT		
2.	Situering steekproef					
2.1.	Exacte situering in monument			Bossage (boven de anti-graffitilaag)		
2.2.	Type, stratigrafisch en punctie			Punctie 7P		
3.	Stratigrafie					
		nr.	kleur	NCS-code	materie	textuur/glans
	drager	0	geelbeige		witsteen	
	afwerklagen	1	groenwit		verflaag	gerold/glans 20
		2	grijswit		verflaag	gerold/glans 20
	opmerking

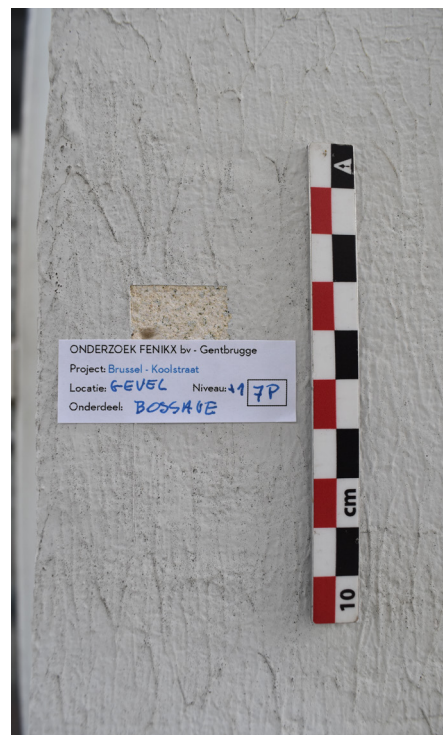
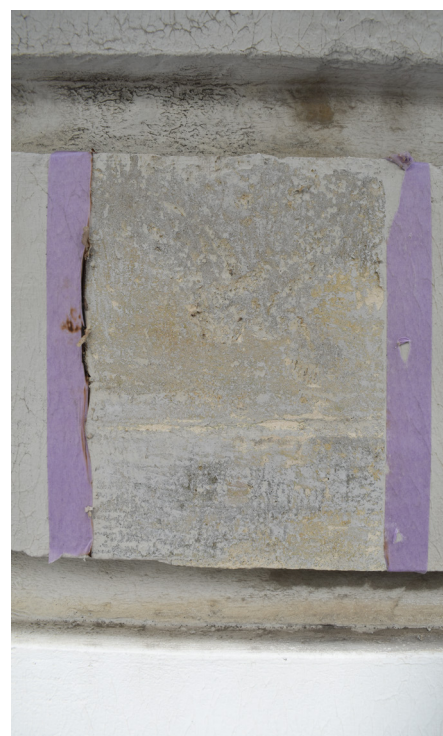
TECHNISCHE FICHE ONDERZOEK AFWERKINGSLAGEN						
1.	Situering onderzoek					
1.1.	Plaats			BRUSSEL		
1.2.	Monument			HOEK ANJELIERENSTRAAT-KOOLSTRAAT		
1.3.	Algemene situering in monument			GEVEL KANT ANJELIERENSTRAAT		
2.	Situering steekproef					
2.1.	Exacte situering in monument			Bossage (boven de anti-graffitilaag)		
2.2.	Type, stratigrafisch en punctie			Decaperingstest 9D		
3.	Stratigrafie					
		nr.	kleur	NCS-code	materie	textuur/glans
	drager	0	geelbeige		witsteen	
	afwerklagen	1	groenwit		verflaag	gerold/glans 20
		2	grijswit		verflaag	gerold/glans 20
	opmerking	Na 30 minuten met Super Afbijt van het merk Polyfilla is slechts een deel van het verpakket losgekomen.

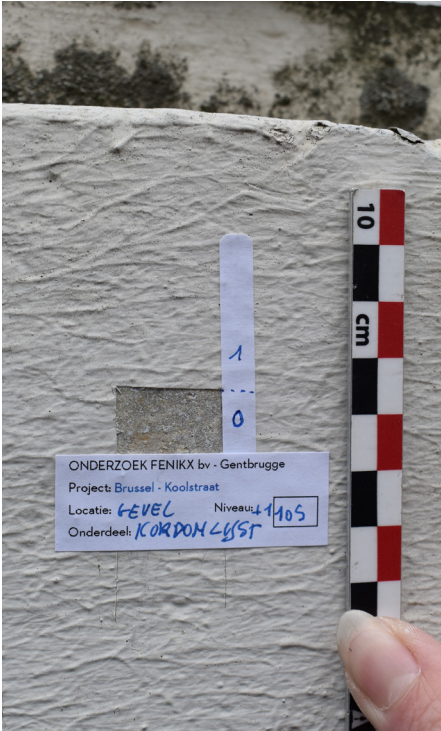
TECHNISCHE FICHE ONDERZOEK AFWERKINGSLAGEN						
1.	Situering onderzoek					
1.1.	Plaats			BRUSSEL		
1.2.	Monument			HOEK ANJELIERENSTRAAT-KOOLSTRAAT		
1.3.	Algemene situering in monument			GEVEL KANT ANJELIERENSTRAAT		
2.	Situering steekproef					
2.1.	Exacte situering in monument			Vlakke lijst boven kordonlijst		
2.2.	Type, stratigrafisch en punctie			Stratigrafie 11S		
3.	Stratigrafie					
		nr.	kleur	NCS-code	materie	textuur/glans
	drager	0	grijs		cementering	
	afwerklagen	1	grijswit		verflaag	gerold/glans 20
	opmerking	De zone boven de kordonlijst is volledig herbepleisterd. De bepleistering is op basis van cement en moeilijk verwijderbaar waardoor niet kon worden nagegaan wat de onderliggende drager is (wellicht metselwerk).

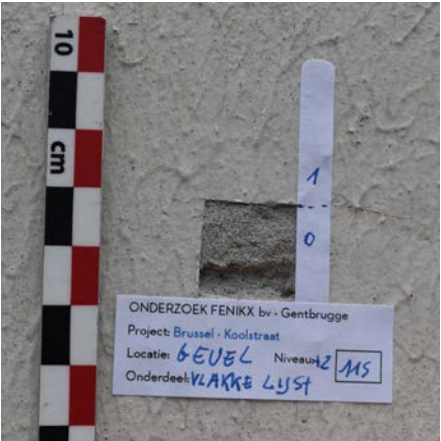
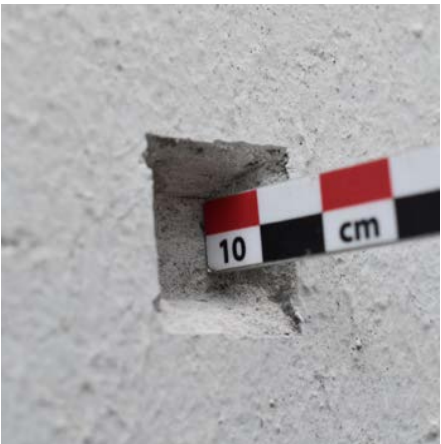
TECHNISCHE FICHE ONDERZOEK AFWERKINGSLAGEN						
1.	Situering onderzoek					
1.1.	Plaats			BRUSSEL		
1.2.	Monument			HOEK ANJELIERENSTRAAT-KOOLSTRAAT		
1.3.	Algemene situering in monument			GEVEL KANT ANJELIERENSTRAAT		
2.	Situering steekproef					
2.1.	Exacte situering in monument			Vlakke lijst boven Kordonlijst		
2.2.	Type, stratigrafisch en punctie			Stratigrafie 11S		
3.	Stratigrafie					
		nr.	kleur	NCS-code	materie	textuur/glans
	drager	0	grijs		cementering	
	afwerklagen	1	grijswit		verflaag	gerold/glans 20
opmerking	De zone boven de kordonlijst is volledig herbepleisterd.

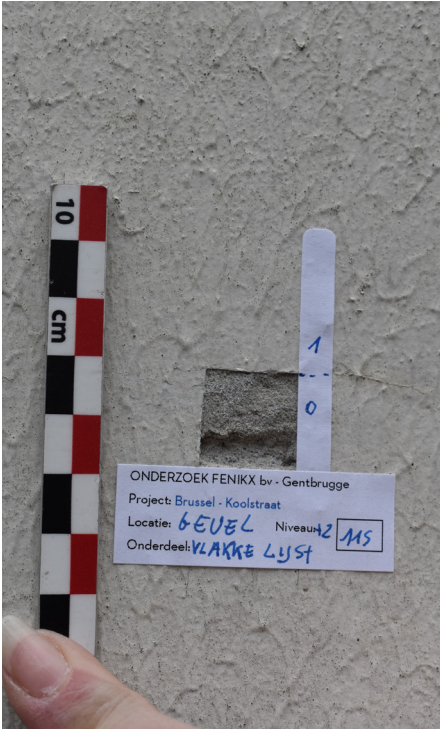
TECHNISCHE FICHE ONDERZOEK AFWERKINGSLAGEN						
1.	Situering onderzoek					
1.1.	Plaats			BRUSSEL		
1.2.	Monument			HOEK ANJELIERENSTRAAT-KOOLSTRAAT		
1.3.	Algemene situering in monument			GEVEL KANT ANJELIERENSTRAAT		
2.	Situering steekproef					
2.1.	Exacte situering in monument			Raamtablet		
2.2.	Type, stratigrafisch en punctie			Stratigrafie 12S		
3.	Stratigrafie					
		nr.	kleur	NCS-code	materie	textuur/glans
	drager	0	grijs		blauwe steen	
	afwerklagen	1	grijswit		verflaag	gerold/glans 20
opmerking

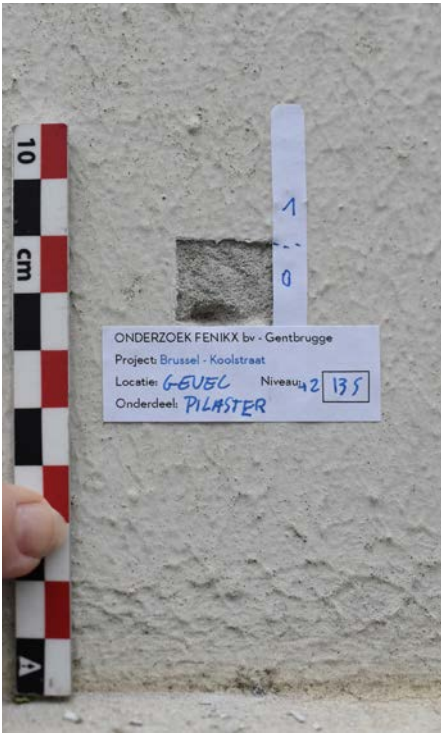
TECHNISCHE FICHE ONDERZOEK AFWERKINGSLAGEN						
1.	Situering onderzoek					
1.1.	Plaats			BRUSSEL		
1.2.	Monument			HOEK ANJELIERENSTRAAT-KOOLSTRAAT		
1.3.	Algemene situering in monument			GEVEL KANT KOOLSTRAAT

2.	Situering steekproef					
2.1.	Exacte situering in monument			Bossage		
2.2.	Type, stratigrafisch en punctie			Punctie 16P		
3.	Stratigrafie					
		nr.	kleur	NCS-code	materie	textuur/glans
	drager	0	rood		baksteen	
		1	grijs		cementering	
		2	beigewit		pleister	
	afwerklagen	3	grijswit		verflaag	gerold/glans 20
		4	transparant		anti-graffiti	gerold/glans 60
	opmerking	De bossage van de nieuwe gevel is minder hoog (19 cm) dan de historische bossage (23 cm). De gevel in de Koolstraat is een volledige nieuwbouw, bestaande uit rode strengperssteen waarop een dunne cementering is aangebracht. Hierop is een beigewitte pleister aanwezig, afgewerkt met een dampdichte verf + anti-graffiti laag.

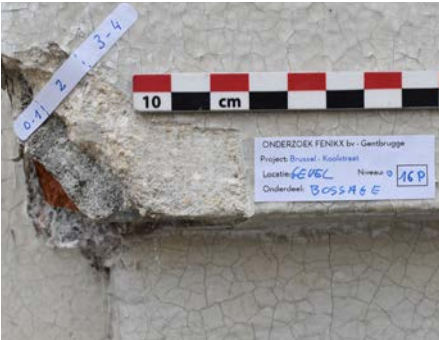
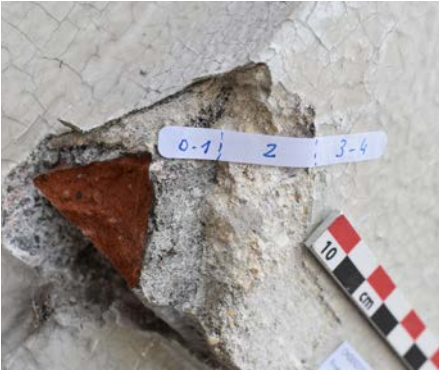
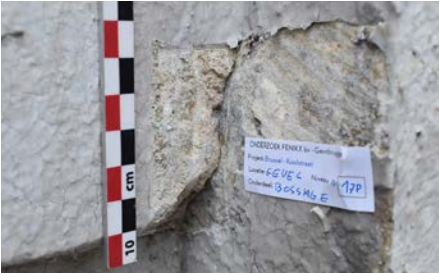
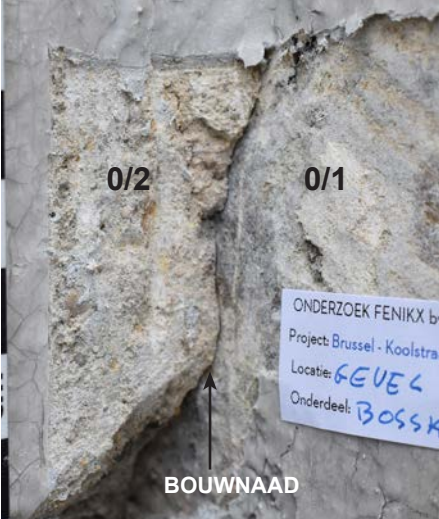
TECHNISCHE FICHE ONDERZOEK AFWERKINGSLAGEN						
1.	Situering onderzoek					
1.1.	Plaats			BRUSSEL		
1.2.	Monument			HOEK ANJELIERENSTRAAT-KOOLSTRAAT		
1.3.	Algemene situering in monument			GEVEL KANT KOOLSTRAAT		
2.	Situering steekproef					
2.1.	Exacte situering in monument			Bossage		
2.2.	Type, stratigrafisch en punctie			Punctie 17P		
3.	Stratigrafie					
		nr.	kleur	NCS-code	materie	textuur/glans
	drager	0/1	beigewit		witsteen	
		0/2	beigewit		pleister	
	afwerklagen					
	opmerking	De nieuwe bossage (0/2) is tegen de oude gevel in witsteen (0/1) aangebracht met een duidelijke bouwnaad tussen beide.

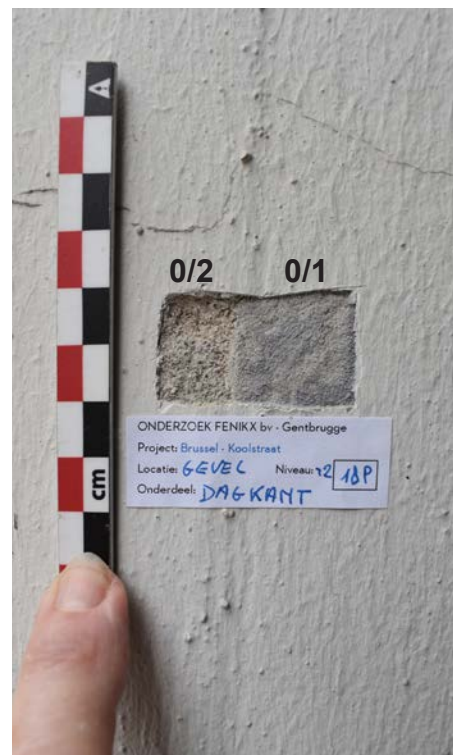
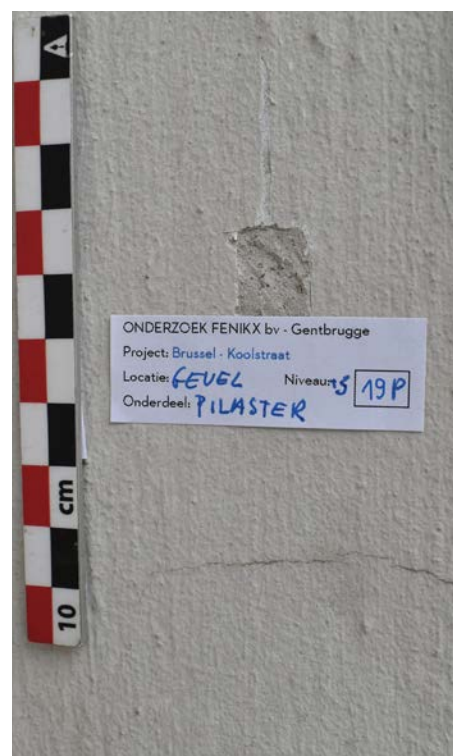
TECHNISCHE FICHE ONDERZOEK AFWERKINGSLAGEN						
1.	Situering onderzoek					
1.1.	Plaats			BRUSSEL		
1.2.	Monument			HOEK ANJELIERENSTRAAT-KOOLSTRAAT		
1.3.	Algemene situering in monument			GEVEL KANT ANJELIERENSTRAAT		
2.	Situering steekproef					
2.1.	Exacte situering in monument			Dagkant		
2.2.	Type, stratigrafisch en punctie			Punctie 19P		
3.	Stratigrafie					
		nr.	kleur	NCS-code	materie	textuur/glans
	drager	0/1	grijs		cement	
		0/2	grijs		cementering	
	afwerkklagen	1	grijswit		verflaag	gerold/glans 20
opmerking	Tegen de bestaande gevel in de Anjelierenstraat is een betonstructuur gegoten (0/1), het bovenste deel van de gevel werd bovendien herbepleisterd.

TECHNISCHE FICHE ONDERZOEK AFWERKINGSLAGEN						
1.	Situering onderzoek					
1.1.	Plaats			BRUSSEL		
1.2.	Monument			HOEK ANJELIERENSTRAAT-KOOLSTRAAT		
1.3.	Algemene situering in monument			GEVEL KANT ANJELIERENSTRAAT		
2.	Situering steekproef					
2.1.	Exacte situering in monument			Pilaster		
2.2.	Type, stratigrafisch en punctie			Punctie 19P		
3.	Stratigrafie					
		nr.	kleur	NCS-code	materie	textuur/glans
	drager	0	grijs		cementering	
	afwerkklagen	1	grijswit		verflaag	gerold/glans 20
opmerking
