NOTE EXPLICATIVE

Adresse : Rue de l'Energie 16, 1070 Anderlecht

Pour une maison unifamiliale mitoyenne sise 16 rue de l'Energie, la présente demande consiste à améliorer la performance énergétique du bâtiment en isolant les façades par l'extérieur. Des modifications minimales seront faites au niveau structurel.

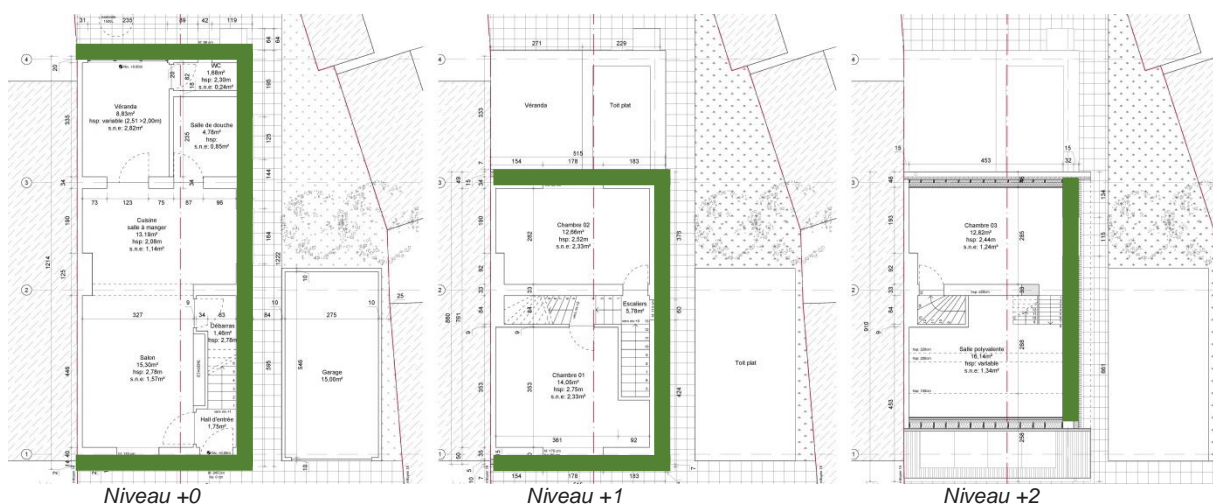
Les trois façades du bâtiment seront isolées conformément à la réglementation PEB en cours.

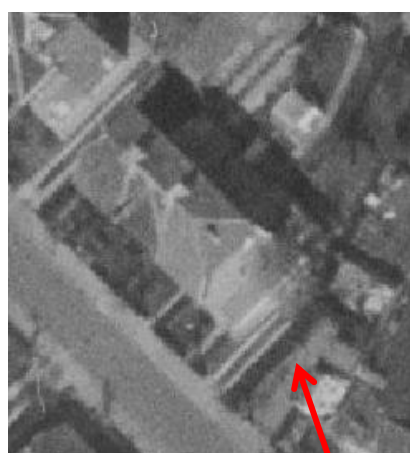
Zoom année 1977

RCU Anderlecht 2016 – Section 2, Article 51 – Aménagement : zones de retrait latéral – garage existant : Les maître d'ouvrage souhaitent conserver le garage existant situé dans la zone de retrait latéral de la maison. En effet, selon les documents disponibles sur le logiciel Bruciel, nous pouvons constater sur la photo de 1987 une construction qui correspond théoriquement au garage utilisé actuellement par les maîtres d'ouvrage. N'ayant pas d'ortho photos entre les dates de 1977 et 1987 nous pouvons extrapoler que le volume a été construit entre ces deux dates. Nous demandons une régularisation du garage ayant une date de construction de plus de 36 ans.
