BUREAU D'ARCHITECTES NORD-SUD sprl

Dossier : Avenue Josse Goffin 89 à 1082 Berchem-Sainte-Agathe

Demande de permis : Mise en conformité et changement d'affectation.

NOTE EXPLICATIVE

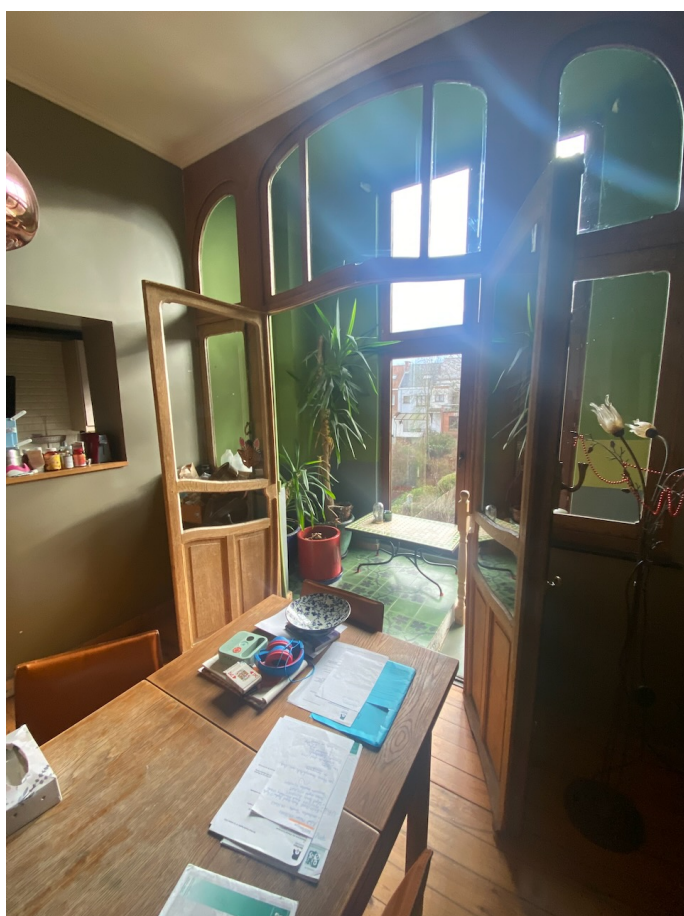
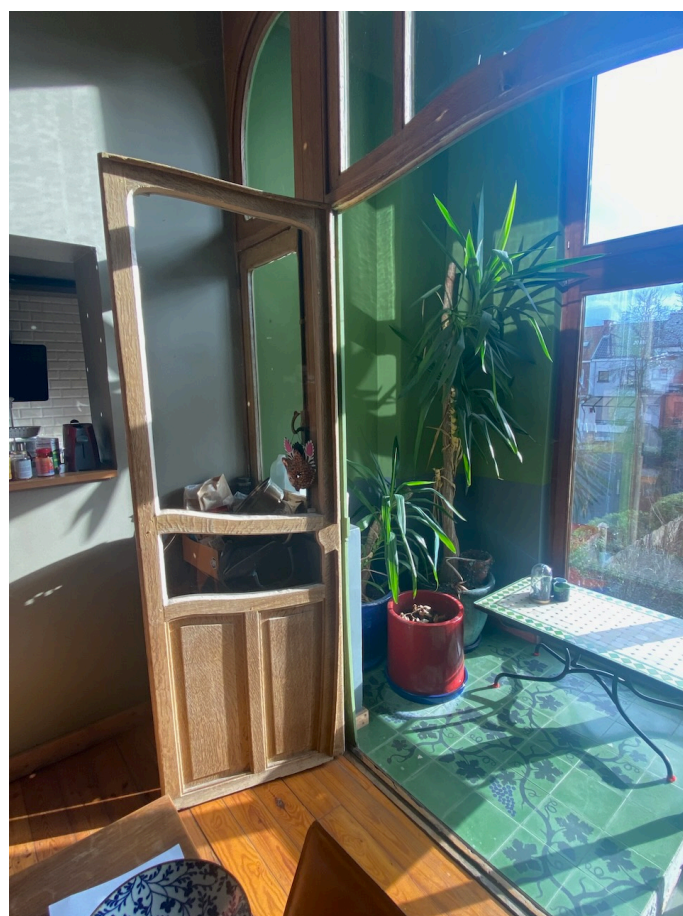
Le petit balcon au rez-de-chaussée a été fermé et un escalier menant à la pièce du niveau inférieur a été créé permettant d'avoir un accès directement vers le jardin sans passer par les caves.

Il s'ensuit que la salle à manger n'a plus d'éclairage naturel direct sur l'extérieur.

La porte-fenêtre d'origine de la façade arrière donnant sur cet ancien balcon est de style années 30 et a naturellement été conservée par les propriétaires.

Celle-ci est en très bon état, décapée et laissée en décoration bois ton naturel en position ouverte.

Les vantaux ainsi que les impostes sont cintrés et moulurés. Voir photos.

La fenêtre du balcon a été réalisée du sol au plafond permettant de dégager une vue sur l'extérieur et apporter plus de lumière.

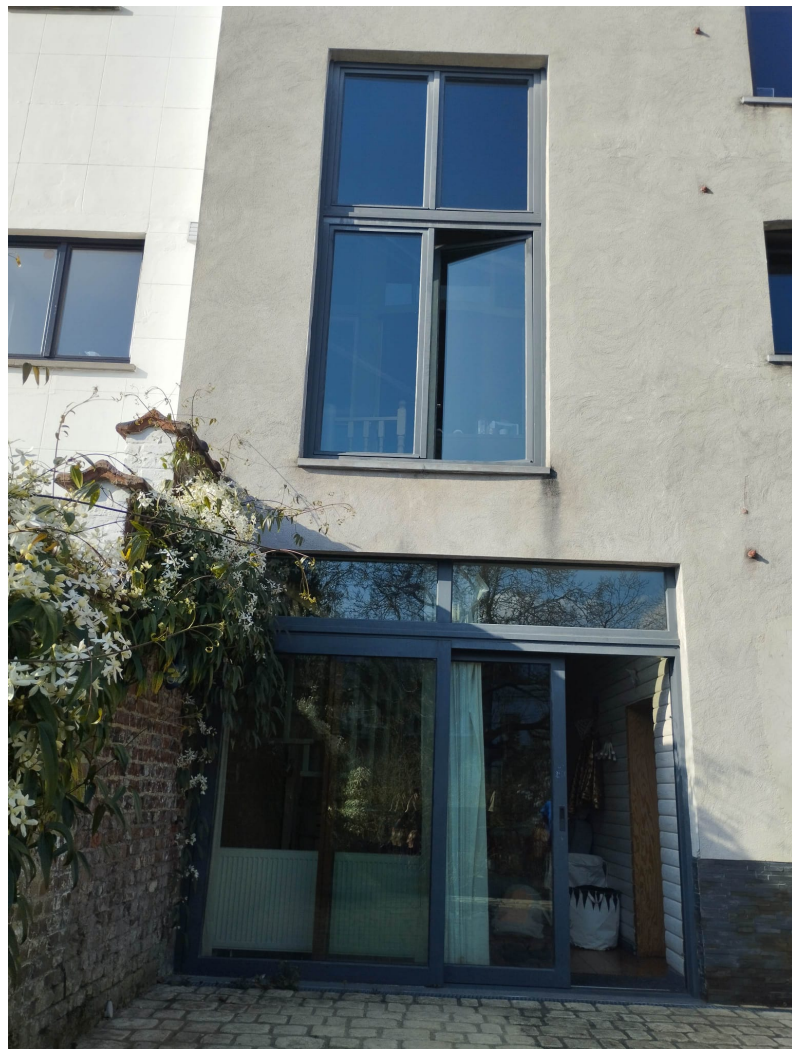
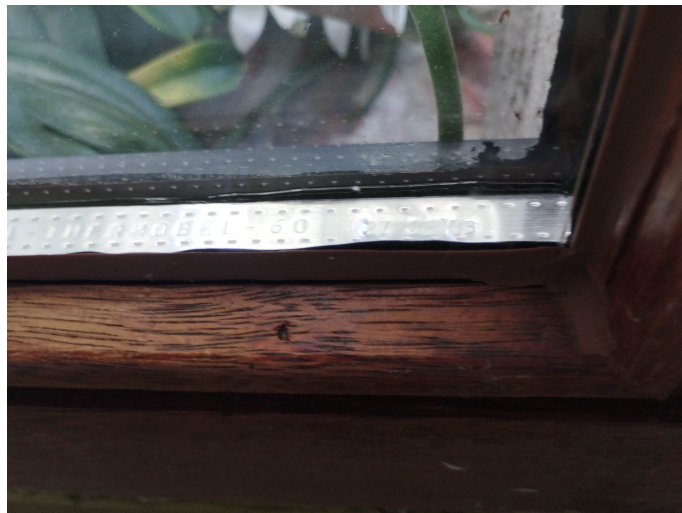
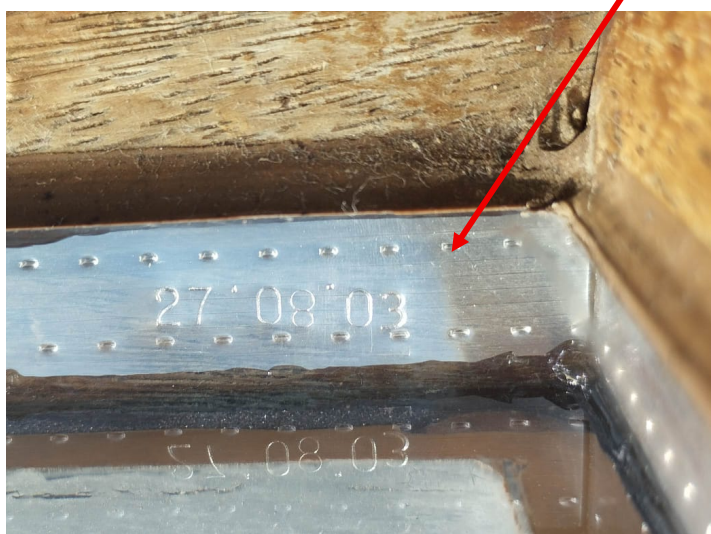
Les châssis ont été remplacés en 2003, la proposition PEB n'est pas d'application.

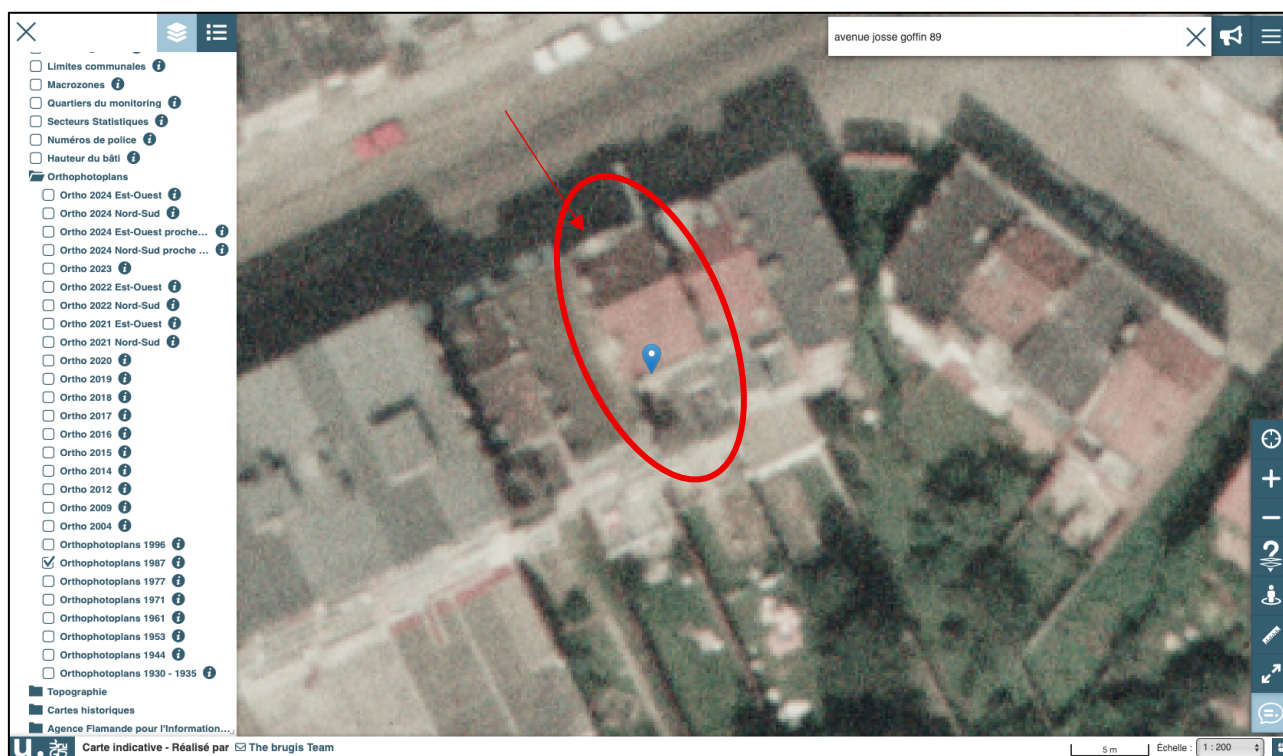
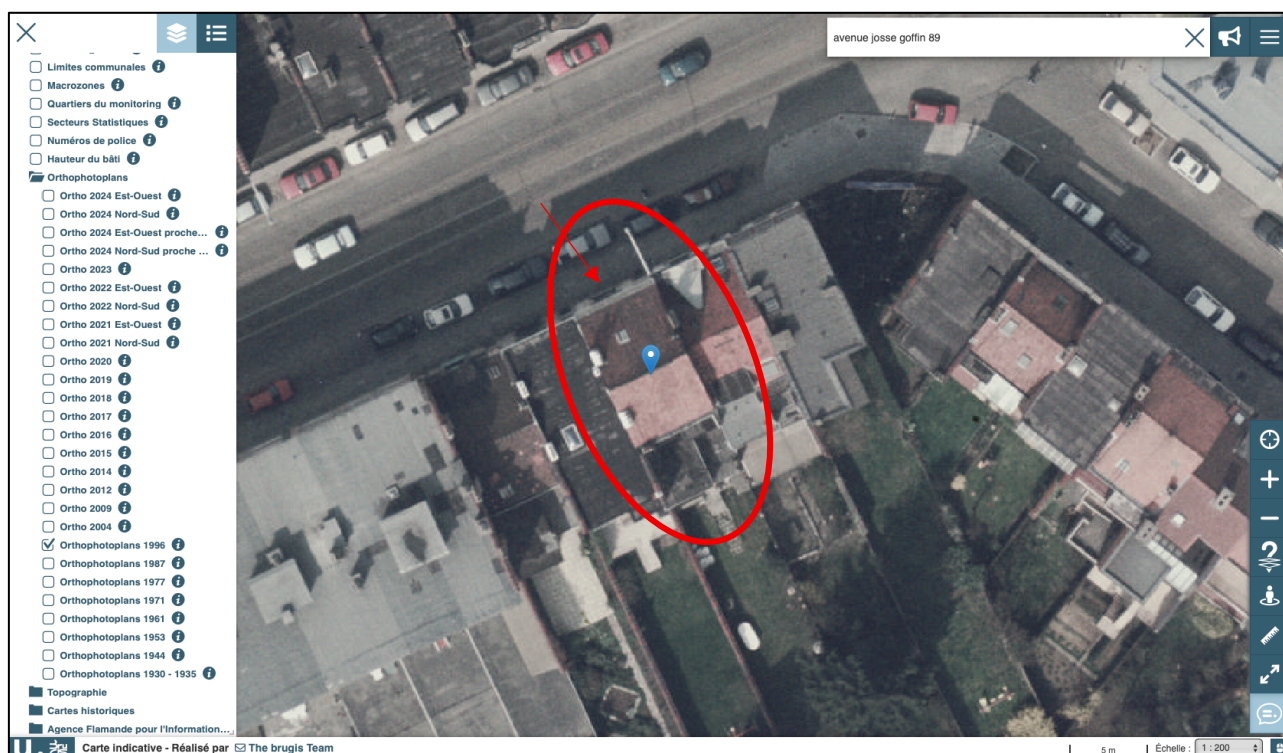
Les photos aériennes prises sur Brugis montrent que la toiture en sa situation actuelle a été réalisée entre 1987 et 1996. Le pignon en façade rue est visible en 1987 et n'apparaît plus en 1996.
