Reconnaissance de l'état du sol limitée**Bischoffsheim 11**

Boulevard Bischoffsheim 11

1000 Bruxelles

4820002-R01

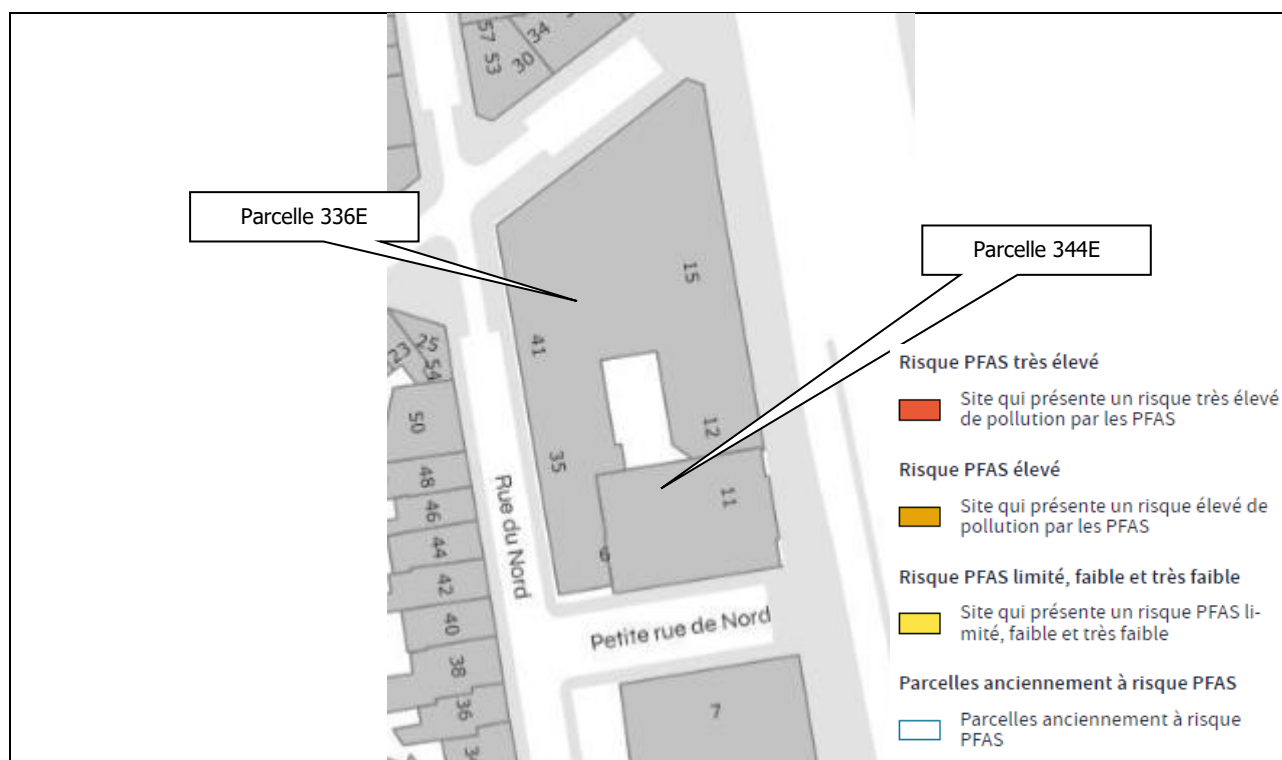
L'étude historique menée sur la parcelle 344E n'a pas révélé l'exploitation d'activité à risque listée comme présentant un risque de rejet de PFAS. De même, les parcelles limitrophes 336E n'a jamais été le siège ou n'est actuellement pas le siège d'activités considérées comme à risque de rejet de PFAS.

Figure 1: extrait de la carte PFAS (Brusil, 03/12/2025)

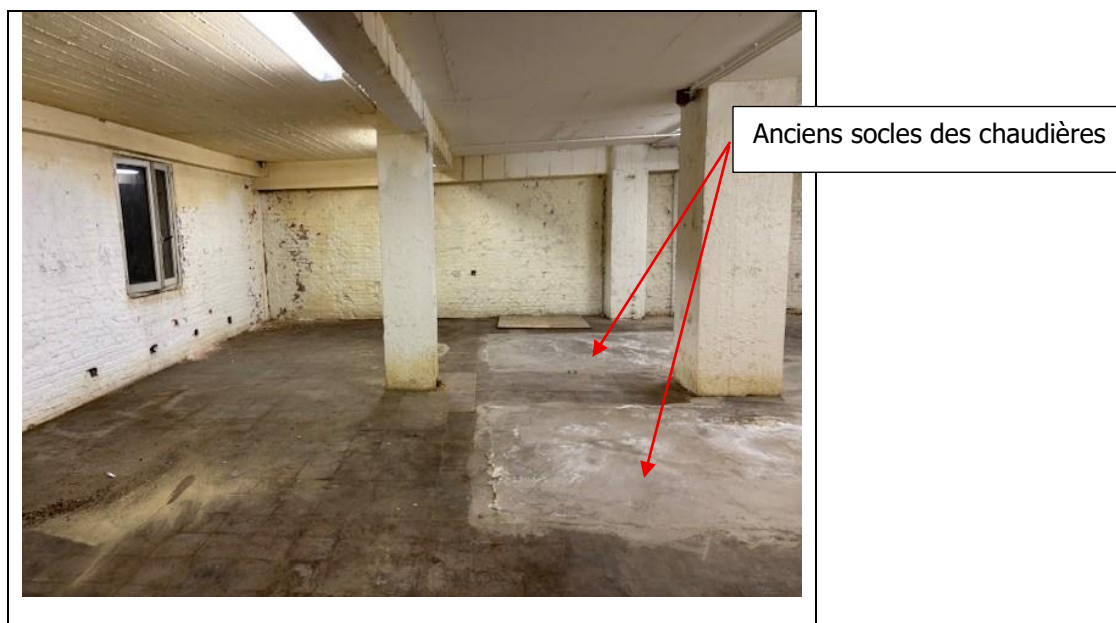
Photographie 1 : ancienne chaufferie (sous-sol -3)

La parcelle a abrité un dépôt de 12.000l de mazout de chauffage. Toutefois, ce dépôt était situé au sous-sol - 2 au-dessus d'un sous-sol -3. Cette configuration a été confirmée par la visite de site. Les réservoirs de mazout n'étaient donc pas en contact direct avec le sol et ne doivent donc pas faire l'objet de forages.

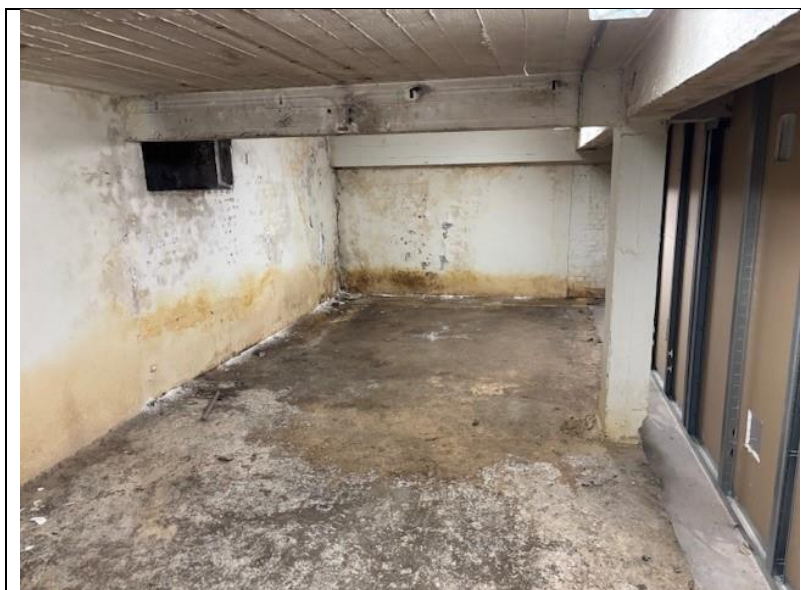
Photographie 3 : ancien local des réservoirs de mazout (sous-sol -2)

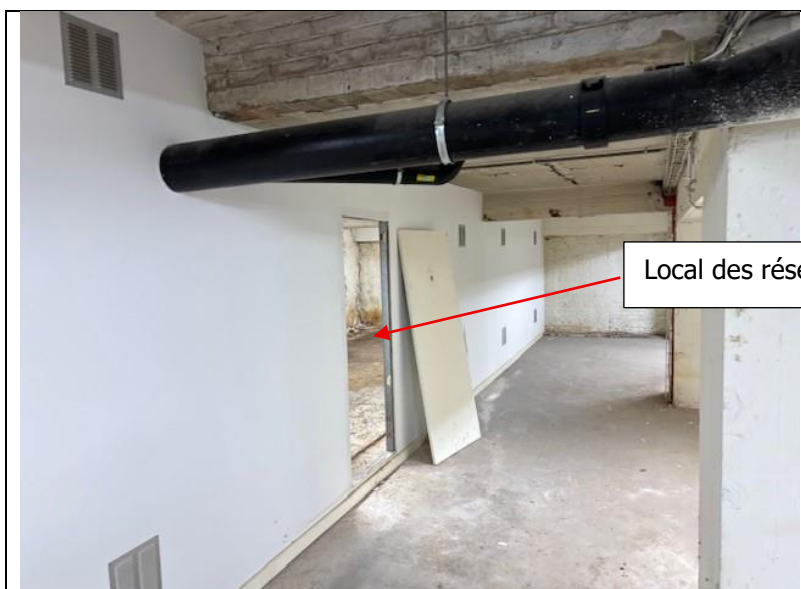
Local des réservoirs de mazout

Photographie 4 : ancien local des réservoirs de mazout (sous-sol -2)

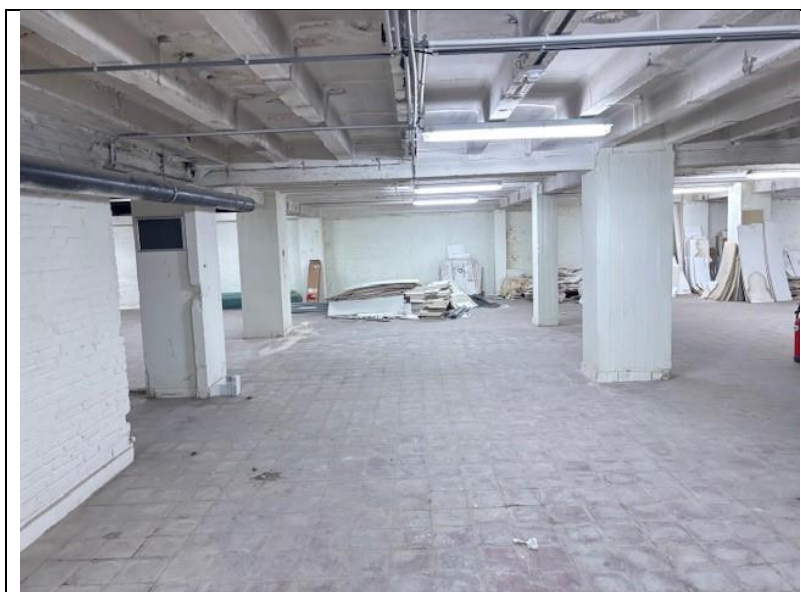
Photographie 5 : sous-sol -3
