NOTE EXPLICATIVE

La régularisation d'un studio et de sa terrasse dans les combles dans un immeuble traditionnel moyen (r+3 + combles).

Rue Léon Jouet, 3 -1050 Ixelles

Nom du bureau : STAMP – ATELIER D'ARCHITECTURE SCRL

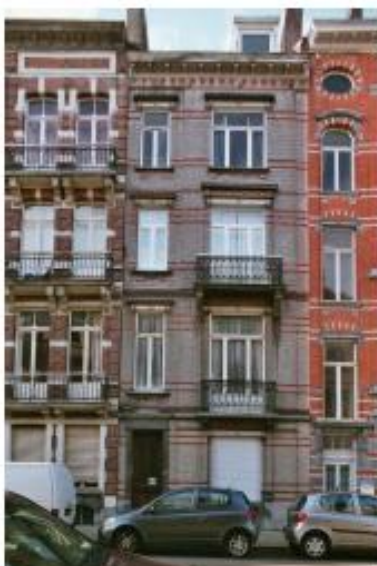
Rue Léon Jouret 3, 2006

Élévation de quatre niveaux de composition asymétrique, en briques blanches et éléments en pierre bleue, rythmée de bandeaux de briques rouges. Fenêtres sous linteau métallique. Balconnet et balcon à garde-corps en ferronnerie. Menuiserie ancienne aux premier et dernier étages. Lucarne ajoutée ultérieurement.

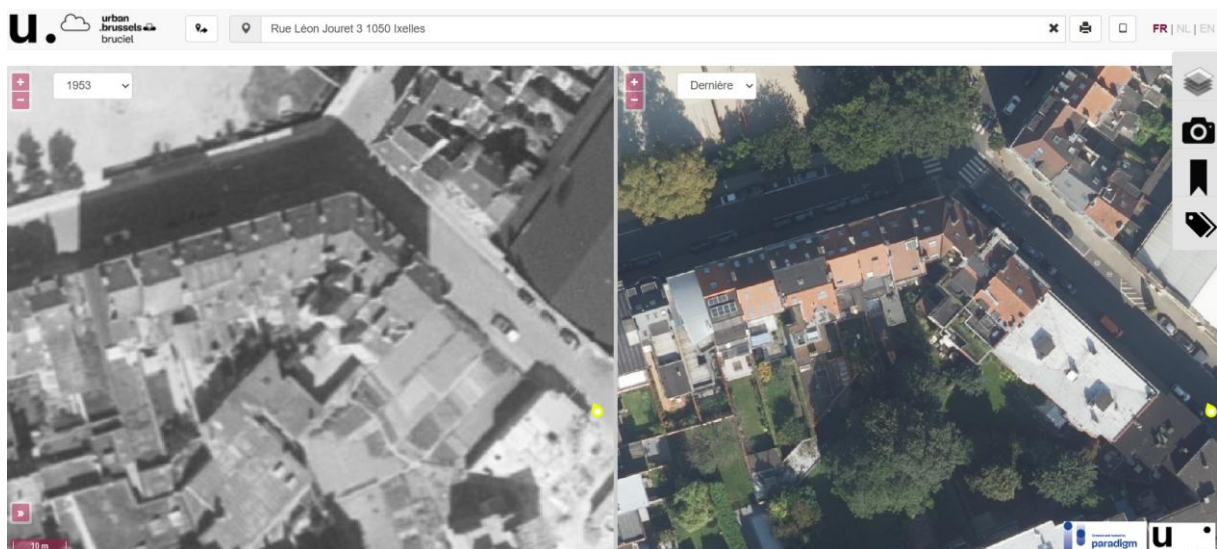
*Annexe – 10 Extrait Bruciel preuve de l'existence du chien-assis – SITUATION DE

Le chien-assis situé en façade avant déjà présente en 1953 (elle est visible Buciel - voir pièce jointe)). Il a été conçu dans le respect des dispositions du Règlement Régional d'Urbanisme (RRU), notamment la règle des deux tiers applicable aux percements en toiture.

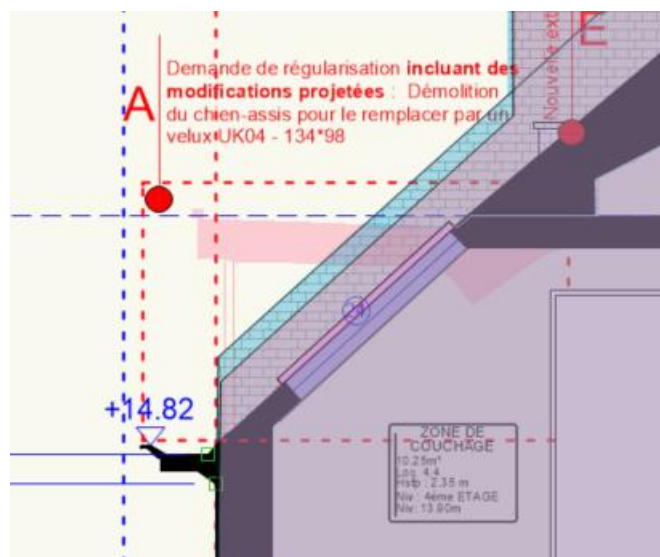
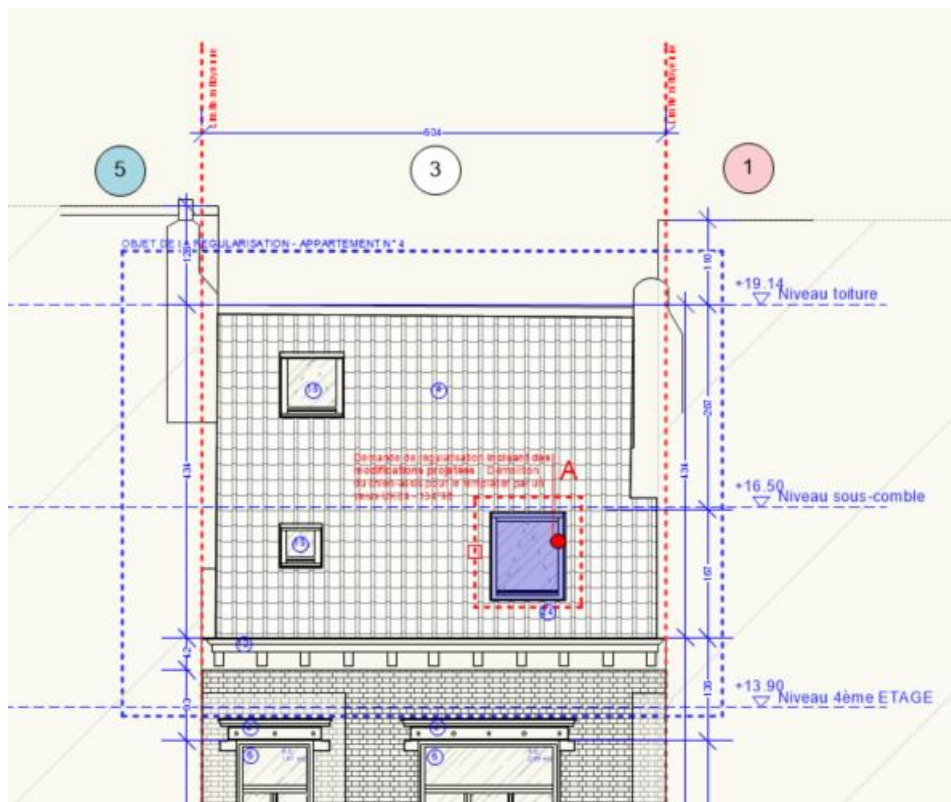
*Annexe – 11 Extraits de plan : intervention A – SITUATION DE FAIT

Il est donc désormais prévu de le remplacer par un Velux UK04 (134 x 98 cm) en lieu et place du chien-assis.

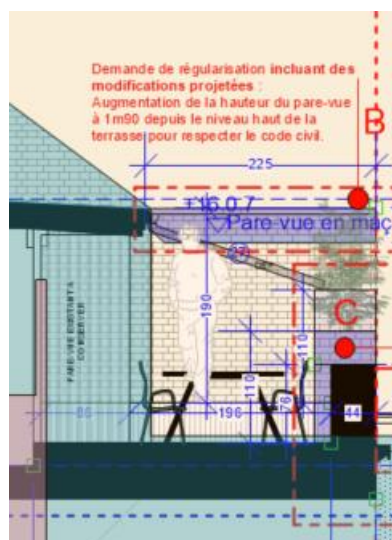
*Annexe – 11 Extrait élévation arrière de la façade arrière – SITUATION PROJETEE

Un pare-vue en maçonnerie est actuellement en place, permettant d'éviter les vues directes et obliques vers la terrasse voisine. Toutefois, ce pare-vue ne respecte pas la hauteur minimale de 1,90 m imposée par le Code civil lorsqu'on se trouve sur la terrasse haute, en raison de la différence de niveau. En effet, la terrasse présente deux hauteurs distinctes.

Veillez noter qu'un pare-vue, situé à droite de la terrasse sur une longueur de 86 cm et une hauteur de 2 m, est actuellement en place afin d'assurer l'intimité. Dans la version projetée, ce dispositif est maintenu à sa position actuelle.

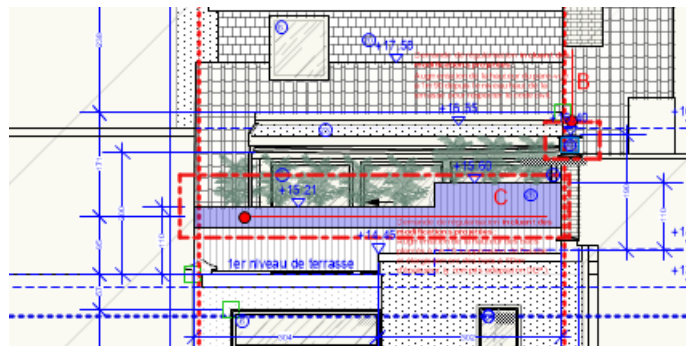
Actuellement, des bacs plantés font office de garde-corps. Toutefois, ces dispositifs ne respectent ni les prescriptions du Règlement Régional d'Urbanisme (RRU), qui impose une hauteur minimale de 1,10 mètre pour les garde-corps, ni les recommandations formulées dans l'avis de la commission de concertation en date du 23/11/2012 (page 7), dans le cadre d'une demande de permis qui a depuis été abrogée faute de suite. Cet avis prévoyait notamment un recul de 60 cm par rapport au bord de la toiture.

Par ailleurs, la présence d'une assise installée derrière les bacs plantés constitue un facteur de risque important en matière de sécurité. Il va donc de soi que l'ensemble de ces éléments sera supprimé, afin de garantir une sécurisation conforme et continue sur tout le périmètre de la terrasse.

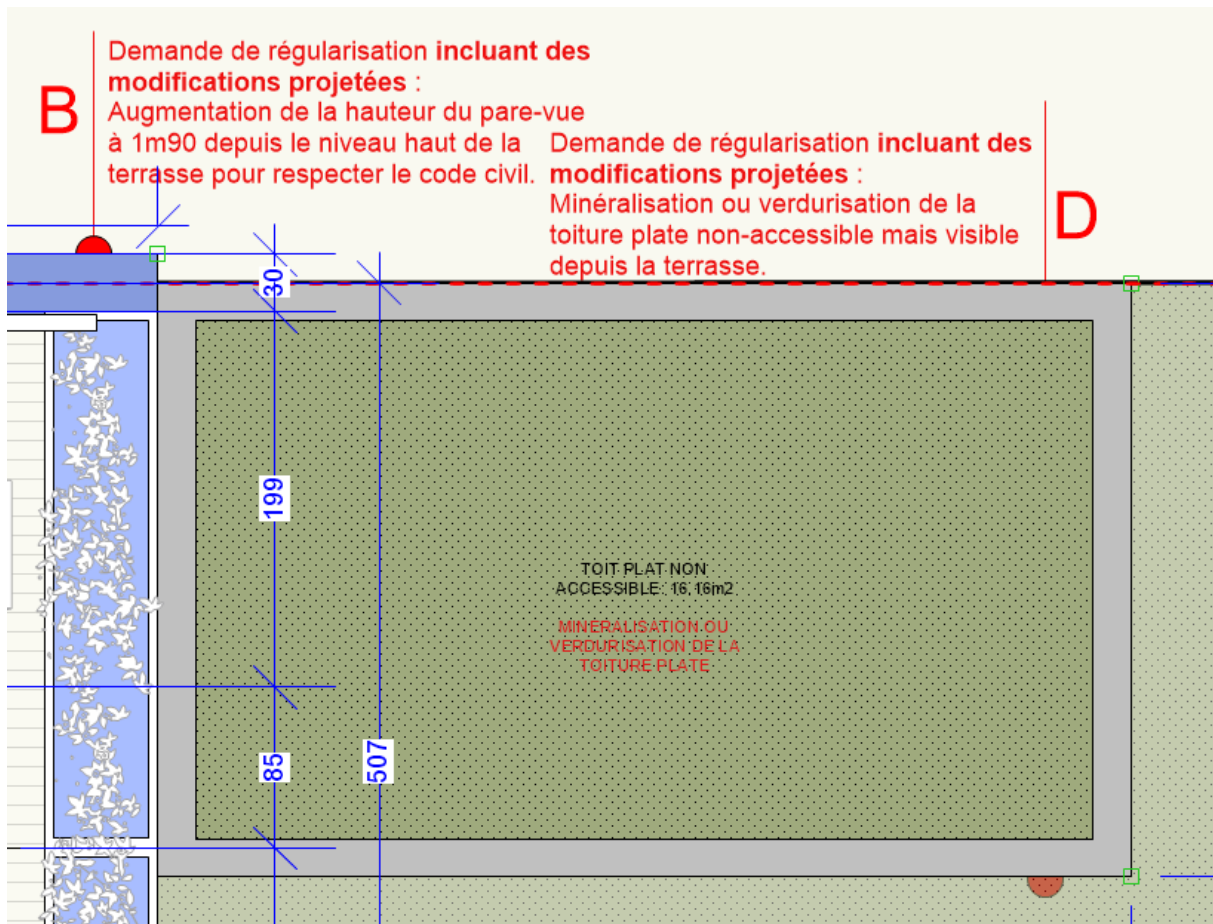
Une demande émise lors de la commission de concertation en date du 23/11/2012 portait sur la mise en œuvre d'une finition esthétique sur l'ensemble de la toiture plate inaccessible, au moyen de végétation, graviers ou galets, dans le but d'assurer une intégration visuelle soignée depuis les vues en hauteur.

Cette recommandation vise non seulement à valoriser l'aspect paysager du bâti, mais également à favoriser une continuité esthétique avec l'environnement immédiat. À cet égard, il convient de noter que le voisin situé au n°5 a déjà procédé à l'aménagement végétalisé de sa propre toiture, contribuant ainsi à l'amélioration du cadre de vie urbain.
