Nos références : 24.683/ WAXWEILLER 6 / OPEN

NOTE EXPLICATIVE : ANNEXE A LA DEMANDE DU PERMIS D'URBANISME**1. DESCRIPTION GÉNÉRALE DE L'ENVIRONNEMENT ET DE L'OBJET DE LA DEMANDE.****a. Situation à l'échelle communale.**

Le bien se situe sur l'avenue Waxweiller 6, à 1070 Anderlecht

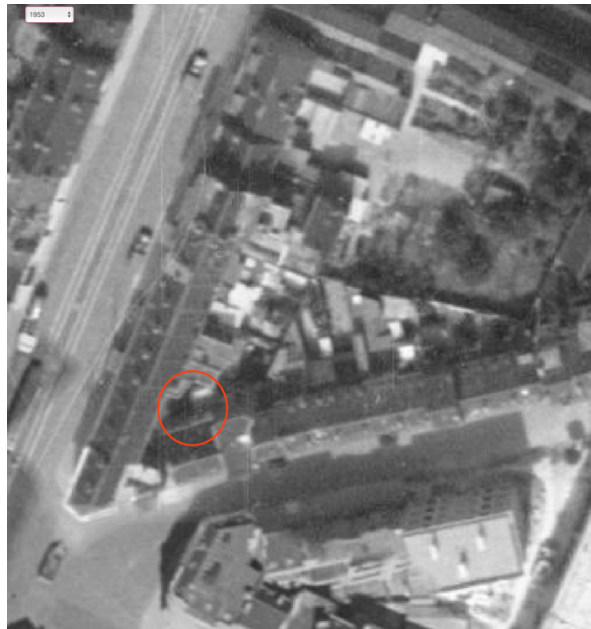
Dans le cadre de la demande le projet déroge en matière de profondeur en raison de l'annexe au rez-de-chaussée. Cette annexe est existante depuis 1953 comme on peut le voir sur la photo aérienne. Malgré la construction de l'annexe sans permis d'urbanisme elle existe depuis 72 ans.

Cette annexe permet d'avoir un logement descent, car la maison est extrêmement petite et cette annexe permet d'aménager une cuisine et dégager le reste du rez-de-chaussée pour le living. Sans l'annexe l'espace de vie avec cuisine ne ferait que 20m², ce qui est en dérogation du RRU. De plus malgré la démolition de l'annexe l'espace extérieur ne permettrait pas d'avoir un jardin de qualité car l'ensemble est enclavé par les annexes des voisins mitoyens qui ont également créés des annexes pour agrandir leurs logements. Ayant été construit comme un ensemble, les maisons ne
