## **NOTE EXPLICATIVE**

Place Saint Lambert 8, 1020 Laeken

### **" Régularisation d'un immeuble de rapport "**

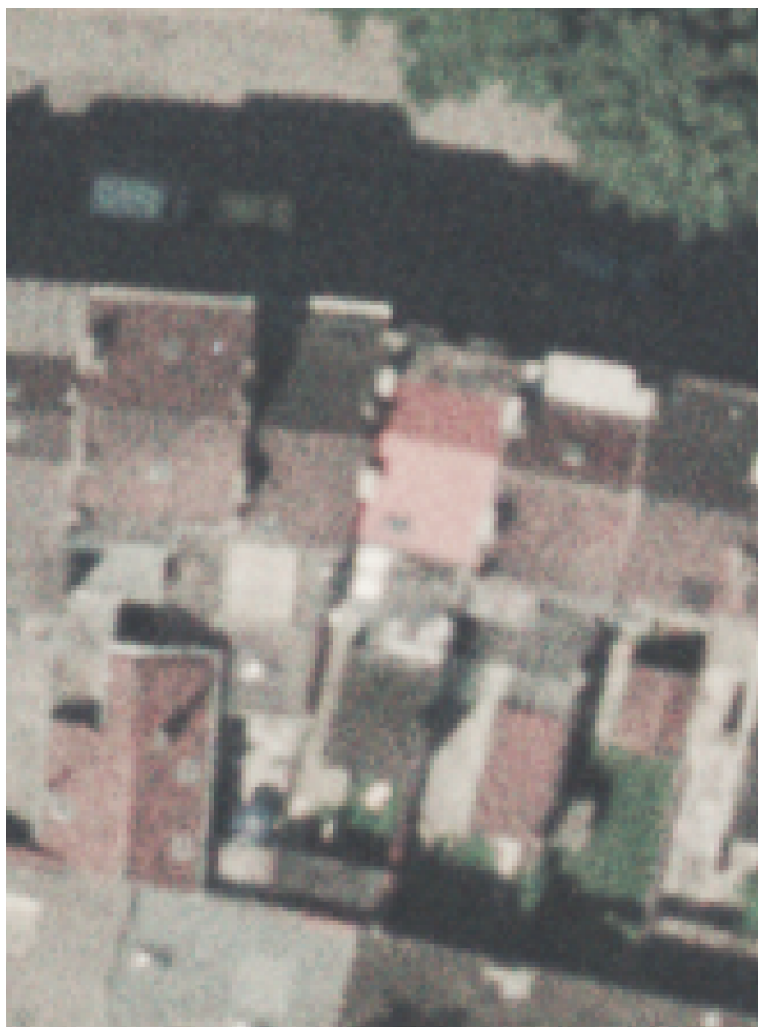
**Bruciel de 1987 :**

- 1) D'après les vues bruciel qui date de 1987, la parcelle a toujours connu un fort pourcentage d'espace imperméable. Il apparaît même qu'une annexe était présente au fond de la parcelle. Ce qui n'est plus le cas actuellement. Aujourd'hui l'espace réellement planté est de 21m<sup>2</sup>.

- 2) D'après les vues bruciel qui date de 1987, la parcelle a toujours connu un fort pourcentage d'espace imperméable. Il apparaît même qu'une annexe était présente au fond de la parcelle. Ce qui n'est plus le cas actuellement. Aujourd'hui l'espace réellement planté est de 21m<sup>2</sup>. La faible présence de détails sur les plans de droit ne permettent pas de savoir réellement comment se matérialisait la zone non bâtie.

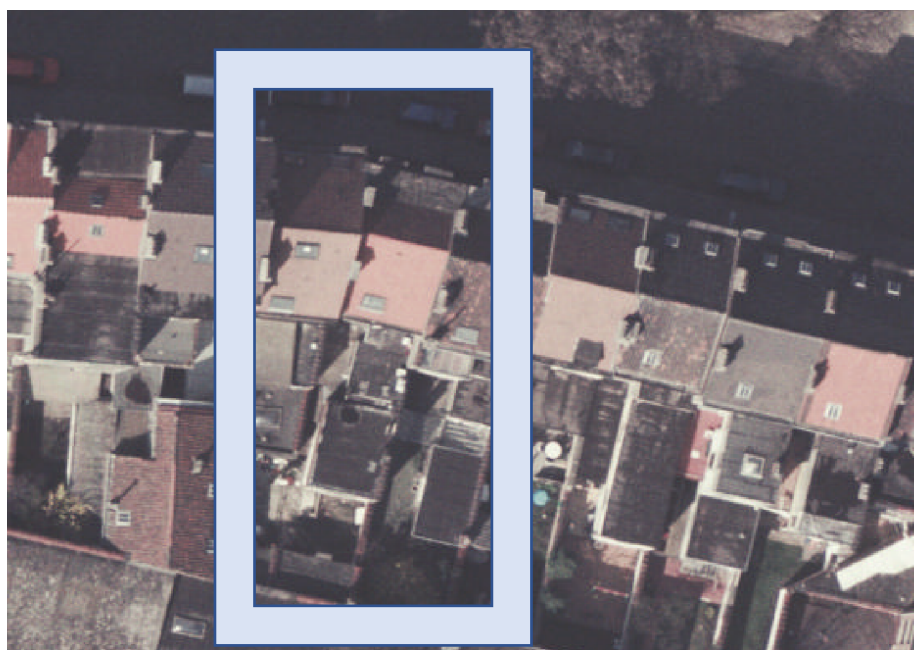
**Bruciel de 1996 :**

- . Transformation de la petite cour intérieure en volume fermé constituant la réserve de l'unité horeca (9m<sup>2</sup>). Ce rebouchage date d'avant 1996 (ci-dessous, la photo bruciel de 1996). Seul un puit de lumière serait rajouté.
