TRANSFORMATION &  
EXTENSION D'UNE  
MAISON UNIFAMILIALE  
Rue Ernest Salu 87,  
1020 Bruxelles

ANNEXE A LA DEMANDE DE PERMIS D'URBANISME - DOCUMENTS DE SYNTHESE

DOSSIER  
ERNEST SALU 87

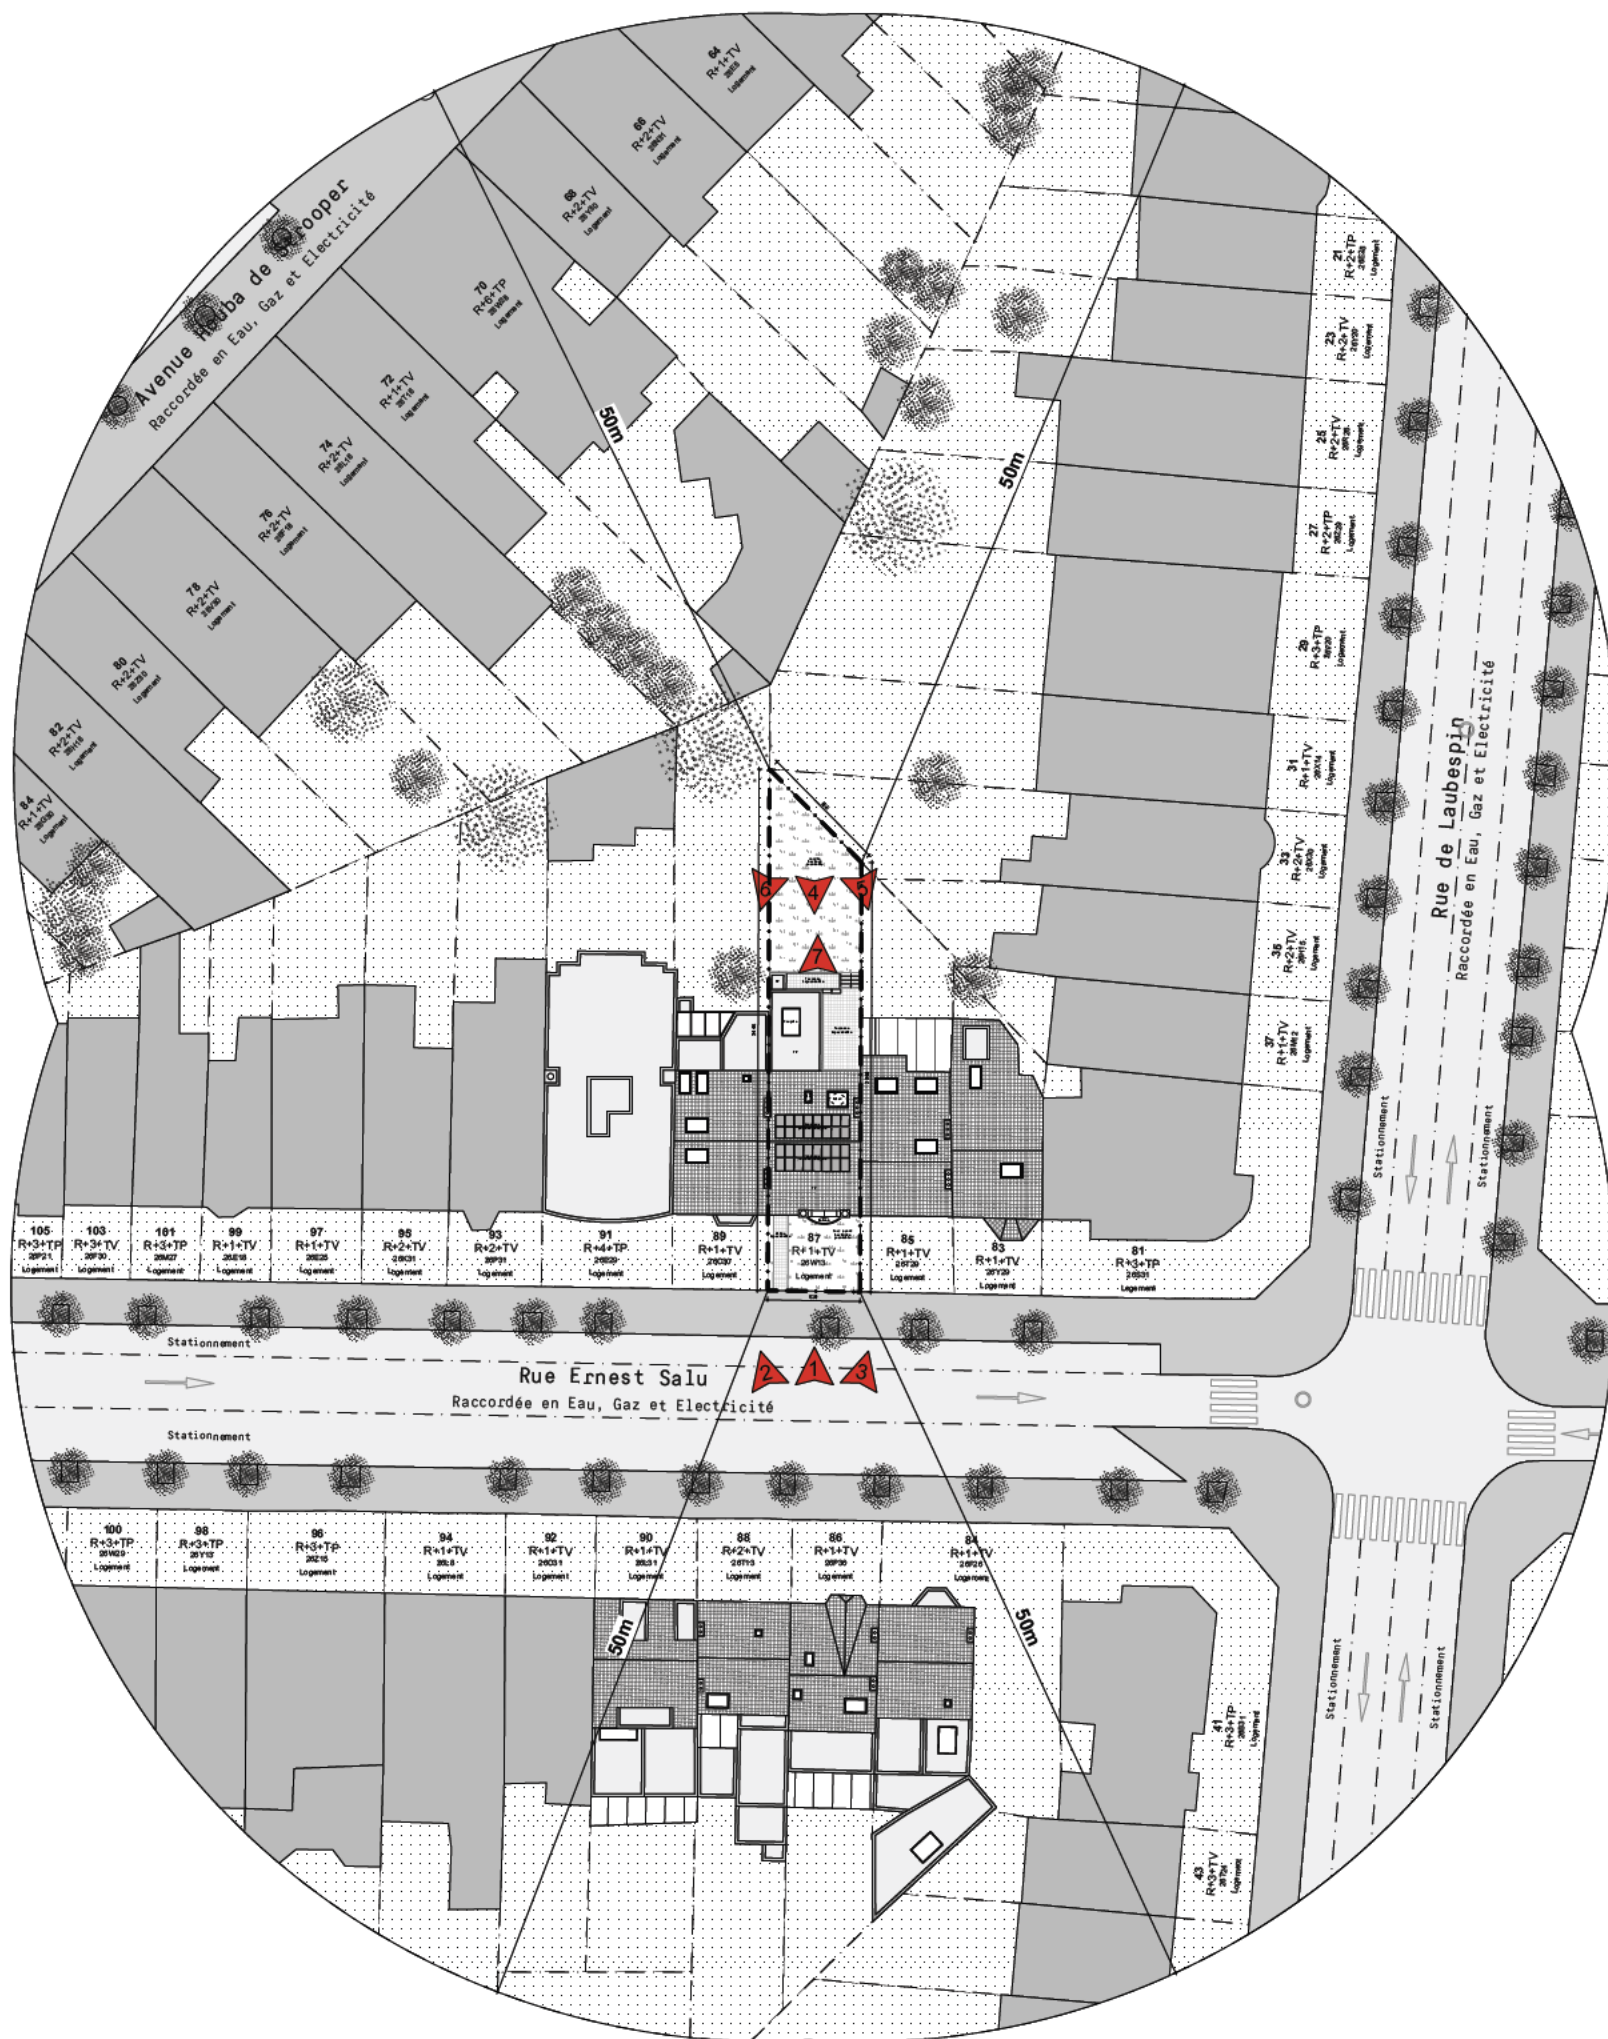
PLAN D'IMPLANTATION

Existant - ECH : 1/500

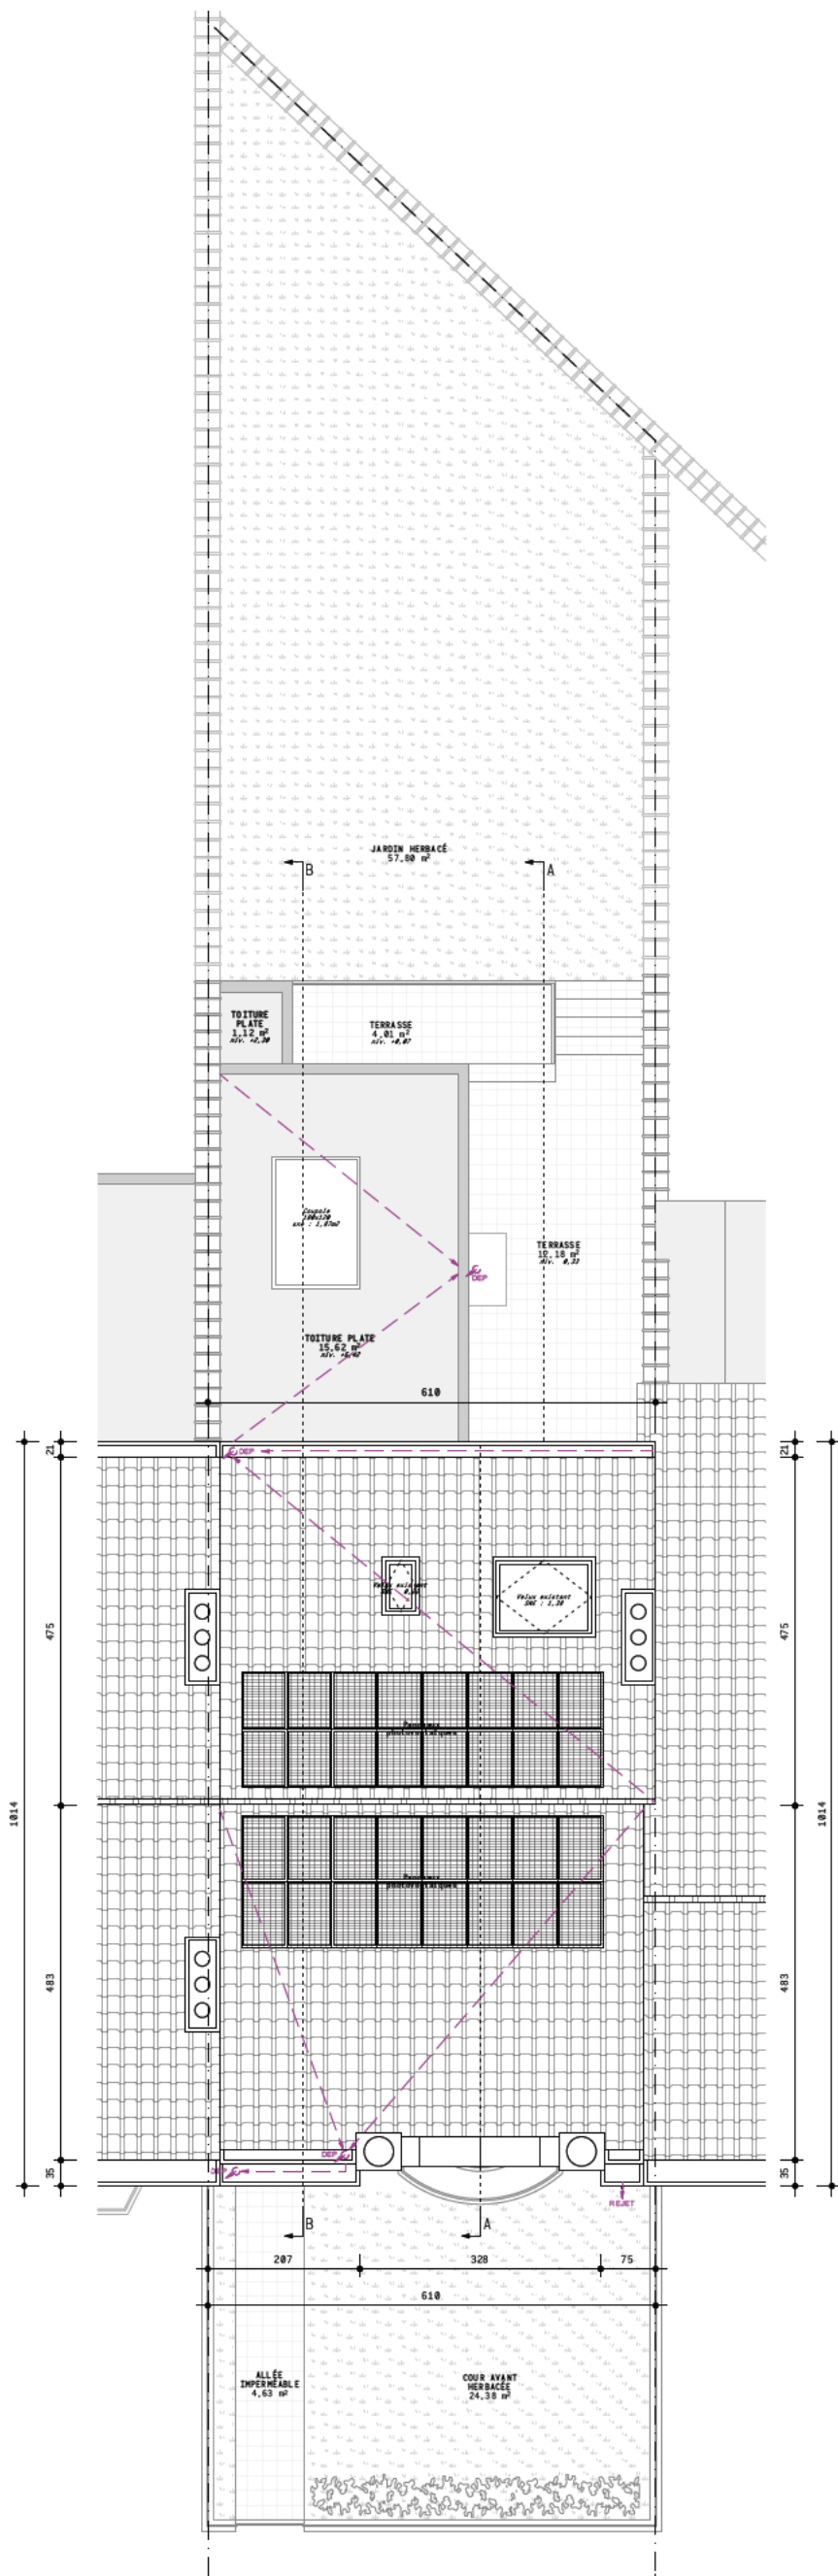
PLAN DE MASSE  
Existant - ECH : 1/100

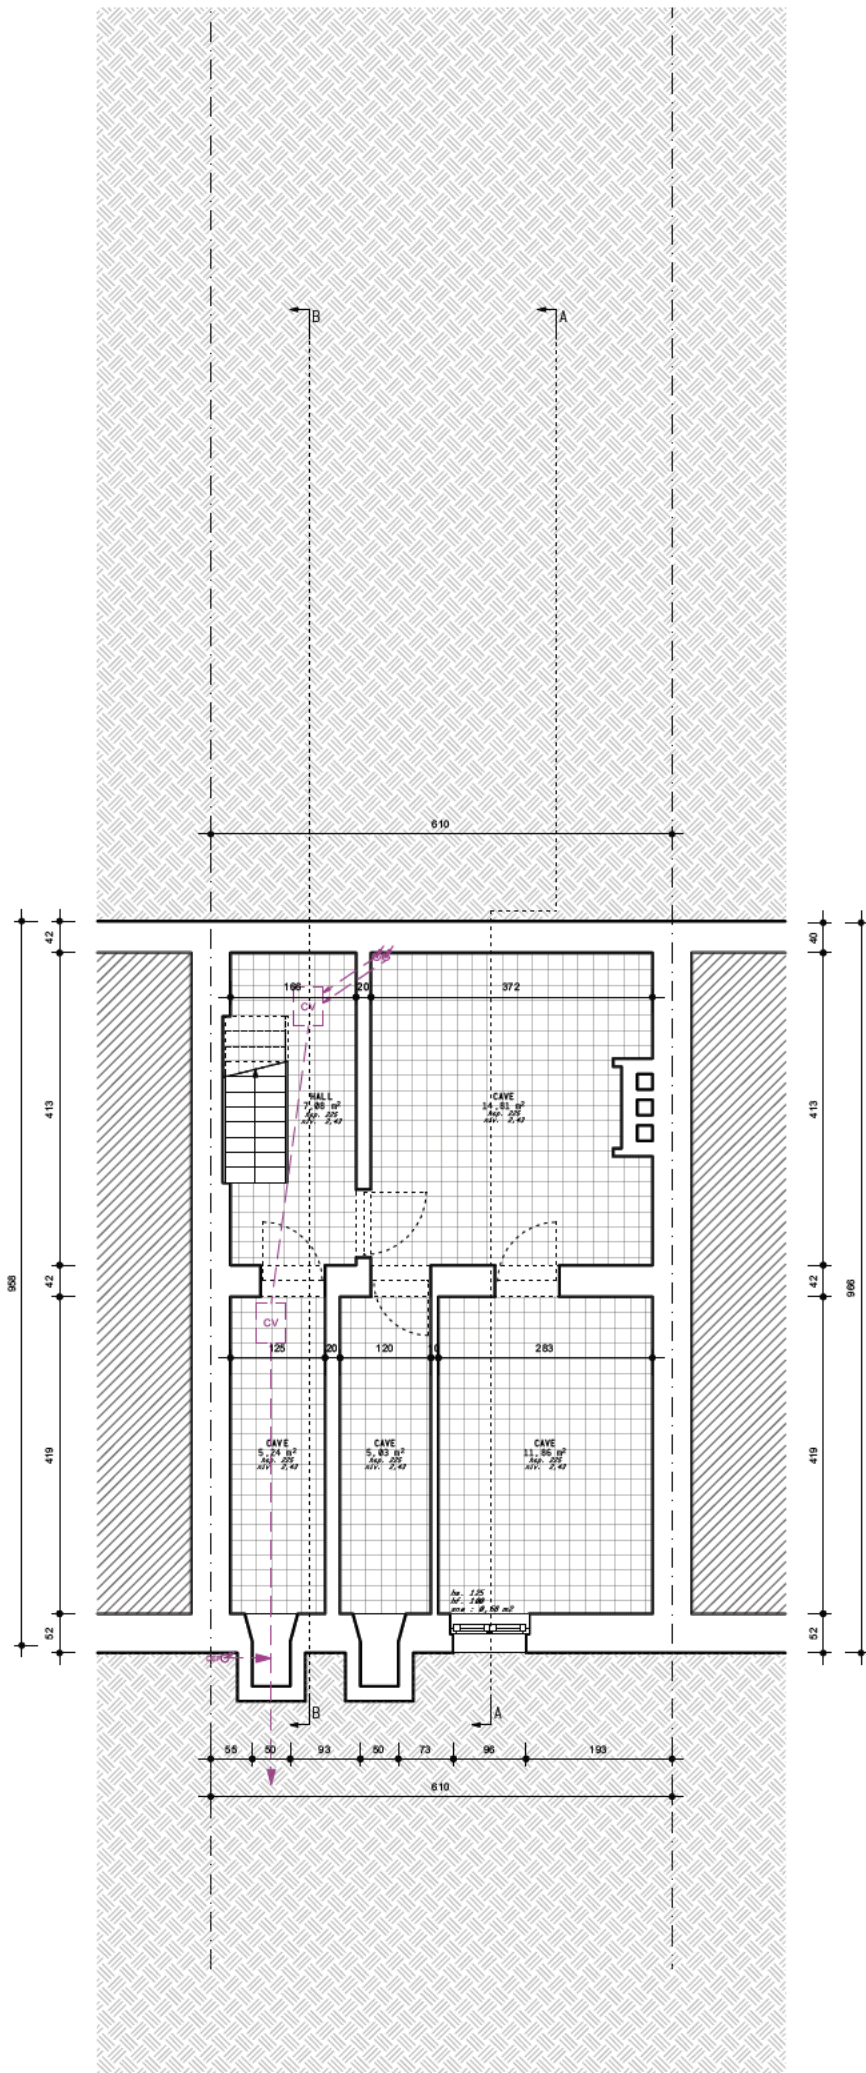
SOUS-SOL  
Existant - ECH : 1/100

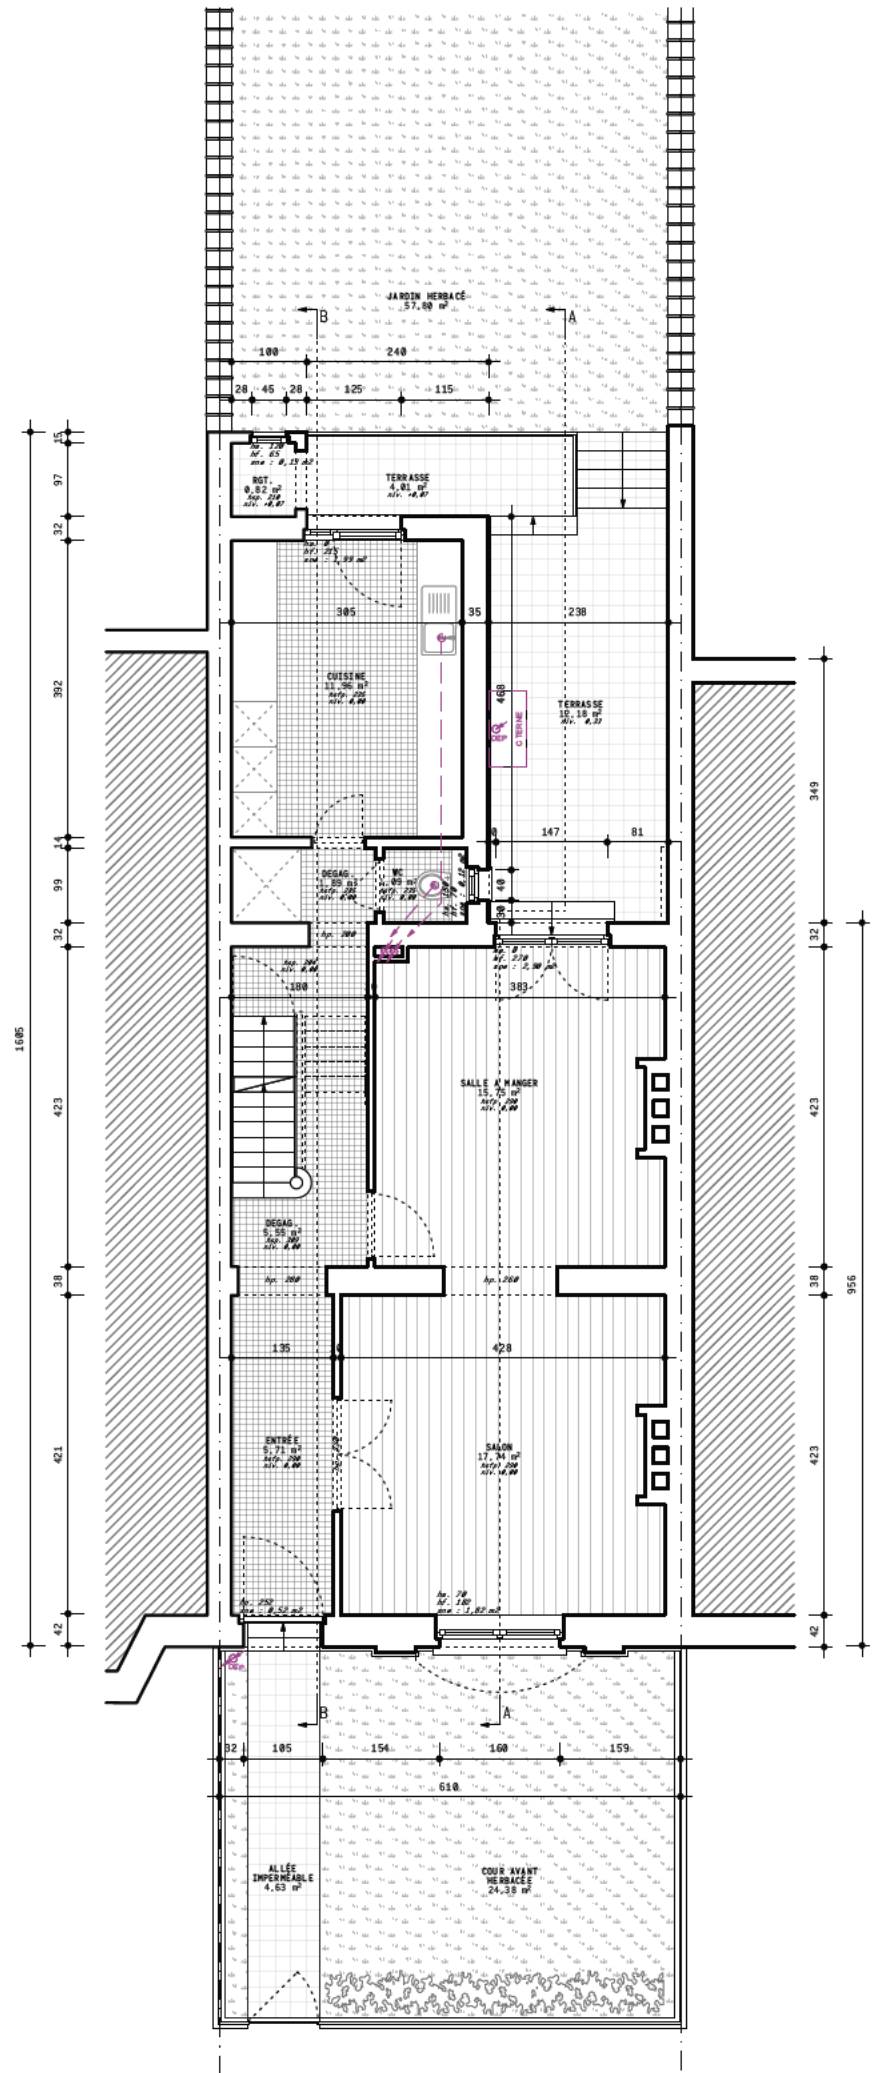
REZ-DE-CHAUSSÉE  
Existant - ECH : 1/100

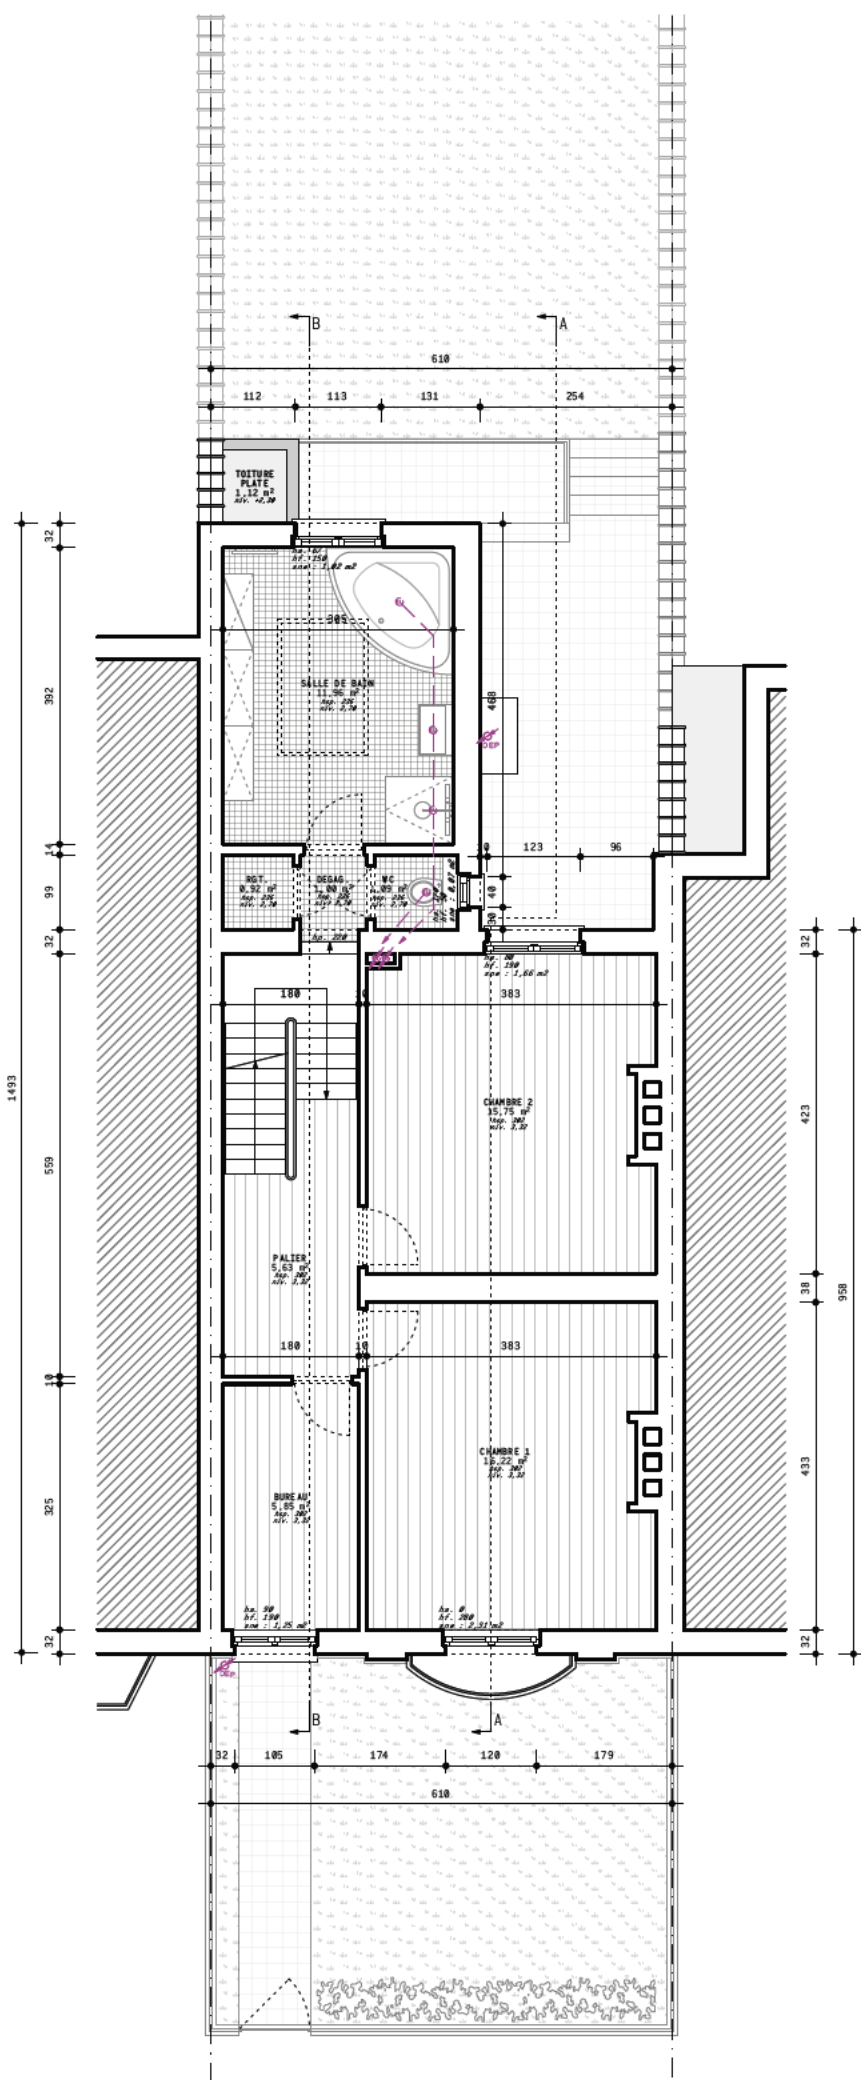
PREMIER ÉTAGE  
Existant - ECH : 1/100

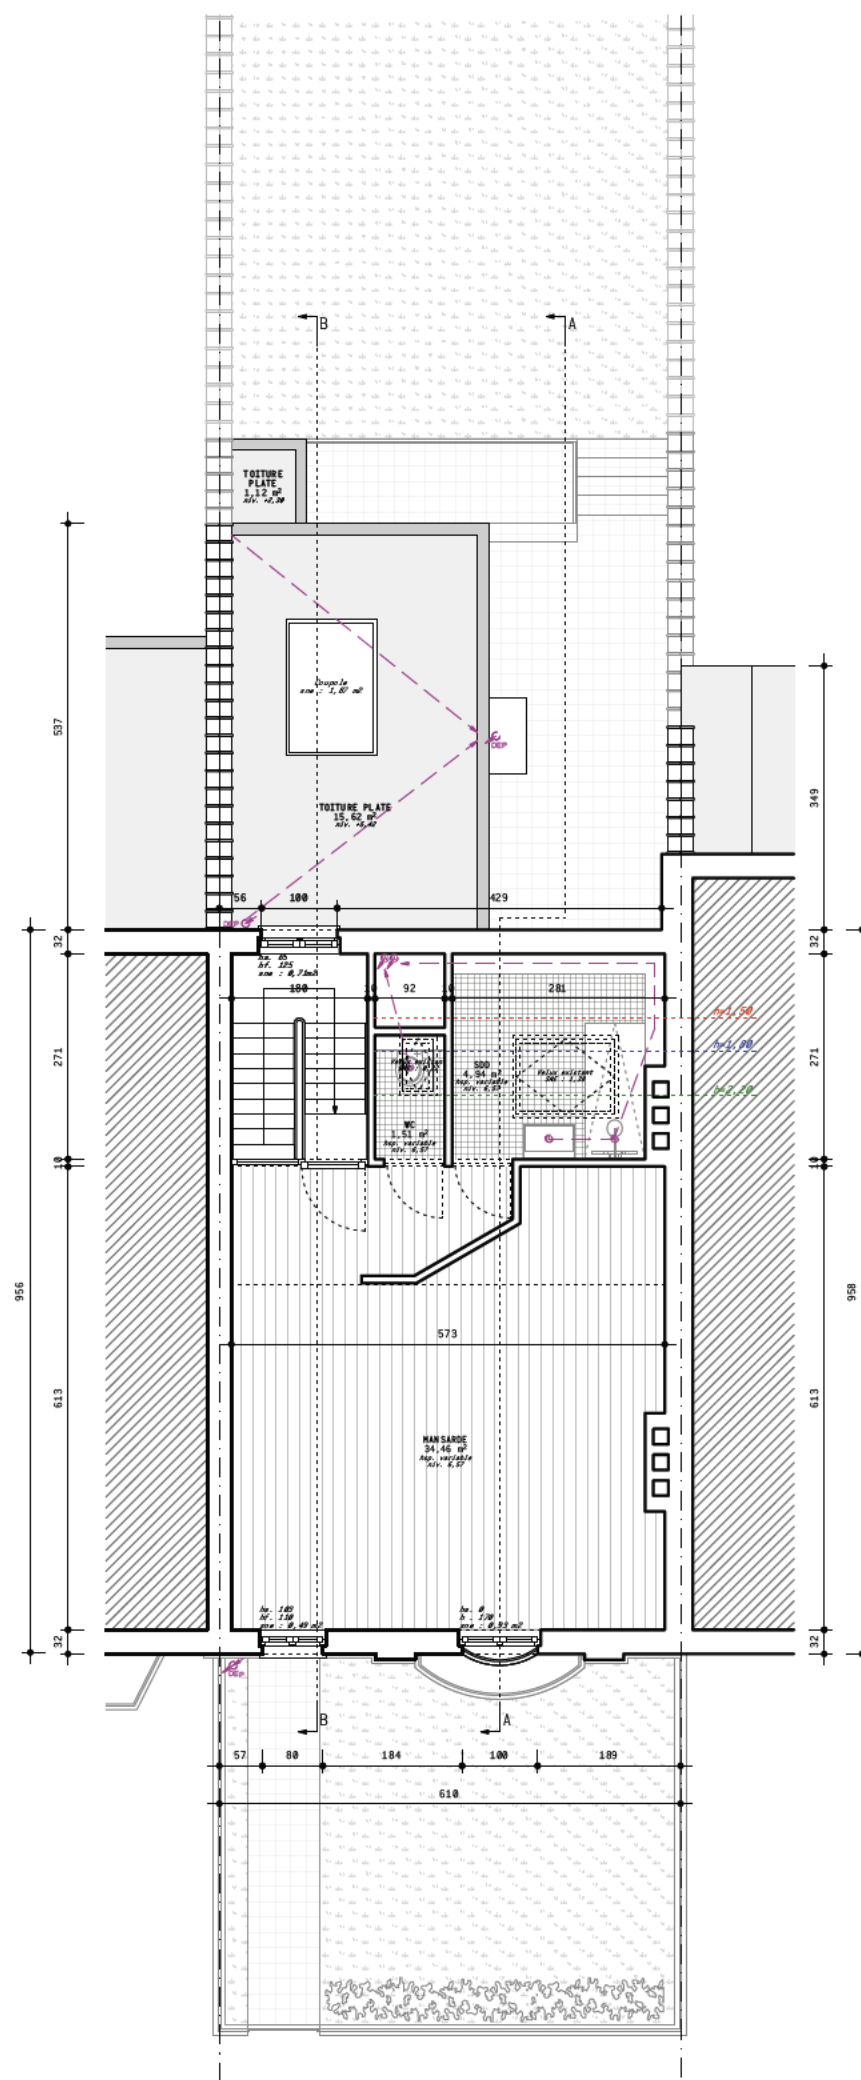
DEUXIÈME ÉTAGE  
Existant - ECH : 1/100

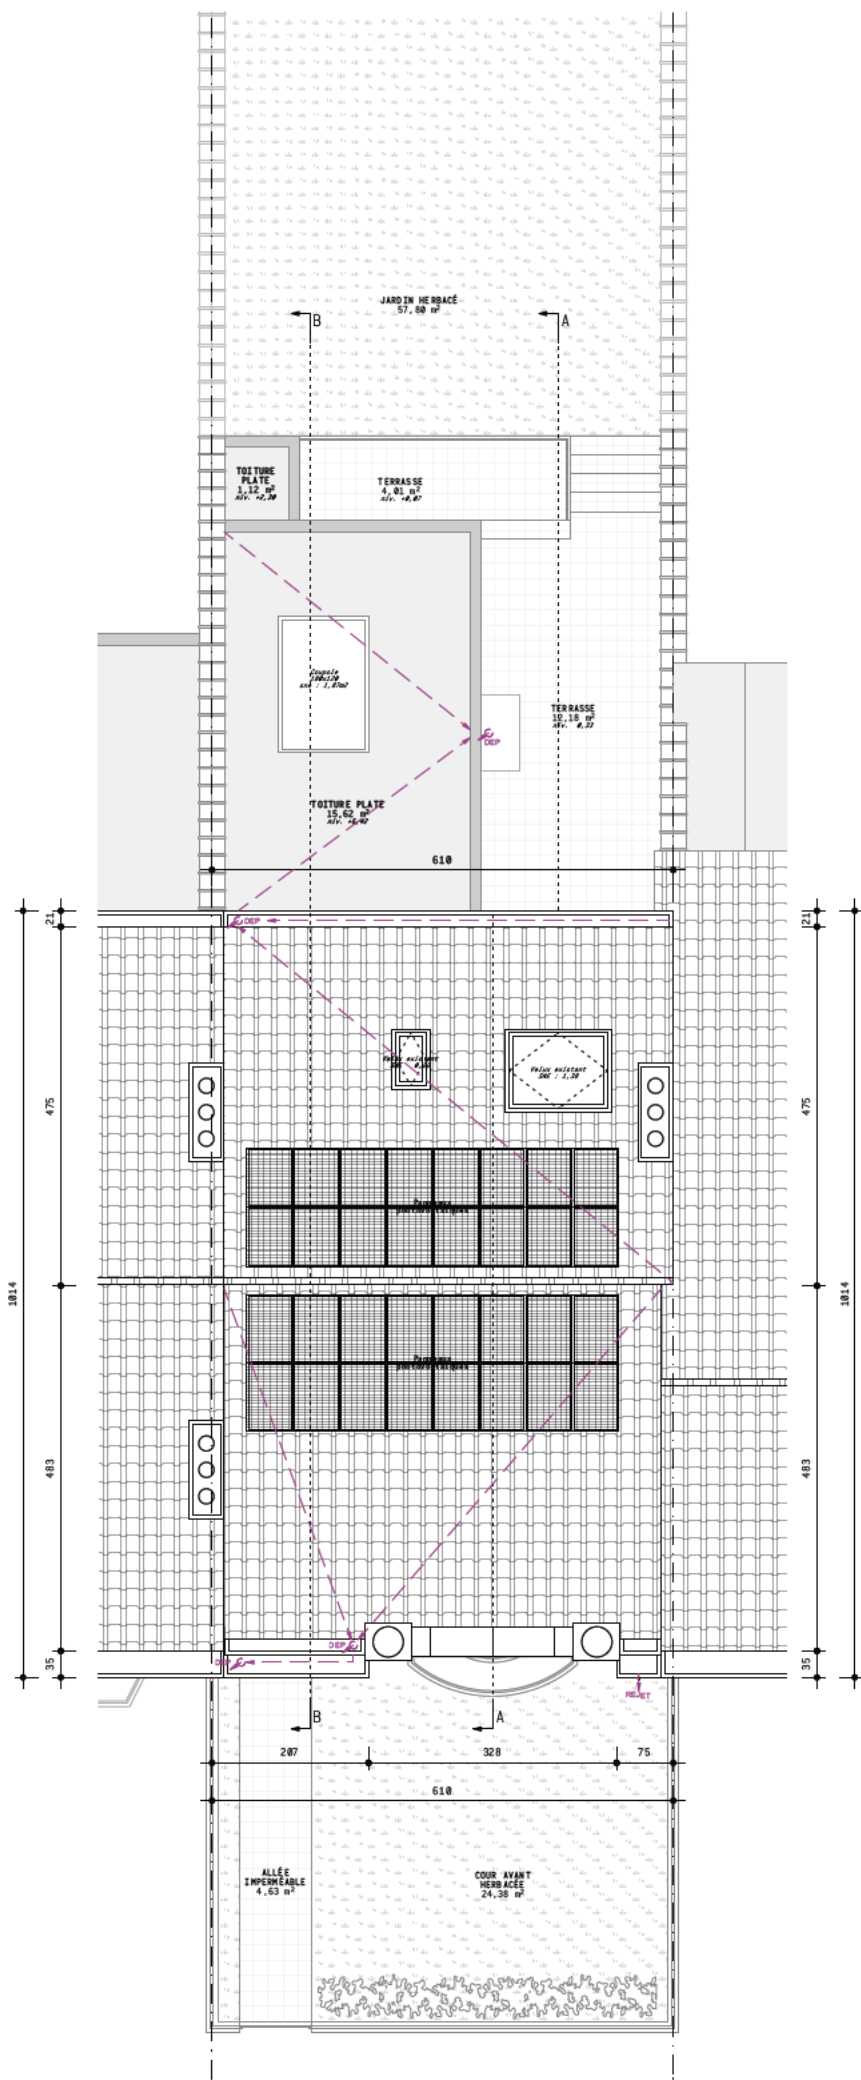
TOITURE  
Existant - ECH : 1/100

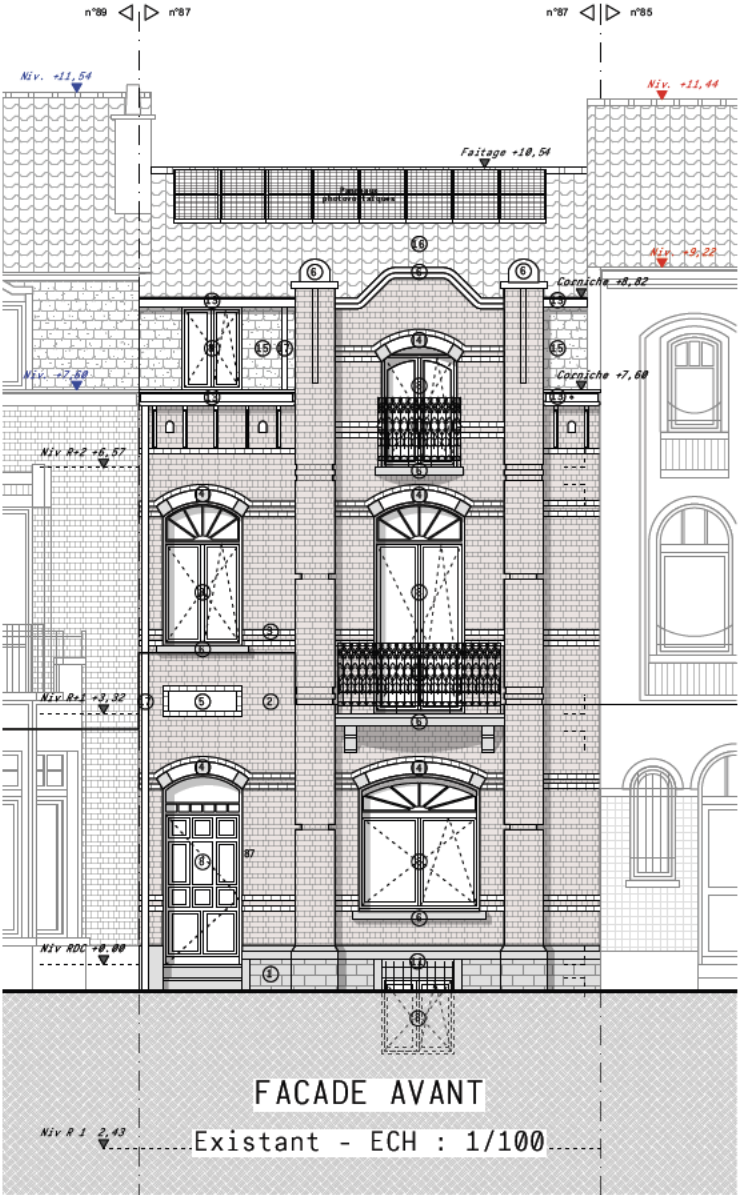
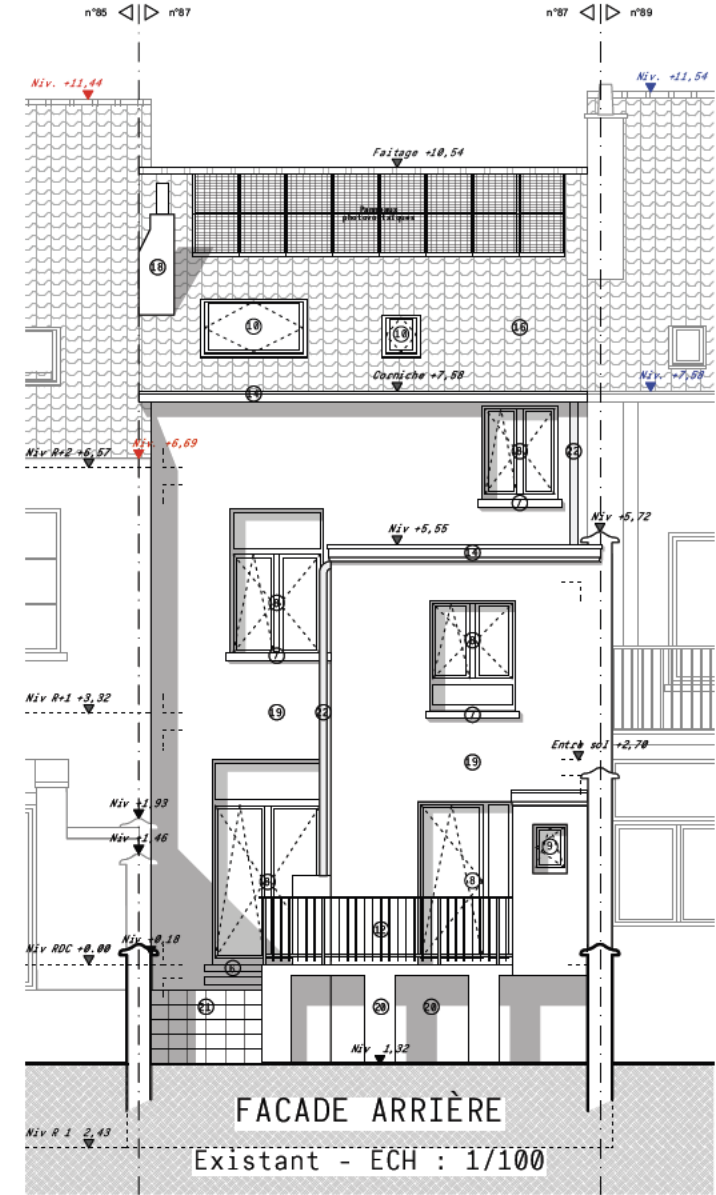
LÉGENDE DES MATÉRIAUX	
MATÉRIAUX	EXISTANT
1.	Soubassement en pierre
2.	Brique de terre cuite teinte rouge
3.	Brique de terre cuite teinte blanche
4.	Linéau arqué en brique et pierre bleue

5.	Fronton décoratif
6.	Seuil / marches / balcon / couvres mur en pierre bleue
7.	Seuil en pierre bleue enduits
8.	Châssis / porte en PVC teinte blanche
9.	Châssis en bois teinte brune

10.	Fenêtre de toit
11.	Ferronnerie teinte noire
12.	Ferronnerie teinte blanche
13.	Corniche en bois teinte sombre
14.	Corniche en PVC teinte blanche
15.	Ardoise

16.	Tuiles teinte flammée
17.	Descente d'eau de pluie métallique teinte grise
18.	Cheminée cimentée teinte grise
19.	Enduit teinte blanche
20.	Soubassement en béton

21.	Carrelage teinte orange
22.	Descente d'eau de pluie en PVC teinte blanche
MATÉRIAUX	PROJETÉ
23.	Nouvel enduit de façade teinte claire
24.	Châssis en aluminium teinte gris moyen

25.	Seuil en aluminium teinte gris moyen
26.	Descente d'eau de pluie en zinc teinte naturelle
27.	Couvertine en zinc teinte naturelle
28.	Ferronnerie teinte gris moyen

29.	Acier laqué teinte gris moyen
30.	Soubassement en béton peint dans une teinte gris moyen

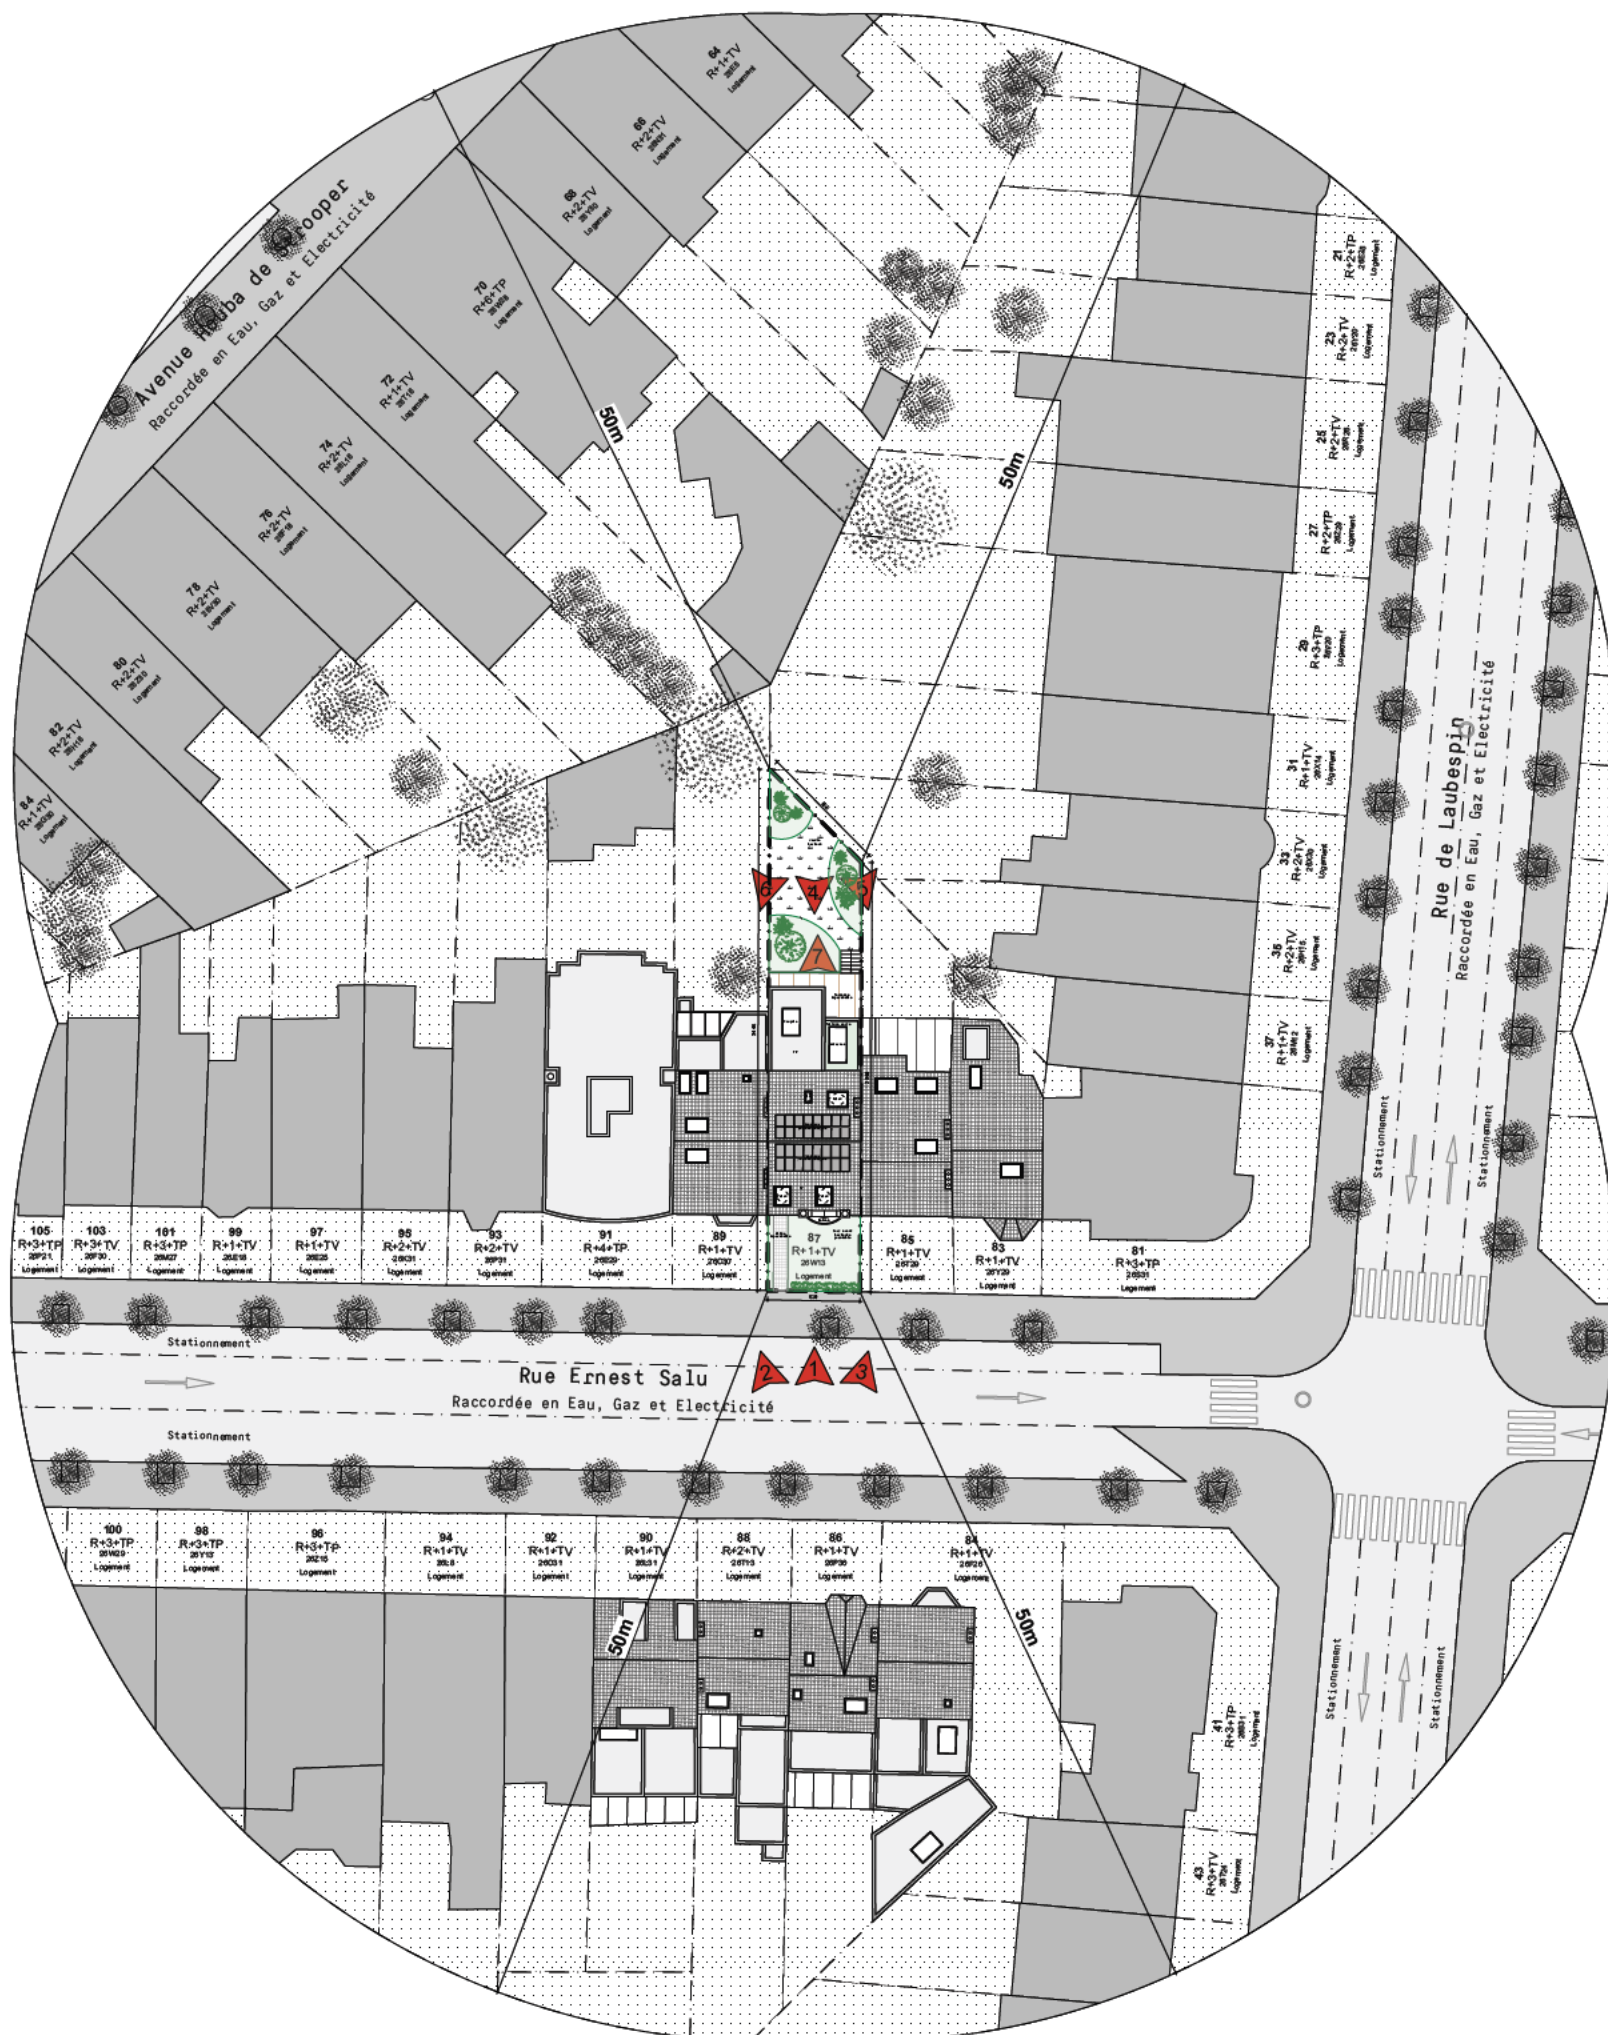
PLAN D'IMPLANTATION

Projeté - ECH : 1/500

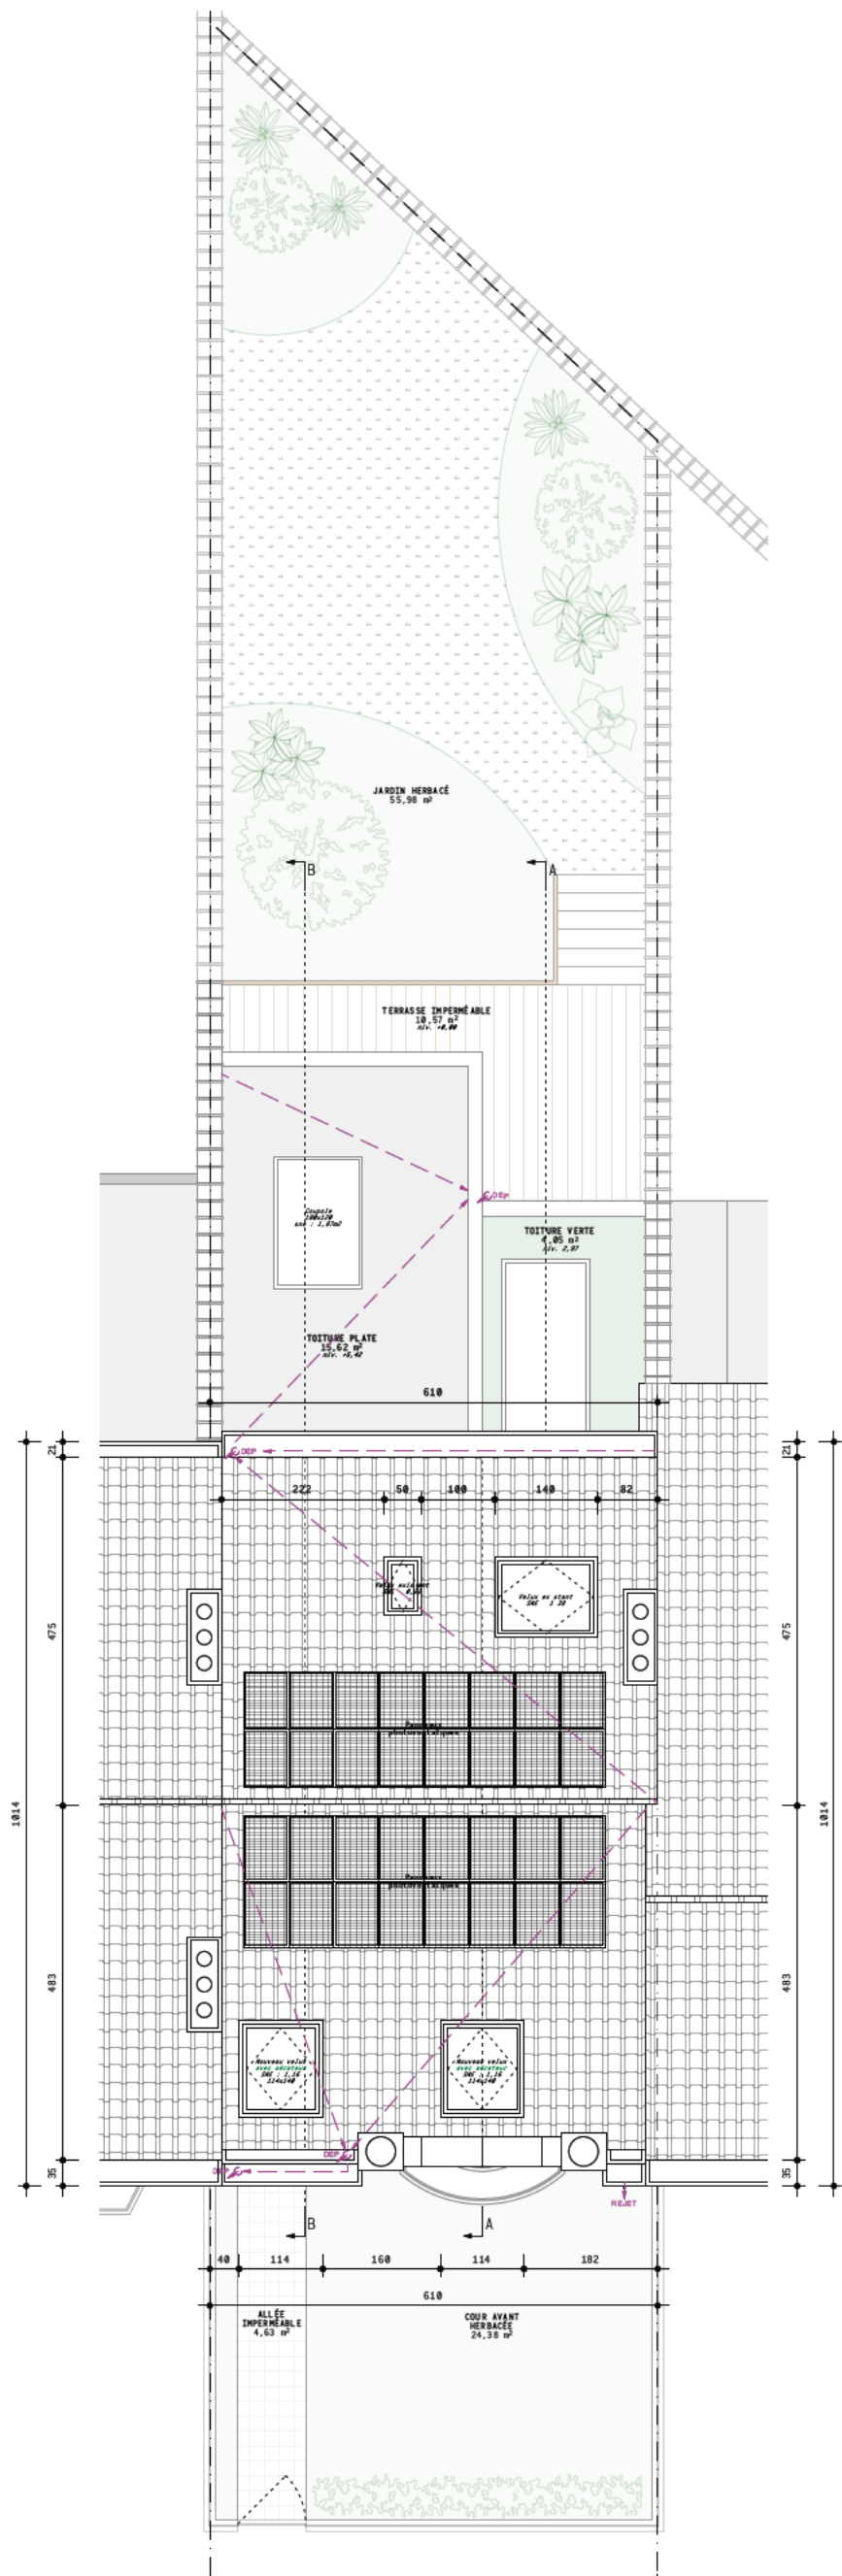
PLAN DE MASSE  
Projeté - ECH : 1/100
