TRANSFORMATION &  
EXTENSION D'UNE  
MAISON UNIFAMILIALE  
Rue Ernest Salu 87,  
1020 Bruxelles

ANNEXE A LA DEMANDE DE PERMIS D'URBANISME - DOCUMENTS DE SYNTHESE

DOSSIER  
ERNEST SALU 87

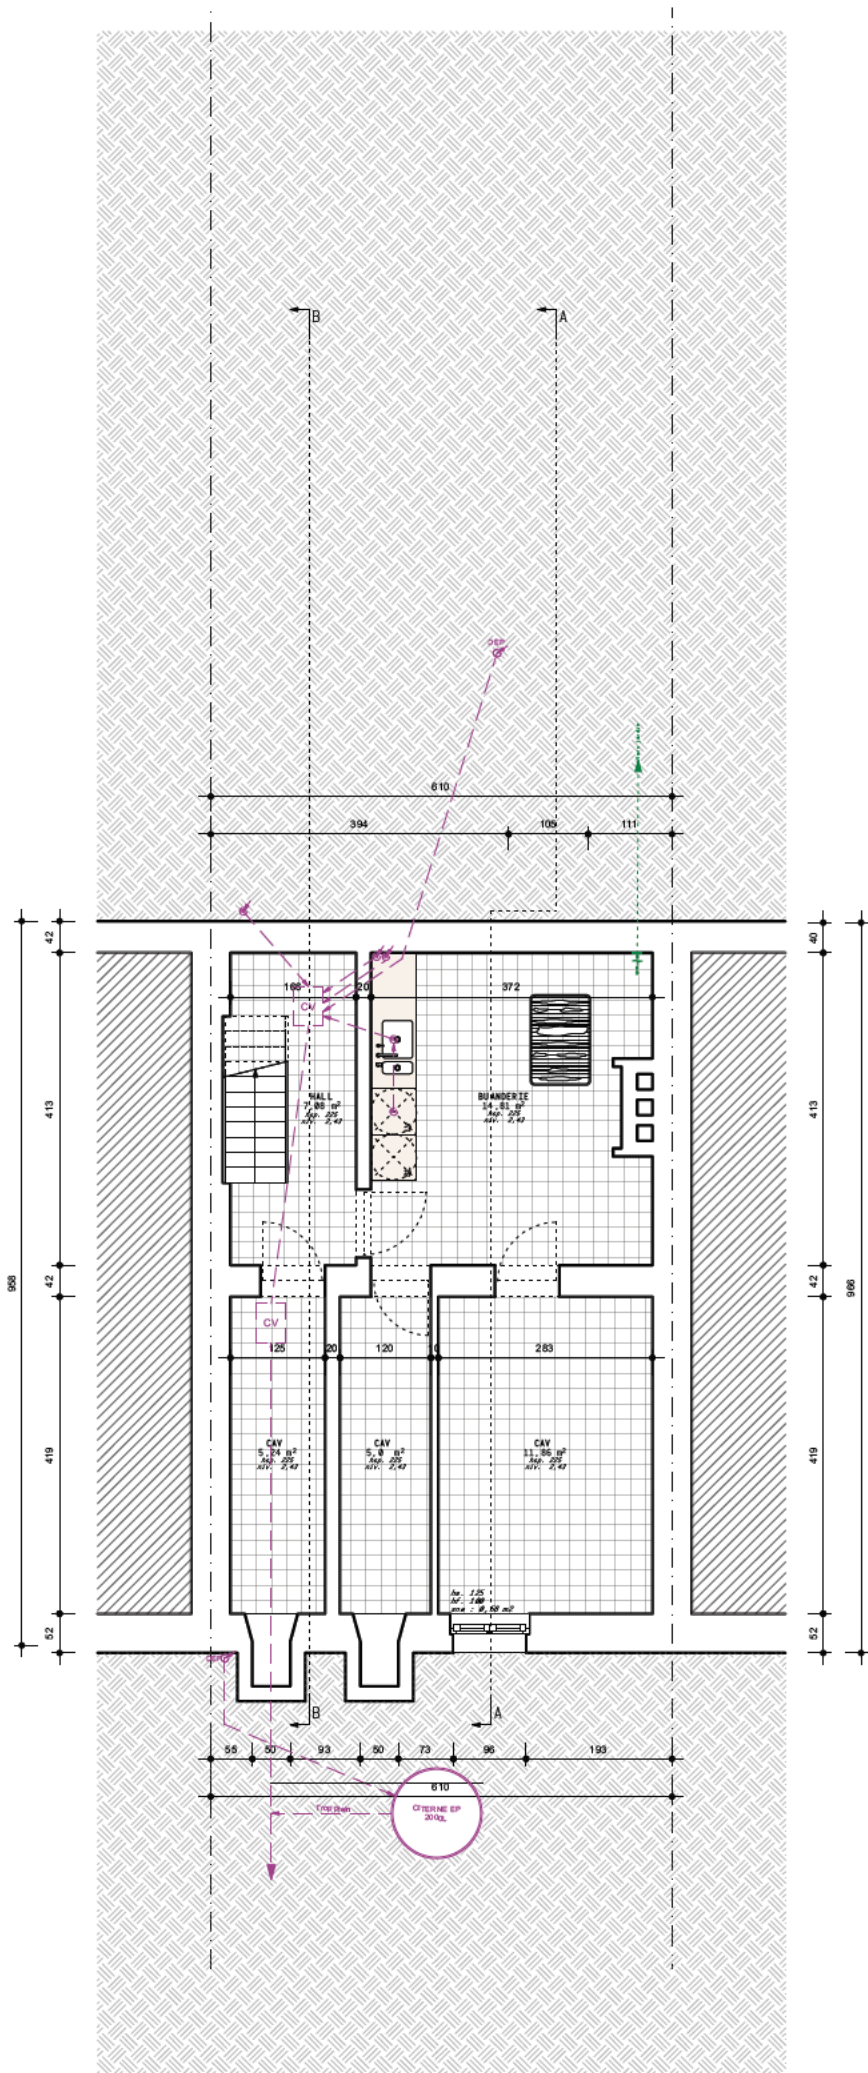
SOUS-SOL  
Projeté - ECH : 1/100

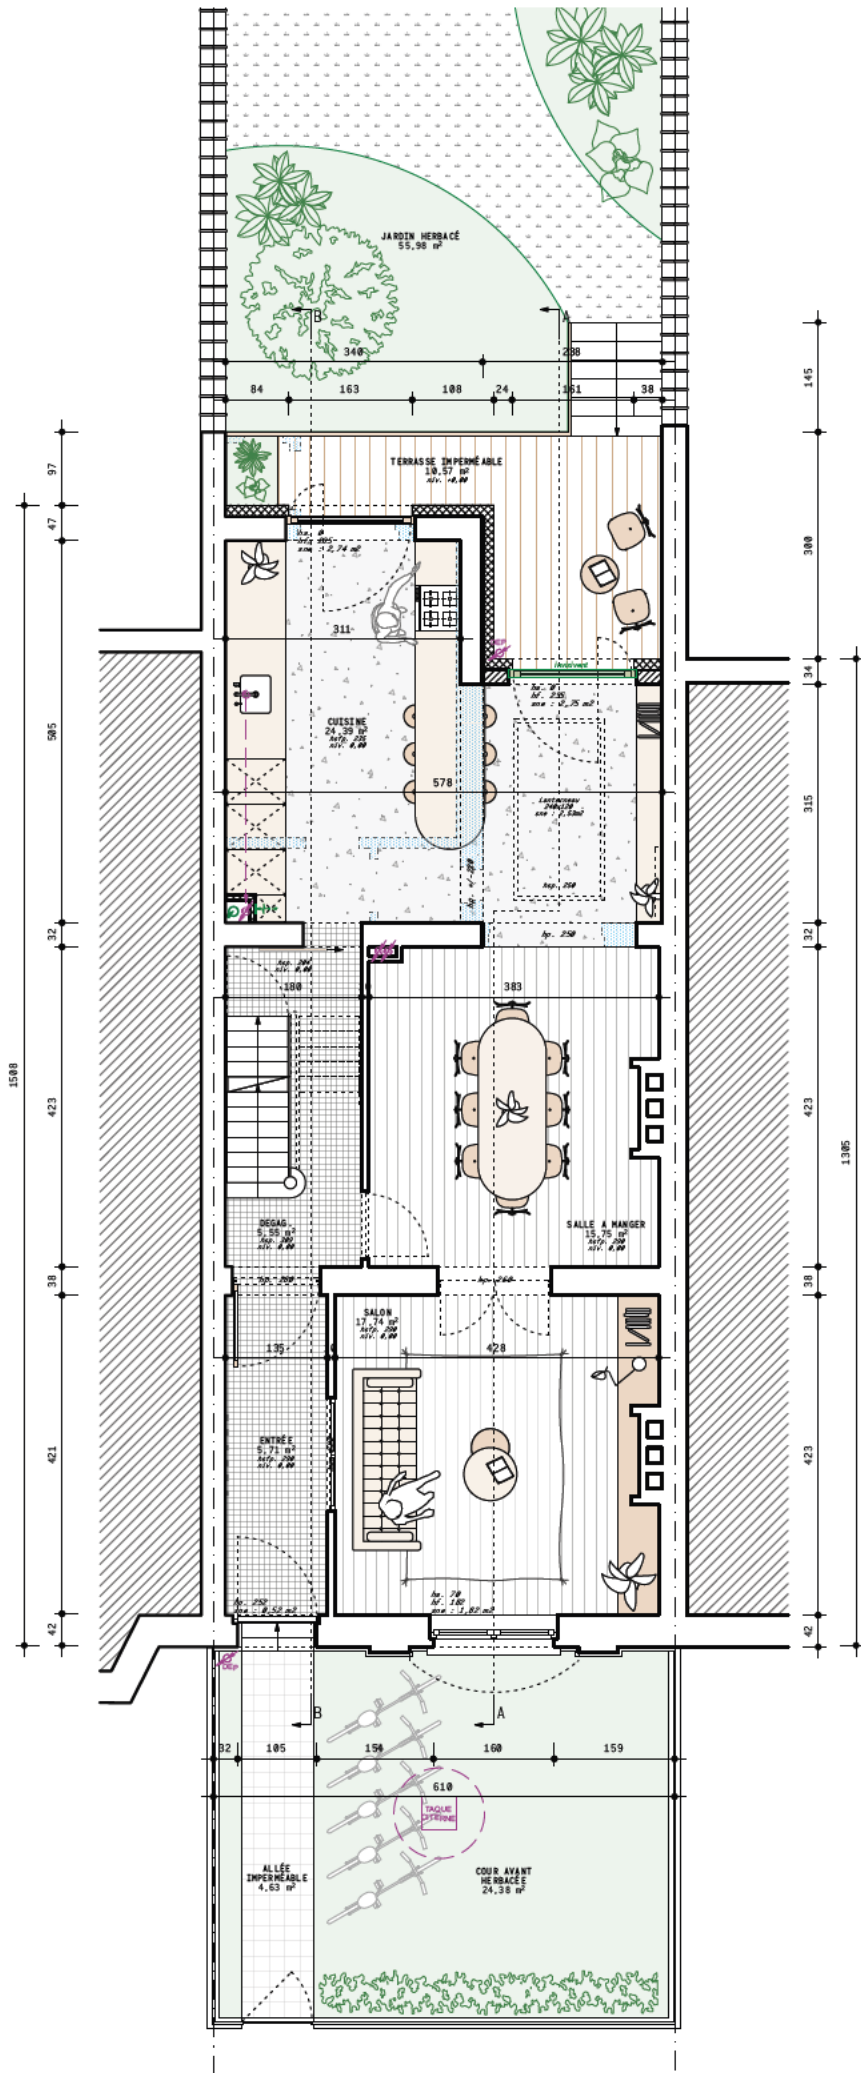
REZ-DE-CHAUSSÉE  
Projeté - ECH : 1/100

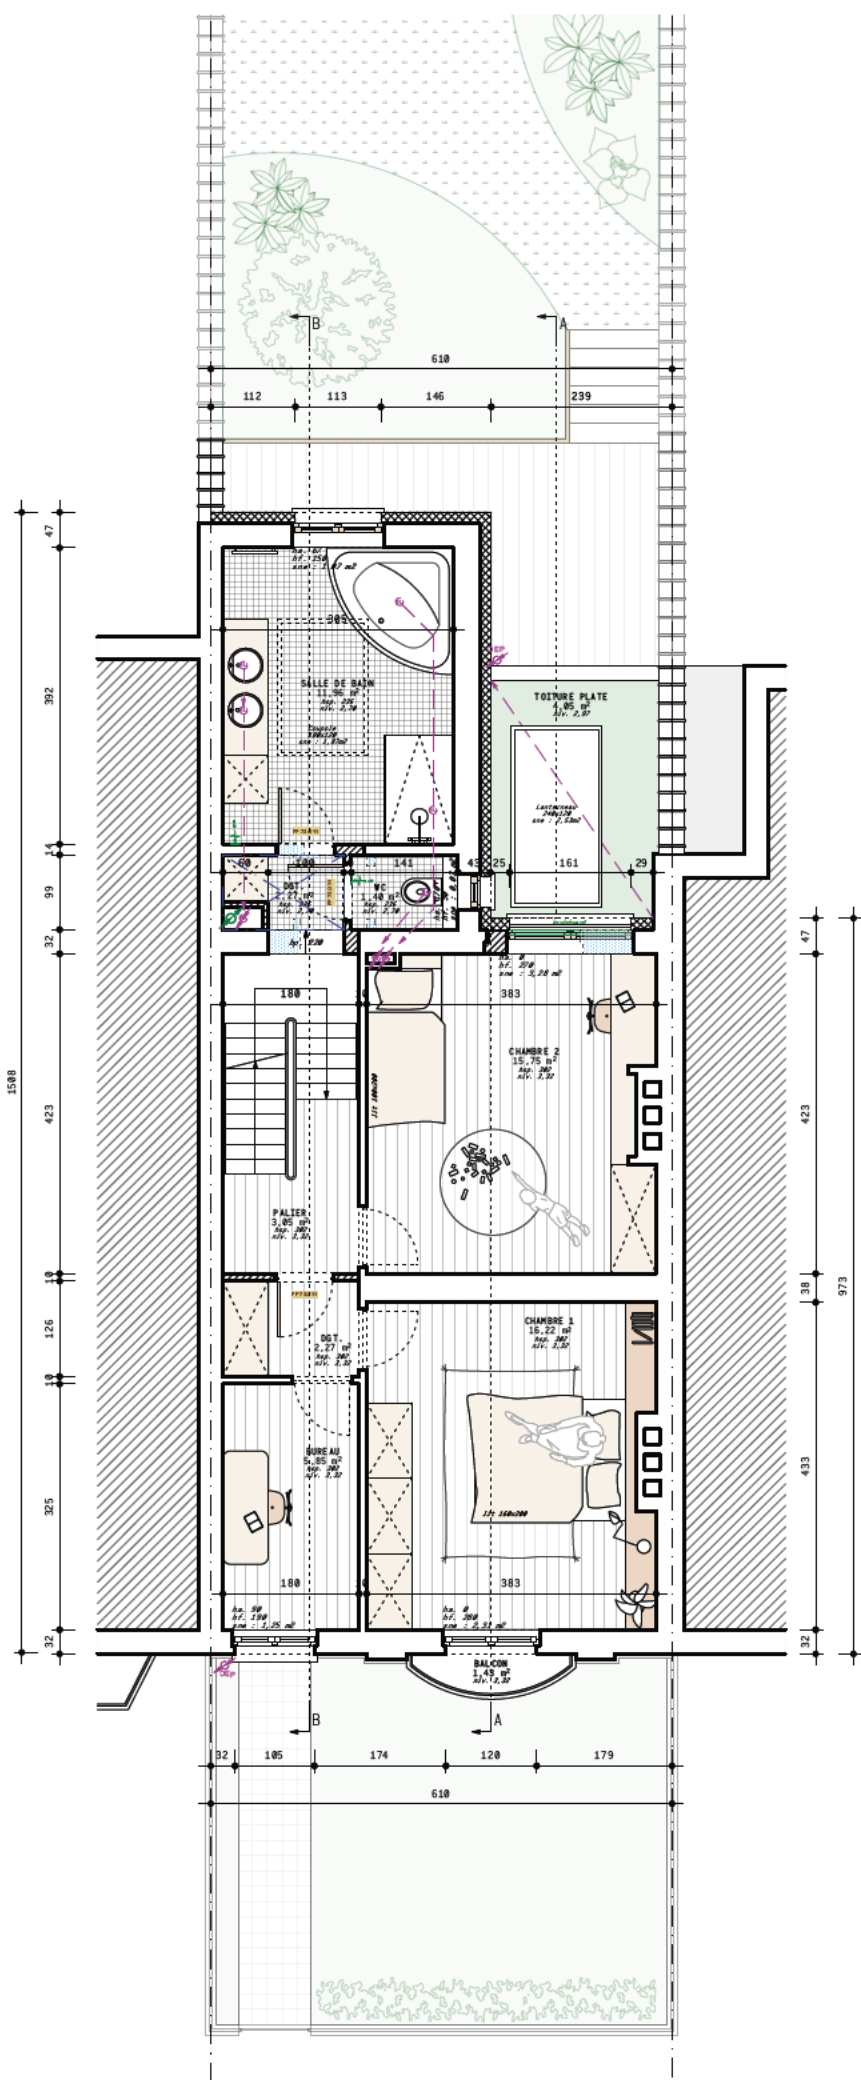
PREMIER ÉTAGE  
Projeté - ECH : 1/100

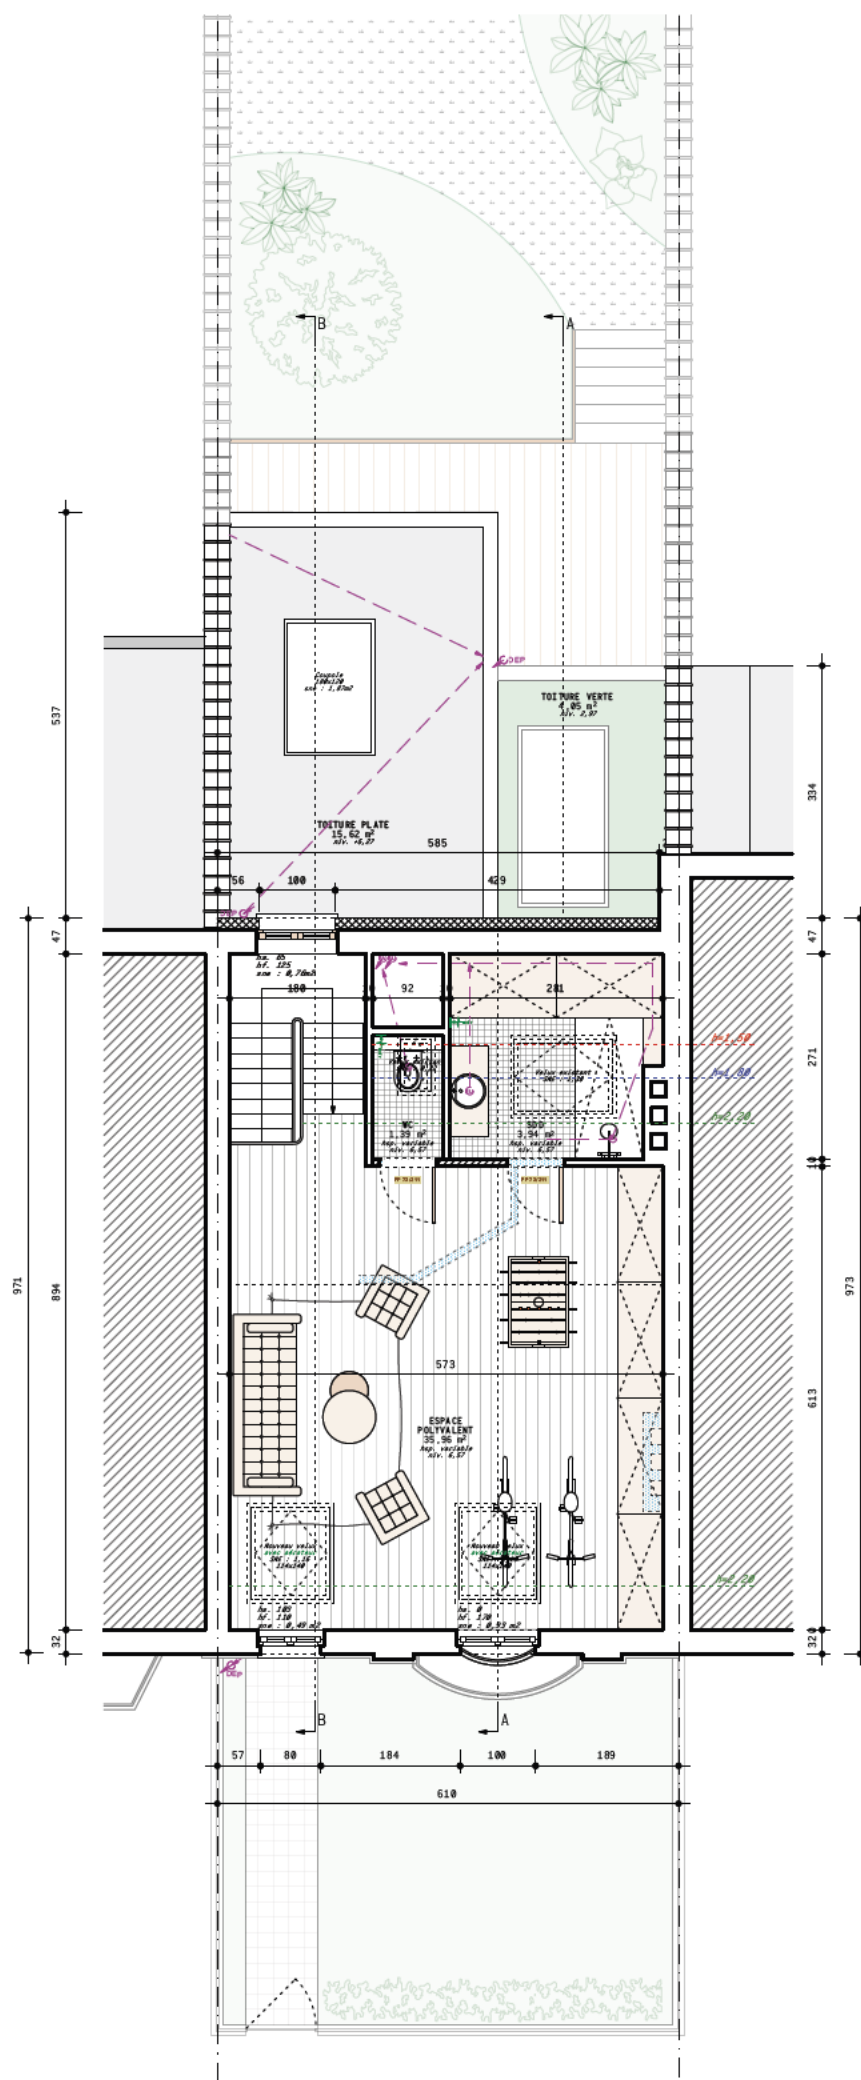
DEUXIÈME ÉTAGE  
Projeté - ECH : 1/100

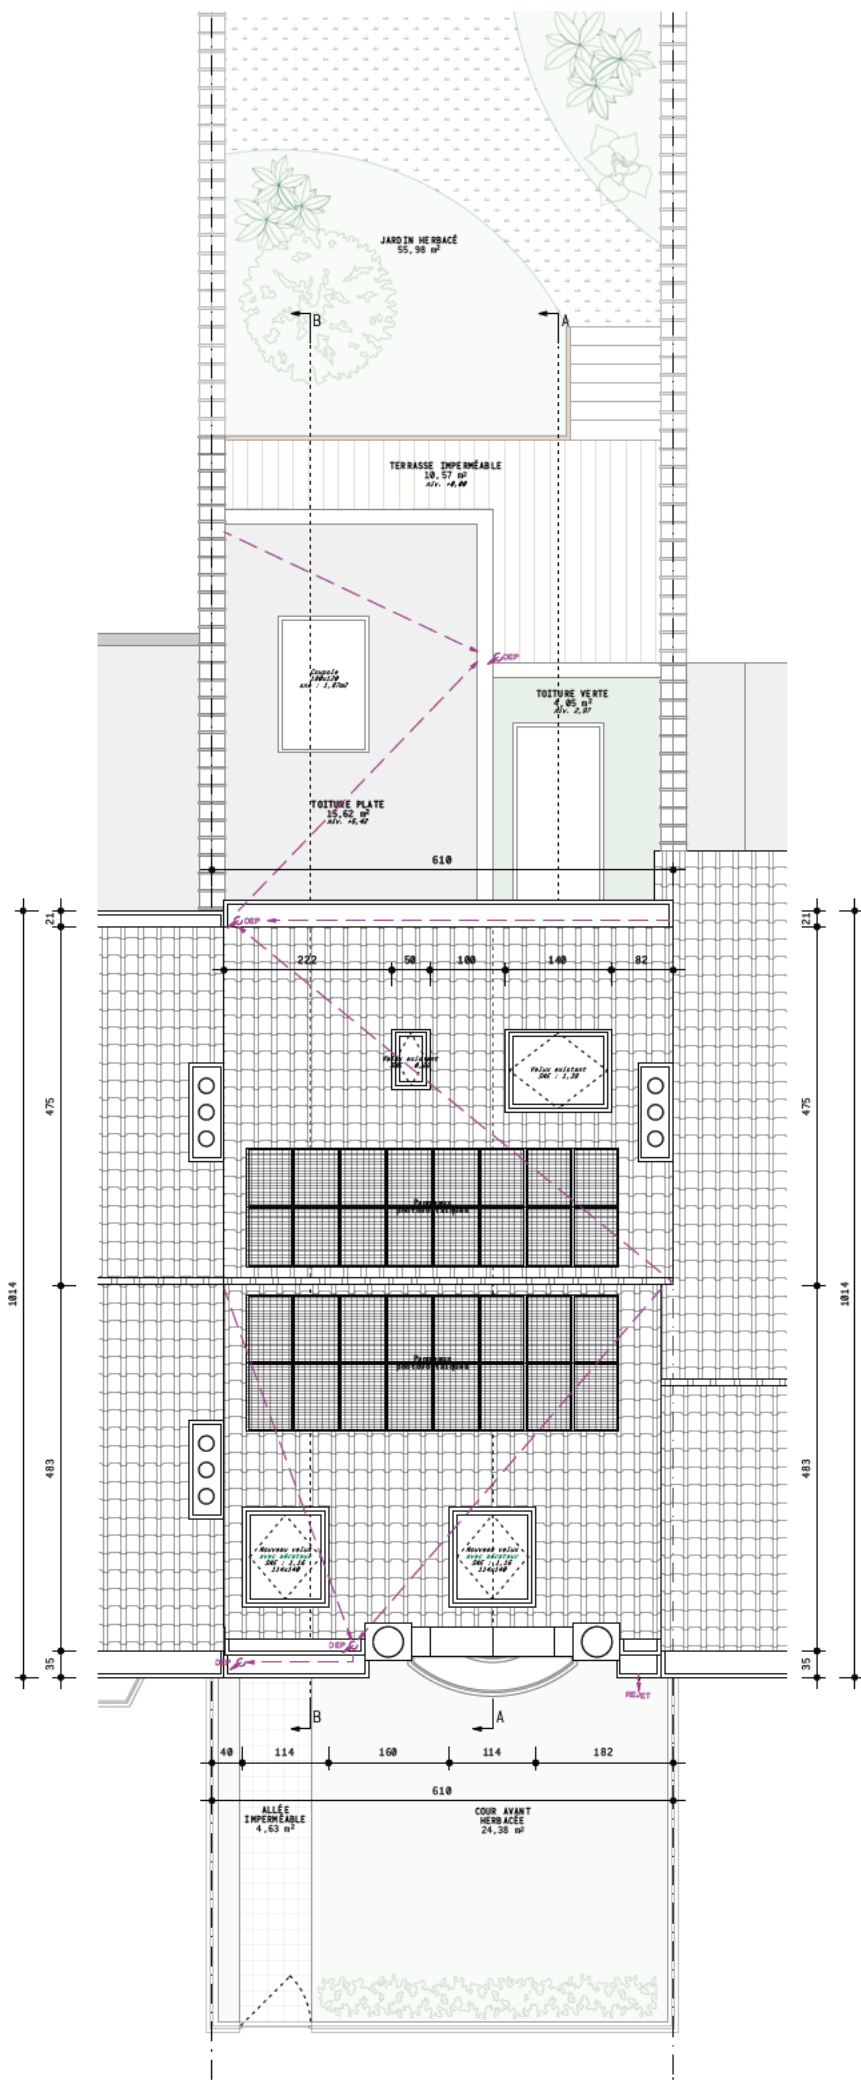
TOITURE  
Projeté - ECH : 1/100

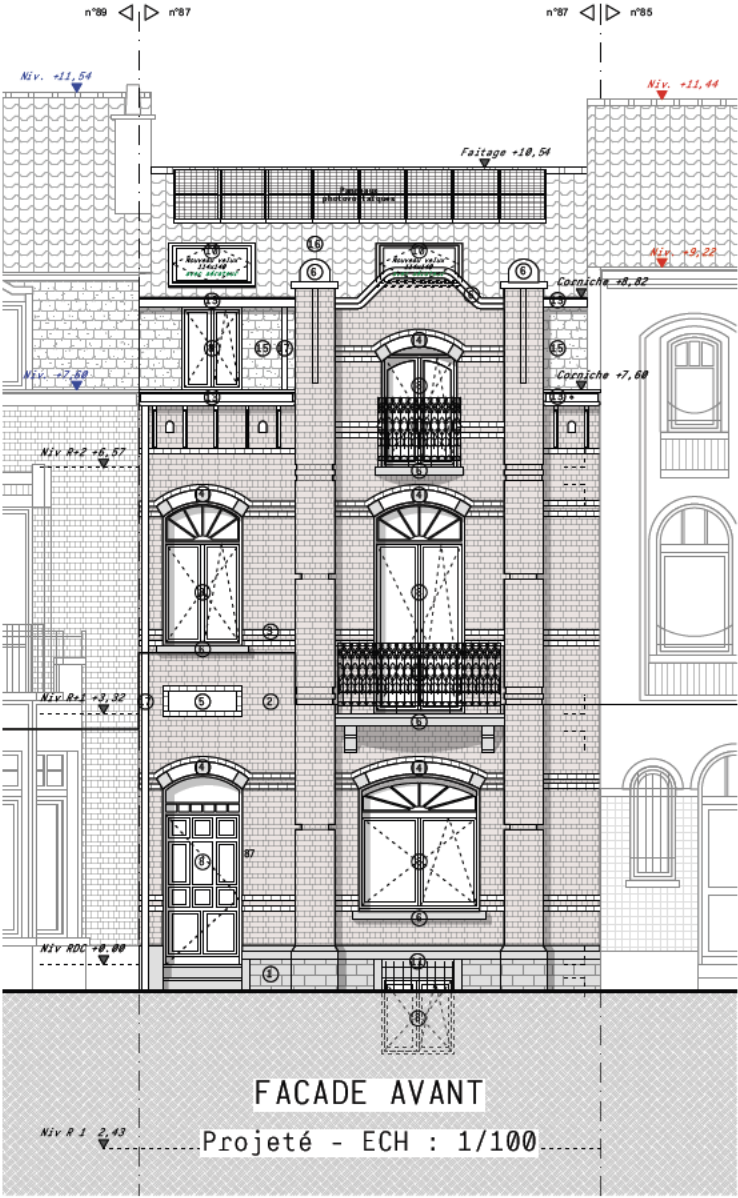
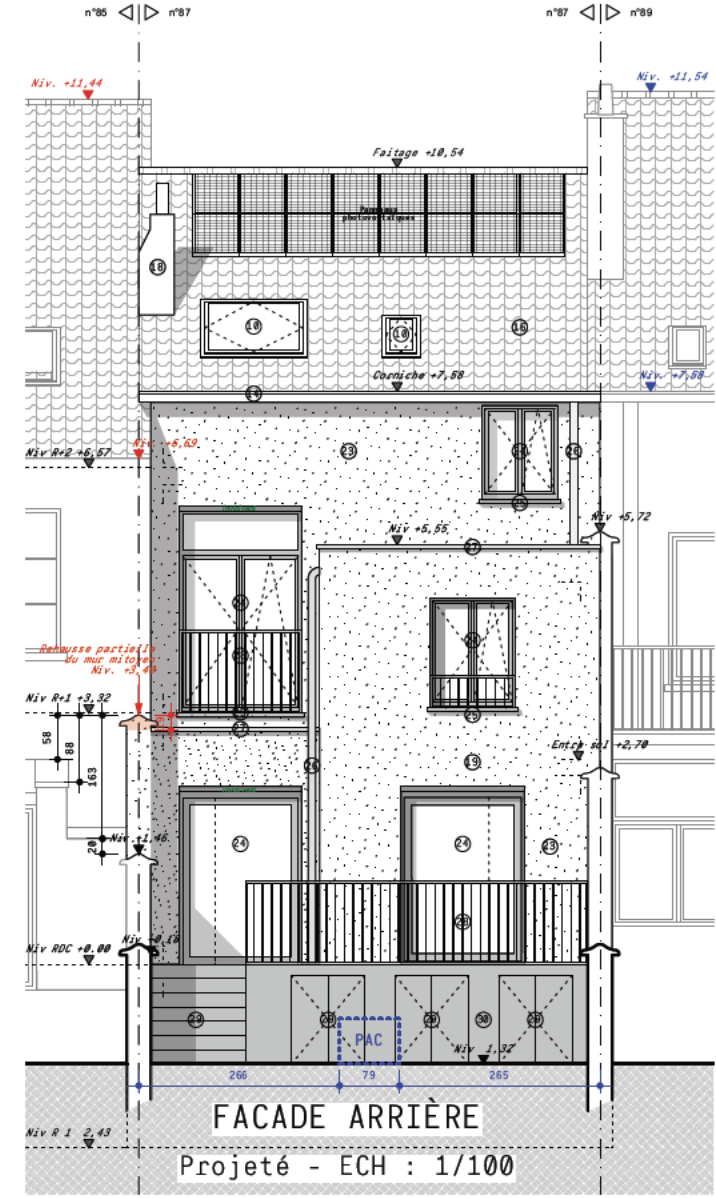
LÉGENDE DES MATÉRIAUX	
MATÉRIAUX	EXISTANT
1.	Soubassement en pierre
2.	Brique de terre cuite teinte rouge
3.	Brique de terre cuite teinte blanche
4.	Linéau arqué en brique et pierre bleue

5.	Fronton décoratif
6.	Seuil / marches / balcon / couvres mur en pierre bleue
7.	Seuil en pierre bleue enduits
8.	Châssis / porte en PVC teinte blanche
9.	Châssis en bois teinte brune

10.	Fenêtre de toit
11.	Ferronnerie teinte noire
12.	Ferronnerie teinte blanche
13.	Corniche en bois teinte sombre
14.	Corniche en PVC teinte blanche
15.	Ardoise

16.	Tuiles teinte flammée
17.	Descente d'eau de pluie métallique teinte grise
18.	Cheminée cimentée teinte grise
19.	Enduit teinte blanche
20.	Soubassement en béton

21.	Carrelage teinte orange
22.	Descente d'eau de pluie en PVC teinte blanche
MATÉRIAUX	PROJETÉ
23.	Nouvel enduit de façade teinte claire
24.	Châssis en aluminium teinte gris moyen

25.	Seuil en aluminium teinte gris moyen
26.	Descente d'eau de pluie en zinc teinte naturelle
27.	Couvertine en zinc teinte naturelle
28.	Ferronnerie teinte gris moyen

29.	Acier laqué teinte gris moyen
30.	Soubassement en béton peint dans une teinte gris moyen
