Note Explicative

Demande de Permis d'Urbanisme
pour la rénovation et la régularisation de deux appartements.

Rue du Midi n°56 à 1000 Bruxelles
Cadastré n° A765k

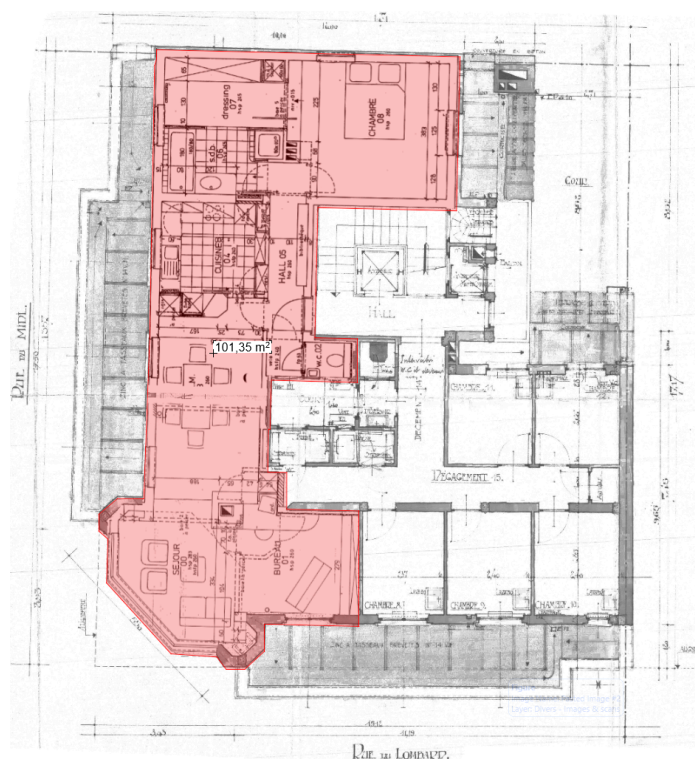
L'appartement A6 est repris comme un logement une chambre d'une surface totale brute de 101m² (en rouge).

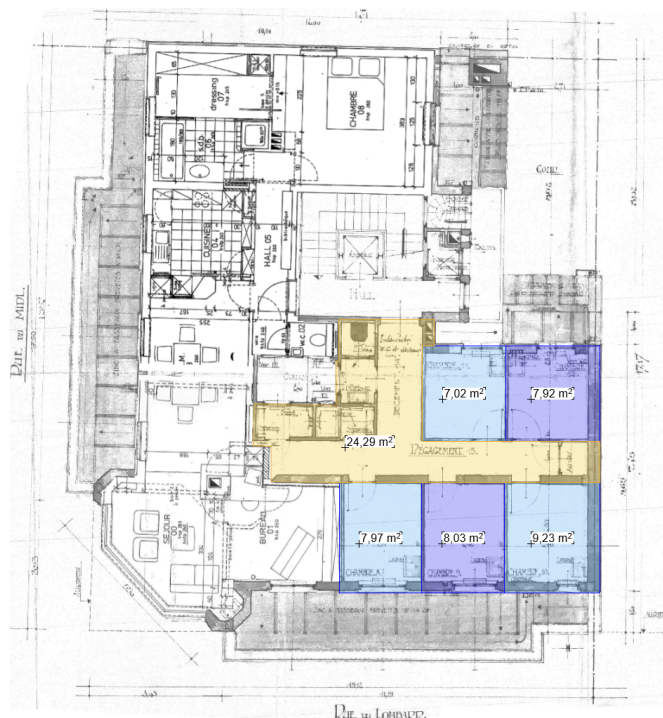
L'appartement B6 est actuellement repris comme 5 logements (chambres de bonne en bleu) avec parties communes (en jaune). La partie commune ne dispose pas de délimitation claire sur cette situation et semble faire partie intégrante des communs de l'immeuble. L'ensemble représentant une surface totale de 65m².

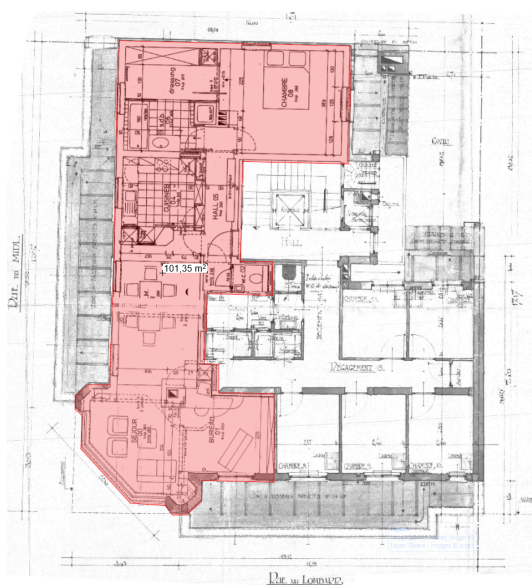
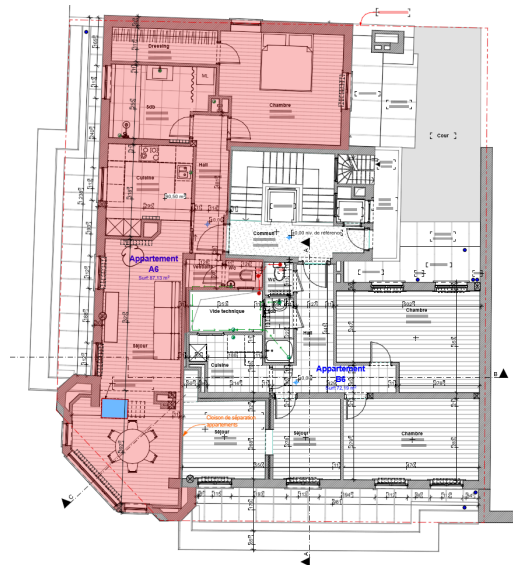
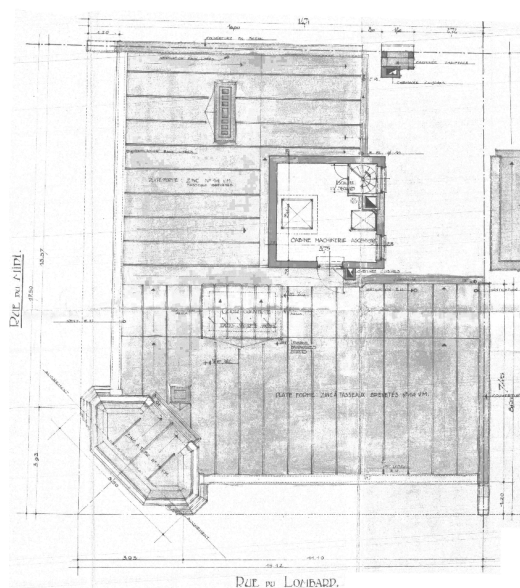
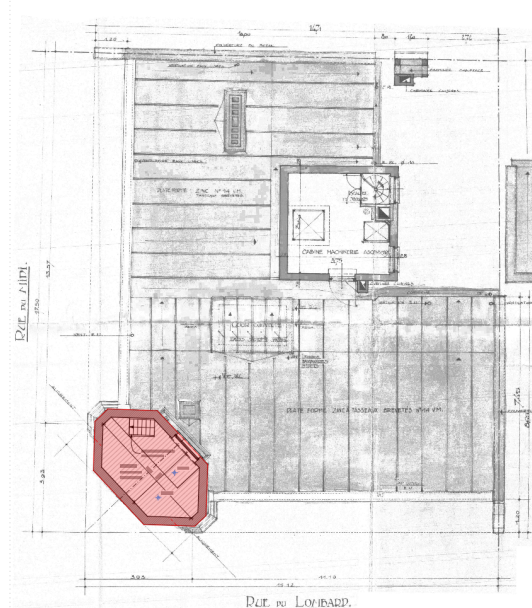
situation de droit → situation de fait

L'appartement A6 diffère quelque peu de la situation de droit. Sans compter les quelques aménagements mineurs (salle de bain et dressing) qui diffèrent de la situation de droit, les modifications principales se situent au niveau du bureau qui a été annexé à l'appartement B6 et la création d'un accès à l'étage supérieur en coupole à l'angle du bâtiment (cfr rectangle bleu sur le schéma ci-dessous). Bien que n'apparaissant pas sur le plan de toiture d'origine, cet espace en coupole semble tout de même avoir été prévu et réalisé. En atteste la "coupe D" des plans d'origine ou l'on peut voir une porte / fenêtre d'accès vers cet espace. En situation de fait, cette ouverture est plus réduite.

Cette situation ne porte pas préjudice au bon aménagement mais celui-ci couvre donc actuellement une surface de 90m² contre 101m² anciennement et comprend une pièce supplémentaire en coupole (13m²) n'apparaissant pas sur les plans d'origine.

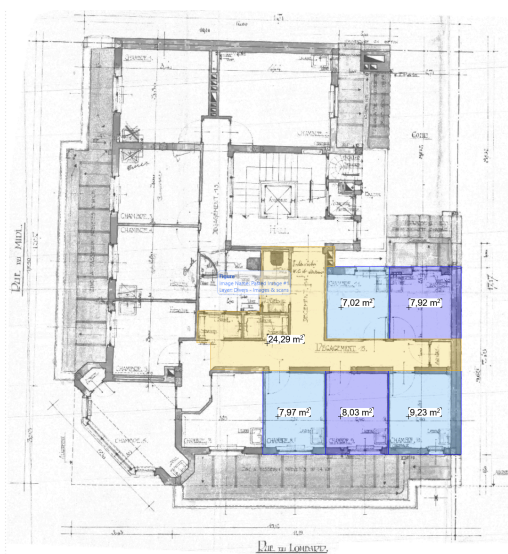
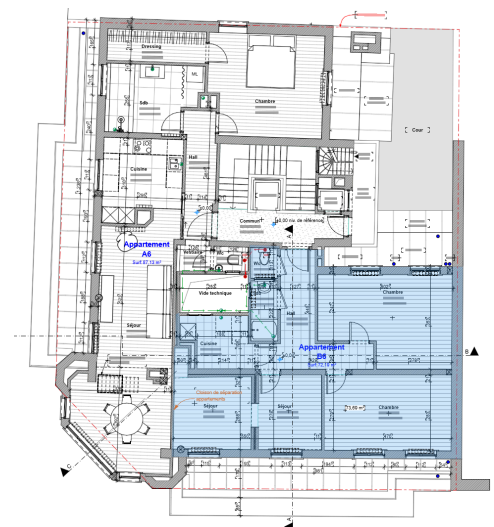
L'appartement B6 diffère également de la situation de droit puisque celui-ci a été rassemblé en une seule unité et intègre l'ancien bureau de l'appartement A6. La partie commune a été intégrée à l'unité par l'ajout d'une porte entre les parties communes de l'immeuble et celle-ci. Cette modification semble avoir été réalisée en 1993 par le propriétaire précédent et aurait été reconnue par l'administration cadastrale. Cette unité fait donc actuellement 74m².

Au niveau de la façade rue du Lombard, nous remarquons également, dans la situation de fait, une modification du châssis de droite qui est en double ouvrant contrairement à la situation de droit qui présente une fenêtre en simple ouvrant. Correctement intégrée à la façade avec le même principe constructif et même détail que les autres châssis, cette adaptation semble à première vue avoir été réalisée au moment même de la construction.

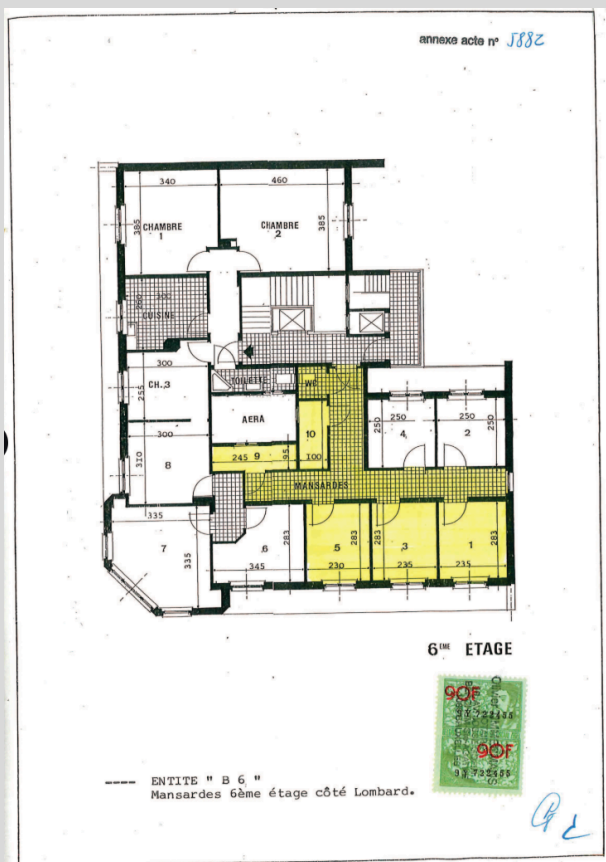
Annexe acte de base de 1992

Établissement de l'acte de base et constitution de la copropriété. Les plans de l'acte de base sont clairs: le couloir fait bien partie de l'entité B6, et ne fait pas partie des parties communes. cfr: "Annexe acte de base de 1992" ci-dessous

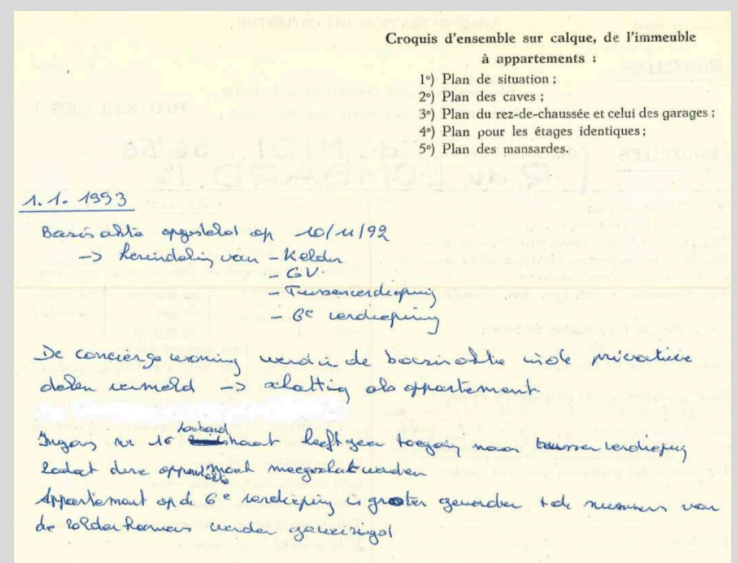
Extrait Annexe 1, page 11

Suite à l'établissement de l'acte de base, reclassification par l'Administration de plusieurs étages dont le 6ème: appartement (A6) est agrandi et la numérotation des mansardes (B6) est modifiée. cfr: "Extrait Annexe 1, page 11" ci-dessous — en néerlandais: "Appartement op de 6e verdieping is groter geworden (?) van de zolderkamers werden gewijzigd"].

1) PARCELLE A 765 K	N. 6 / 13.5. WC 10.9.10	⇒	N. 6 / 13.5. WC 9.10
PARCELLE TRANSFORMÉE EN FLAT	AV. 1.1.94	AVEC	LES
MANSARDES M. 2.4. PE. REISET	DANS LA	PARCELLE A4 / A4.9.10.4	
OCCUPATION	1.11.93		
BASE 7/6 E - 51 (copied)	=	737	
737 x 64 =	47168	10.4 =	28320
			1.1.94

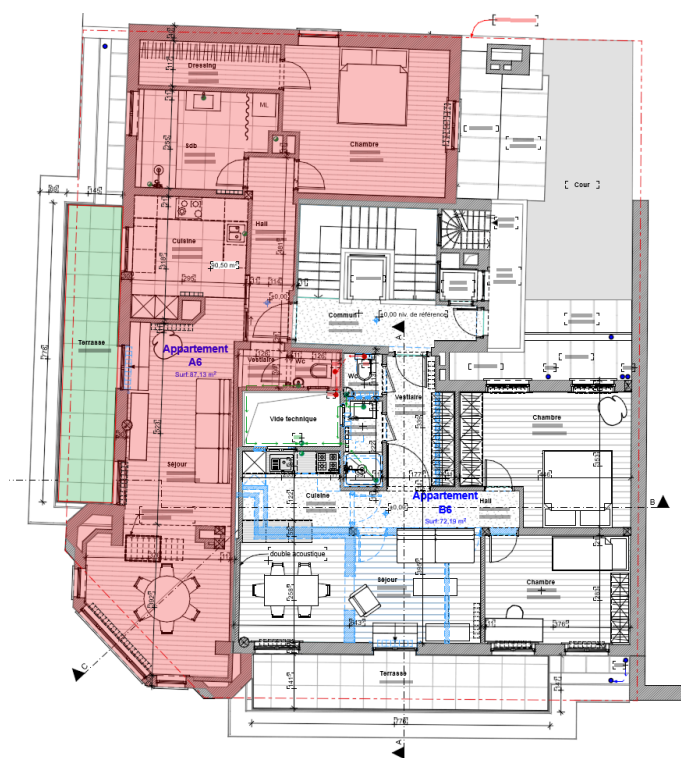
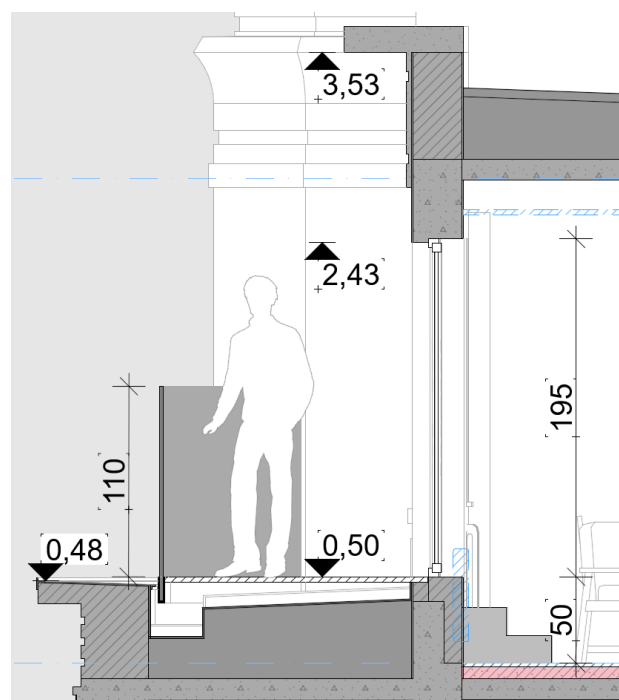
La situation projetée de l'appartement A6 propose également l'aménagement d'un accès à une nouvelle terrasse située en façade à rue. La terrasse réalisée serait implantée (cfr schéma en vert) sur la toiture existante de l'étage inférieur ne modifiant en rien l'emprise actuelle du bâtiment. Celle-ci se positionne sur la partie la plus large de la toiture et en retrait par rapport au plan de façade de l'oriel et 70 cm par rapport au bord de corniche afin de limiter l'impact visuel du garde-corps depuis la voirie (cfr simulation photographique et schéma visibilité du garde corps ci-dessous). En effet, depuis le niveau de la rue, le recul de 70cm par rapport à la corniche du 6ième étage suffit à masquer le garde corps dans son ensemble. Un coin (très restreint) serait encore cependant possiblement visible. Le garde corps serait réalisé en verre clair et pincé par une fixation inférieure afin de le faire disparaître au maximum.

La terrasse couvre une surface totale de 11.3m² (7.8m par 1.45m). De type pierre naturelle sur plot, elle sera implantée de manière non invasive par rapport à la structure et étanchéité actuelle du bâtiment.

L'accès est réalisé en abaissant le niveau d'allège de la fenêtre du séjour. Le nouveau châssis sera réalisé de manière visuellement identique aux châssis existants mais répondra aux nouvelles normes PEB.

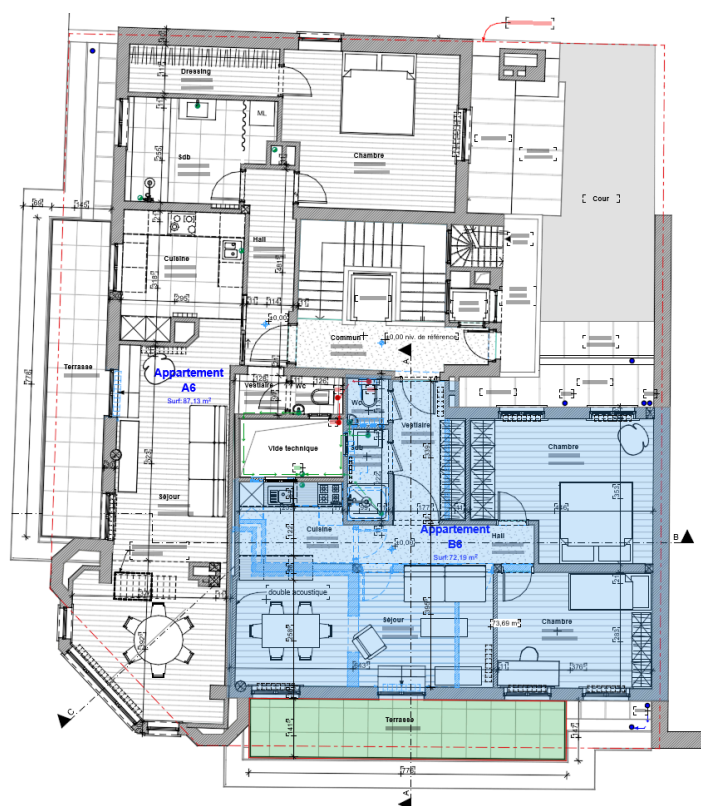
- un hall d'entrée comprenant un vestiaire et l'accès aux sanitaires
- une pièce de vie ouverte comprenant; séjour-salle à manger-cuisine
- et deux chambres (14 et 10m²)

Tout comme pour l'appartement A6 la situation projetée de B6 propose l'aménagement d'un accès à une nouvelle terrasse (cfr schéma en vert). Les conditions d'aménagement sont identiques (cfr plus haut : Objet 2 de la demande).

La demande vise également la régularisation du châssis double ouvrant côté rue du Lombard qui diffère actuellement de la situation de droit.

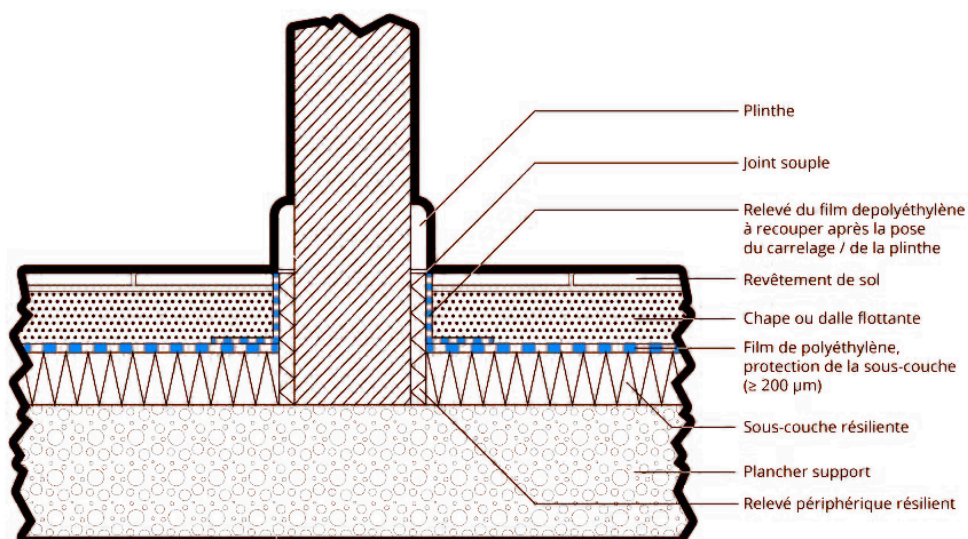
Ainsi il est prévu de doubler la cloison entre l'appartement A6 et B6 mais aussi de revoir la chape des pièces de vie afin de limiter les bruits d'impact et de vibration de cet appartement vers les autres. Une nouvelle chape flottante (cfr schéma suivant) permettant d'isoler la surface de contact de la structure sera installée.
