MAISON GHEUDE, AVENUE MOLIÈRE 174 À IXELLES
Arch.: Antoine Pompe et Fernand Bodson, 1913

Plans de synthèse de l'évolution constructive de la maison
NOTE MÉTHODOLOGIQUE – 03.09.2026

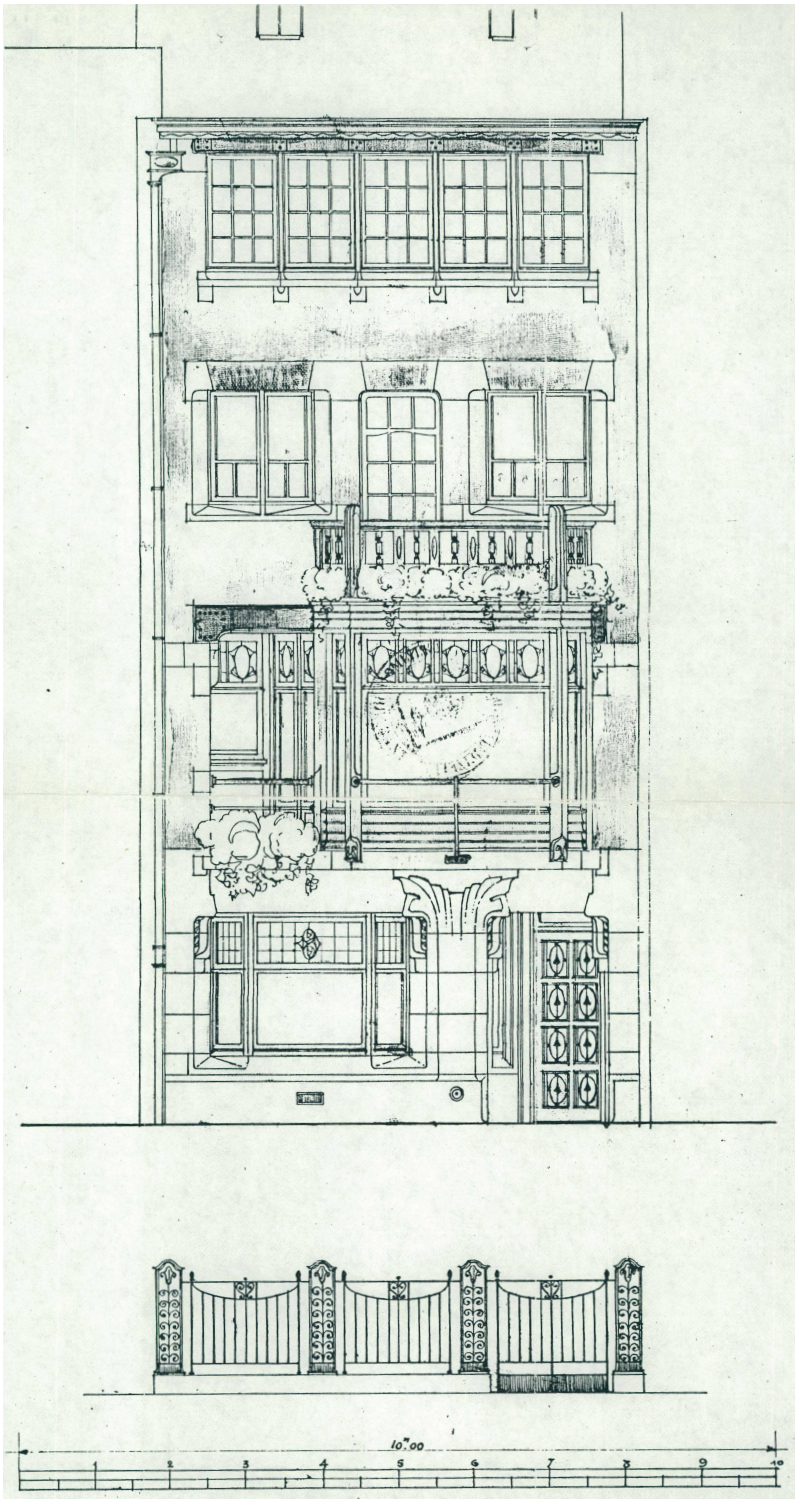
Annexe 1
Plan de façade avant, 1913 (PU 1913-43, arch. A. Pompe et F. Bodson) - échelle non conservée

La comparaison entre le plan de façade de 1913 (annexe 1) et l'état actuel du bâtiment fait apparaître une différence au niveau de la partie supérieure de la façade avant, sous corniche.

Cette différence n'est pas une modification récente. L'élévation de la façade figurant sur le plan du permis de 1952 (annexe 3b) représente également, en marge de son objet principal (aménagement du garage et d'un wc), la partie supérieure de la façade en situation existante à cette date. Cette représentation diffère déjà du plan de 1913 sur ce même point. Ce document atteste donc que l'écart entre la conception d'origine et la réalité construite était présent dès 1952, antérieurement à toute intervention documentée sur cette partie du bâtiment.

L'origine précise de cette différence reste toutefois indéterminée. Elle pourrait résulter d'une adaptation intervenue lors de l'exécution même des travaux en 1913 - les plans déposés pour l'obtention d'un permis ne correspondant pas nécessairement, dans le détail de leur exécution, au bâtiment tel que finalement

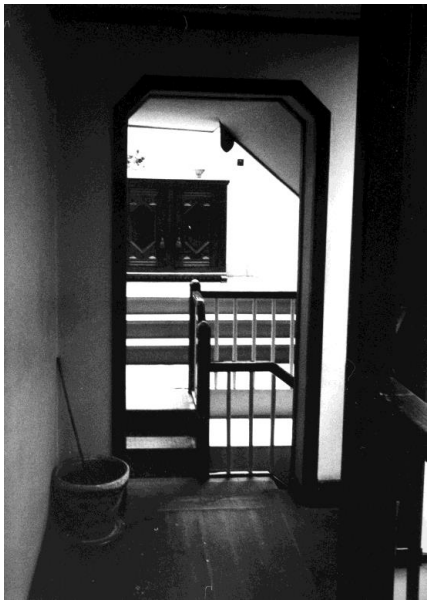
Photo 11

Enfin, l'escalier d'apparat, dans sa configuration actuelle, ne dessert que le rez-de-chaussée et le 1er étage, l'accès aux étages supérieurs s'effectuant par la seule cage de service (cfr. annexe 4 – photos n°10 et 11). Une disposition dont rien ne permet d'établir si elle relève d'un parti pris d'origine ou d'une évolution ultérieure.
