RAPPORT D'INVENTAIRE

IDENTIFICATION DE 41 ARBRES EN TALUS A BRUXELLES

PROJET CYCLOSTRAD C28 — JUILLET 2025

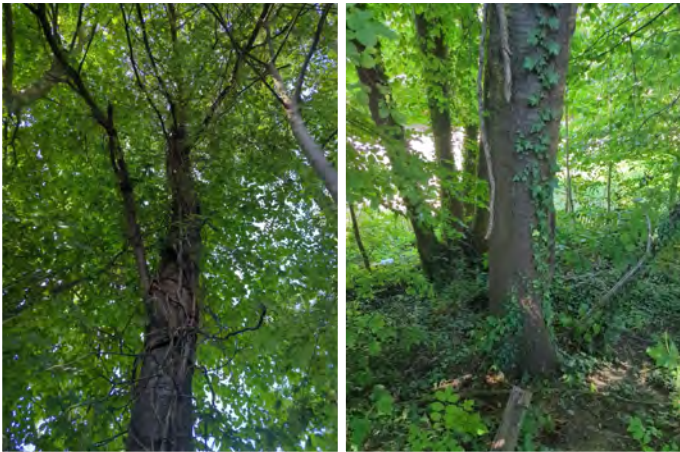
Circonférence (cm) : 115

Coefficient d'état sanitaire (/1): 0,8
Note de dangerosité (/12): 8
Remarques: 31

Recommandations :
