## Evaluation visuelle de 3 arbres du domaine Paridant

Contrôleur : Lucas (Uccle). [ljullian@uccle.brussels](mailto:ljullian@uccle.brussels)

Date du contrôle : 05/03/2026

Pour le projet de réaménagement de l'avenue des Statuaires et de la rue Groeselenberg, une étude phytosanitaire de 3 arbres poussant en bordure de l'espace public depuis le domaine Paridant est demandée.

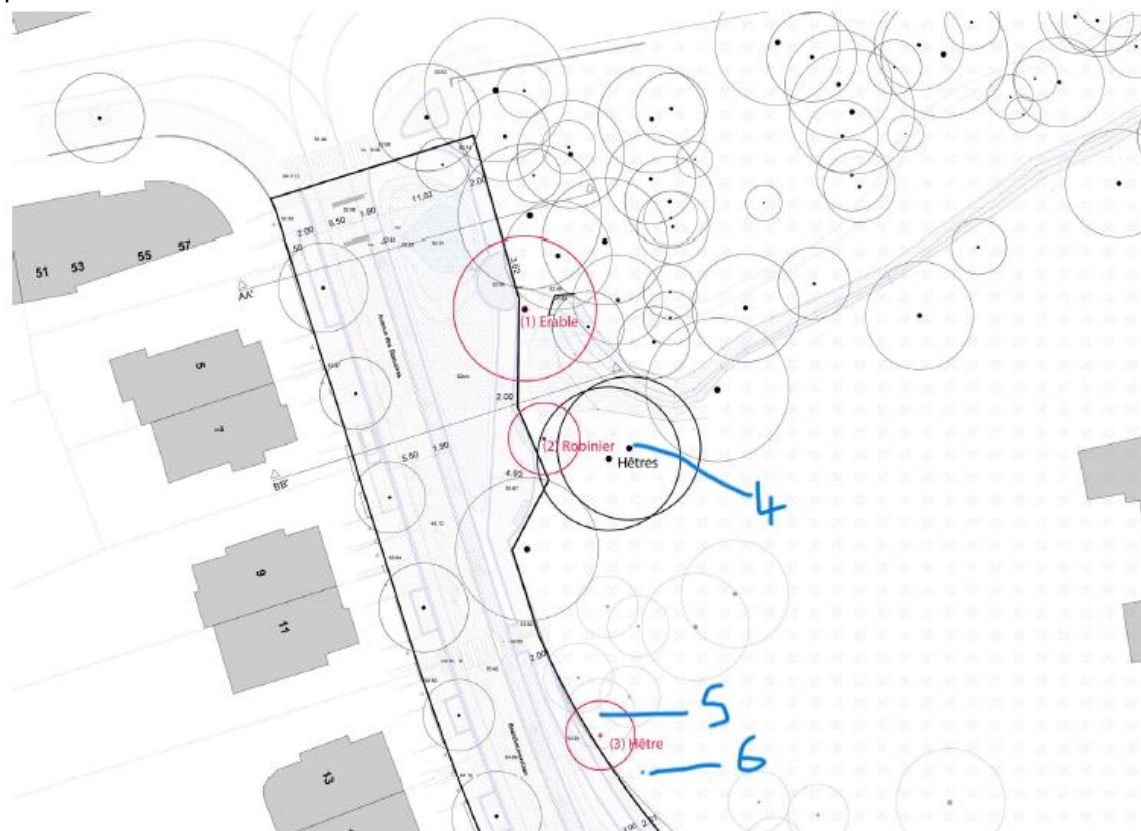
Un hêtre mature présente des signes de dépérissement (mortalité en tête) et une nécrose remontante, avec d'anciennes fructifications de champignons (non identifiables) (arbre n°4 sur le plan). En fonction du projet, un abattage pourrait être recommandé.

Deux chênes adultes (n°5 et 6) montrent également des signes de stress (présence de bois mort et réitérations). Des nécroses en « flammes » au collet sont également visibles. Aucun champignon lignivore ou pathogène n'a été observé.

Le fait que les nécroses soient toutes orientées du même côté ne peut pas être un hasard. Des interventions ayant blessé le système racinaire des arbres ont probablement eu lieu (travaux d'entretien, débardage, modification du niveau du sol, etc.). Des vérifications sur l'ensemble des arbres en lisière, potentiellement impactés par ces interventions, devraient être réalisées par un arboriste qualifié afin de s'assurer de leur bonne tenue mécanique.
