Analyse des pathologies et mesures conservatoires

Date 4/10/2023

Etat sanitaire d'une maison unifamiliale et d'un garage

Rue des Trois Tilleuls 8/10 à 1170 Watermael-Boitsfort

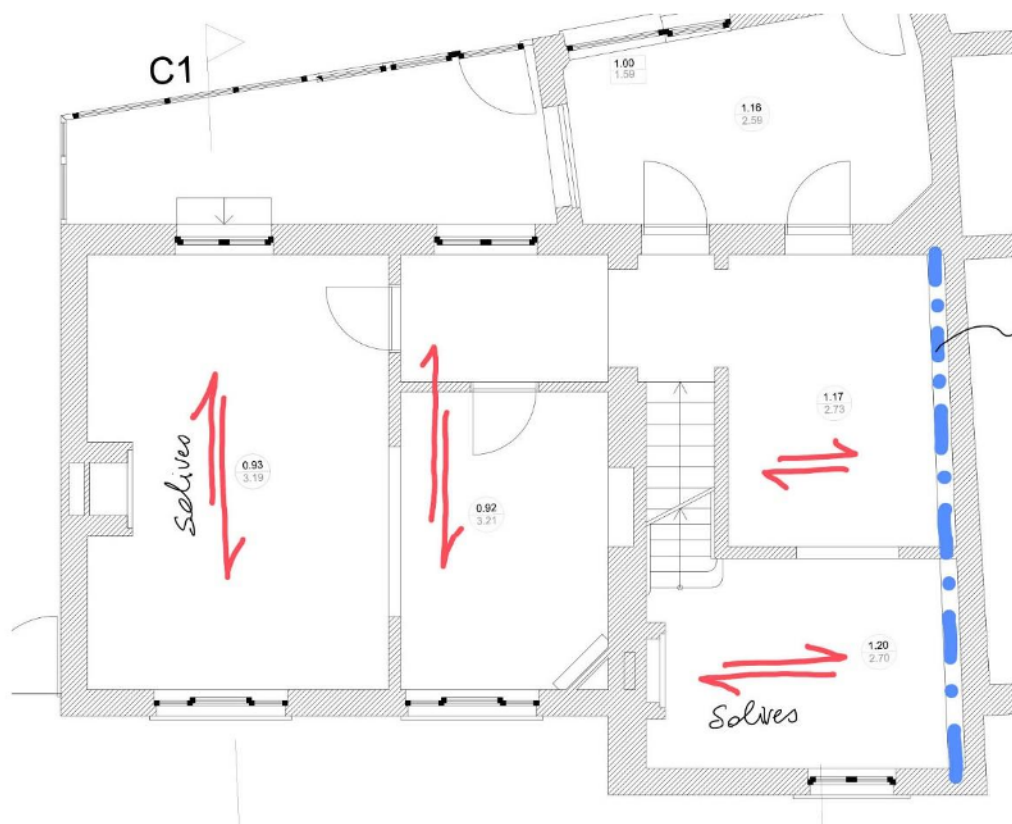
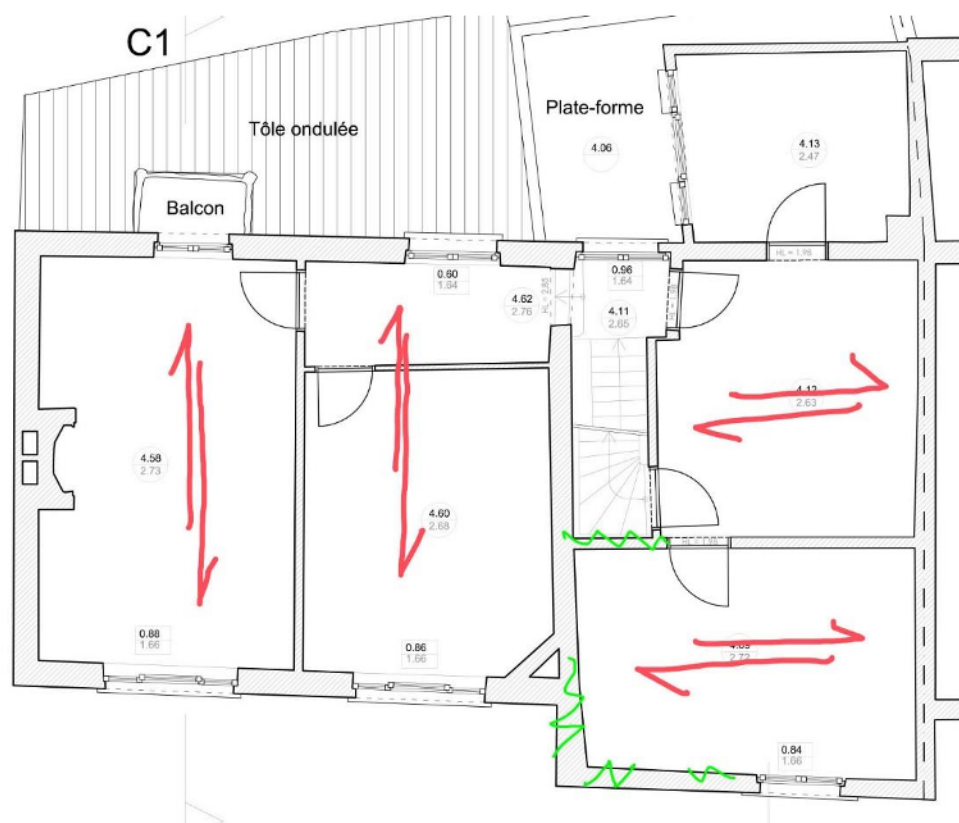
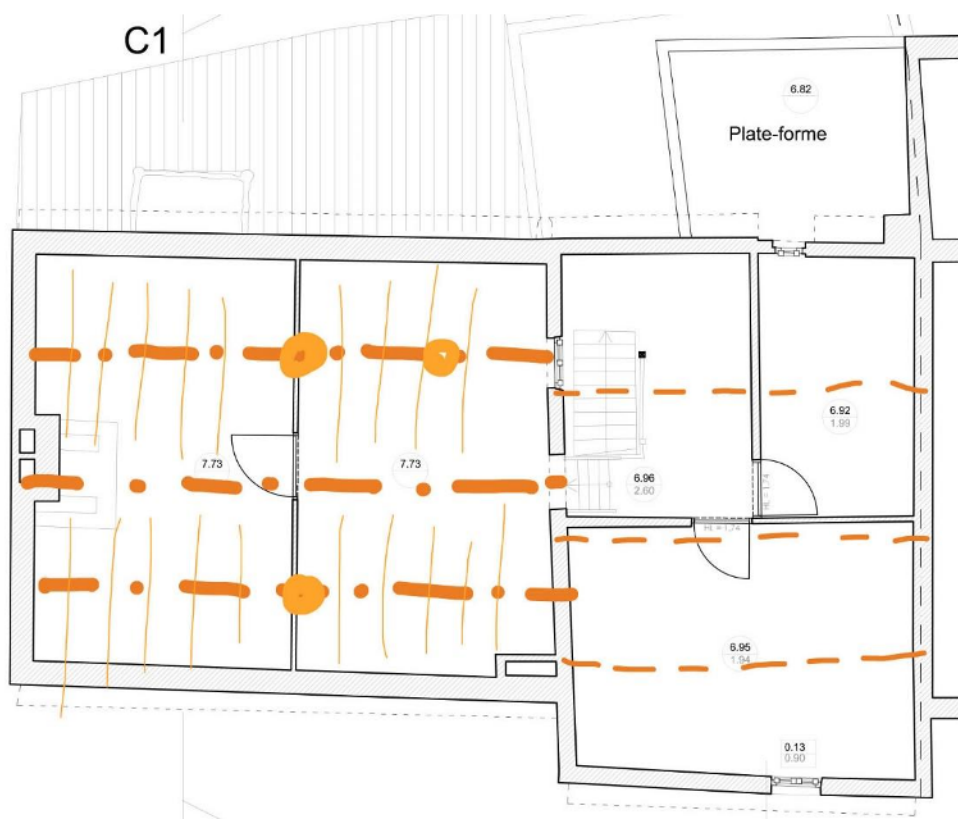
Constructivement, on peut diviser le bâtiment en trois parties. Il y a la partie le long mitoyen du n°12, la partie centrale et le garage.
