Agentschap Facilitair Bedrijf
Beleidsdomein Kancelarij, Bestuur,
Buitenlandse zaken en Justitie
Afdeling Bouwprojecten

STABILITEITSNOTA ERFGOED

KOOLSTRAAT 35

Projectnummer: 24-00193

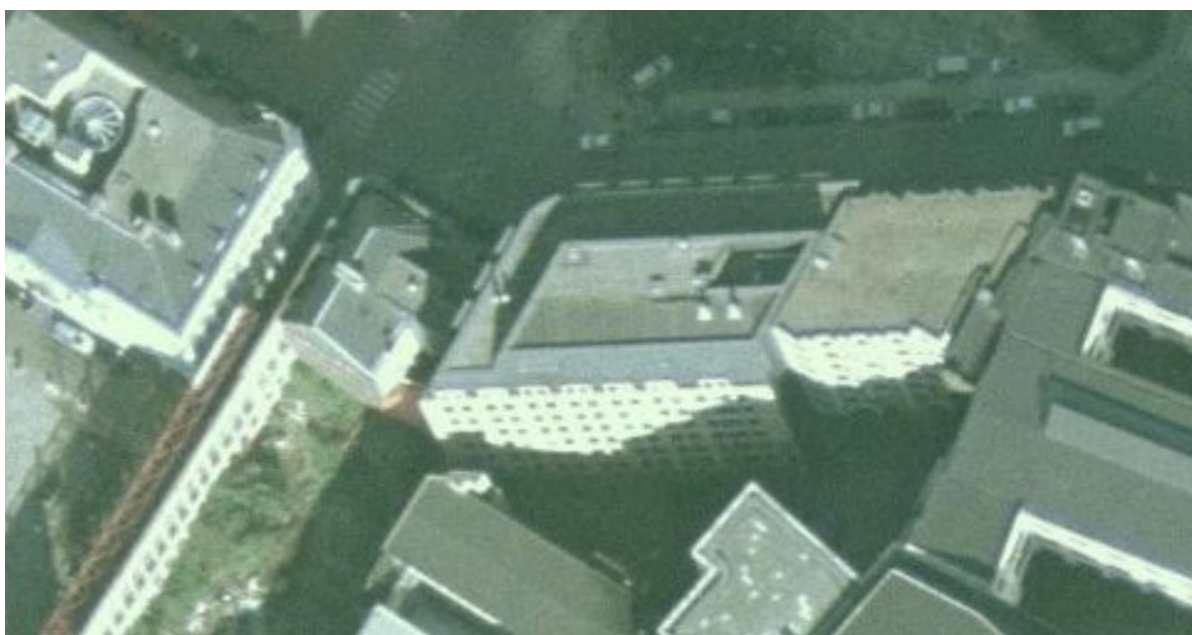
Luchtfoto (© GIS Vlaanderen , 2002-2003)

Op basis van historische luchtfoto's kan worden verondersteld dat de historische/beschermdde gevel destijds werd geschoord, voorzien werd van een onafhankelijke fundering en dat het overige deel van het gebouw nadien werd opgetrokken achter deze gevel.

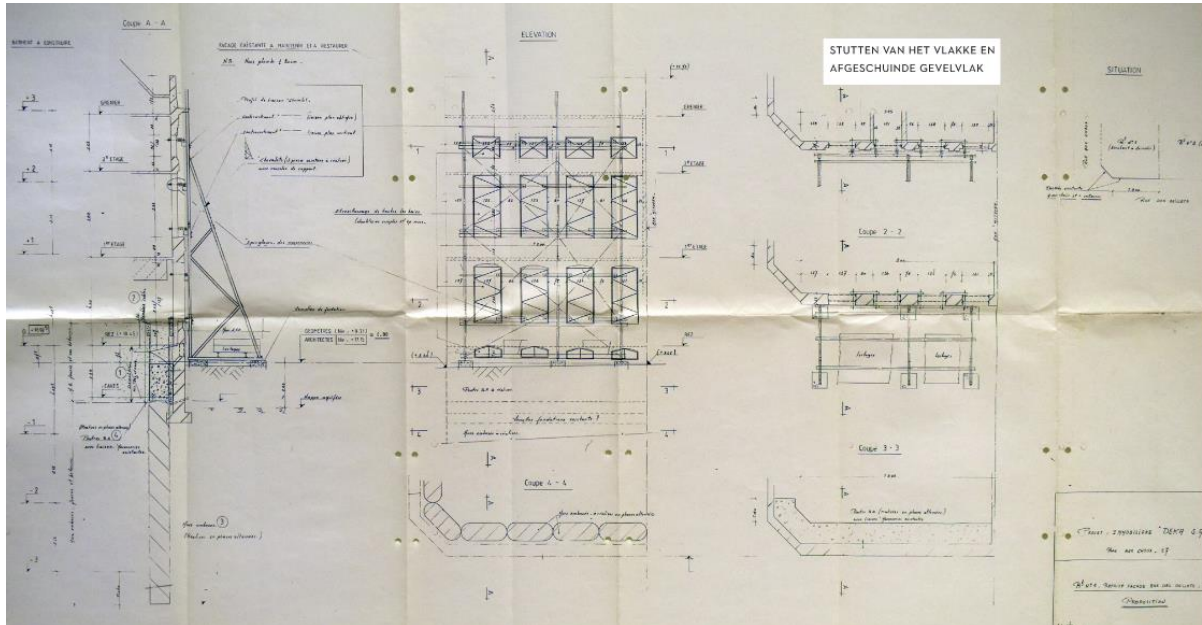
Tekening van het stutten van de beschermde geveldelen in de Anjelierenstraat (24/11/1989)
 (© DOC, Dossier 2043-0023-1991, naar archiefonderzoek Fenikx bv, 2025)

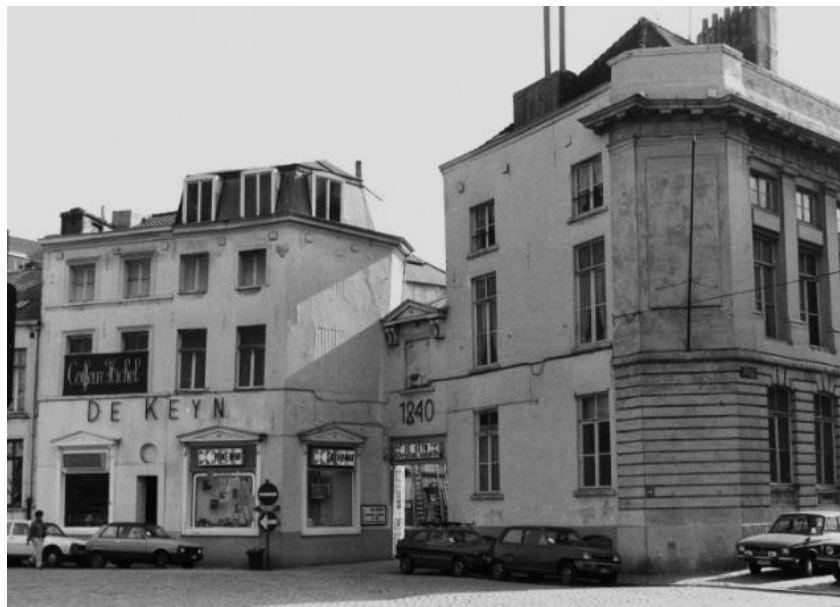
Historische foto van de hoek met de Anjelierenstraat en de Koolstraat (© Collectie Bouwkundig Erfgoed, ca.1980)

De aanwezigheid van een onafhankelijke fundering en mogelijke differentiële zettingen kunnen aan de oorsprong liggen van de zichtbare scheuren ter hoogte van de gevel aan de Anjelierenstraat (cf. §4.2 Schade). Ter bevestiging van deze hypothese werd een aanvraag ingediend voor het uitvoeren van een funderingsput in de Anjelierenstraat. Daarnaast werden scheurmeters geplaatst om eventuele verdere bewegingen op te volgen en de veronderstellingen omtrent de fundering te staven. De volgende paragraaf beschrijft deze vooronderzoeken, evenals de vastgestelde schade en de vermoedelijke oorzaken, meer in detail.

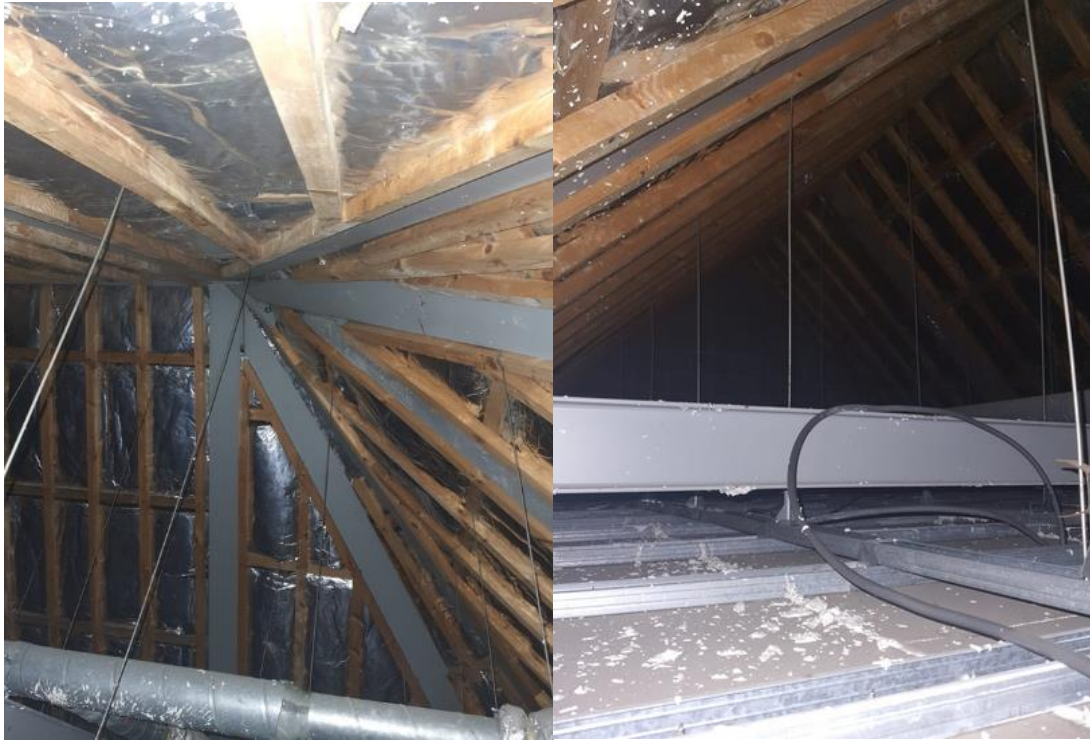
Foto's stalen dakspanten

Het historische gebouw heeft daarnaast een stalen dakstructuur (afdek+3) met keperwerk.

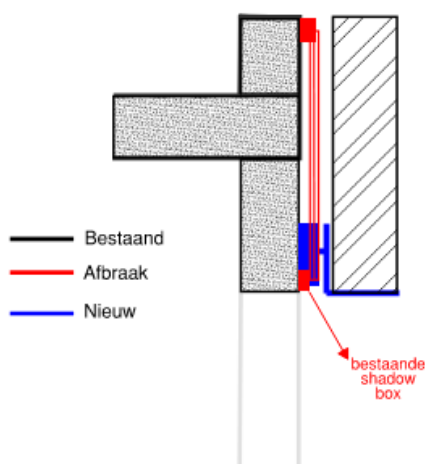
Principedetail aanpassing ramen – opsplitsen t.h.v. shadowbox

De gevel van het historische gebouw aan de Koolstraat ondergaat enkele architecturale aanpassingen. De bestaande transparante gevel, met ramen die over zowel de eerste als tweede verdieping met een shadowbox aan elkaar gekoppeld zijn, wordt opnieuw ingedeeld. In de toekomstige gevel zullen deze ramen afzonderlijk functioneren, waarbij de shadowbox wordt verwijderd en vervangen door metselwerk. Hiertoe wordt een geveldrager gemonteerd op de bestaande betonbalk.

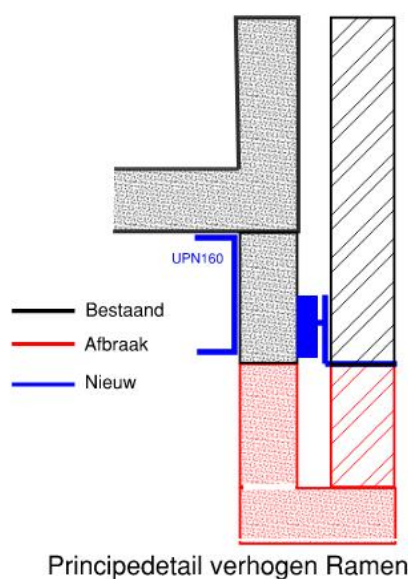
Principedetail aanpassing ramen – verhogen ramen +2

Bovendien worde de ramen van de tweede verdieping ook hoger gemaakt. Om dit te implementeren, wordt een deel van de bestaande betonbalk afgebroken. Om het overgebleven deel te verstevigen, kan een UPN-profiel aan de binnenzijde van het resterende deel worden geplaatst. Ook hier wordt een L-ijzer toegepast om het overblijvende metselwerk te dragen.
