RENOVATIE KABINETSGEBOUW KOOLSTRAAT 35 1000 BRUSSEL

AANVRAAG UNIEKE VERGUNNING - ERFGOEDDOCUMENTEN

BESCHRIJVING BESTAANDE TOESTAND

2. SCHADEBEELD

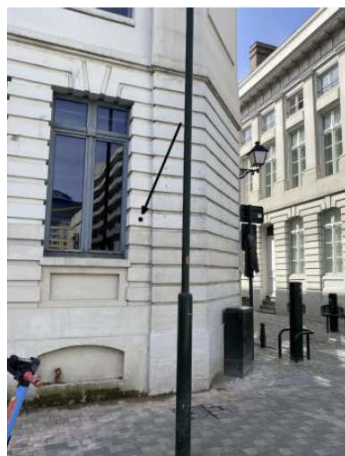
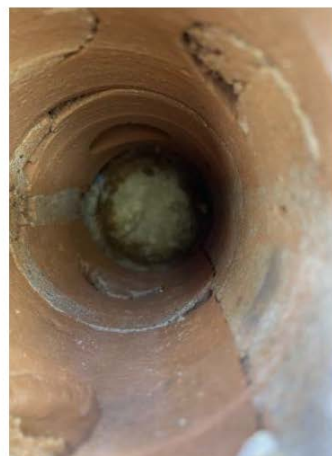
De volgende opbouw werd waargenomen (van buiten naar binnen):

- 10mm pleister
- 240 mm baksteen
- 40 mm rotswol
- Betonnen binnenwand (dikte ongekend)

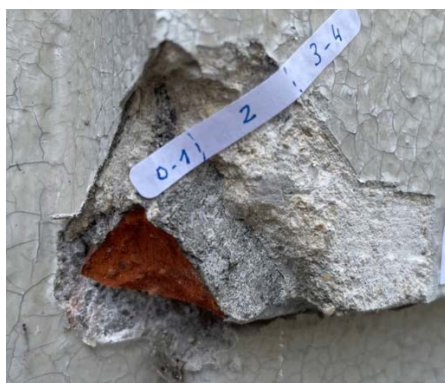
Tijdens de vooronderzoeken werden kernboringen en vrijleggingen uitgevoerd om de materialen en gevelopbouw van de zijgevel na te gaan. Daarbij werd vastgesteld dat de volledige zijgevel werd vernieuwd met een betonnen draagstructuur aan de binnenkant en een parement in strengperssteen aan de buitenkant. Dit wordt verder ondersteund door de bevindingen van het archiefonderzoek, zie studie van Fenikx in bijlage.

Vrijlegging van de recente strengperssteen in de zijgevel in de Koolstraat. © Fenikx, 2025

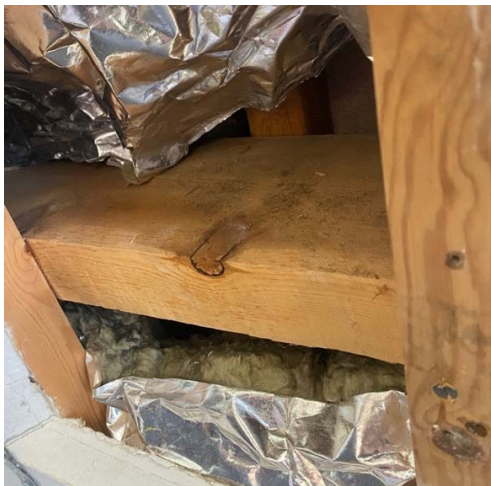
Tijdens de vooronderzoeken ter plaatse werden enkele vrijleggingen gedaan van de binnenafwerking op de zolder. Daarbij werd de recente, naal dhouten dakstructuur zichtbaar. Het onderdak bestaat uit een vezelplaat. Er is dus geen authentiek materiaal bewaard in het dak.

Vrijlegging van de recente naal dhouten dakstructuur © Studio Roma, 2025

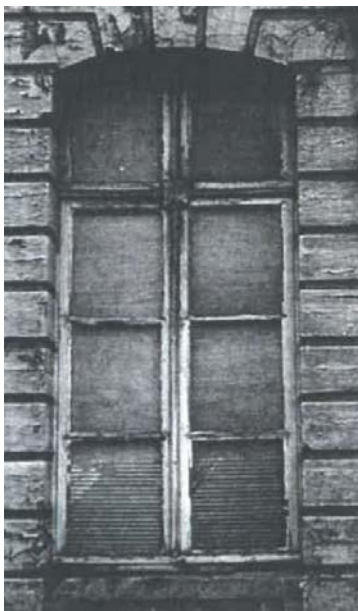
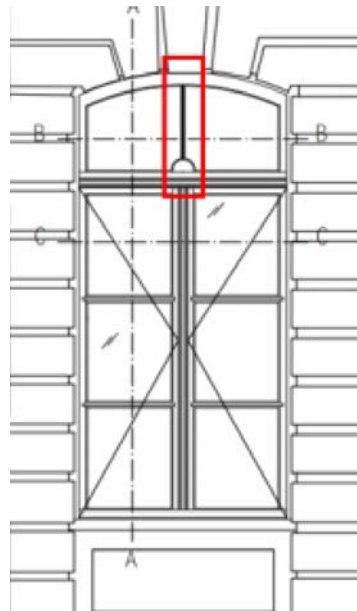
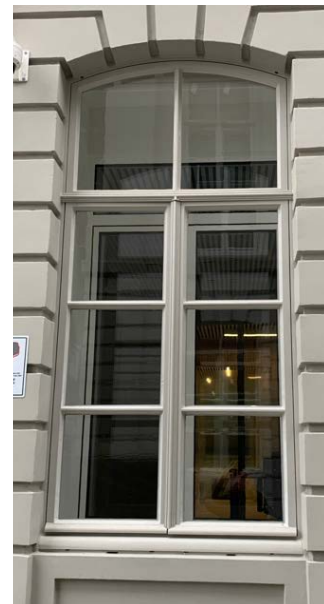
stijl, en zonder middenknoop). In kader van de homogene vormgeving die de KCML vooropstelt, werd vanuit de DCE aangegeven dat dit type dient gevolgd te worden. We vermoeden echter dat in de uitwerking van deze detaillering een foute interpretatie is gebeurd. We lezen in de studie van *Association pour l'Etude du Bâti* over de Anjelierenstraat 3 uit 2015 duidelijke argumenten en bewijzen voor de oorspronkelijke kruisvorm met vierkante middenknoop. “*Les châssis de fenêtre (...) datent de la construction de la maison. C’est ce qu’ont révélé une série de sondages (...) C’est dans le XIXe siècle sans doute, pour gagner de la lumière, que les montants centraux des jours d’imposte ont été supprimés au profit d’un petit-fer fiché dans une pièce de bois en demi-lune (...)*”. In de *Generaele Conditien* lezen we ook: “*Toutes les vitres des fenêtres (...) seront faites sur le même modèle, en respectant la hauteur de la croisée et la division des verres (...)*.” Op oude gravures, lithografieën en tekeningen is de kruisvorm eveneens erg herkenbaar. Deze typologie sluit bovendien aan bij de algemene architecturale uitdrukking van de gevels en het visuele belang van de raamverdeling in de ritmiek van gevelgeleding. Zelfs de kleuren waren bedoeld om deze relatie te benadrukken. De eerdergenoemde publicaties zijn hier ook duidelijk in: “*Sans cette superposition, les baies se trouvaient réduites à de simple “trous”, véritables brèches dans la continuité rythmique et formelle de l’architecture (...)*”⁶.

Links: Origineel raam Anjelierenstraat 3. Uit: APEB asbl, *Rue des OEillets n° 3 Bruxelles Étude historique et matérielle*, 2015. Midden: Ontwerptekening Martelaarsplein 7 met aanduiding aan te passen detail in bovenlicht, advies KCML 20/01/2021. Rechts: Nieuwe ramen van Martelaarsplein 7 en 19 met andere interpretatie en verkeerde aanpassing van het bovenlicht.

De keuze voor houten ramen, geschilderd in *couleur perle* (licht grijs - NCS 1002-Y) zoals momenteel bij het Martelaarsplein wordt uitgevoerd, wordt wel gevolgd. Gezien de optie voor een achterzetraam niet weerhouden werd, wordt geopteerd voor een zo performant mogelijk nieuw raam, doch met historische vormgeving en uitzicht. Voor de beglazing kiezen we hierbij voor vacuumbeglazing. Om koudebruggen te vermijden, zijn we voorstander van een doorlopende glasplaat met opgekleefde kleinhouten. Deze optie werd aanvaard door de KCML op de projectvergadering van 16 mei 2025.

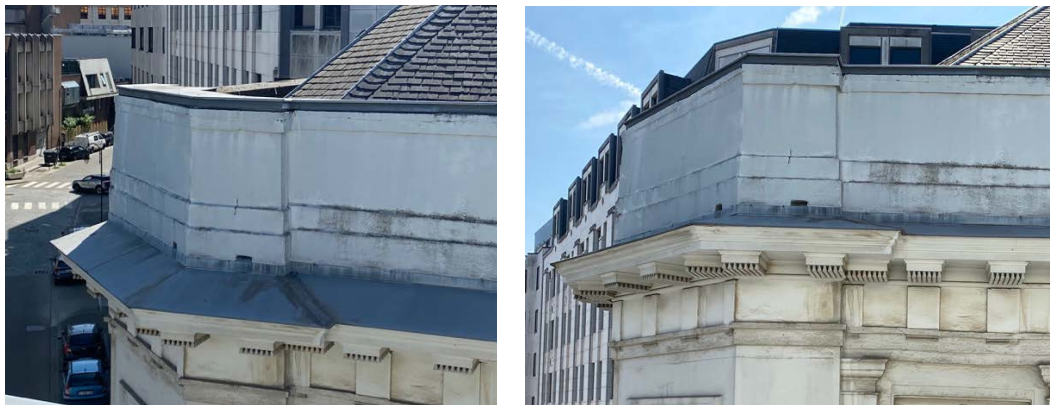
Kroonlijst en attiek juni 2025 © Studio Roma.

Aan het rechter uiteinde van de kroonlijst is er een lek vastgesteld, waardoor vochtschade en verkleuring zijn opgetreden.

Er wordt voorzien in het lokaal herstel van de eikenhout geprofileerde kroonlijst en rechthoekige mutuli met druppelvormige guttae. De attiek (bovendakse dakrand) krijgt dezelfde behandeling en afwerking als de rest van het gevelvlak. De zinken beschermingen van de bovenzijde van de kroonlijst alsook van de attiek worden lokaal hersteld waar nodig.

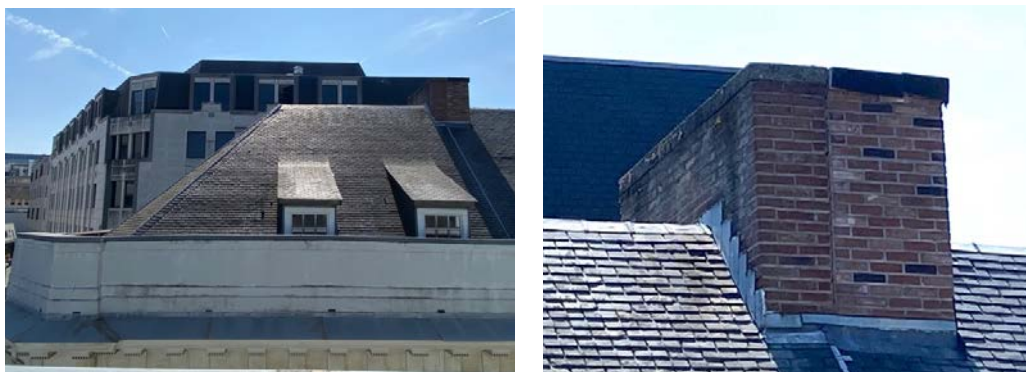
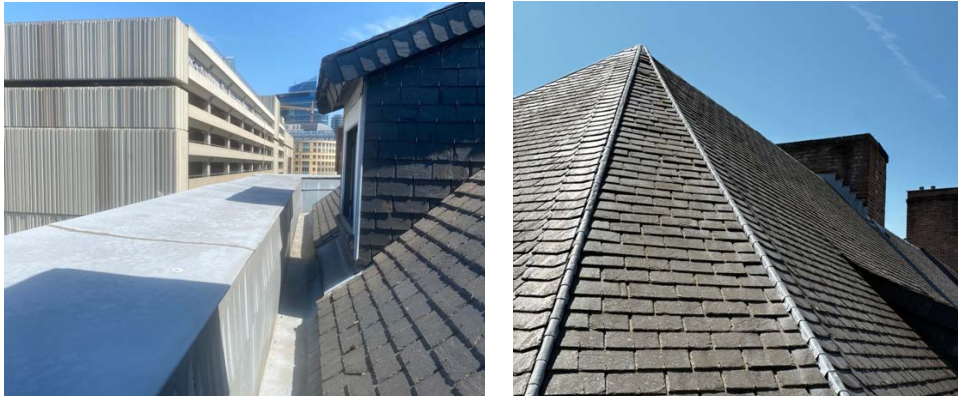
Dak, bovendaks schouwlijf, bakgoot en loodaansluitingen juni 2025 © Studio Roma.

Over het algemeen is het dak in goede staat maar wat vervuild. Er is mos-en algenvorming te bespeuren, vooral aan de noordzijde van de dakkapellen. Op het dak zijn enkele leien uitgeschoven en een aantal gebroken. Op sommige plekken is er piriet aanwezig op de leien.

De huidige dakvorm, materialisatie en dakkapellen lijken identiek aan de originele vormgeving en passen bijgevolg in de 18^{de}-eeuwse traditie. Dit wordt behouden. De huidige dakbedekking met leien is in algemeen goede staat. We gaan uit van behoud, reiniging en lokaal herstel waar nodig. Het buitendaks schouwlijf dateert ook van de jaren '90. Het metselwerk, voegwerk en afdeksteen zijn nog in goede staat. Dit wordt ook behouden. Het nazicht en eventueel lokaal herstel van loodwerken aan de noordbomen, nok en rond dakdoorbrekingen (schouwen, dakkapellen, ...) wordt voorzien. De zinken bakgoot is nog in goede staat. Ook hier wordt lokaal herstel waar nodig voorzien.

Deze restauratie-opties gaan uit van het behoud van het huidige onderdak. Er is echter momenteel nog een onderzoek lopende naar de asbesthoudendheid van dit onderdak. De resultaten zijn nog af te wachten.
