23-024 PROMIRIS – Bisschoffsheimlaan Brussel

Note de concept Stabilité

Ing. De Geyter Robbe
Director Structural Engineering B2Ai

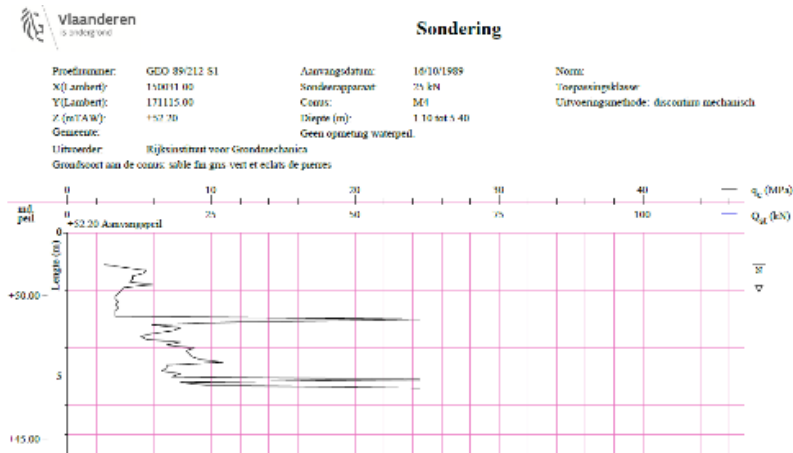
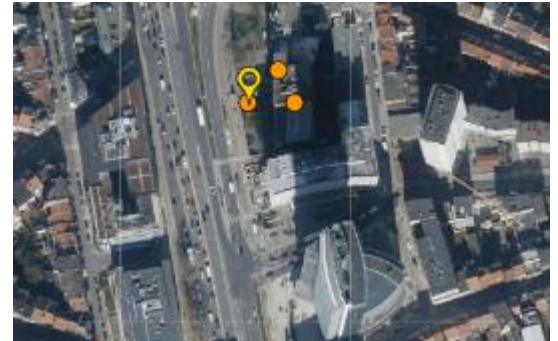
DOV Vlaanderen dispose de trois sondages de l'autre côté de la rue.

Ces trois sondages ont été interrompus à faible profondeur et ont tous rencontré des couches fortement porteuses. Cela offre de nombreuses possibilités quant au type de fondation à utiliser.

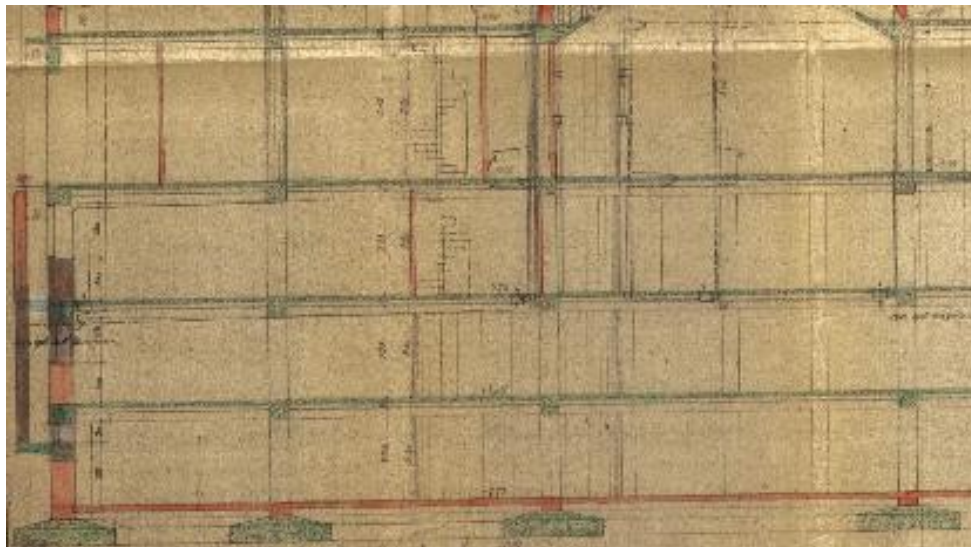
Si l'on examine les plans de demande de permis de construire existants, des semelles de fondation sont visibles. Cela correspond à des couches à haute capacité portante. Ce type de fondations associé à une structure souple rend le bâtiment sensible aux tassements différentiels éventuels et aux vibrations diffusées aux abords des fondations

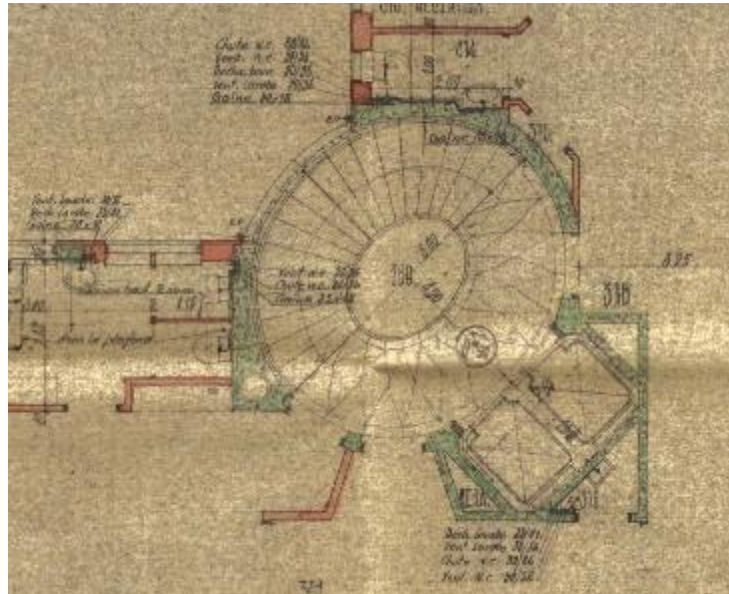
L'examen du plan de la demande de permis montre la présence d'un noyau en béton pour l'escalier.

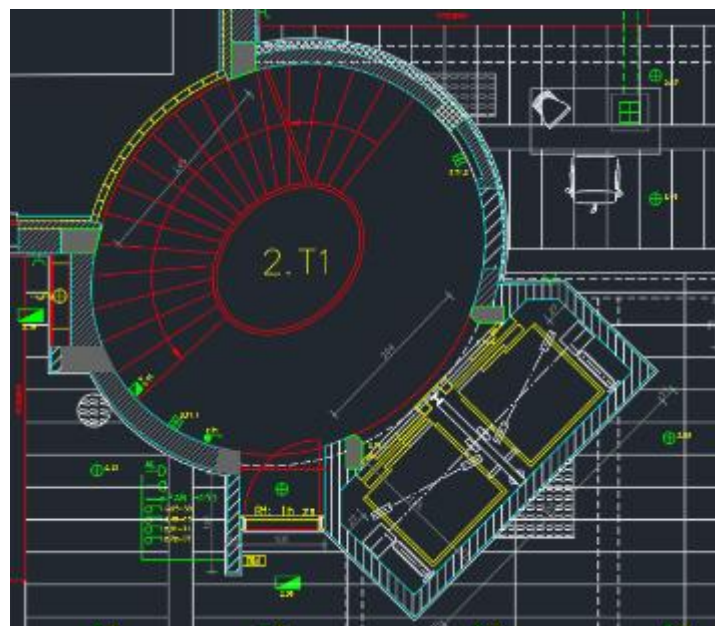
Cependant, sur des plans plus récents, une disposition différente est visible, indiquant uniquement la présence de colonnes localisées.

Nous avons dès lors commandé un sondage qui a mis en évidence que le noyau de l'escalier est composé de colonnes en béton avec un double mur de briques entre elles. Cela entraîne un noyau plus faible que s'il avait été entièrement réalisé en béton.
