NOTE EXPLICATIVE

Dans le cadre de l'introduction d'une demande de permis d'Urbanisme de régularisation
Régularisation de l'extension au rez de chaussée, de la lucarne en façade arrière d'une maison
5, Avenue Van Volxem – 1190 Forest // 2e DIVISION Section C nr 229p

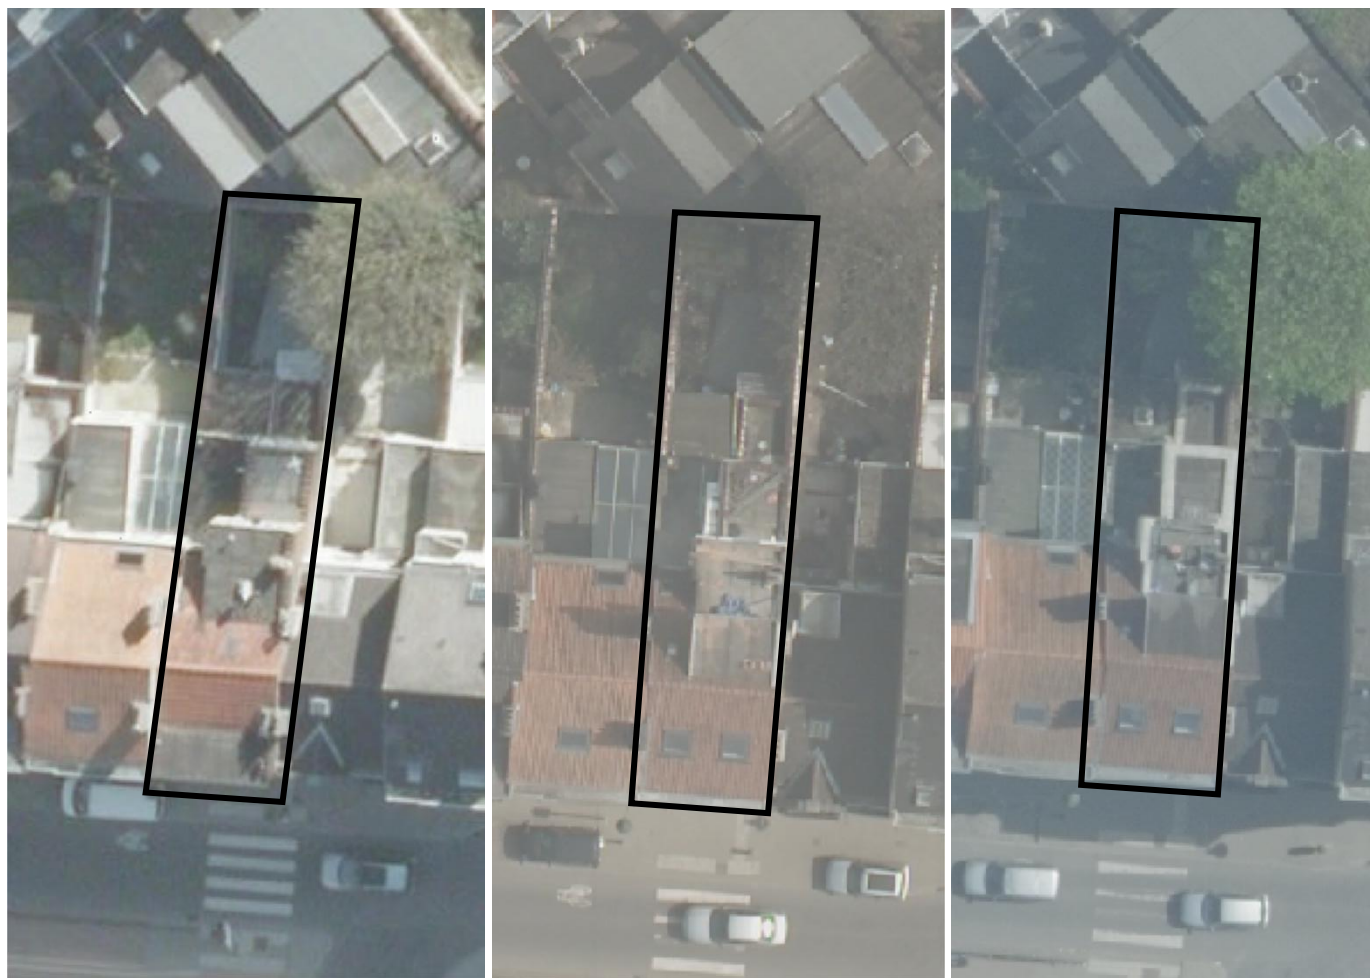
Vues orthoplans (Brugis) – 2009

La construction ayant été faite entre 2009 et 2012 (après le permis dd. 2008 délivré = Situation de droit), nous pouvons également constater que la terrasse actuelle a été finalisée courant 2014. Aussi la vue datant de 2014, témoigne clairement que des travaux ont eu lieu, par la présence d'un nouveau lanterneau sur la toiture plate de l'annexe au rez-de-chaussée.

Cette irrégularité ressort d'une incohérence entre les différentes vues en plan, coupe et façade, du projet datant de 2008 (introduit fin 2007) (Situation de droit). En effet sur le plan nous constatons une réhausse du mitoyen (avec voisin n°3) tandis qu'en façade nous remarquons une lucarne décalée de la limite mitoyenne.
