# NOTE EXPLICATIVE IND.C : 21-05-2026\*

## MISES EN CONFORMITE DIVERSES & TRANSFORMATION DANS UN IMMEUBLE DE RAPPORT ET CHANGEMENT D'UTILISATION DU COMMERCE EN SALON DE COIFFURE.

Avenue Georges Henri, 295 – 1200 Woluwe-Saint-Lambert

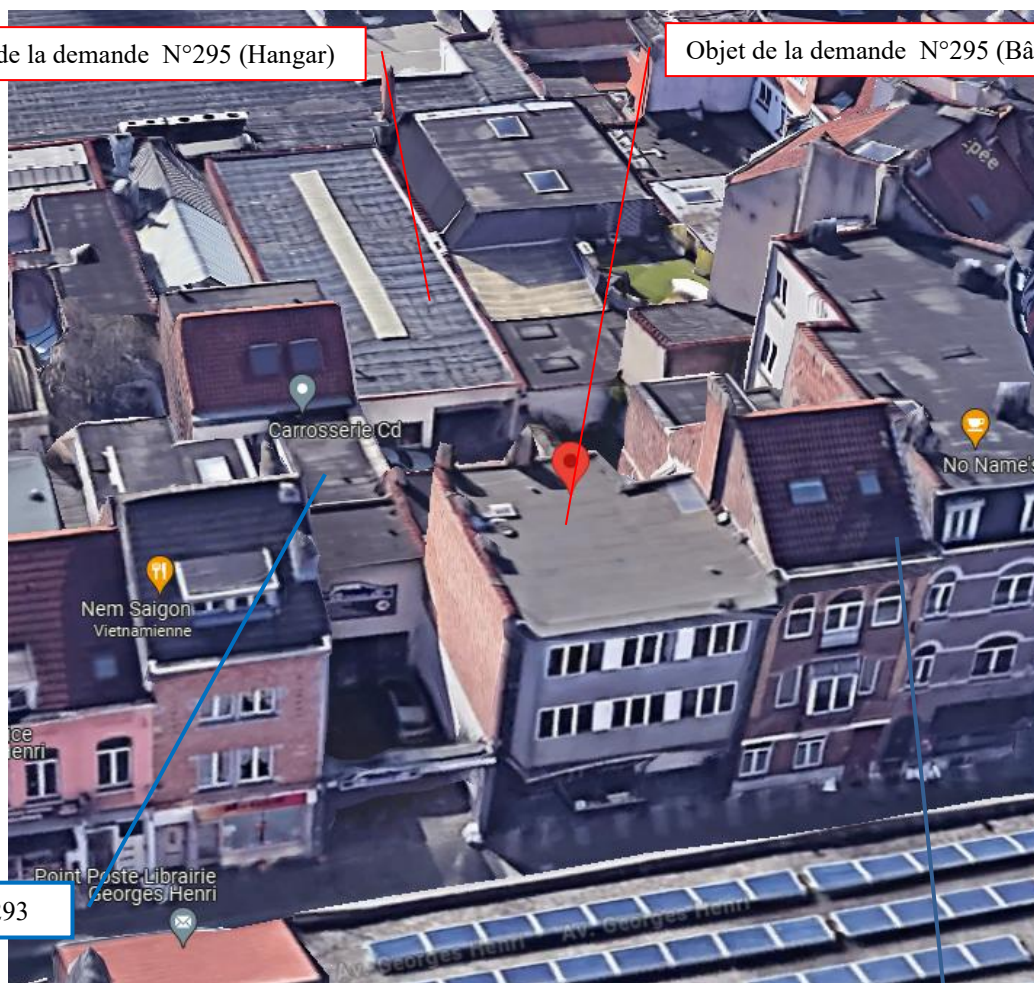
Vue Google 3D 2024

Objet de la demande N°295 (Hangar)

Objet de la demande N°295 (Bât. Principal)

N°293

N°297

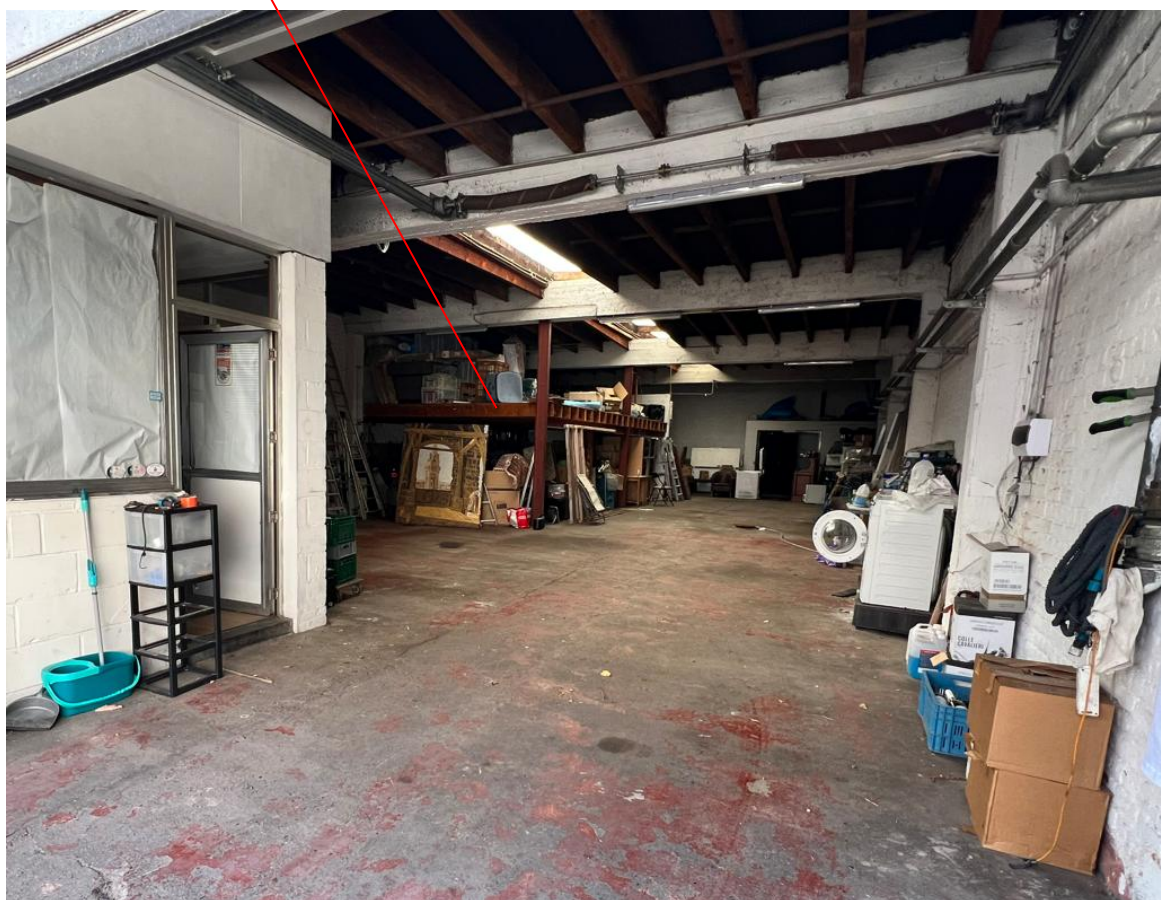
- Une mezzanine en bois a été réalisée en situation de fait afin d'y stocker du matériel ;
- Le hangar prévoit en situation de fait l'emplacement de deux garages ;

- La mezzanine sera déposée afin de retourner à un hangar en plan libre similaire à la situation de droit ;
- Le bâtiment arrière prévu comme Hangar par la situation de droit sera gardé tel quel, sans l'utiliser comme parking.

Mezzanine à déposer

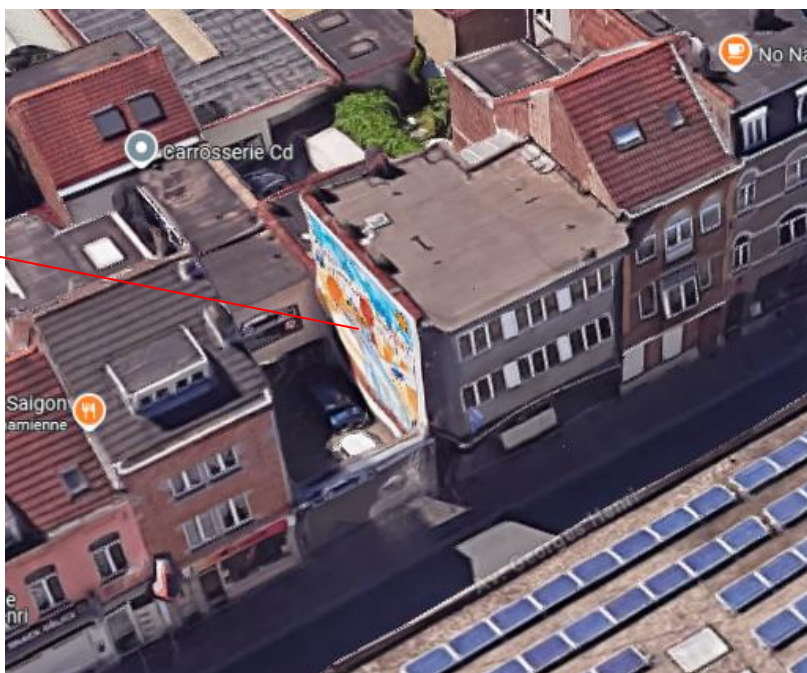
-**Pour une question de confort (infiltration et pertes thermiques)** il est prévue d'isoler le mur mitoyen d'une épaisseur d'environ 8cm avec un enduit sur isolant de ton blanc/beige.

Mur mitoyen à isoler
