## NOTE EXPLICATIVE

Concerne : Demande de permis d'urbanisme  
Régularisation d'un immeuble de 2 unités

Adresse du bien : Rue Pangaert, 23  
1083 Ganshoren

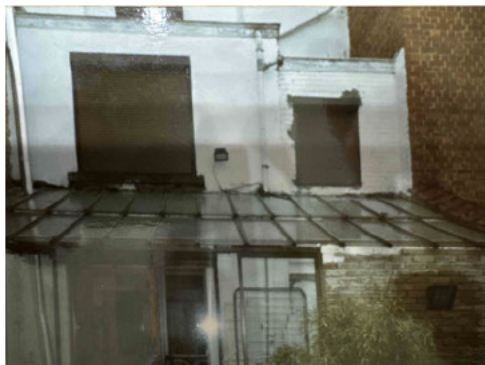
Fig. 2

→ Les 2 photos suivantes datent également de 1996 et montrent la situation en façade arrière (cf page suivante)

En outre, l'entre-sol (au-dessus de la cuisine), déjà présent dans les plans de 1954 (voir vue en coupe et malheureusement pas en plan) a également été modifié. Ce volume, censé être ouvert en partie arrière suivant la coupe (cour couverte) est devenu « intérieur » par la fermeture en maçonnerie de la façade arrière (cf photos façade arrière 1996 /Fig.2 ci-avant).

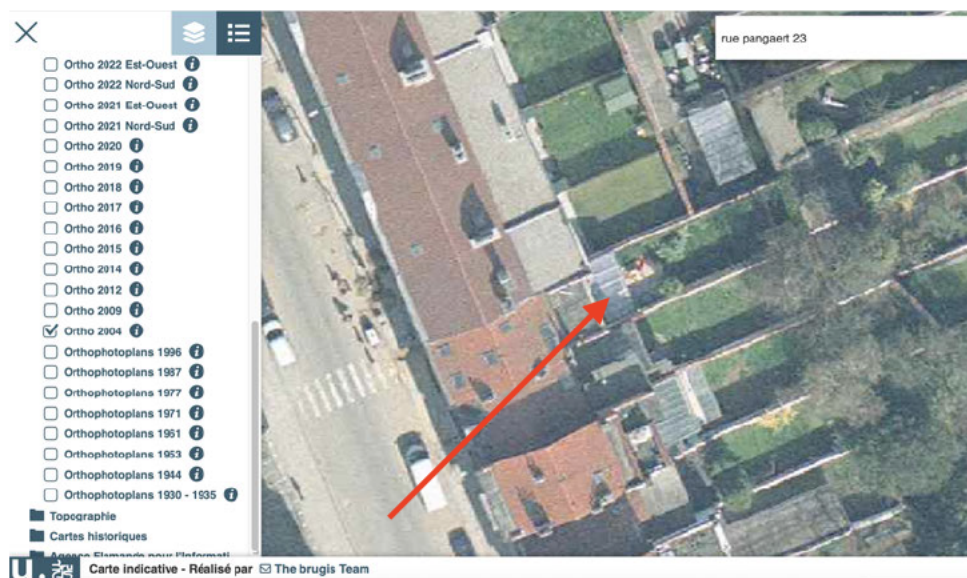
Fig. 4

- Situation **2004 à 2009** - Façade arrière

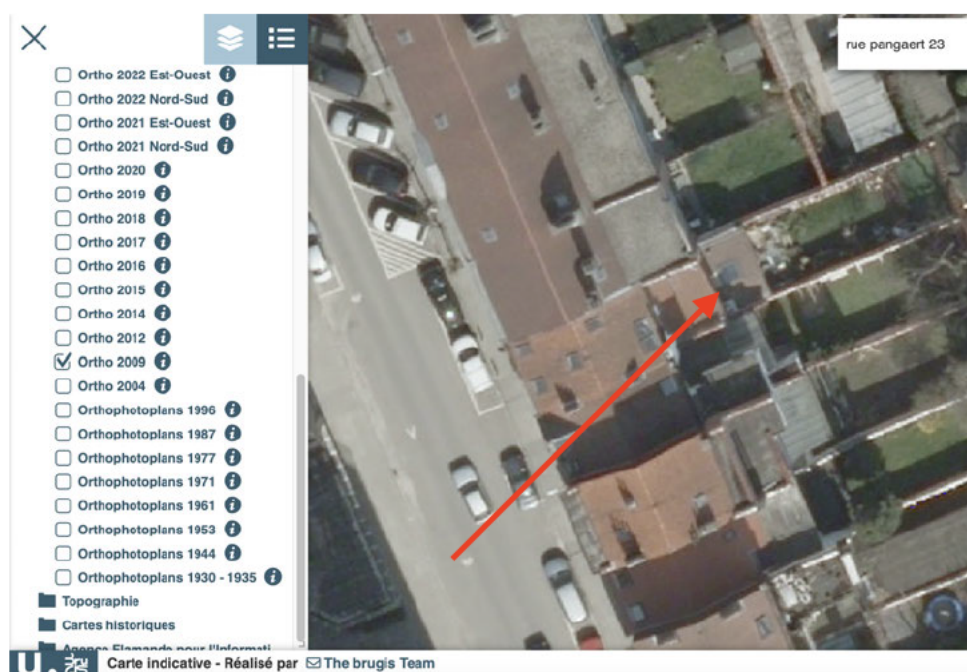
Fig. 5

→ Toiture (verrière) de la véranda transformée en toiture inclinée en tuile (+ Velux).

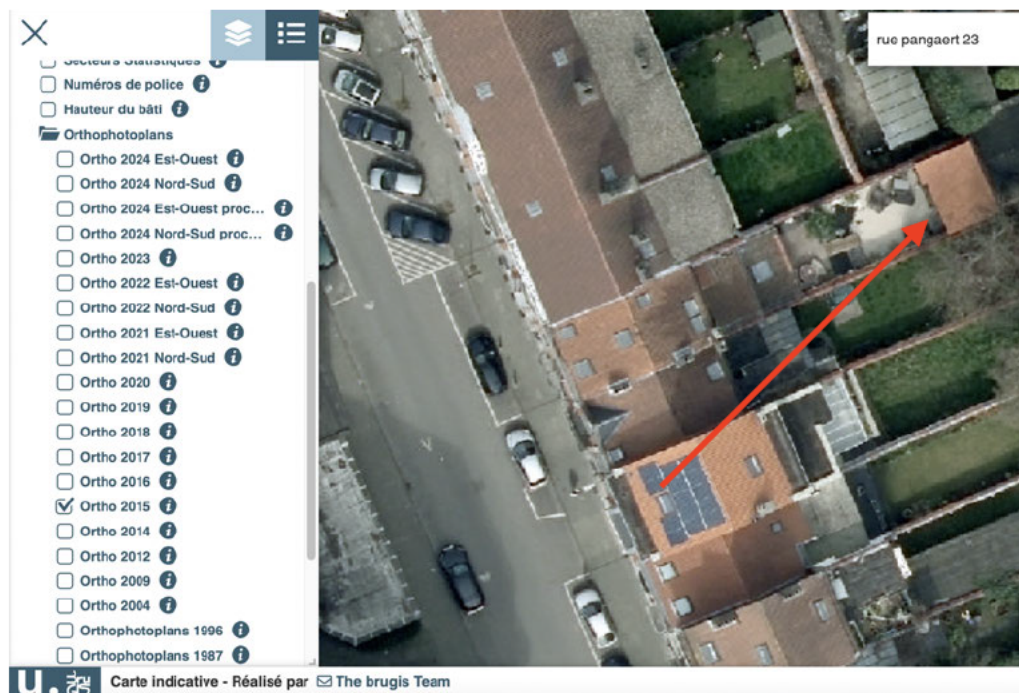
**Fig. 6**

→ Ajout d'un cabanon de jardin en fond de parcelle

La toiture vitrée, reprise dans le permis de 1936, et conservée jusqu'en 1996 (cf. fig. 3 ci-avant), a été démolie. Entre 2004 et 2009 (cf fig. 6 et 7), une extension en maçonnerie, munie d'une toiture à versant en tuile de terre cuite rouge, a été érigée à l'emplacement de l'ancienne véranda. Ce volume est utilisé comme salon depuis lors. Le demandeur souhaite conserver ce volume, impliquant une dérogation au RRU sur la profondeur (Titre I - Chapitre 2 - Section 1 - Article 4) car l'alignement arrière par rapport aux voisins n'est pas respecté.

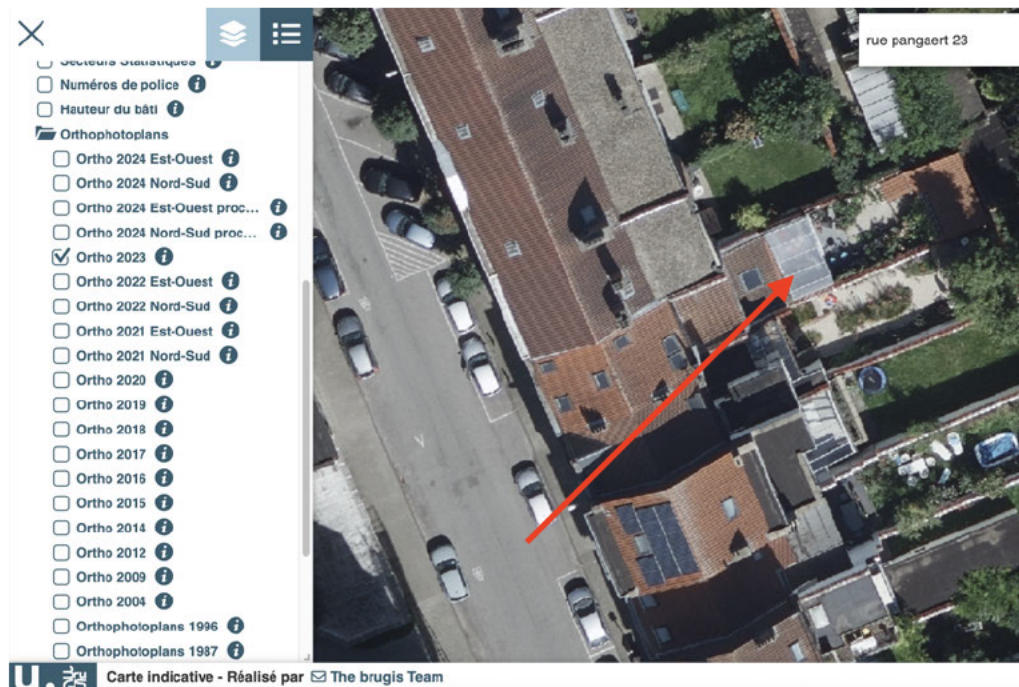
**Fig. 7**

→ Ajout d'une véranda dans le jardin arrière

Les renseignements urbanistiques mentionnent une véranda en façade arrière. Celle-ci a été placée en 2023 (cfr historique photo ci-dessus). Afin de respecter davantage le Titre I - Chapitre 2 - Section 1 - Article 4 du RRU concernant la profondeur, ainsi que l'Article 13 du RRU concernant la perméabilité, cette véranda est démolie en situation projetée.
