HOTEL MARIVAUX

# DETAIL PATRIMOINE

AS BUILT ARCHITECTS

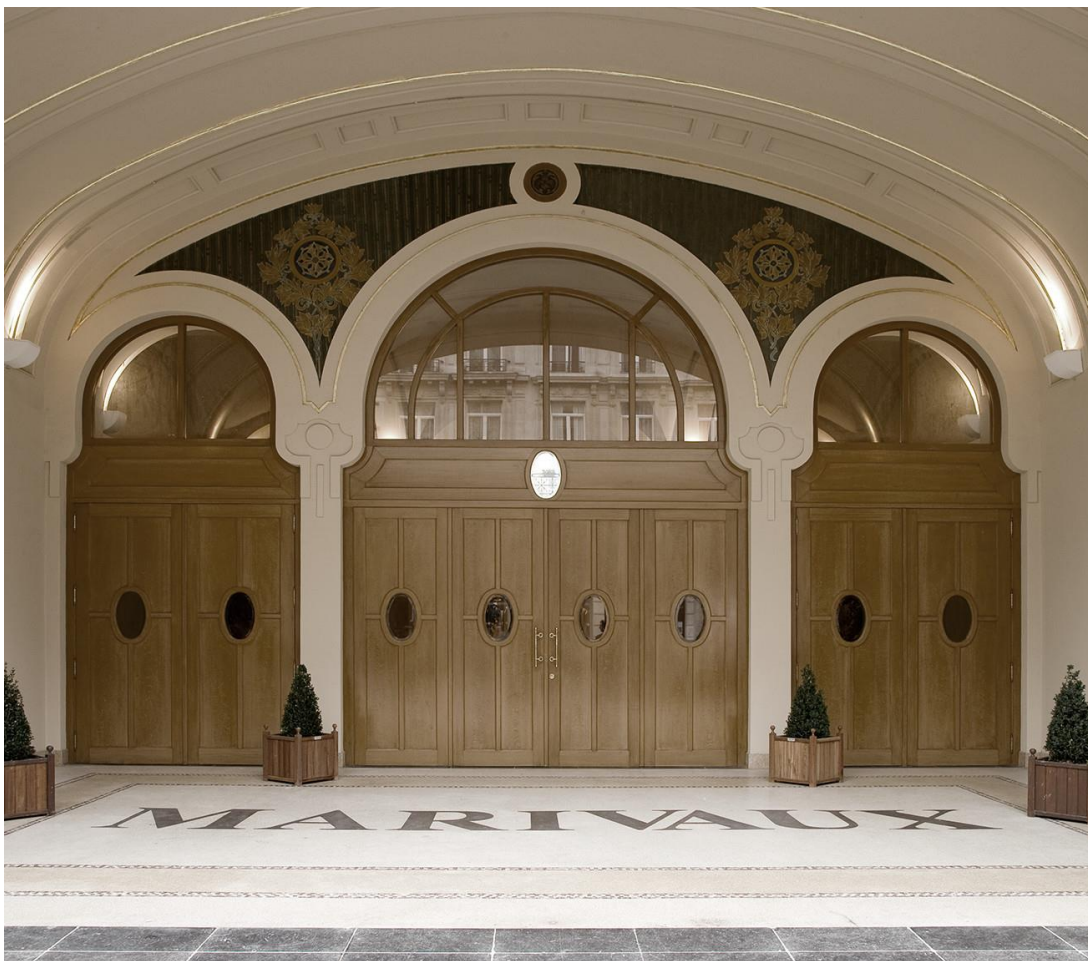
SITUATION ACTUELLE

Les cadres des portes sont maintenus.

Les panneaux supérieurs sont remplacés par du verre transparent trempé.

Les panneaux inférieurs sont légèrement modifiés pour garder une partie en bois qui aura le même rendu que le bois existant.

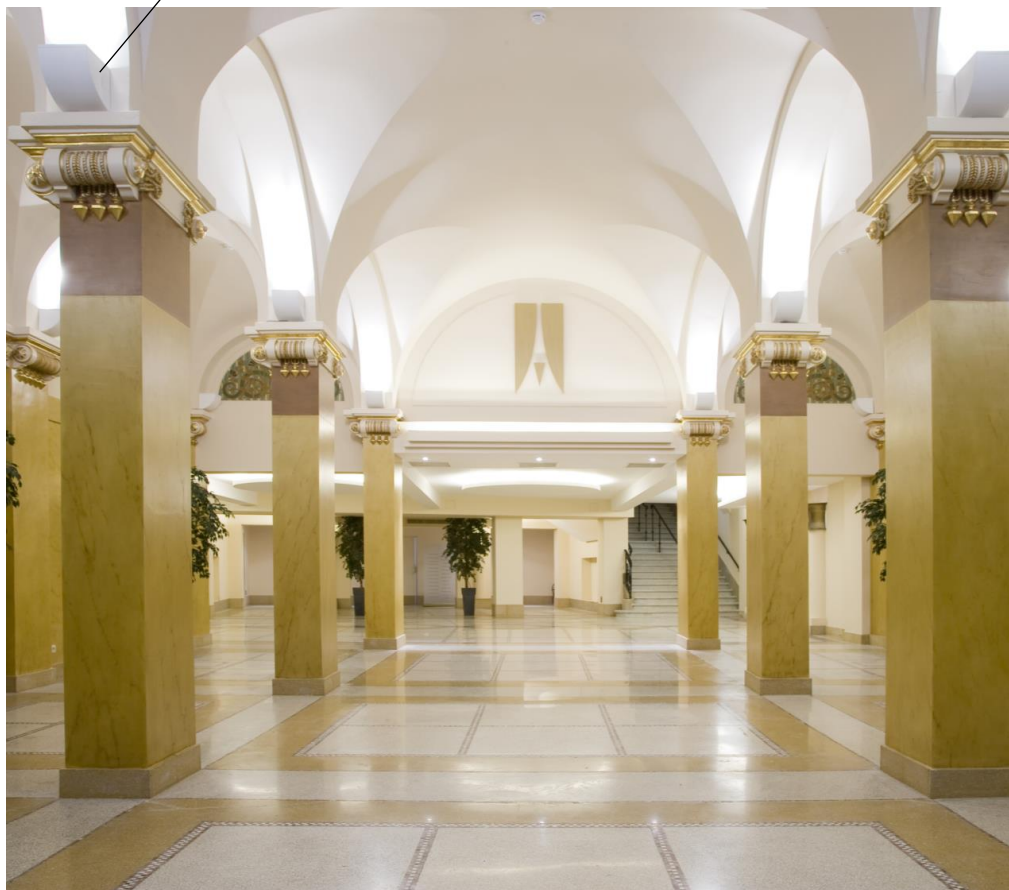
SITUATION ACTUELLE

Suppression des appliques murales

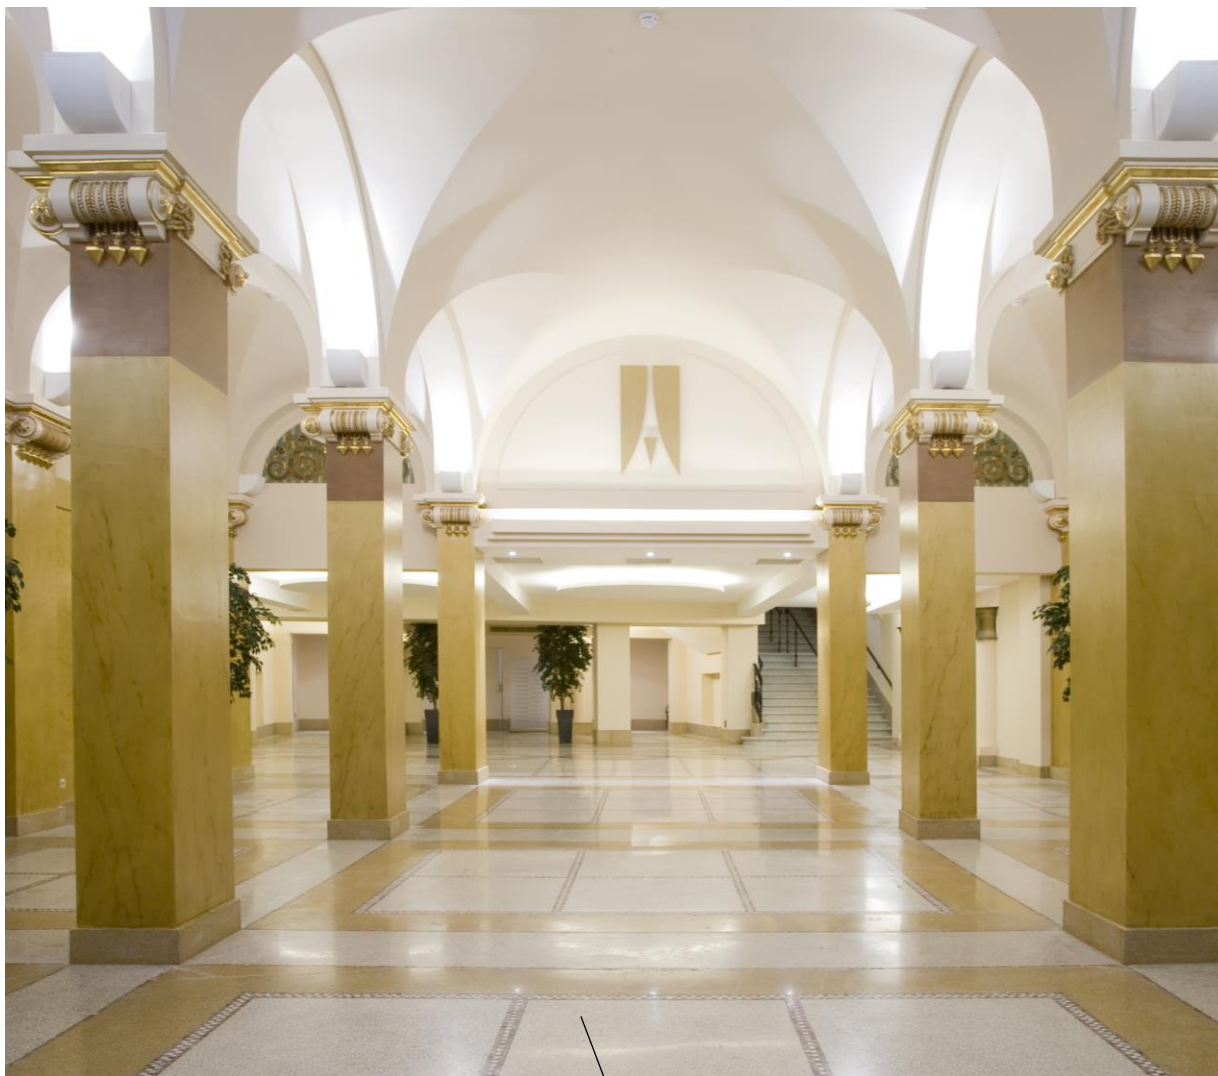
PHOTO SANS LE TAPIS

Granito sous le tapis en assez bon état.  
L'entreprise Bernardin est chargée de le  
remettre en état suivant les normes du  
patrimoine.

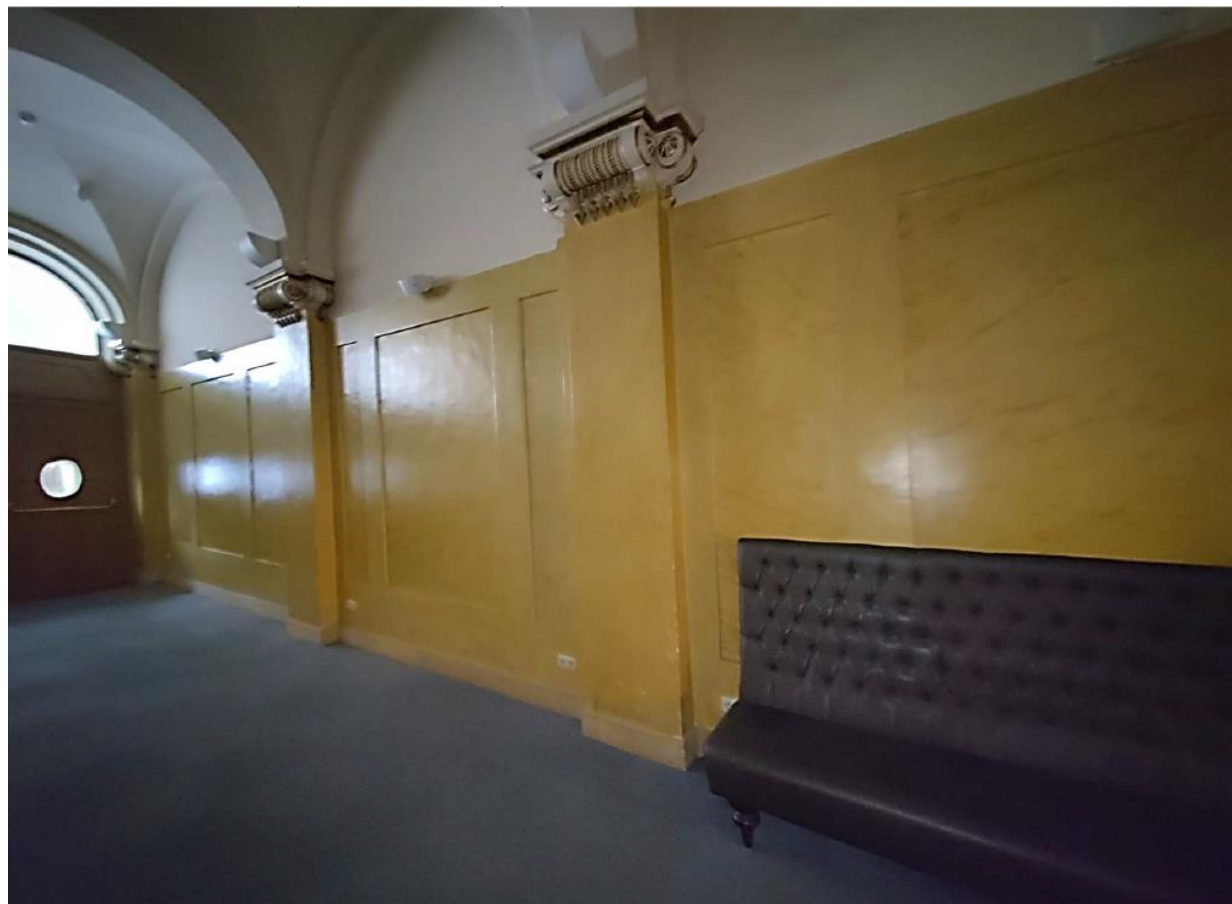
Connexion entre les bâtiments Marivaux et Wagram :  
Demande d'accès entre l'accueil du Hall Marivaux et la partie restauration. Une baie d'accès équipée d'un couissant coupe-feu est demandé dans le permis 2026. Cette ouverture participe à l'organisation fonctionnelle du hall mais aussi aux passages entre l'espace accueil et la zone restaurant. L'idée serait bien entendu de mettre à nouveau en valeurs ce hall classé.

Mise en place d'un système de porte coulissante au niveau de l'ouverture. Finition intérieure des murs identique aux murs du restaurant.

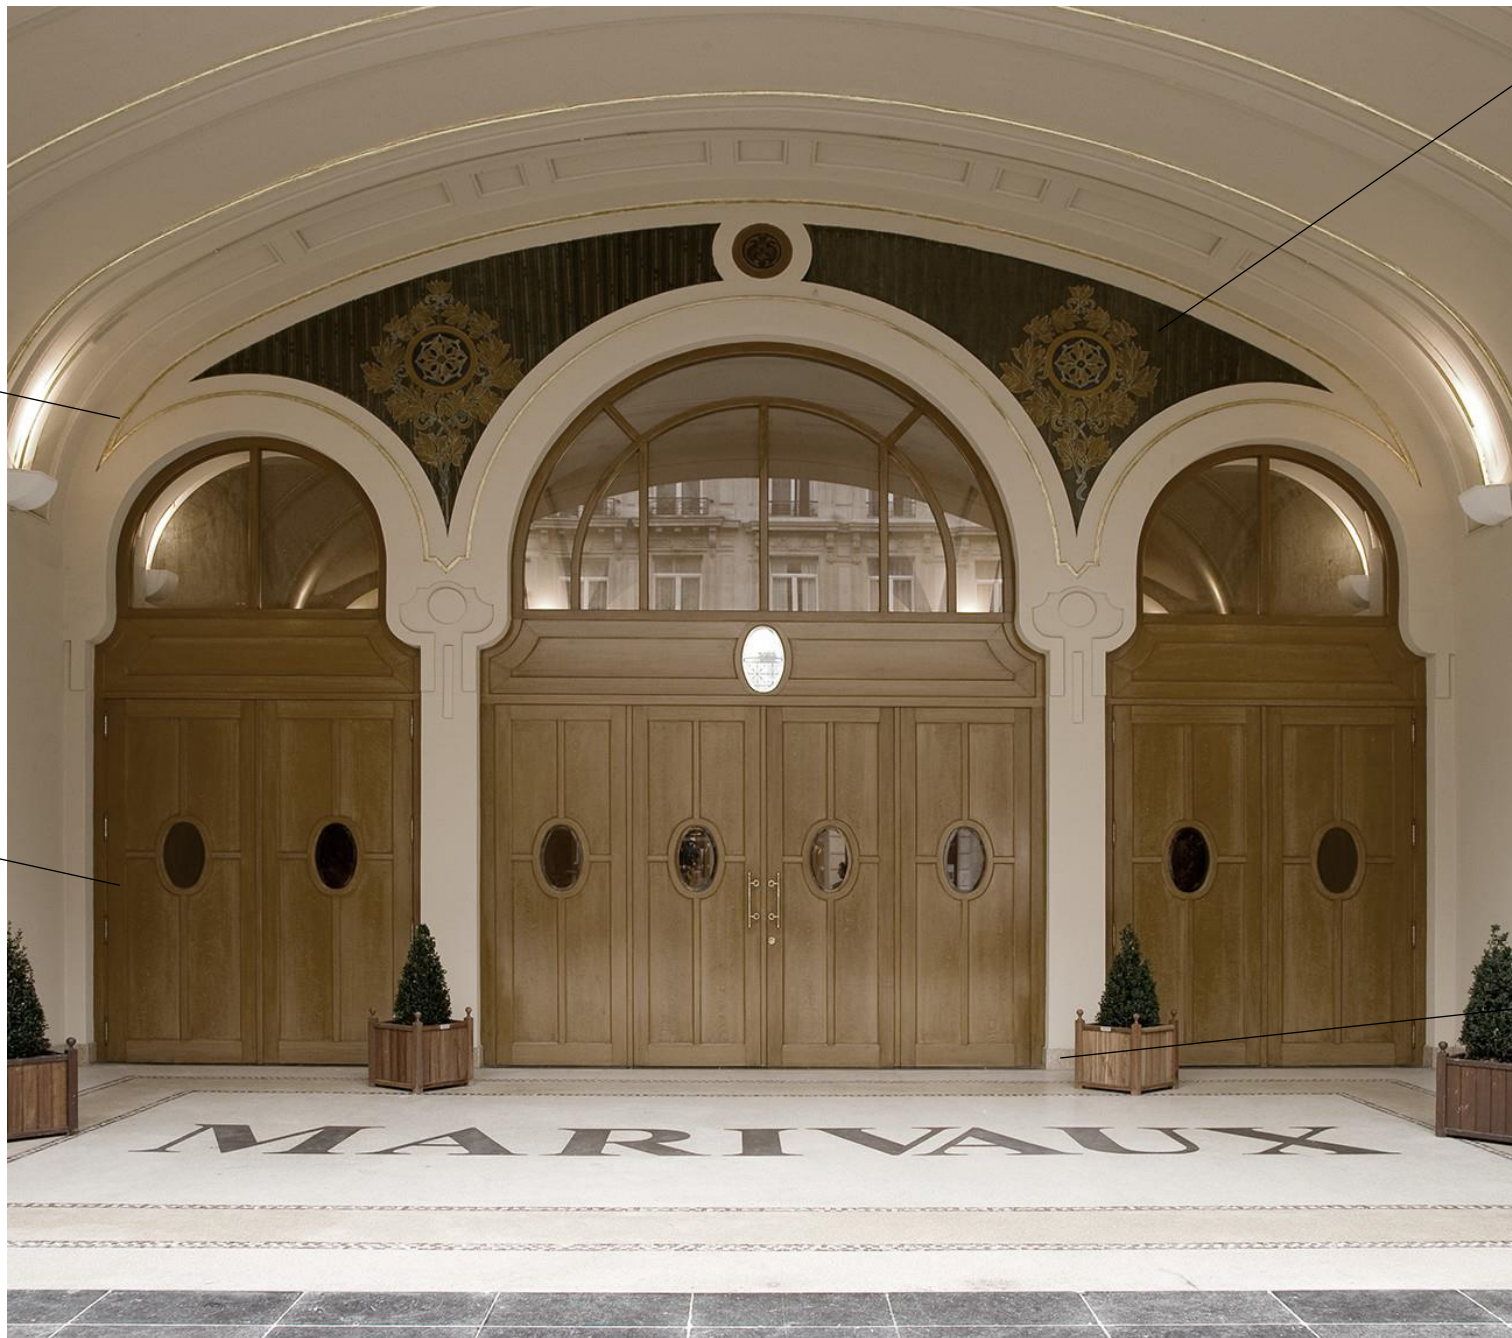
Dorure à la feuille d'or  
sur mixtion

Porte et châssis en faux  
chêne

Toile marouflée  
constituée de  
plusieurs morceaux  
de tissus cousus et  
peints en aplats.  
La toile est peinte  
d'un ton de fond vert  
foncé avec des motifs  
bleu clair, jaune et  
mauve  
entourés d'un filage  
blanc. Des bandes  
dorées recouvrent  
l'ensemble de la toile.

Plinthes en marbre  
« amarelo Valencia ».

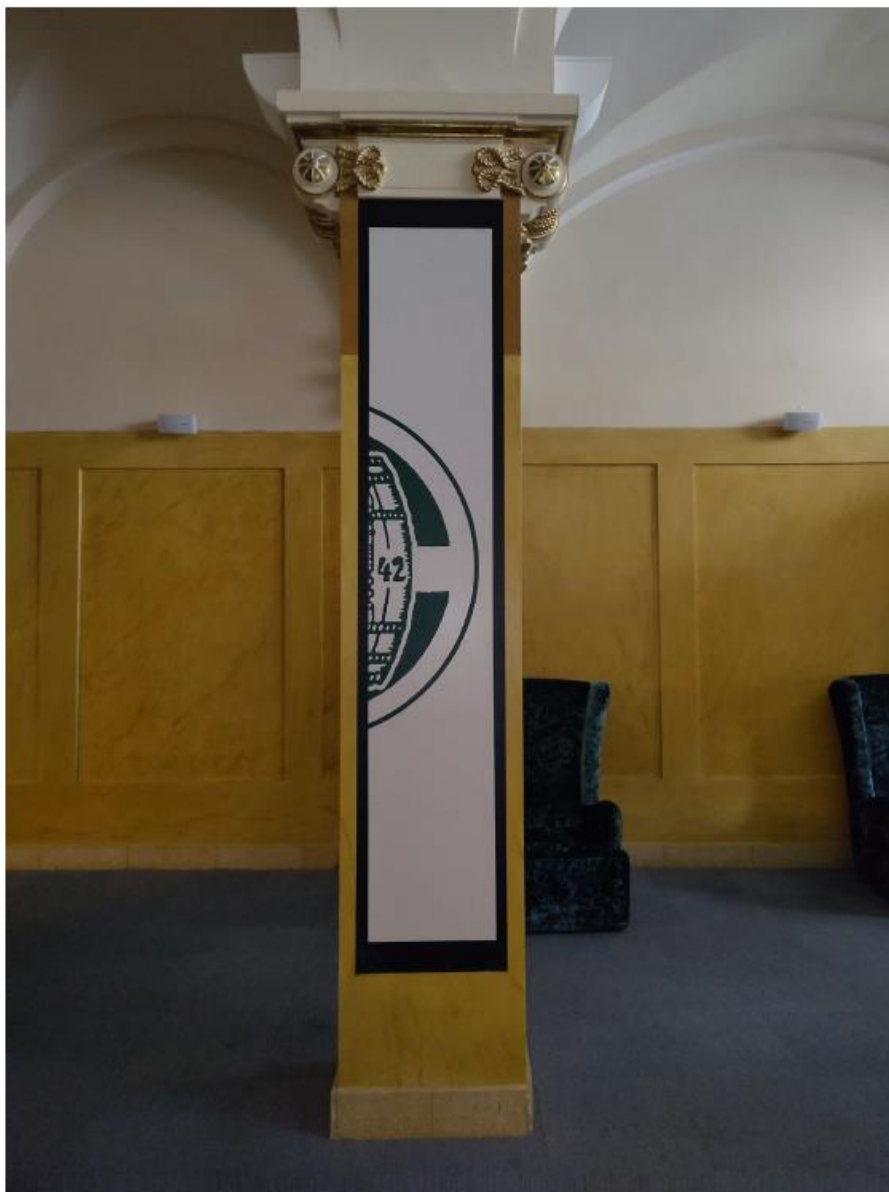
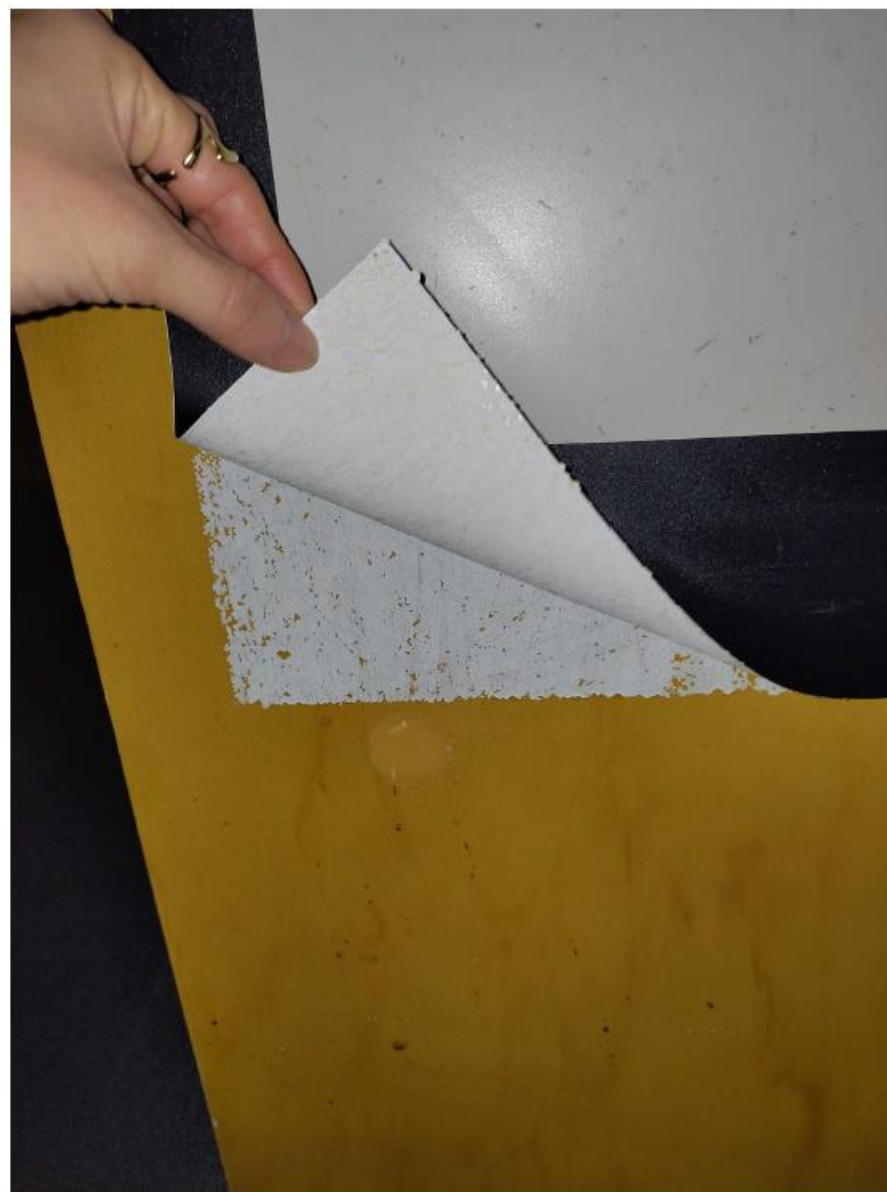
## ETAT ACTUEL DES COLONNES

Bannières sur colonnes : Des bannières décoratives ont été fixées sur les joues latérales des colonnes centrales. Nous apprécions des traces blanchâtres visibles à l'arrière des bannières, résultant de leur système de fixation et de l'adhérence sur la couche de peinture d'origine.

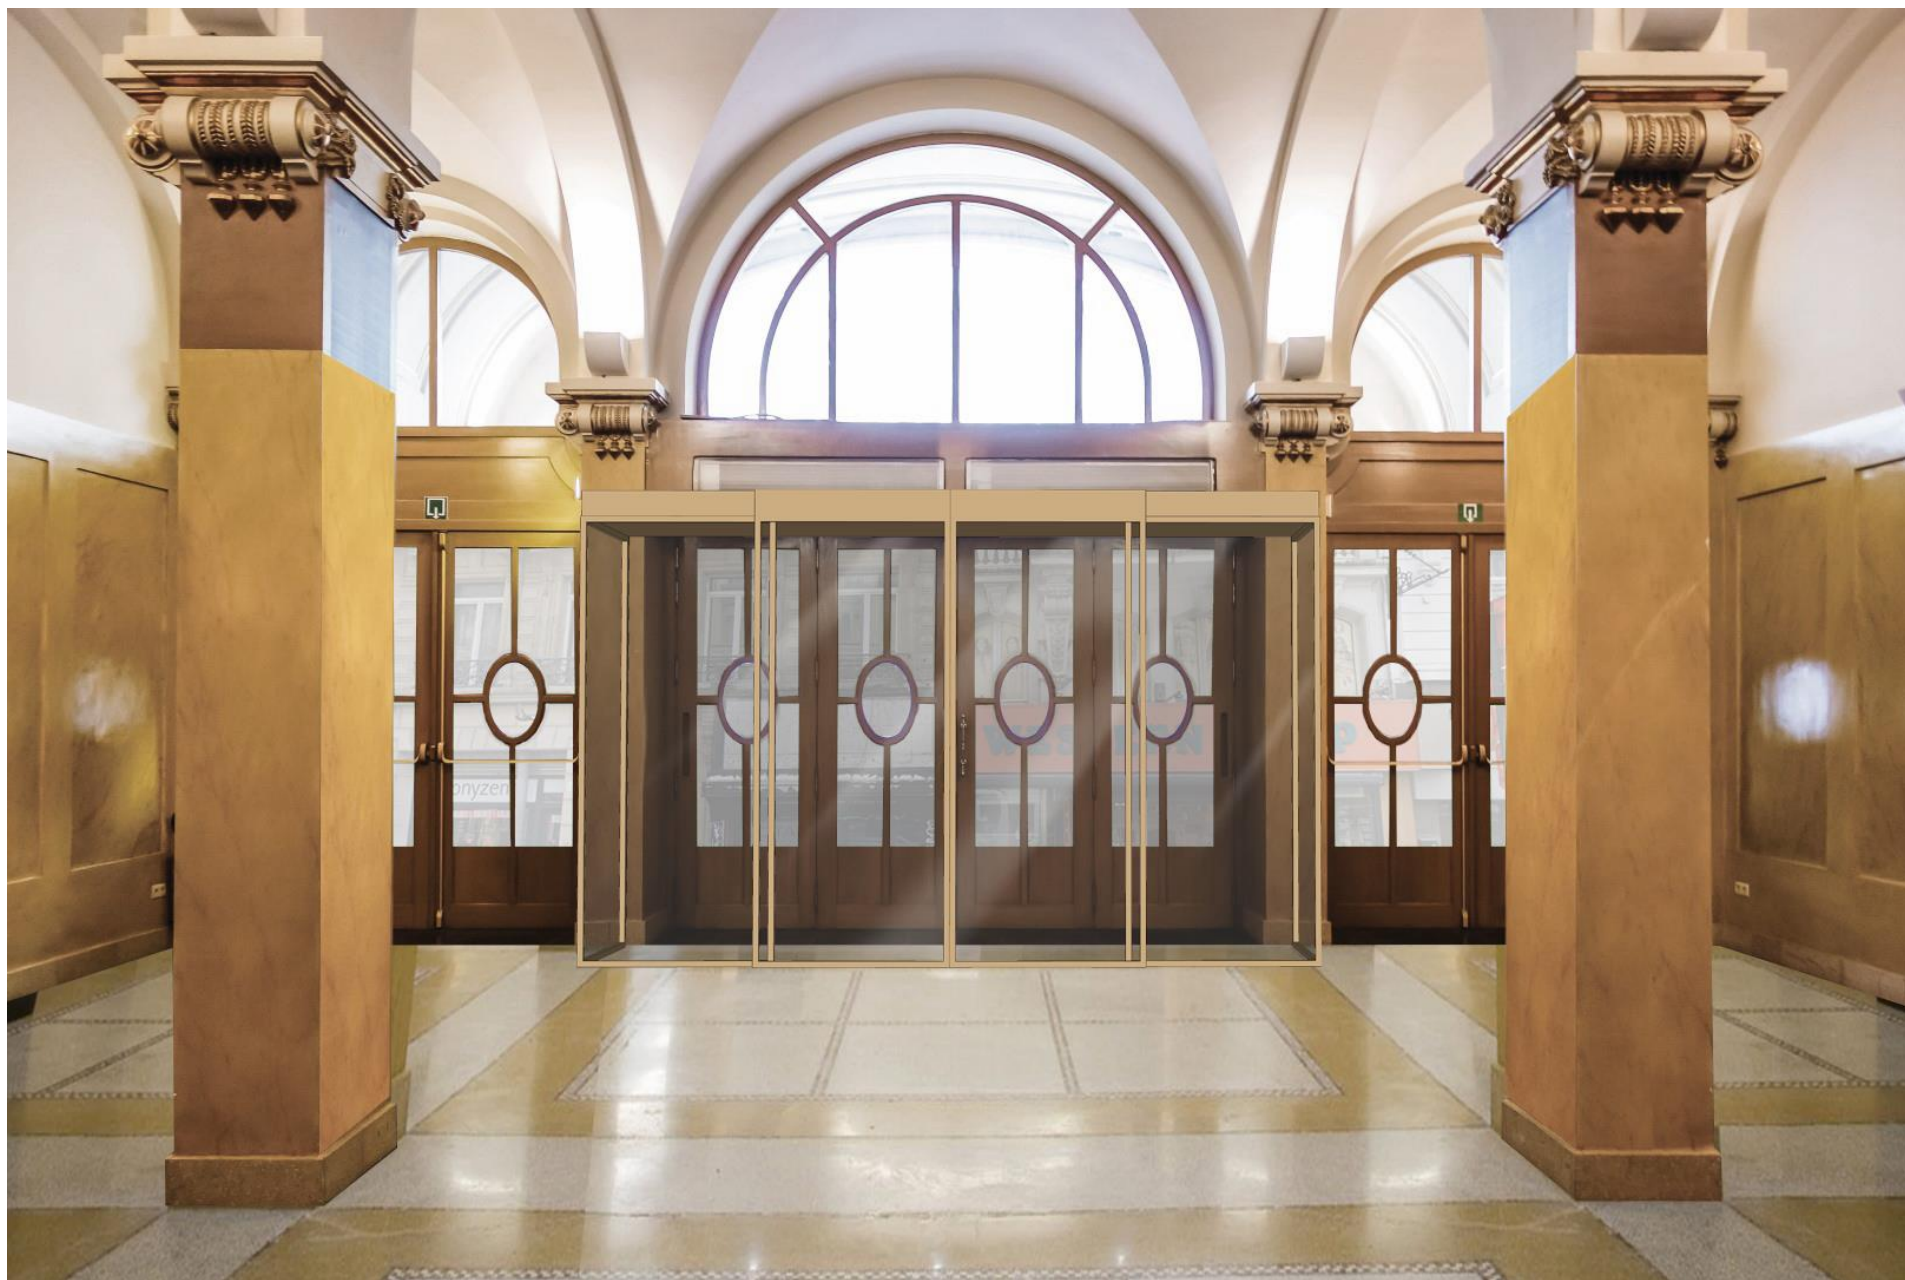
Installation d'un sas d'entrée : Dans un souci d'améliorer le confort thermique du nouveau lobby, un sas d'entrée vitré et démontable sera installé dans la travée centrale de la zone d'accès principale.
