# PARC TITECA

[ Travaux d'aménagements extérieurs en site classé ]

**NOTE EXPLICATIVE A4**  
DEMANDE DE PERMIS UNIQUE

**OCTOBRE 2025**

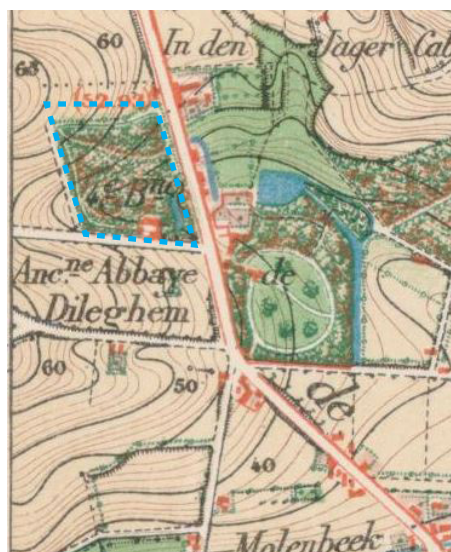
Carte topographique de la Belgique  
(révision de 1865)  
© Copyright Royal Library of Belgium

On observe sur les premières cartes topographiques de la Belgique (levée et nivelée de terrain datant du dépôt de la guerre de 1860 à 1873) et à partir de 1865 que les deux anciens domaines de l'abbaye de Dieleghem ont subi des transformations paysagères et prennent la forme de parc. Celui-ci aurait donc bien été esquissé au 19e siècle entre 1850 et 1900. Les cartes historiques des années qui suivent illustrent un parc plus "paysager" sur le domaine du Château de Dieleghem et sans grand changement. La carte de 1924 montre les grands aménagements du parc tel qu'on le connaît encore actuellement avant la construction des différentes villas dans les années qui suivent, comme en témoigne le plan d'ensemble des archives datant de 1937 (voir page suivante).

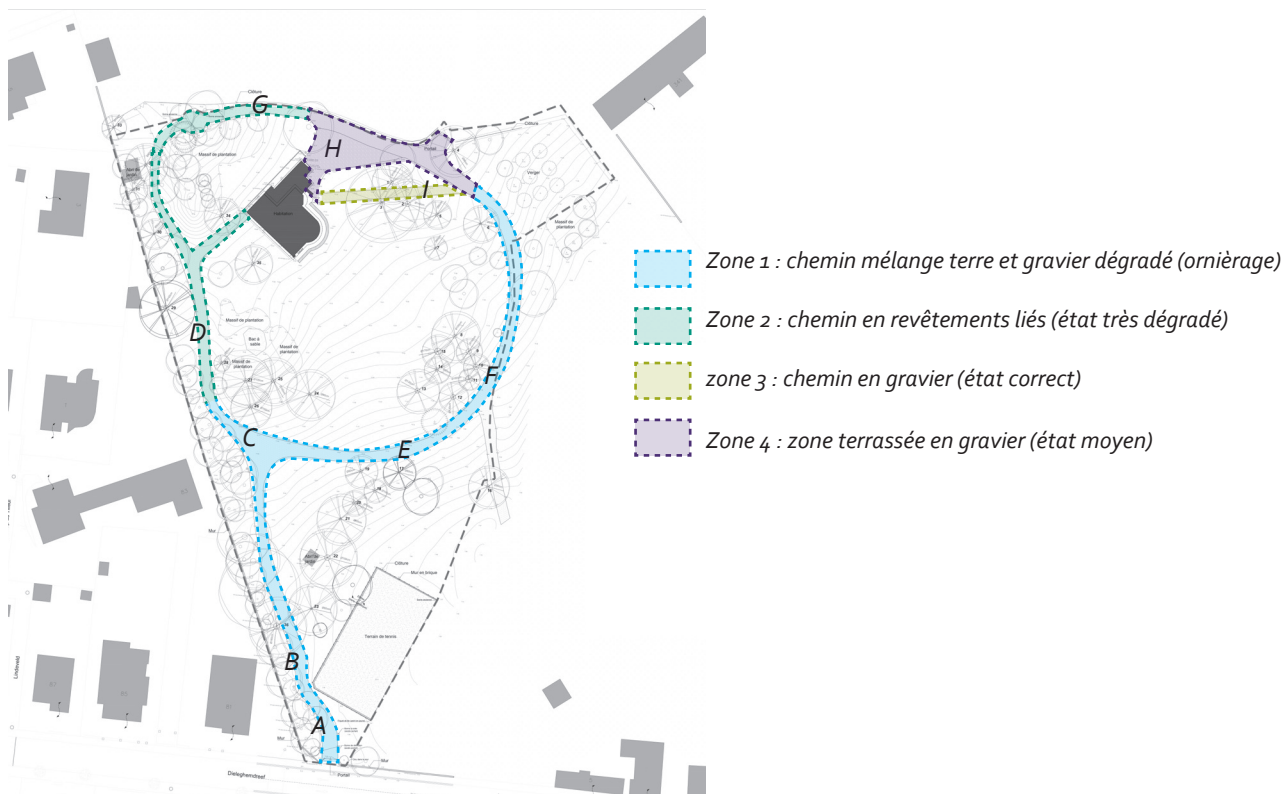
2/ Un ancien chemin composé de revêtements liés, de béton ( finition désactivée) en partie nord et de plaques d'hydrocarboné est fortement dégradées et fissurées. Il démarre au croisement des deux chemins et se termine à l'arrière de la demeure. Ce chemin présente des pentes plus importantes (+ de 15% par endroit).

Le long de tous ces chemins on retrouve la présence ou la trace d'anciens pavés naturels (porphyre ou grès) de dimensions variables soit carrés ou rectangulaires et oblongs. À de nombreux endroits, ces pavés ont été déchaussés et ne tiennent plus au chemin.

Du fait du tassement des zones de roulage, on dénote également des problèmes d'écoulement des eaux pluviales qui créent par endroit des ravines, mais également des zones décaissées (orniérage marqué) qui accumulent et temporisent les eaux en cas de forte pluie. Cette mauvaise gestion des eaux de ruissellement rend l'accès à l'habitation quasiment impossible après de trop fortes précipitations. Une solution sera intégrée au projet pour limiter cet effet et garantir la durabilité des nouveaux revêtements.

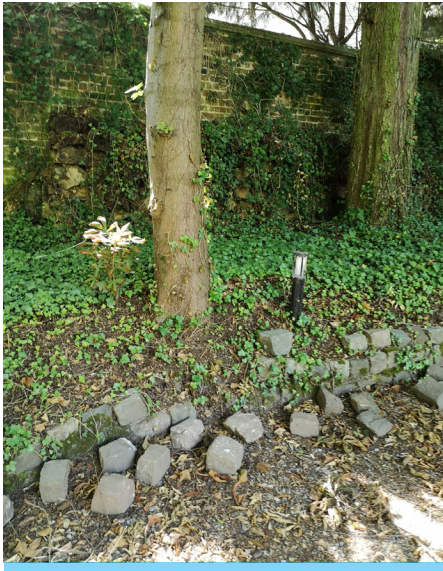
Photo A (zone 1) : pavés constituant un ancien muret côté ouest du parc

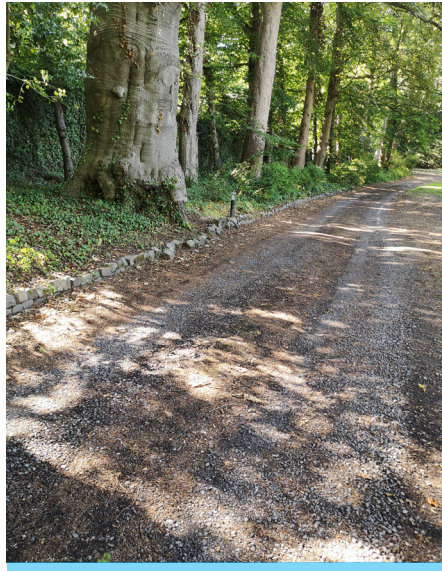
Photo B (zone 1) : chemin terre-pierre le long du mur ouest

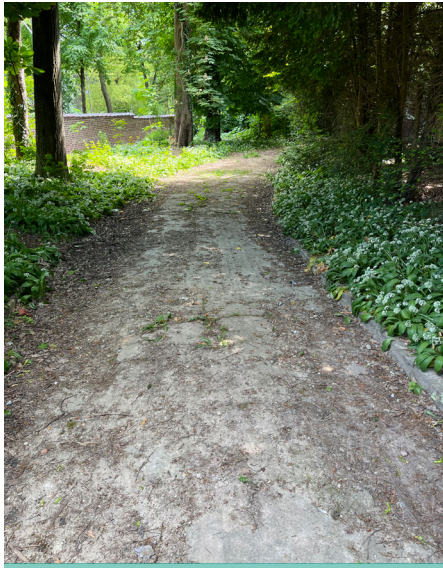
Photo D (zone 2) : chemin imperméabilisé et fissuré vers accès ouest de la maison

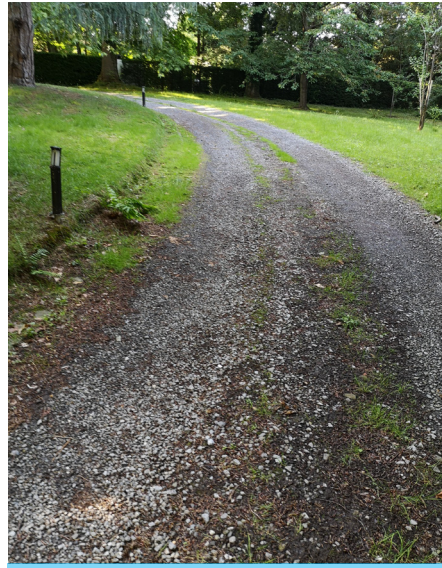
Photo E (zone 1) : chemin terre-pierre le long de la boucle centrale

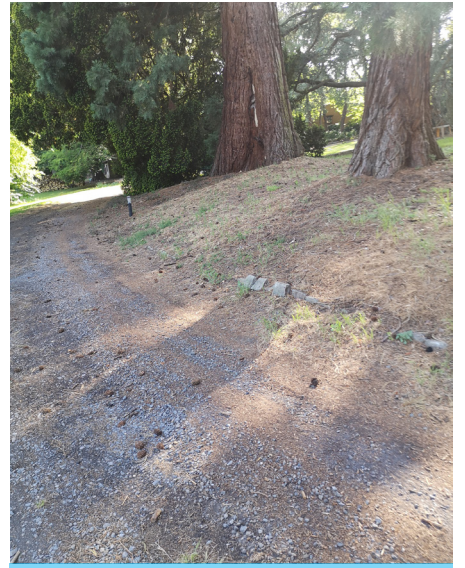
Photo F (zone 1) : chemin terre-pierre le long de la boucle centrale près des séquoias géants

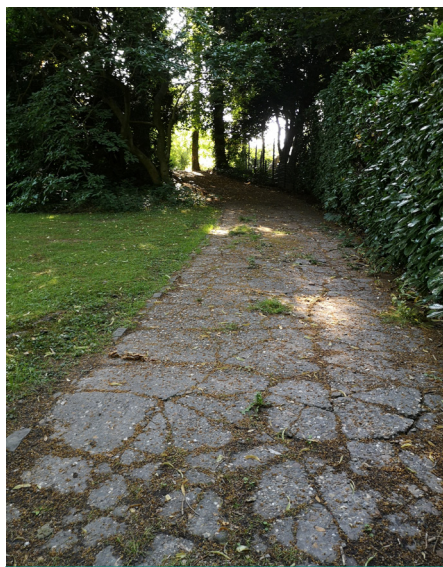
Photo G (zone 2) : chemin en béton à l'arrière de l'habitation

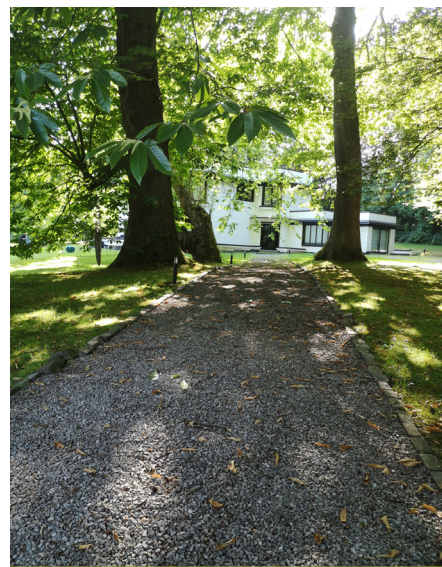
Photo I (zone 3) : chemin rectiligne en gravier et en direction de la maison

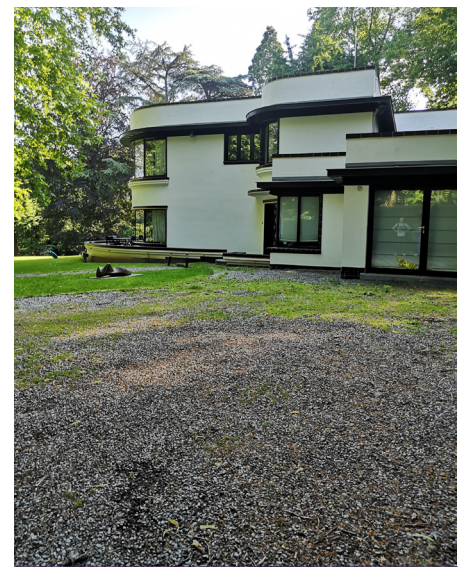
Photo H (zone 4) : zone en graviers à l'est de l'habitation

4/ Une zone plus libre en gravier est présente du côté nord-est de l'habitation. Son état est un peu dégradé, mais correct.

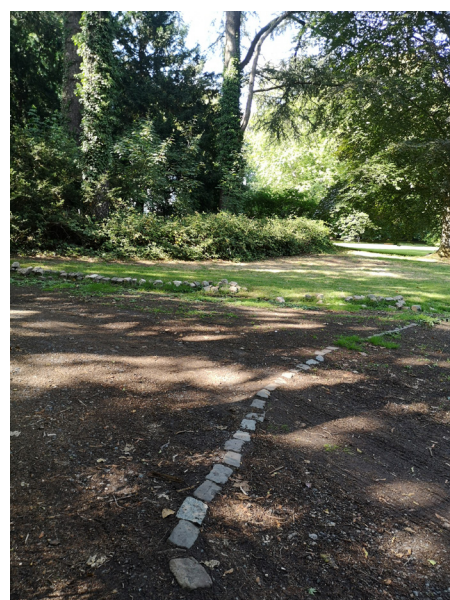
Photo 03 : bordure en pavé marquant la jonction entre deux cheminements

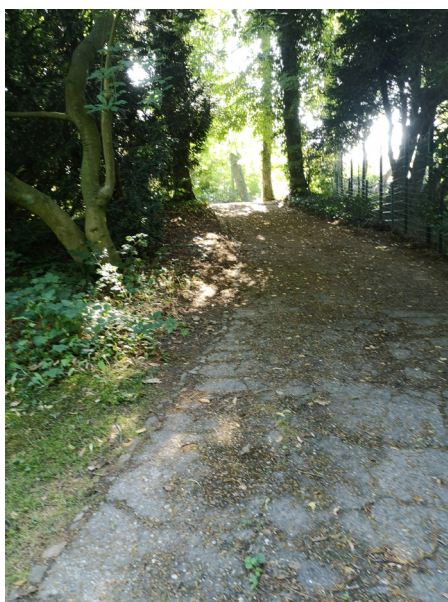
Photo 08 : vue du chemin en béton à l'arrière de la propriété (au nord)

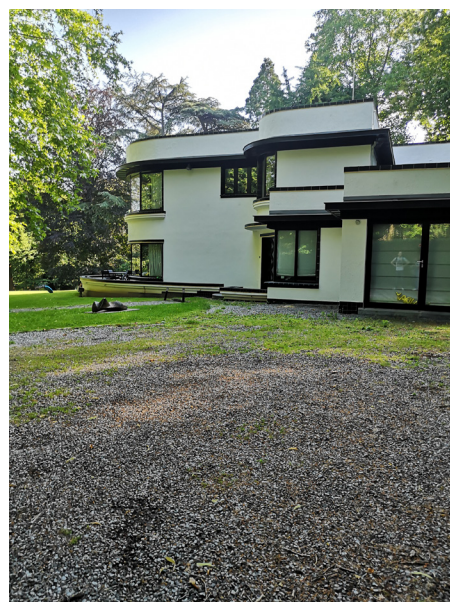
Photo 09 : vue sur l'habitation et l'espace terrassé en gravier

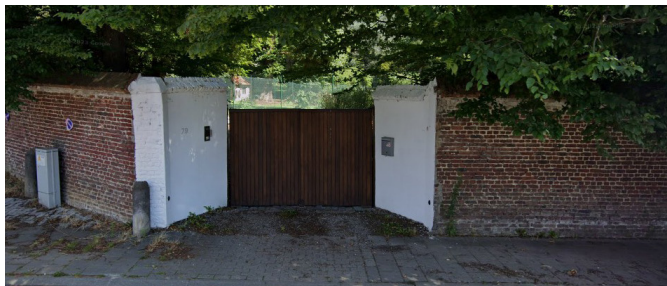
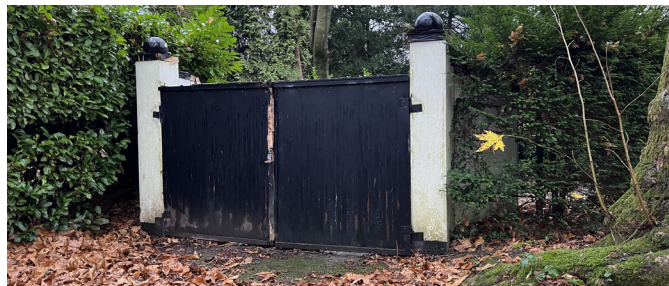
- Modification des retours de murs peints en blanc pour permettre un recul du portail vers l'intérieur de la parcelle et un stationnement d'une voiture hors voirie, suppression des retours de mur non historiques en blanc.
- Largeur : portée à 350cm pour faciliter les livraisons et l'accès Siamu
- Système à doubles battant motorisé (identique à l'existant)
- Eléments préfabriqués en atelier avec un minimum de fondation pour limiter l'impact sur l'enracinement des arbres à proximité.

Les portails existants sont défectueux et dans un état avancé de détérioration. Leur utilisation quotidienne est très contraignante et le portail d'accès principal est souvent sujet à des pannes.

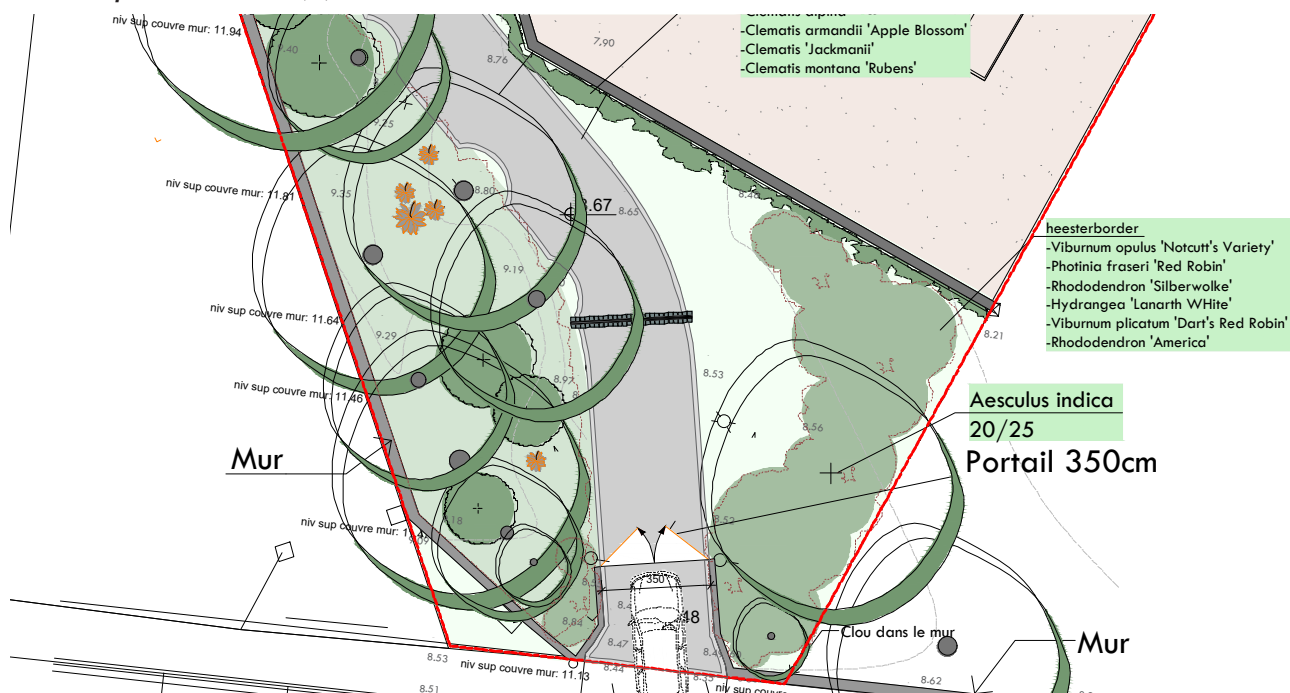
## Nouveau portail d'entrée (A):

Type de bois :	Chêne européen ou bois de grange de réemploi
Type de profil:	Shiplaps vertical
Finition:	Brulé ou teinté noir (teinte selon références ci-dessous)
Accessoires:	Vidéophonie, clavier à code, éclairage, boîtes au lettres/colis, numéro de maison intégré directement au portail.

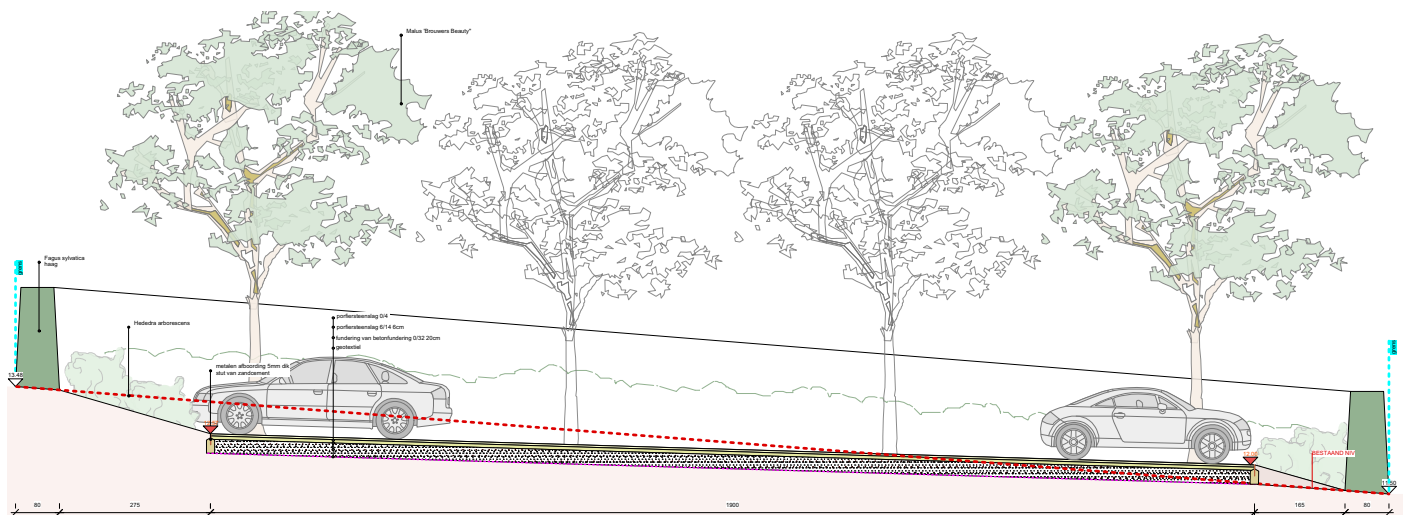
Coupe transversale du parking

- 9 emplacements
- Forme circulaire ceinturée par une bordure en acier
- Plantations de 6 arbres fruitiers ornementaux en remplacement des arbres transplantés
- Placement de massifs de plantation en périphérique pour atténuer l'impact visuel dans le reste du parc
- Réfection du chemin d'entrée en gravier (maison >> parking) par des dalles de pierre naturelles accompagnées de massifs de plantation

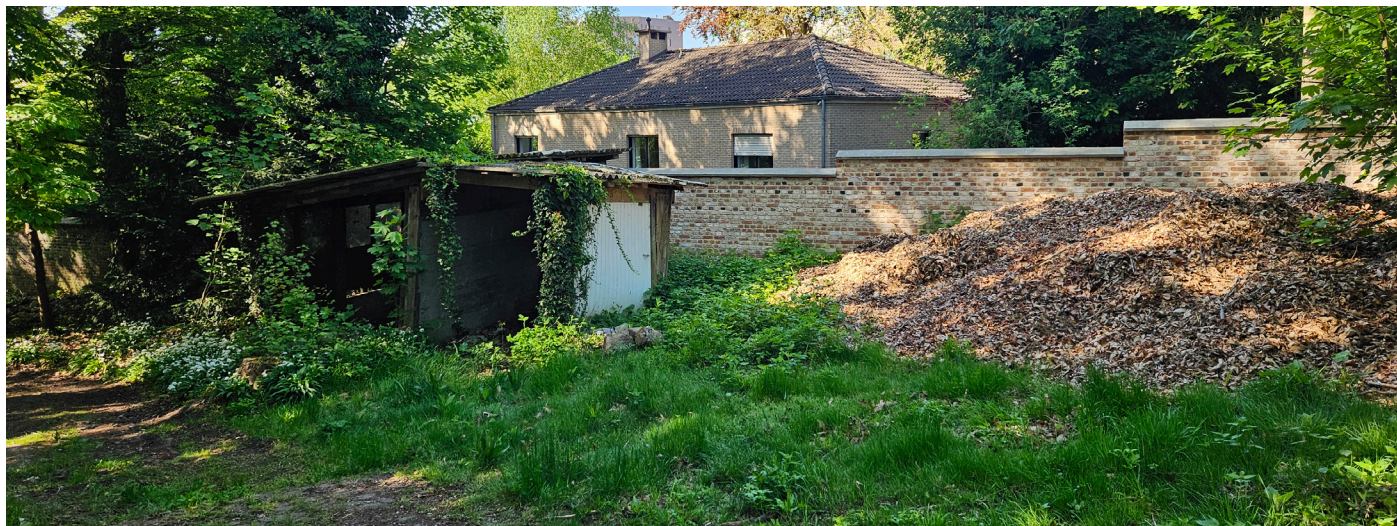
Plusieurs possibilités\* ont été étudiées et il a été retenu de proposer de le placer en remplacement de l'actuel abri de jardin (à démonter entièrement), car c'est l'emplacement qui aura le moins d'impact paysager sur le site. Photos situation existante :

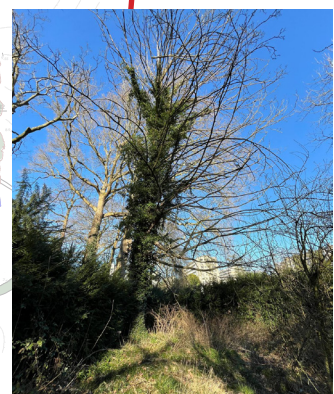
Arbre mort en limite de parcelle à abattre pour sécuriser la zone

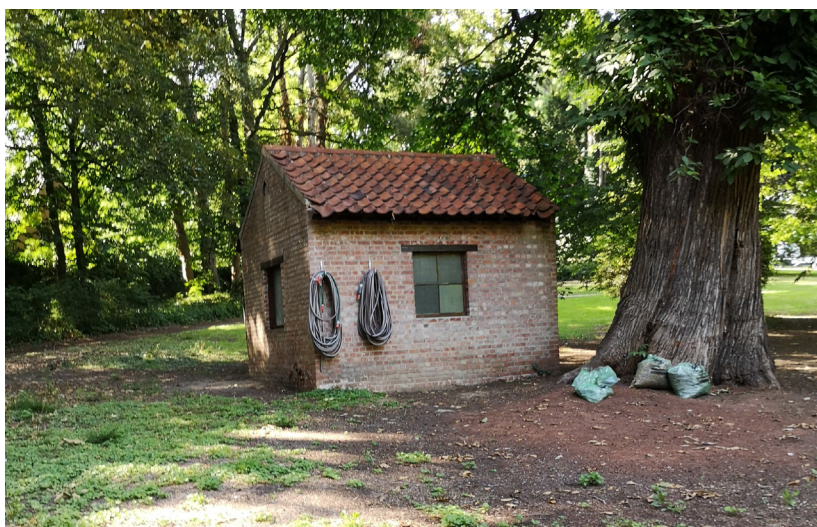
Le projet intègre enfin la restauration complète de l'abri de jardin à proximité du terrain de tennis. La couverture est actuellement très dégradée et les maçonneries également souffrent des infiltration d'eau.

La restauration à l'identique améliorera la longévité du bâtiment par rapport à son état actuel. Des gouttières et des descentes d'eau en zinc sont ajoutées afin d'éviter la stagnation d'eau de pluie en pied de mur. Ces eaux seront renvoyées dans le massif de plantation à proximité même de l'abri de jardin.

- Révision totale de la charpente
- Mise en oeuvre d'une sous-toiture pour protéger le bâtiment contre l'humidité
- Lattage et réalisation de la couverture à l'aide de tuiles en terre cuite (modèle identique à l'existant)
- Réalisation de descentes d'eau dirigées vers le massif de plantation à proximité
- Rénovation des rives des deux pignons et mise en oeuvre d'ardoises de protection.
- Réparation de la maçonnerie en brique par cimentage et rejointoyage ponctuel pour renforcer la structure du bâtiment.
