VERANTWOORDINGSNOTA**INLEIDING**

Deze aanvraag betreft de wijziging van vergunning 18/PFD/1857608, die is afgegeven op 05/10/2023, inzake de herinrichting van het Sint-Lambertuspark in Sint-Lambrechts-Woluwe.

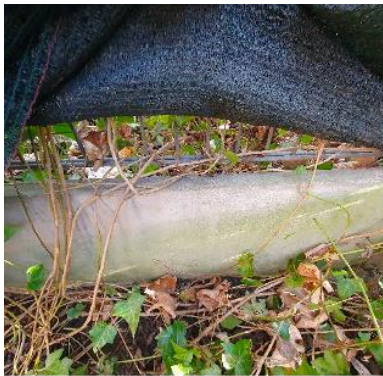
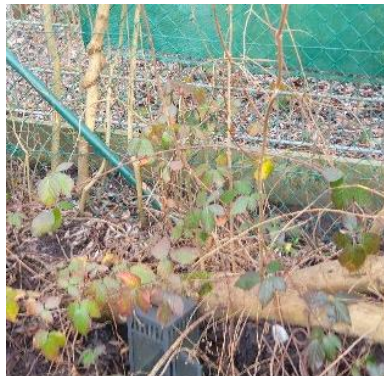
Uit het deskundigenonderzoek dat in april 2023 door het bureau AGORA is uitgevoerd, blijkt dat het probleem van stilstaand water dat de omwonenden achteraan hun tuin ondervinden, deels te wijten is aan de aanwezigheid van een betonnen rand onder de gemeenschappelijke omheining. Deze rand belemmert de natuurlijke afvloeiing van het hemelwater naar het park. Dit is het geval bij de woningen nrs. 50 tot 88, waarvan sommige achtertuinen ook vol staan met andere obstakels die de afvloeiing van het water belemmeren.

Foto uit het deskundigenverslag

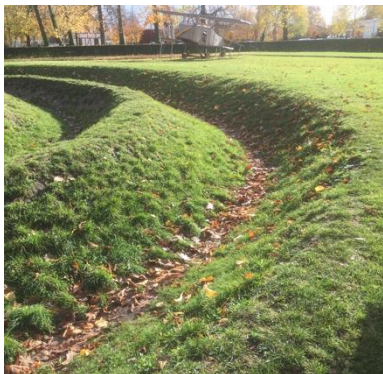
Afwaterings- en infiltratiesloot

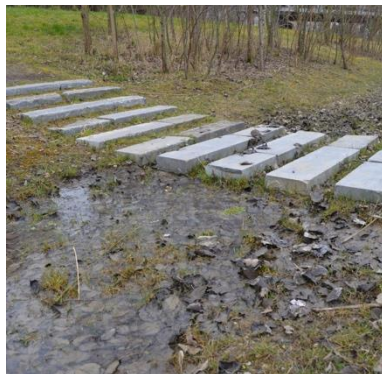
Kanaal naar het moerasgebied

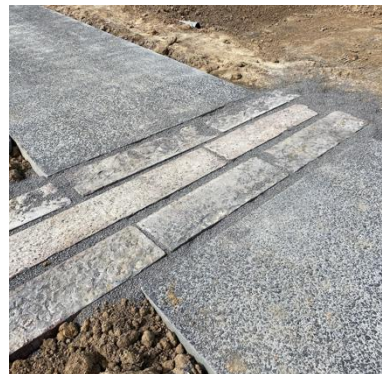
- Op het kruispunt met het parkpad wordt een doorwaadplaats ingericht zodat het water door kan stromen zonder het pad te onderbreken. Het systeem is zo ontworpen dat ook personen met beperkte mobiliteit er gebruik van kunnen maken.

Doorwaadplaats met stenen randen

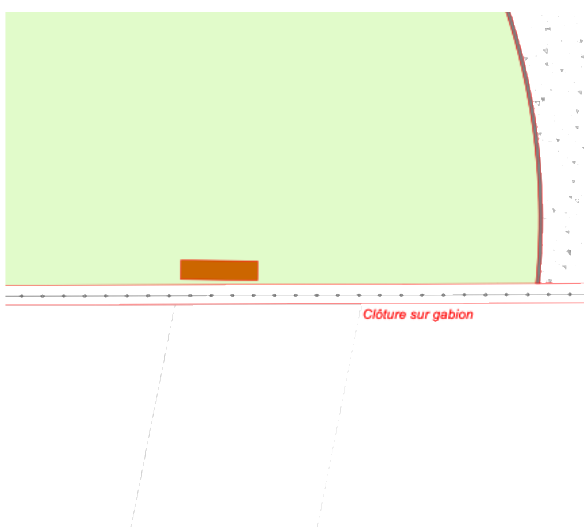
- Handhaving van de verwijdering van de betonnen rand aan de grens van het perceel (onder de omheining). De nieuwe omheining die ter vervanging zal worden geplaatst, zal op sommige plaatsen worden verhoogd om de doorgang van microfauna mogelijk te maken.
- Profileren van een afwateringssloot op 50 cm van de eigendomsgrens (aan de binnenkant van het park), zodat het hemelwater kan worden opgevangen en de achtertuinen kunnen worden gedraineerd. Deze sloot, met een gemiddelde diepte van 50 cm, voert het niet-geïnfiltreerde water via twee in het terrein geprofileerde goten naar het moerasgebied.

Uittreksel uit de verleende vergunning

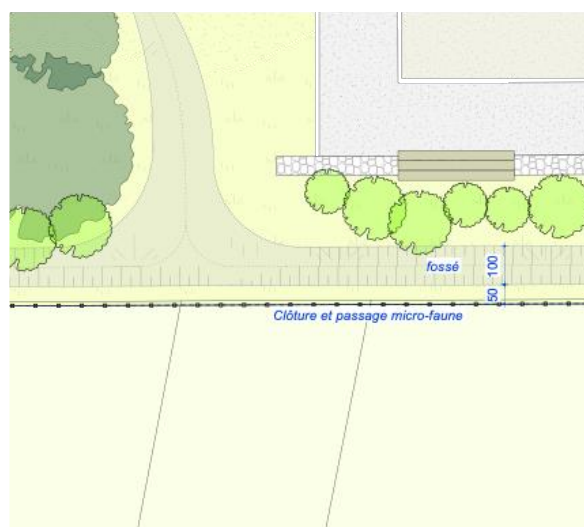
Uittreksel uit de aanvraag tot wijzigingsvergunning

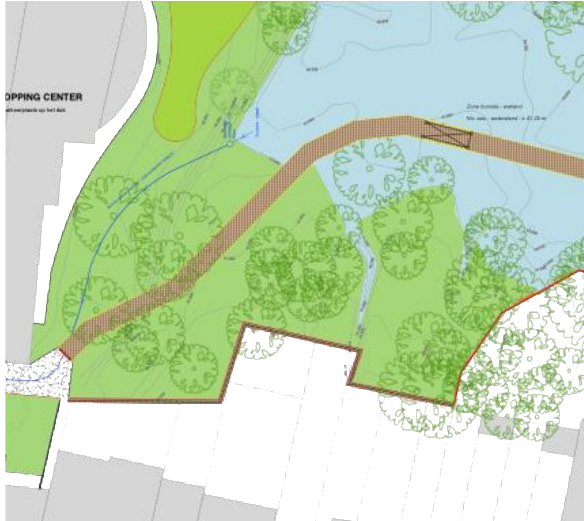
Uittreksel uit de verleende vergunning

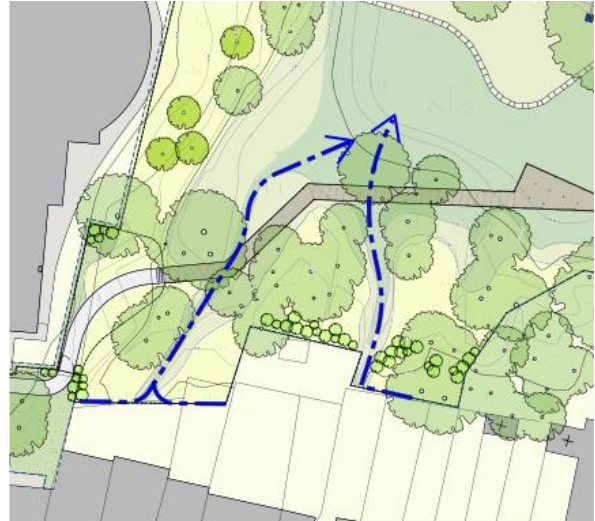
- Plaatsing van een nieuwe omheining op de eigendomsgrens, op sommige plaatsen verhoogd om de doorgang van microfauna mogelijk te maken.
- Profilering van afwateringsgoten van bronnen naar het moerasgebied

Uittreksel uit de aanvraag tot wijzigingsvergunning

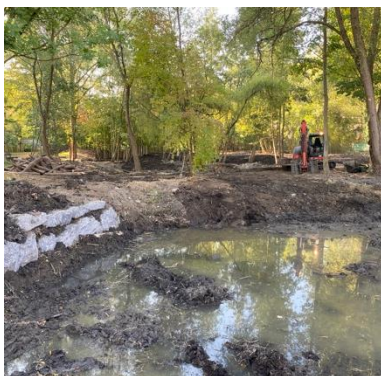
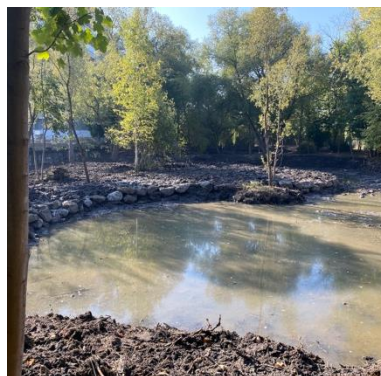
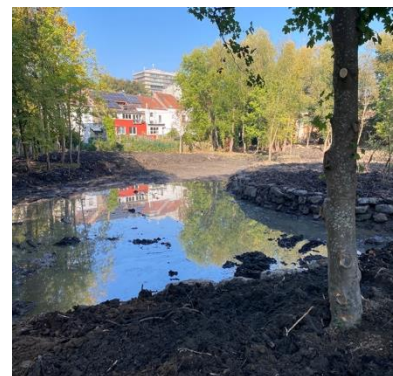
Er werd besloten om de grond ter plaatse te houden en een oever met steenbestorting aan te leggen die het uit de vijver uitgegraven slib tegenhoudt. Deze oplossing maakt het mogelijk om een drogere ruimte langs de parkeerplaats van het winkelcentrum te creëren, wat het onderhoud vergemakkelijkt en het overstromingsrisico vermindert. De ruimte is bovendien zo geprofileerd dat ze bij uitzonderlijke regenval een extra waterlaag (5 cm) kan opvangen. Door haar overstromingsgevoeligheid draagt ze dus bij aan de buffering van water.

Oever met steenbestorting

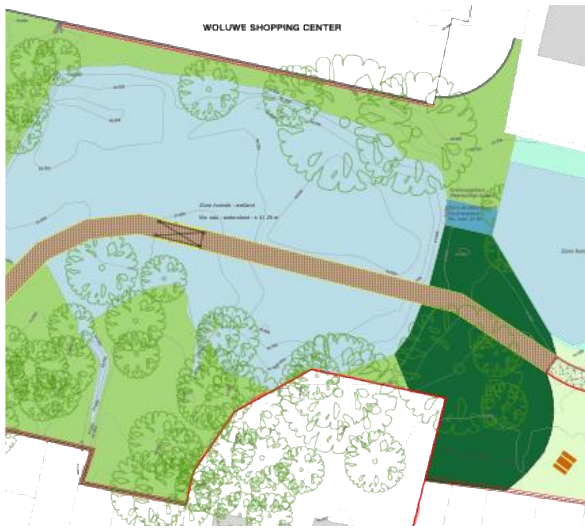
Uittreksel uit de verleende vergunning

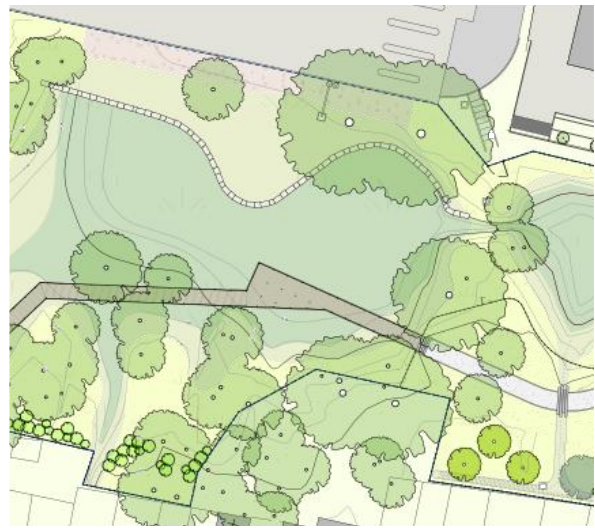
In zijn huidige profiel biedt het moeras een permanent watervolume van ongeveer 600 m³ en een extra opslagcapaciteit van ongeveer 1.000 m³ om regenval op te vangen. Het uiteindelijke niveau van de vijver kan door de gemeentedienst worden geregeld met behulp van de regelsluis (zie specifiek punt hierover hieronder).

Uittreksel uit de aanvraag tot wijzigingsvergunning

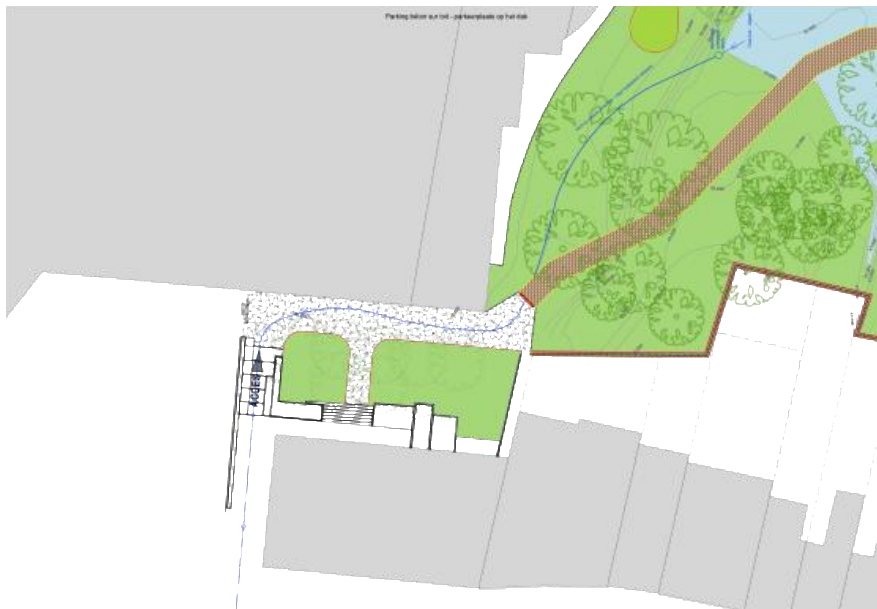
Het oorspronkelijke project voorzag in de installatie van een opvoerstation voor de overloop van de vijver, dat moest worden aangesloten op het riool van de Sint-Lambertusstraat, op meer dan 100 meter van het pompstation:

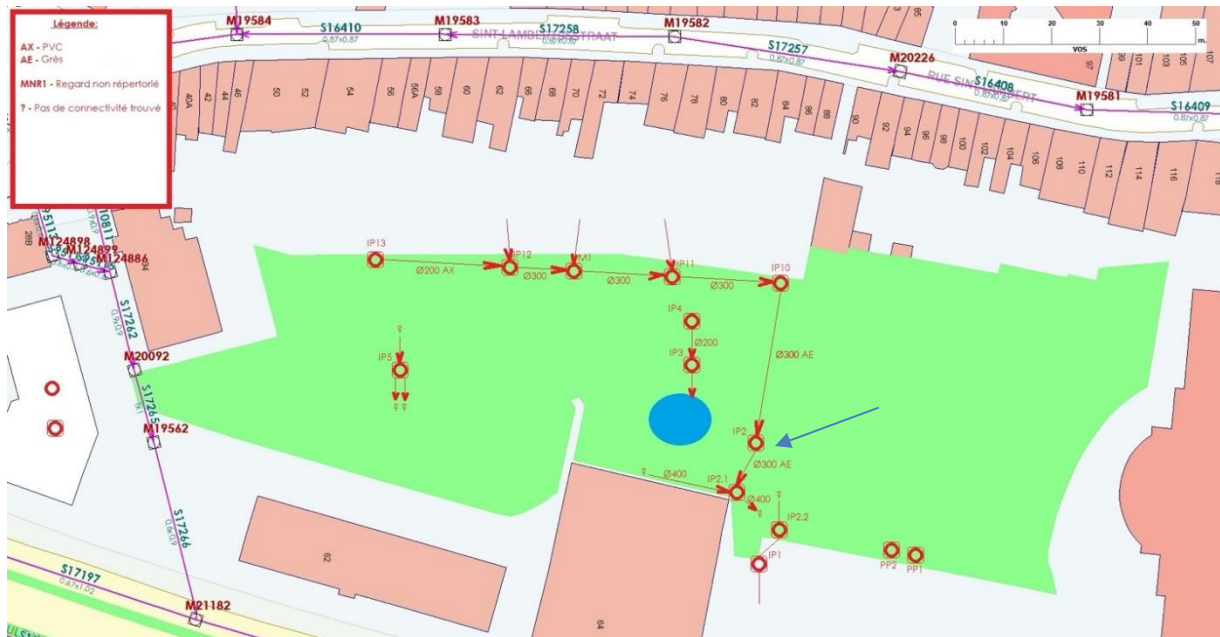
Uit de analyse die Vivaqua in maart 2025 op de staat van het rioolnetwerk heeft uitgevoerd, blijkt een inspectieput op het kruispunt tussen de twee vijvers (IP2 op onderstaand schema) functioneel te zijn en aangesloten te zijn op het afvoernetwerk. Na onder water te zijn gezet, lijkt deze inspectieput niet te zijn aangesloten op het afvoernetwerk van het parkeerterrein van het nabijgelegen winkelcentrum, maar zou hij rechtstreeks kunnen zijn aangesloten op de collector van de Woluwe.

Tijdens de ruimingswerken werd deze inspectieput door de aannemer met succes gebruikt om de vijvers leeg te pompen.

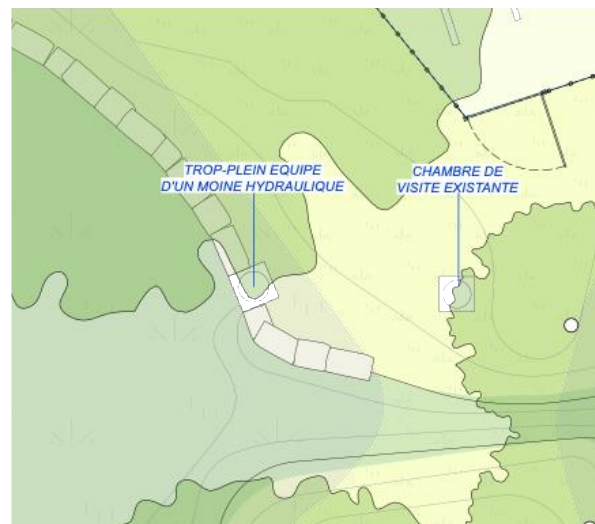
Er wordt dan ook besloten om het oorspronkelijke overloopsysteem met een opvoerpomp te vervangen door een zwaartekrachtsysteem en de overloop van de vijver uit te rusten met een hydraulische sluis die is aangesloten op de bestaande inspectieput IP2.

Het lozingspunt (overloop) wordt dus verplaatst naar de andere kant van de vijver ten opzichte van het oorspronkelijke project, om dichterbij de bestaande inspectieput te komen.

Uittreksel uit de aanvraag tot wijzigingsvergunning

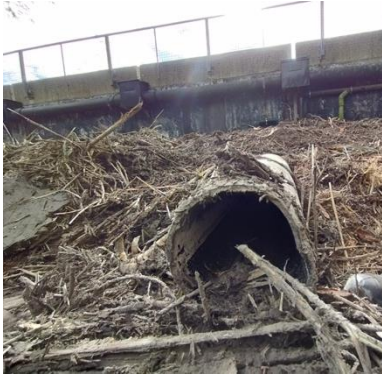
Bovendien werd naast het parkeerterrein van het winkelcentrum een pompkamer ontdekt. Deze is verbonden met een overloopleiding, die gedeeltelijk begraven lag in de modder van de oude vijver, wat soms leidde tot modderstromen op het parkeerterrein. In het kader van het project wordt deze pompkamer behouden en wordt de overloopleiding boven water geïnstalleerd. Het afvoerniveau van deze leiding is nu gekalibreerd om extra veiligheid te bieden aan de hydraulische sluis in geval van een technisch defect.

Overloopleiding onder de modder vóór de werken

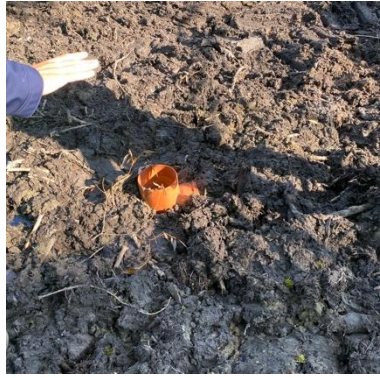
Nieuwe overloopleiding die moet worden gekalibreerd

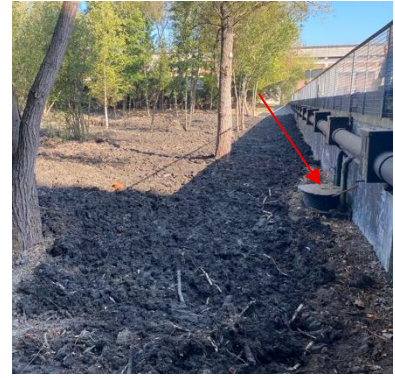
Pompkamer

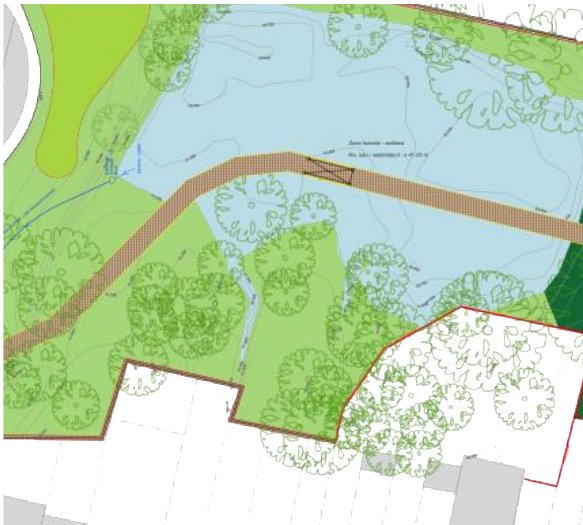
Uittreksel uit de verleende vergunning

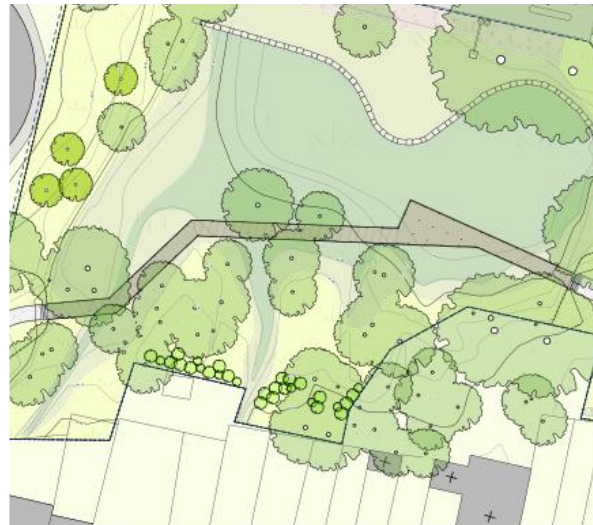
Het traject van de loopbrug werd lichtjes aangepast om rekening te houden met de beperkingen van de site (bomen, diepte van de vijver, enz.). De lengte van de loopbrug werd teruggebracht tot 75 m (in plaats van 110 m).

De breedte is eveneens teruggebracht tot 2,1 m (in plaats van 2,5 m), zodat de loopbrug beter in de bestaande omgeving past en de aanleg ervan wordt vergemakkelijkt.

Daar staat tegenover dat in het midden van de loopbrug een kleine verbreding wordt voorgesteld, zodat bezoekers kunnen stoppen om de natuurlijke vijver te bekijken zonder de doorgang van andere wandelaars te belemmeren.

Uittreksel uit de aanvraag tot wijzigingsvergunning

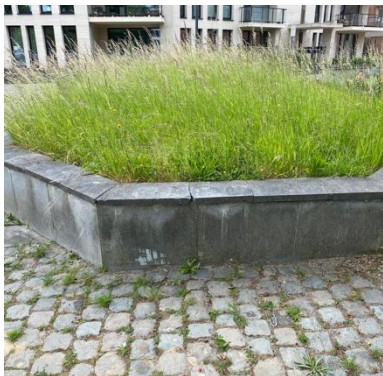
De bestaande blauwstenen muurtjes rondom het minerale plein worden behouden om het karakteristieke beeld van het plein te behouden, dat terug te vinden is langs de hele omtrek en langs de voetgangersstraat naar het Sint-Lambertusplein.

Te behouden blauwstenen muurtje

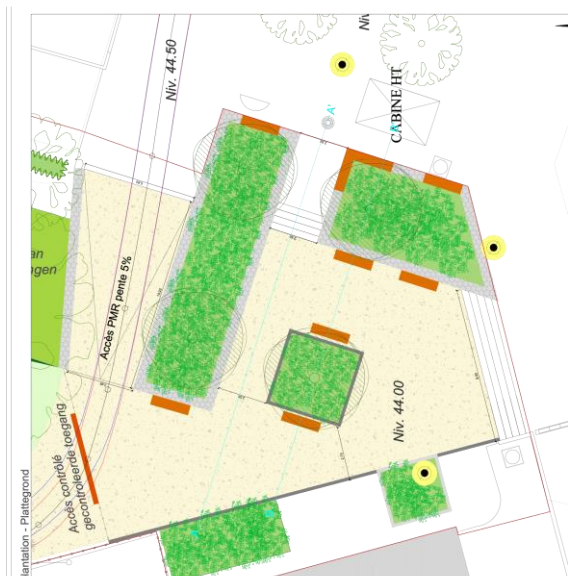
Uittreksel uit de verleende vergunning

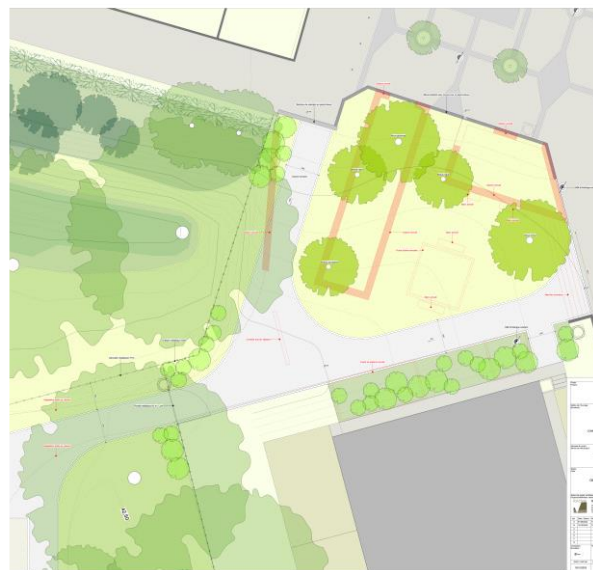
De oprijplaat voor personen met beperkte mobiliteit wordt verplaatst naar de kant van de petanqueclub, met een helling van 5%, wat de toegang voor iedereen op de hoofdweg van de wandeling vergemakkelijkt.

De schanskorfmuren worden verwijderd en vervangen door glooiende hellingen. Net als in de rest van het park wordt de vegetatie niet 'ingesloten' achter muren, maar ligt ze op hetzelfde niveau als de paden.

Uittreksel uit de aanvraag tot wijzigingsvergunning

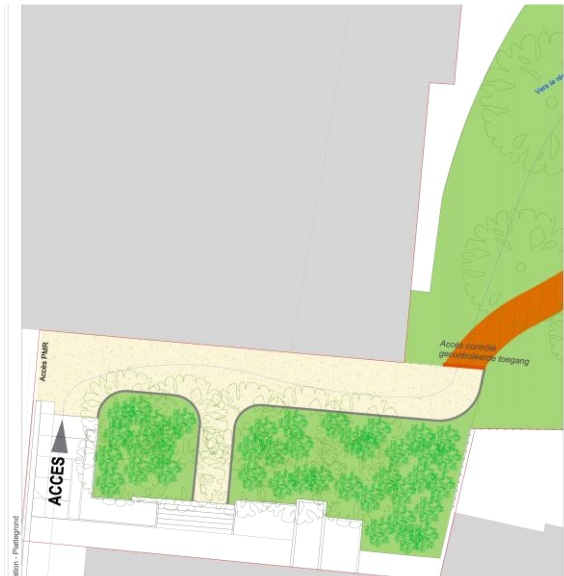
Uittreksel uit de verleende vergunning

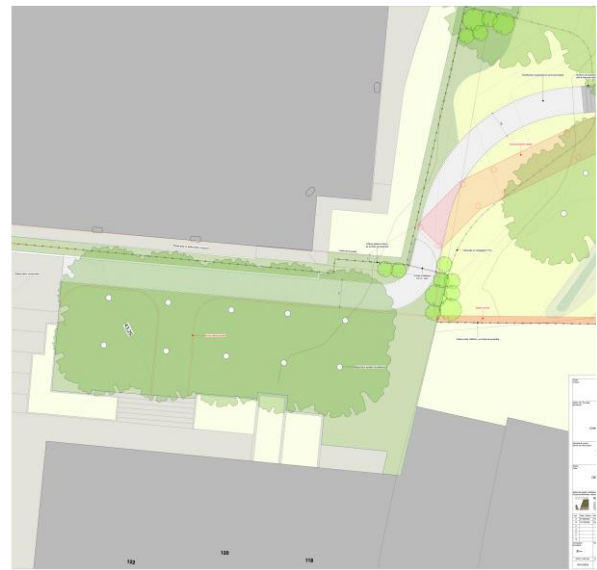
- Respect van de eigendomsgrens met het winkelcentrum, met behoud van de omheining en het betonnen tegelpaadje langs het winkelcentrum.
- Behoud van het geplaveide gebied in goede staat aan de voet van de toegangstrap.
- Verwijdering van het gedeelte van de weg die het pad met de trap binnen het blok verbindt. Het pad staat namelijk in conflict met twee platanen. De trap is trouwens vreemd genoeg geplaatst voor een blinde winkelgevel en heeft in werkelijkheid geen enkele functie. Hij is bovendien overbodig omdat er een trap naast staat die deze ingang met het voetpad van de Sint-Lambertusstraat verbindt. Om geen 'dode' minerale arm te creëren, zoveel mogelijk ruimte te geven aan de beplanting en de rij platanen te versterken, wordt voorgesteld deze verbinding te verwijderen.

Uittreksel uit de aanvraag tot wijzigingsvergunning

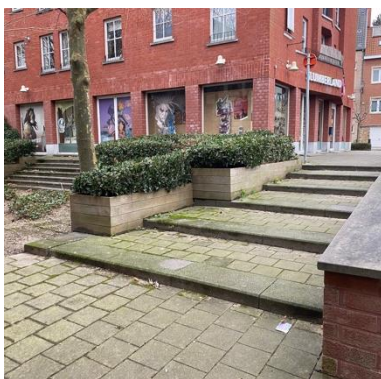
Te behouden geplaveide gebied

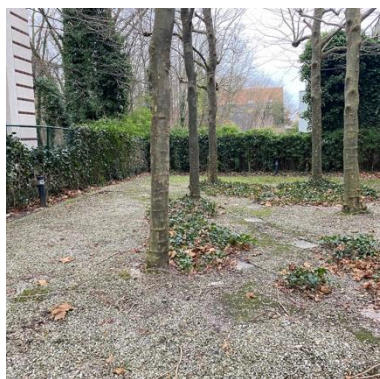
Te beplanten voeten van de platanen

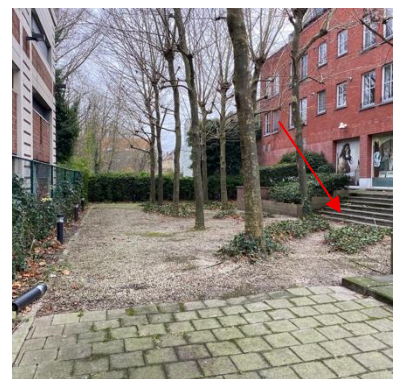
Ongebruikte trap

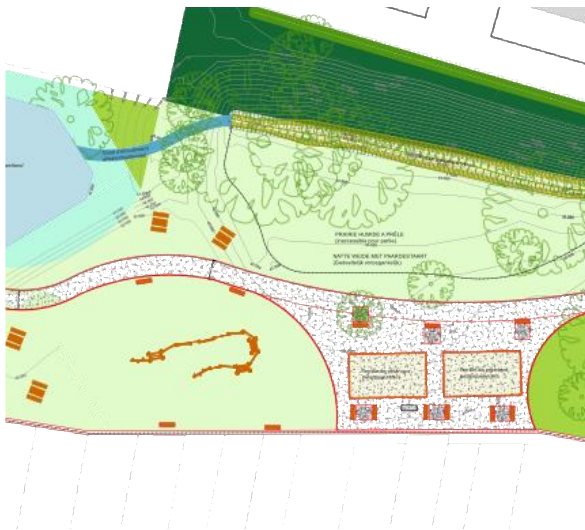
Uittreksel uit de verleende vergunning

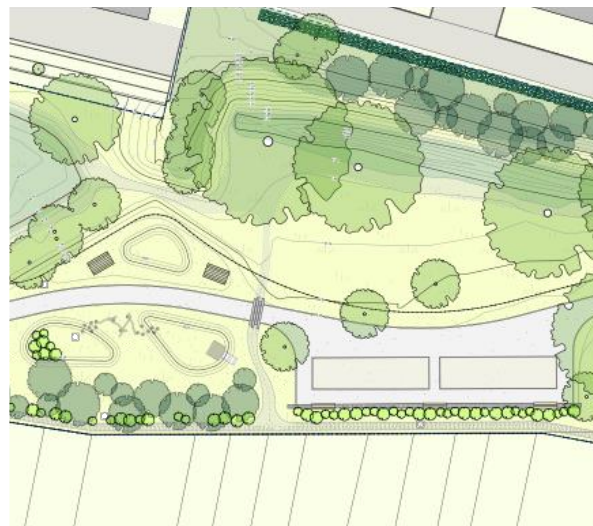
- Het pad wordt iets naar het westen verplaatst om de huidige positie van het houten hekwerk te behouden dat het toegankelijke gebied van het park scheidt van het waterrijke gebied. Dankzij deze aanpassing kan het deel dat bestemd is voor waterbeheer en natuurontwikkeling worden vergroot en kunnen gebruikers op afstand van het waterrijke gebied worden gehouden.

- De twee petanquebanen worden aangepast aan de standaardafmetingen van 15 x 4 m (in plaats van 5,7 x 9,85 m in de oorspronkelijke vergunning).
- De inrichting rond de petanquebanen wordt op afstand van de eigendomsgrens en de private achtertuinen geplaatst om een sloot voor het opvangen van regenwater (zie hierboven) en een struikrand voor meer intimiteit voor de omwonenden te integreren.

- Een doorlatend muurtje (schanskorf) van 45 cm hoog zorgt ervoor dat de grond tussen de petanquebaan en het onregelmatige natuurlijke terrein aan de westkant op zijn plaats blijft. Het muurtje is voorzien van houten banken. De banken die verspreid staan in dit deel van het park zijn samengebracht op dit lineaire element, dat goed gepositioneerd is om de petanquespelletjes en de natuur te observeren. Deze oplossing maakt het mogelijk om de ruimte te rationaliseren en vrij te maken.

- Het speel- en picknickgebied wordt lichtjes herschikt om niet te veel in te grijpen in de behouden randgebieden en om afstand te nemen van de waterrijke gebieden (die moeilijk begaanbaar zijn). Het speelgebied wordt aangelegd op heuveltjes (maximale hoogte van 50 cm) die het speelplezier vergroten en de speeltoestellen in drogere gebieden plaatsen.

Uittreksel uit de aanvraag tot wijzigingsvergunning
